ぼうさい

2023
No.106

2023年
関東大震災100年

関東大震災から100年①

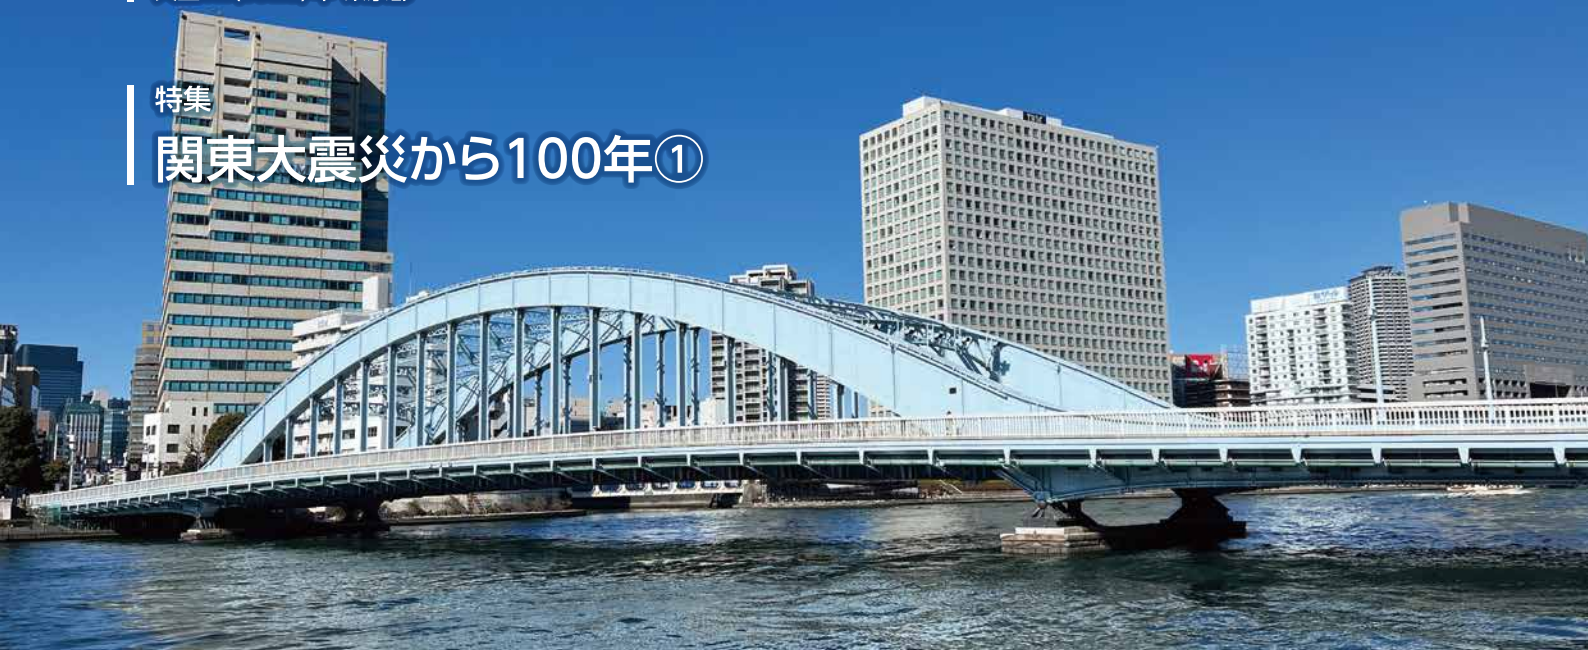
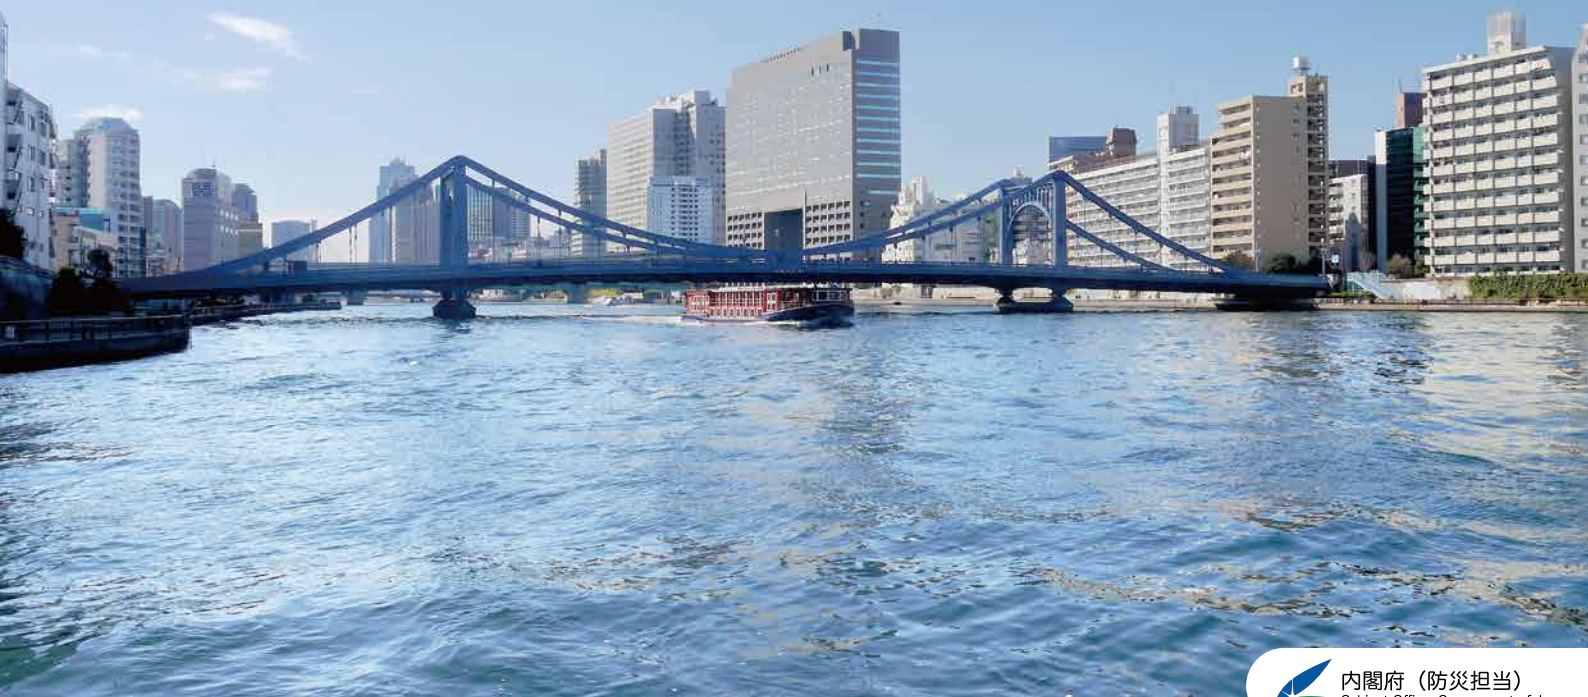
永代橋の被災前(上:東京名所絵葉書より)と被災後(下:土木学会附属土木図書館提供)。橋底や橋板が木造だったため、トラス部を残して焼失した

重厚感あふれる大型アーチが特長な永代橋（上）と、吊り橋として曲線的で優雅な姿を見せる清洲橋（下）。いずれも平成19（2007）年に国の重要文化財に指定されています。

関東大震災では多くの橋梁が被害を受けました。東京都内では火災による焼失が多く、当時多くを占めた木造の橋はもちろん、隅田川に架かっていた5つの鉄橋のうち、永代橋、厩橋、吾妻橋が焼け落ち、両国橋も車道部は残ったものの歩道部を焼失してしまいました。これはこれらの橋が鉄橋でありながらも、橋底や橋板に木材を使用していたため、近隣からの飛火や水上の船舶の火災などで引火したものです。唯一残ったのは耐火鉄橋の新大橋で、避難路として多くの人の命を救ったことから「人助け橋」と呼ばれるようになりました。

古く、文化年間の落橋事故からの再建を経て、明治30(1897)年には日本初の鋼鉄製の橋梁として再架橋されました。その頑丈さから路面電車の軌道も敷設されたほどでしたが、関東大震災には耐えられませんでした。そして重厚なアーチを特長とする現在の永代橋は、大正15(1926)年、隅田川に架かる復興橋として最初に竣工しました。

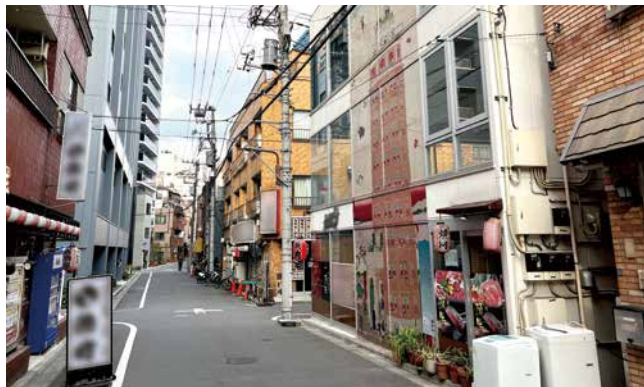
倒壊した浅草凌雲閣(土木学会附属土木図書館提供・写真上)と同じ場所の現在の様子(写真下)。飲食店の壁に描かれたイラストがわずかに名残をとどめる

「浅草十二階」と呼ばれた凌雲閣は、明治23(1890)年の竣工当時国内で最も高い建造物(52m)でした。日本初のエレベーターを備えた八角形のレンガ造り(11・12階のみ木造)の展望塔として浅草で人気スポットとなっていました。地震の激しい揺れで、8階から上が折れる形で大破、中にいた人の多くが犠牲になりました。倒壊の危険があるため、その後爆破解体されてしまいました。

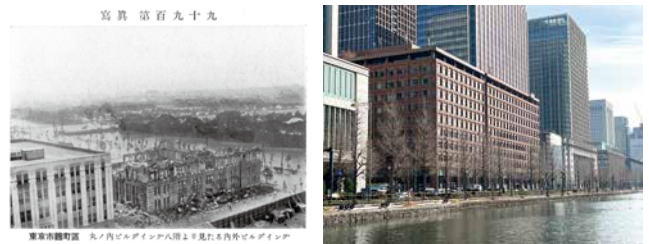
完成を目前に倒壊した内外ビルディングの様子(土木学会附属土木図書館提供)。現在は丸の内三井ビルディングが建つ

東京・丸の内では建設中の内外ビルディング(8階建て)が倒壊し、46人の作業員が圧死(内閣府資料)したとされています。また横浜でも多くの官公庁やホテルなど多くの石造り、レンガ造りの建物が倒壊し、中にいた人が犠牲になりました。

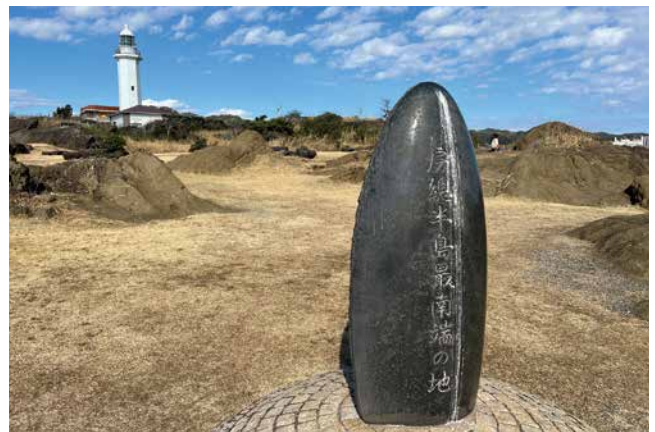
千葉県安房郡野島崎 野島燈台倒壊状況(其一) (四角より見たる写真)

倒壊した野島崎灯台(土木学会附属土木図書館提供・写真上)と現在の野島崎灯台(写真下)

千葉県南部の安房地域も強い揺れに襲われ、北条町(現在の館山市中心部)ではほとんどの建物が崩壊するという惨状でした。地区内の北条小学校は当日が始業式で、新校舎の落成式を迎えていましたが、新しい校舎は落成式からわずか2時間で消滅してしまいました。また、房総半島最南端の野島崎では、日本で2番目に点灯した洋式灯台である野島崎灯台が折れて倒壊しました。

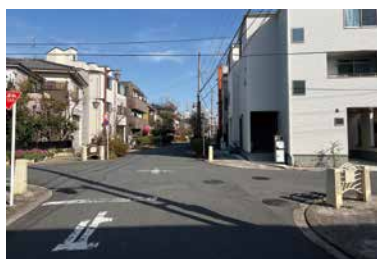
古隅田川の暗渠上にある道路。かつての利根川の流路だった

関東大震災では液状化の被害も広域にわたって発生しています。海岸沿いの干拓地や埋立地に加えて、旧河道（かつての河川の跡）で多く発生しており、東京では足立区と葛飾区の区界を流れる古隅田川沿いで多くの被害が見られました。古隅田川は地震当時幅2.5m～3mという小さな川でしたが、江戸時代に利根川の東遷（江戸に流れてきていた利根川を東へ流れるように移した大工事）が行われる

までは利根川の流路となっていたため、緩い砂が堆積していたことが大きな要因とされています。現在は古隅田川も多くの部分が暗渠となっています。

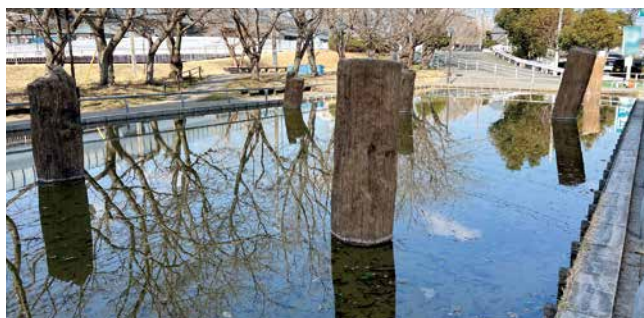
液状化により地上に現れた旧相模川橋脚

神奈川県茅ヶ崎市では、液状化した水田の中から橋杭が地上に現れました。見つかった遺跡を歴史学者が調査したところ、鎌倉時代に源頼朝の重臣稲毛重成が当時の相模川に架けた橋の橋脚であることが考証され、国の史跡に指定されました。また液状化現象の痕跡とともに、橋脚の出現状況が関東大震災の地震状況を残す遺産としても評価され、平成25（2013）年には液状化現象を対象とした初めての天然記念物に指定されています。

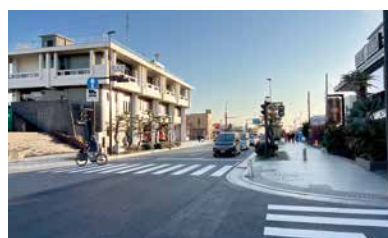
現在の海岸橋交差点付近には漁船が打ち上げられた

（内閣府資料）、現在の海岸橋交差点付近に漁船が打ち上げられた（萬年他2013論文[※]）ほか、津波が滑川に浸入して延命寺橋付近まで遡上した記録があり（内閣府資料）、標高の低い滑川の東側（当時は水田地帯）は広く浸水したと推測されています（萬年他2013

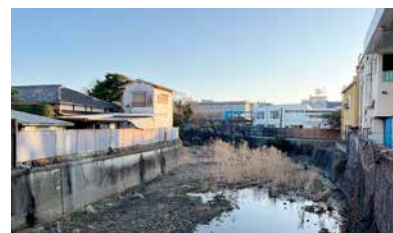
津波が遡上したとされる延命寺橋から下流方向を見る。写真側は当時水田だった

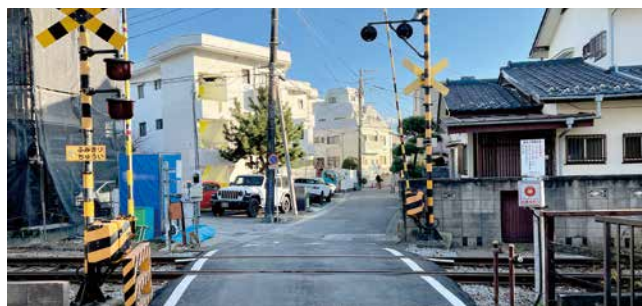
かつての江ノ島電鉄由比ヶ浜停留所があったあたり。津波はここまで達した

論文[※]）。また津波は江ノ島電鉄の由比ヶ浜停留所（現在の駅とは異なる）まで達したとする記録もあり、標高4～5m付近まで遡上していたと考えられます（萬年他2013論文[※]）。

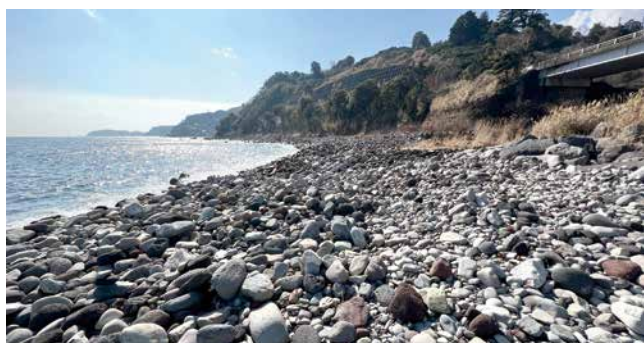
白糸川河口付近の海岸。左手から津波、右手から岩屑なだれが襲ってきた

国鉄熱海線（現JR東海道本線）^{ねぶかわ}根府川駅の南側で相模湾にそそぐ^{しらいとがわ}白糸川の河口付近では、地震発生時に20人の子どもたちが遊んでいましたが、本震から5分後に押し寄せた高さ5～6mの津波の犠牲になってしまいました。不運なことにこの時は、地震により白糸川上流の大洞山^{おおほらやま}が崩壊し、^{がんせつ}岩屑なだれ（山津波）が川を下ってきたため、河口付近は津波と山津波に挟み撃ちされる状況になったことで、子どもたちは逃げ場を失ってしまったのです。

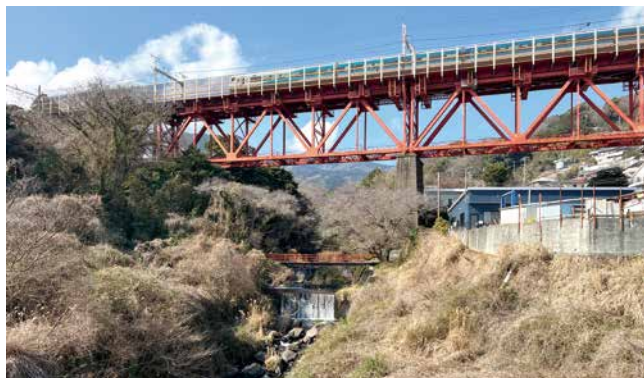
岩屑なだれが下った白糸川(土木学会附属土木図書館提供・写真上)と現在の様子(写真下)

前述の大洞山崩壊による白糸川沿いの岩屑なだれは、片浦村（現小田原市）の根府川集落を埋め、逃げ遅れた住民289人が命を落としました（内閣府資料）。また集落の北側の斜面が地すべりを起こし、直下を走っていた国鉄熱海線（現JR東海道本線）の根府川駅を襲いました。当時駅に停車中だった列車が地すべりに飲み込まれて海中に没し、131人の死者があったと推定されています（内閣府資料）。

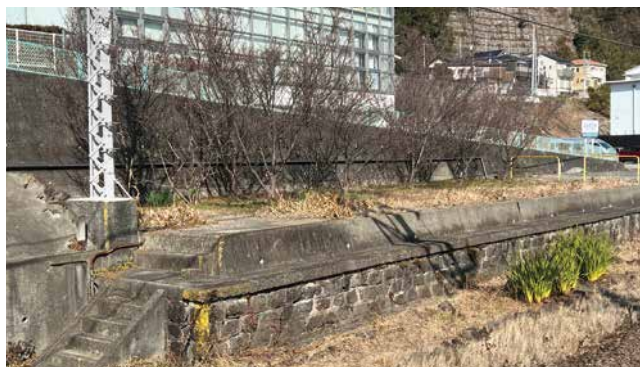
根府川駅で地すべりに巻き込まれた列車の一部(土木学会附属土木図書館提供・写真上)。かつての1番線の名残を残す石積み(写真下)

もっとも海側にあった1番線が列車とともに海中に流れてしまったため、わずかにホームの名残を残す石

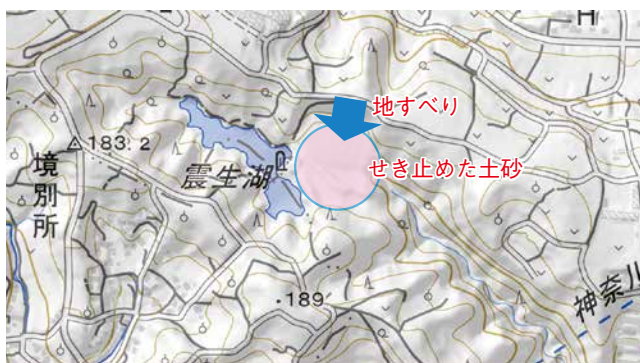
地すべりと震生湖

ように、関東大震災により生まれた湖です。地震により渋沢丘陵が250mにわたって地すべりを起こし、その土砂が南側の谷を埋めたことから、市木沢がせき止められ、湖が形成されました。なおこの崩壊には学校帰りの少女2人が巻き込まれて亡くなっており（供養塔碑文）、近くに供養塔が建てられています。なお、震生湖は令和3年に国の登録記念物に登録されました。

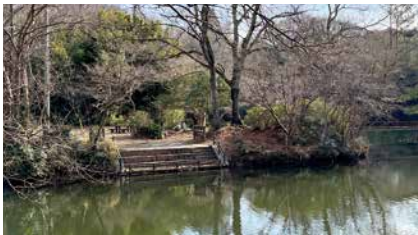
現在の震生湖。写真左側の岸がせき止めた土砂

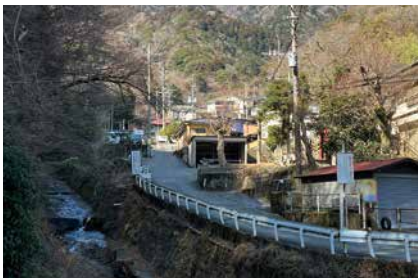
現在の大山町の集落と鈴川

また丹沢山中の大山の麓にあった坂本町（現在の伊勢原市大山町）では、地震発生から2週間後の9月15日、地震で緩んでいた山肌が大雨により崩壊し、土石流となって鈴川沿いの集落を襲い、ほとんどの家が流失する惨事となりました。しかし危険を察知した駐在巡査が直前に避難するように呼びかけたため、集落の住民は1人を除き救助されました（内閣府資料）。集落は再建され、現在でも大山詣の門前町として多くの旅館や食堂、土産物屋が建ち並んでいます。

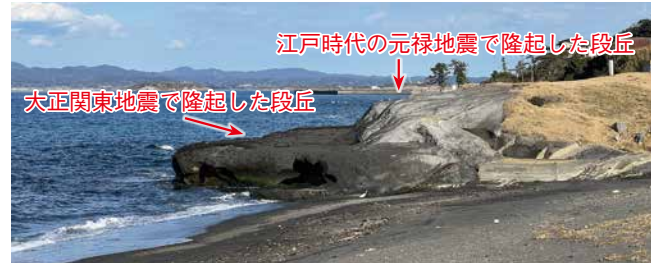
見物海岸の段丘。下段が大正関東地震で隆起した部分

大正関東地震の地殻変動により、房総半島先端部では1.6mも地盤が隆起しました。海岸部の波食棚（岩石の風化や波の侵食で生まれる海面付近の平坦面）が持ち上げられて水面上に現れた海岸段丘として確認することができます。館山市から洲崎方面へ向かう途中の見物海岸で、この時の隆起で地上に現れた段丘面を見ることができるほか、

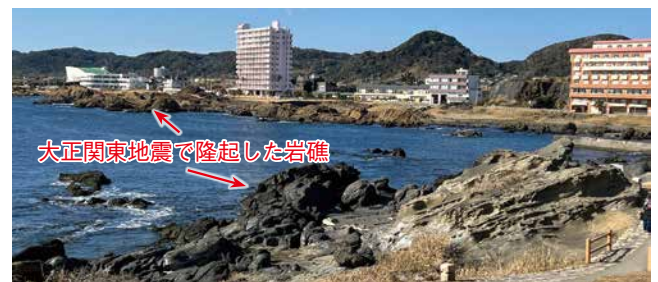
野島崎の海岸付近で見られる大正関東地震で隆起した岩礁

野島崎付近でも、隆起した岩礁が海面上に出ている様子を観察できます（千葉県資料）。

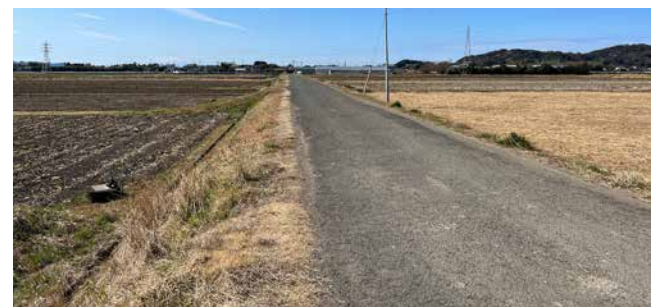
延命寺断層の痕跡。左側の水田の方が低くなっている

大正関東地震では三浦半島や房総半島で地震断層が地表に出現しました。房総半島の三芳村（現南房総市本織）で断層が地上に現れ、その北側に位置する延命寺というお寺の名にちなみ延命寺断層と名づけられました。断層は延命寺の西側にある水田地帯に2mの段差を生じさせました。現在でも農道を挟んだ南側は北側より低くなっており、わずかにその痕跡を確認することができます（千葉県資料）。
