1947年9月

# カスリーン台風

## 利根川上流域での土砂災害 — 赤城山の土石流

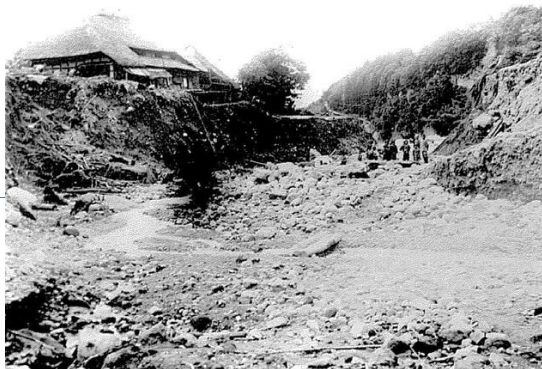
図2 土石流により浸食され、谷間と化した状況  
(敷島村(現・渋川市) 深山地区)  
(出典:「写真と新聞で見るカスリーン台風」、上毛新聞社)

赤城山(標高1828m)は火山噴火物が積み重なって形成され、侵食を受けやすく、崩壊し易い地質構造にある。赤城山頂の大沼から発し、西側斜面を下る沼尾川では、15日午後、降雨がいつそう強くなり、15時頃山鳴りとともに斜面が崩れ、30分後には高さ約10mほどの土石流が敷島村(現・渋川市) 深山地区を襲った。被災前は小規模な渓流河川であったものが、土石流通

過後に深さ6〜10mの切り立ったU字型の谷に変貌しており、その侵食力の凄まじさを物語っている(図2)。

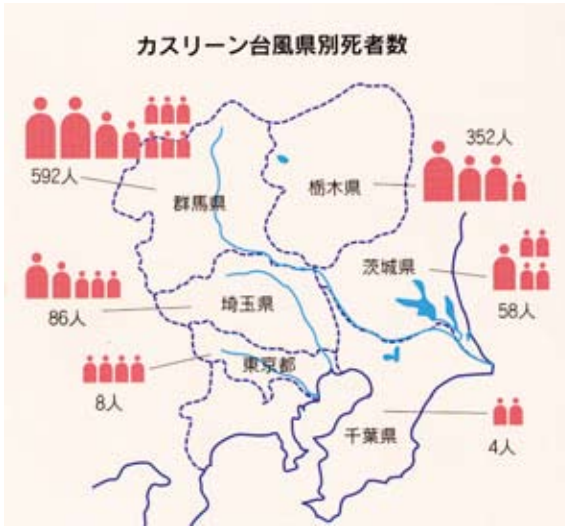
図1 カスリーン台風での県別死者数  
(出典:「写真と新聞で見るカスリーン台風」、上毛新聞社)

1947年(昭和22年)9月、秋雨前線が本州付近を停滞する中、15日夜半に房総半島南部を通過したカスリーン台風は東日本に大雨を降らせ、関東では洪水土砂災害によって死者数1100名、家屋の浸水30万3千160戸、家屋の倒壊3万1千381戸の甚大な被害となった。
