1947年9月 カスリーン台風

その2

渡良瀬川扇状地区間での洪水氾濫で 最大の人的被害

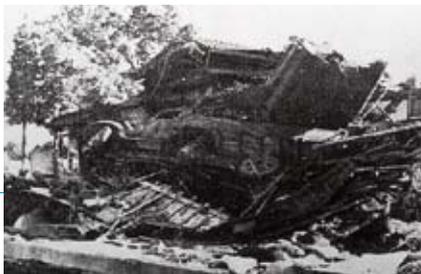
氾濫流により家屋に衝突するトラック
洪水流が運ぶ流下物が被害を拡大する
(カスリーン災害記録集I、洪水写真集、
建設省渡良瀬川工事事務所、1998)

氾濫の状況について被災体験者からそ
の特徴的な様子を抽出すると、①水の回り
がとて速くて避難できないので、天井の
梁に逃げて一晩過ごした、②氾濫流ととも
に流れてきた流木が家の壁を突き破ってき
た、③氾濫流の力によって家屋の倒壊が多
く生じ、人や物が速い水流に流されて橋脚
などに衝突した、などが挙げられる。

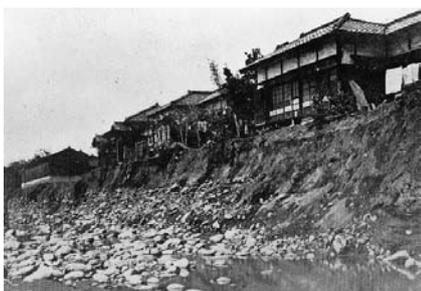
洪水後の新川左岸の侵食状況
渡良瀬川からの洪水流の流れ込みによって
小規模な河川の川幅は著しく広がった
(カスリーン災害記録集I、洪水写真集、
建設省渡良瀬川工事事務所、1998)

洪水後の新川は川幅の拡大が顕著であ
り、これは渡良瀬川からの大きな洪水流量
の流れ込みと流速によって河岸浸食が進ん
だもので、川沿いに建つ家屋の流失をもた
らした。

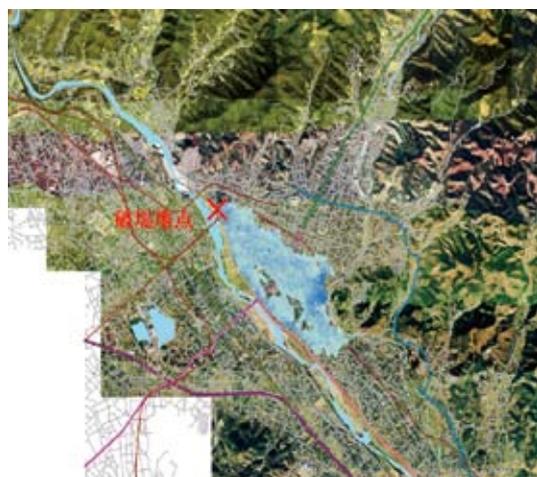
コンピュータシミュレーションによる渡良瀬川左岸破
堤地点からの氾濫流の様子(破堤後30分)
桐生市内を貫流する渡良瀬川の氾濫水は、渡良瀬川同
様に急勾配な扇状地地形に支配されて流下し、その流
速は速く市内を襲う
(1947 カスリーン台風報告書、中央防災会議「災害教訓の継承
に関する専門調査会」)

渡良瀬川は、大間々扇状地から続く急勾
配河川(河床勾配が1/100-1/300)であり、
それぞれの市内を貫流する渡良瀬川の破堤
氾濫した水流は地形勾配に支配されて速い
流れとなり市街地を襲った。
