# 第3章 琵琶湖沿岸での被害

## 第2節 琵琶湖西岸での被害状況

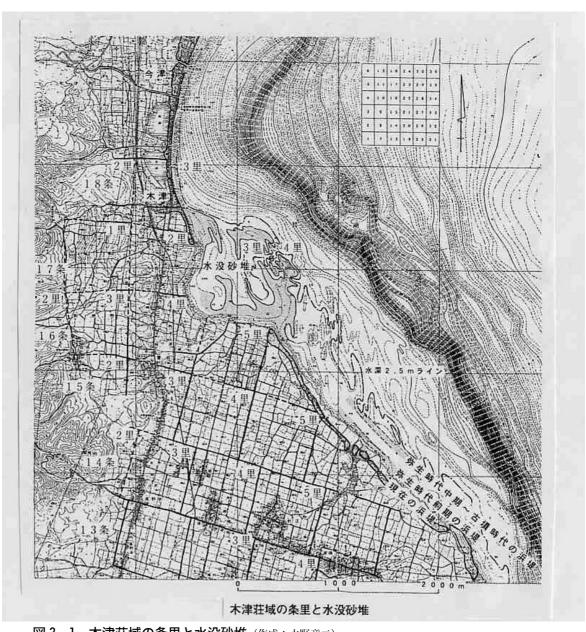
図 3-1 木津荘域の条里と水没砂堆(作成:水野章二)

木津周辺地域に関する基本史料として、応永 29 (1422) 年の検注帳とそれより 20~30 年ほど前に作成されたと推定できる引田帳という 2 種類の帳簿が存在する (饗屋文書)。これらの帳簿には、条里に従って詳細な土地利用が記載されているが、表 3-1 は木津周辺の湖岸寄りの耕地面積の変化を整理したものである。これによれば、15 世紀初頭前後の数十年の間で、17 条 3 里・4 里及び 16 条 5 里の耕地が、著しく減少あるいは消滅していることが確認できる。17 条 3 里・4 里の比定地は、図 3-1 の等深線に示されるように浅い湖底が張り出した地点で、前述した水没浜堤も、引田帳までは水田として利用されていた(水野、2004)。

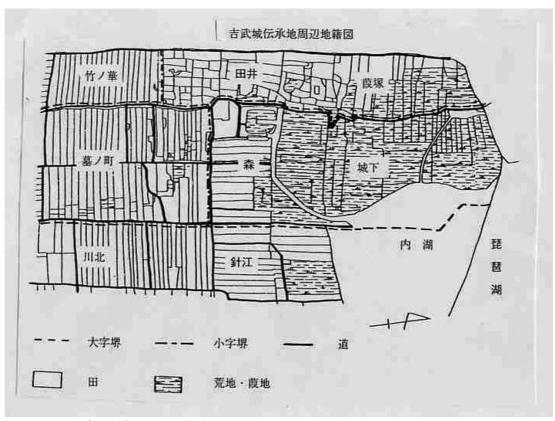
図 3-2 吉武城伝承地周辺地籍図 (作成:水野章二)

引田帳と検注帳との間でもう1か所耕地が大きく減少したのが、16条5里である。この地域では湖岸線に沿う地点が水没するとともに、陸地に入り込んだ地点でも耕地が減少している。図3-2は該当地域の1873(明治6)年の地籍図から復原した小字名と土地利用である。周辺地域は条里地割が明瞭であるが、大字森の小字城下の湖岸近くには内湖が描かれ、荒地・葭地が広がる低湿地となっていた。小字城下の西南角(16条5里25坪)は字名の由来となった吉武城伝承地(俗称地名吉武城・台)で、水路を引き込んだ地割が確認でき、10m幅の濠が廻る16世紀後半の遺跡も検出されている(滋賀県教育委員会・滋賀県文化財保護協会、1993)。伝吉武城より北は低湿地が続くが、それは室町初期に耕地が減少した地域と重なる。室町初期の耕地減少=琵琶湖水位の上昇が、内湖・低湿地を生み出したのであり、戦国末期には安定的な耕地と低湿化した土地との接点に、湖上交通・防衛などを目的とした城館が構えられたのである。これらの内湖も、やはり寛文地震とは直接関係しない。

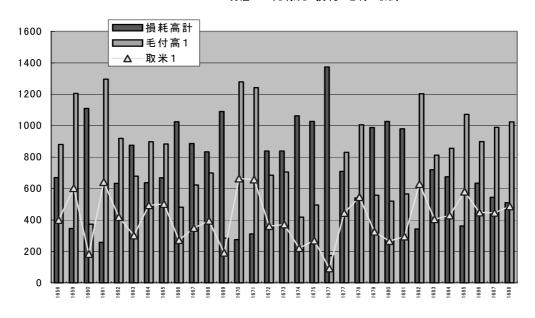
図 3-3 明暦 2 (1656) 年~元禄元 (1688) 年の損耗・毛付・取高 (作成:北原糸子)

この割付状の発給された日付は「寛文弐寅十月廿五日」(寛文2年10月25日)であるから、地震の年であったからといって、年貢が延期されたわけではないことがわかる。では、この「水損皆無」の高が、例年と比較してどのような傾向を示しているのかを図3-3によってみてみることにしたい。

結論からいえば、表 3-2 と図 3-3 によって明らかなように、特に地震による土地の喪失は窺われず、むしろ、この村においては、例年水害にかかわる何らかの損耗が大きく、生産高を脅かしている状態であることがわかる。当時の人々は地震動は感じたかもしれないが、地震損による

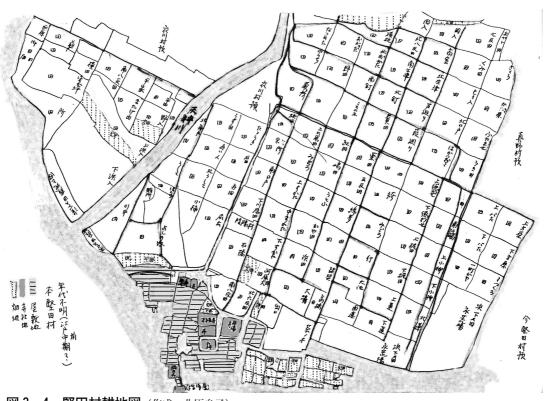
図 3-4 堅田村耕地図 (作成:北原糸子)

従来から延宝検地の田畑の1筆ごとの絵図の存在が知られ、写真が残されているものの状態が悪く、1筆ごとの情報が得られないこと、原図の所在が現在判明しないことなどによって、当面利用することができない。そこで、制作年代は不明だが、字名が記された地図を利用することにしたい (図 3-4)。この地図が制作されたのは江戸時代ではあるが、延宝検地時の字のうち 10程度の字の場所が確認できないこと、検地帳の字名の、例えば「上浜入南」とあるものが「上浜入戸」のみになっているなどの変化はあるものの、総じて、字の場所の見当がつけられる。

地図は、条里制の痕跡が明確に耕地区画に生きていることを示している。田の水は主として天神川から引いていることが水路の分布状態からうかがわれる。全体の耕地に占める田の割合は87%、したがって、畑は13%である。このうち、田の最も多い字は「よしの内」である。ここは畑も筆数、面積ともに多い。天神川に近く、また村の屋敷の集中する街区に近いから、開発が早くから進んでいたところであろう。「うして」「川中」も同様な条件にあって、田の多い字である。田が少なく、畑も皆無か筆数の少ないのは「出口」、あるいは「真野境」は地図上で確認できない

が真野との村境であろうし、「一丁かや」なども今堅田の村境に近い場所と推定される。また、田のみとはいえ、「横枕」「おかだ」「南なます」(南生津)など、湖岸あるいは村の屋敷の集中する地域から隔たっている村の北西部は総じて田畑の開発が進行していない。天神川南岸沿いの「野入」「またけ田」、「上浜入」などの田は、検地帳に「永荒、延宝 5 (1677) 年起返」の注記があることから、天神川氾濫による被害を恒常的に受けていた地域と推定される。また、「食田」は地図上で確認できないが、衣川村百姓の出作分となっているものが多い。そこで、全体としては、延宝検地当時、耕地化が最も進んでいたのは、天神川北岸の下流域、しかも村の屋敷地の集中する湖岸寄りの字であったということになろう。

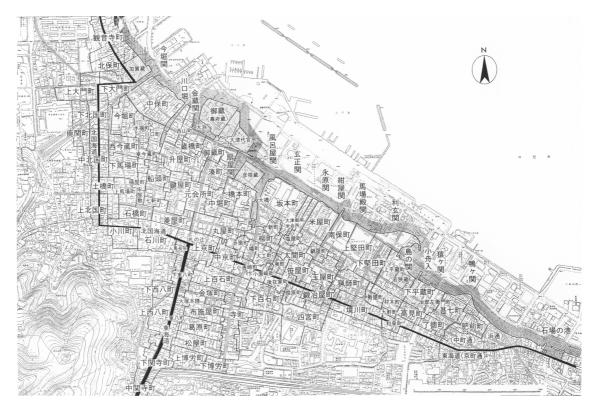
図 3-5 大津町推定復元図 (提供:大津市教育委員会)

大津の景観 琵琶湖南西岸の水陸交通の拠点であった大津町は、当時、江戸幕府の直轄地であり、東海道を通じて琵琶湖と京都を結ぶ商業都市として繁栄していた。図 3-5 にあるように、大津町の琵琶湖岸には、大津代官所・大津御蔵(幕府の米蔵)が琵琶湖を埋め立てて建てられており、また、加賀蔵・彦根蔵・若狭蔵などと称する諸大名や旗本の蔵屋敷が建ち並び、荷揚場である関も設置されていた。武家・町方を合わせた大津町の人口は、元禄期(1688~1704年)に約1万8,000人であったことから(大津市編、1980・1985)、地震が発生した寛文期(1661~1673年)もそれに近い人口であったと想定する。

大津の御蔵は残らず破損し、町屋 78 軒、町蔵 32 軒も破損して死者が生じた(『寛文二年之日記』)。 また、大津の浜地や松本浜に建ち並んでいた蔵や町屋が倒壊して湖中へ崩れ落ちた(『御広間雑記』)。 更に、当時大津代官であった小野惣左衛門の屋敷(大津代官所)は大きく破損した(『談海集』)。

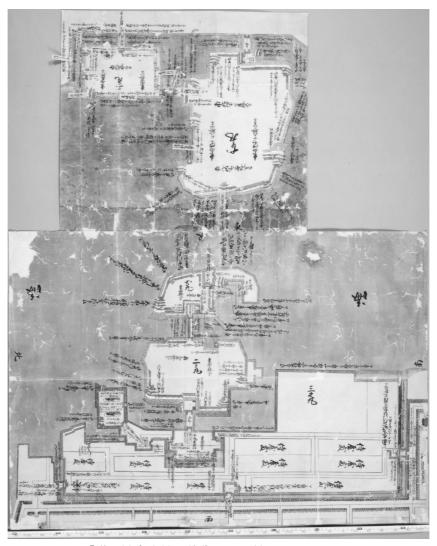
図 3-6 「膳所城寛文地震修復願ヶ所絵図(近江国各郡町村絵図 大津1)」(滋賀県立図書館蔵)

この地震によって多大な被害を受けた膳所城と、その後の修復計画を描いた絵図として図3-6の「膳所城寛文地震修復願ヶ所絵図(近江国各郡町村絵図 大津市1)」(滋賀県立図書館蔵)がある。 絵図の下半分(左側が北)の本紙には、当時の膳所城での被害箇所が詳細に記されており、部分的 には修復計画も記されている。また、絵図の上半分(右側が北)には、地震後の城郭の改造予定図が描かれており、被災した従来の本丸と二之丸の間を埋め立てて新たな本丸とし、三之丸の一部を堀で区切って二之丸とする計画であった。更に、絵図の裏面には、本丸と二之丸の建物や石垣に関する修復計画が「覚」として記されている。この絵図は、地震発生から約3か月後の寛文2(1662)年7月28日に、当時、膳所藩主であった本多俊次が作成させた修復計画であり、膳所藩ではこの絵図を持参して江戸城へと赴き、幕府に対して膳所城修復の許可を願い出た。現存している絵図は、幕府に修復許可を願い出た際の絵図の控えである(大津市歴史博物館、2000)。

膳所城の本丸は、四層の天守が西北へ傾いた(恐らくは土台の石垣ごと傾いた)程度であったが、多くの櫓では土台の石垣が崩壊し、本丸の周囲にめぐらされていた多聞櫓やその下の石垣が崩壊した。また、二階門は二階部分が崩落し、多くの場所で石垣が崩壊して、土台の石垣もろとも崩壊した櫓もあった。このことから、本丸での被害は土台部分全体に及ぶものであり、城郭としての防御機能を実質的に壊滅させるほどの甚大な被害であった状況がわかる。

二之丸では、多くの多聞櫓や瓦塀、その下の石垣が崩壊しており、土台の石垣ごと崩壊した三重櫓もあった。また、北蔵での被害は、櫓は破損した程度であったが、冠木門や瓦塀は崩壊し、 米蔵は崩れかかった。このように二之丸や北蔵では、ほかの曲輪に比べて被害が少ないようにみえるが、それは被害を受け得るような建物が少なかったことが要因と考える。

二之丸前曲輪では、石垣や瓦塀が崩壊し、諸門は破損した。また、三之丸東側の石垣は根石から崩壊した。二之丸前曲輪は二之丸・本丸への入り口にあたり、膳所城の防御上、狭い空間に門や石垣など防御設備が多く配置されていたために被害が集中したのであろう。個々の被害程度は、本丸・二之丸よりも比較的軽微であるが、三之丸東側の石垣の崩壊については本丸・二之丸と同程度の被害と考える。

城外に通じる北大手門、中大手門、南大手門の周辺では、石垣や瓦塀が崩壊しており、諸門は破損した。このような被害が生じていることから、城内にあった武家屋敷地区でも破損・倒壊した建物が数多くあったと考える。

**膳所城の再建** 以上のように、膳所城では石垣・塀・櫓・門などの崩壊によって壊滅的な被害を受けたが、城内における被害程度には差異がみられ、琵琶湖に張り出した本丸・二之丸部分での被害は比較的大きく、琵琶湖に面していない部分での被害は比較的小さかった。また、震災後、膳所藩は速やかに修復を開始したが、図 3-6 の絵図の上半分をみると、それは以前の姿に戻す単なる再建工事ではなく、実態は城郭の大幅な改造・拡張工事であったことがわかる。このことから膳所藩は、地震による大規模な被災を契機として、膳所城の拡張を実施したと捉えることもできよう。

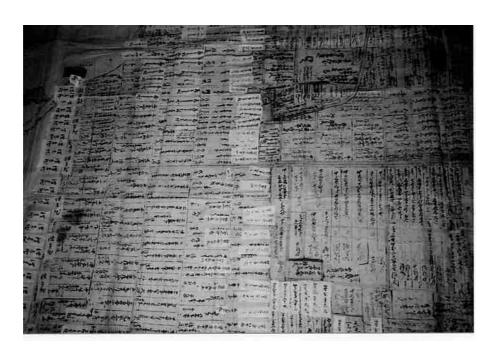
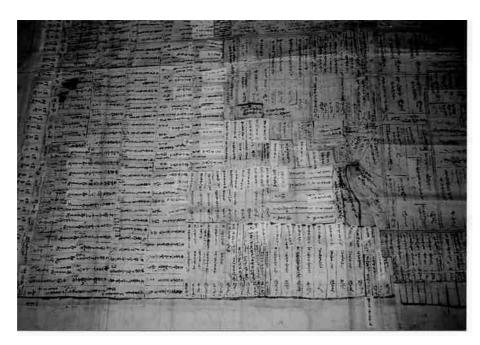
この絵図には、湖岸から約 1.3 kmの範囲で農地の区画・水路・湧水などが詳細に描かれており、湖岸沿いで幅 300 m前後の地域は白、それ以外は褐色と色分けされ、二つの地域にはっきりと区分されている (写真 3-1、3-2)。

写真 3-1 宝永 4 (1707) 年に描かれた今津町北仰の絵図 (その 1) (撮影: 寒川 旭)

写真 3-2 宝永 4 (1707) 年に描かれた今津町北仰の絵図 (その 2) (撮影: 寒川 旭)

当地域では、1962(昭和37)年に国土地理院の国土基本図(1/2,500)が作成されており、上述の二つの絵図と国土基本図を比較することによって、宝永4(1707)年の絵図で白く描かれた地域の現在の海抜高度を知ることができる。これによると、白く描かれた地域の上限は海抜約85.5mで、当時この位置まで湖水が到達したものと思える。

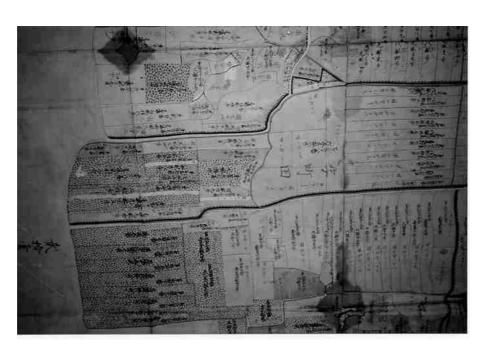
写真 3-3 明治初期に描かれた今津町北仰の絵図 (撮影:寒川 旭)

明治初期に描かれた「地券取調総絵図」(今津町所有)にも、宝永4 (1707)年の絵図と同じ地域が描かれている (写真3-3)。両絵図を比較すると小字名はもちろん水路・湧水などの微地形の特徴もよく合致しており、共に信頼性は高いと思える。

また、「地券取調総絵図」では、湖岸沿い地域に湿地が描かれているが、大部分が宝永4年(1707)の絵図に白く描かれた範囲内に収まる。宝永年間に湖水に覆われていた地域が、明治初期に至るまでに徐々に干拓されてきたことを示している。

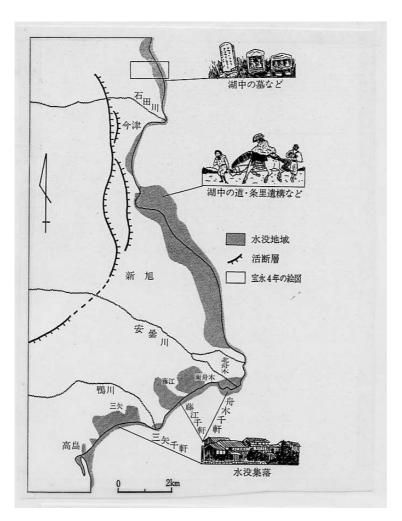
図 3-7 高島郡沿岸の宝永 4 (1707) 年当時の海岸線 (寒川・ 佃、1987 より引用)

1962 (昭和37) 年の国土基本図をもとにして、高島郡内の海抜85.5m以下の地域を図示すると(図3-7)、マキノ町・今津町・新旭町の湖岸地域では、ほぼ連続的に最大幅800mのベルト状の地域が湖水に覆われていたことになる。また安曇川町・高島町の湖岸地域には奥行き最大1.5kmの入江が数多く生じたことになる。

一方、高島郡に関する湖岸地域の絵図が残されており、内藤 (1981) により解説がなされている。このうち、元禄 3 (1690) 年の「南北船木村横江浜村小物成場絵図 (安曇川町若宮神社蔵)」には松ノ木内湖周辺に著しい入江が描かれており、貞享 2 (1685) 年の「大溝町魞場船路相論裁許絵図控 (滋賀県立図書館所蔵)」には現在の萩の浜~白浜間が大きく入りくんだ入江となっている (写真 3-4)。両者では、湖岸に沿って内湖が描かれているが、図 3-7 の範囲とおおむね合致しており、この頃に海抜 85.5mまで湖水が及んだことと矛盾しない。

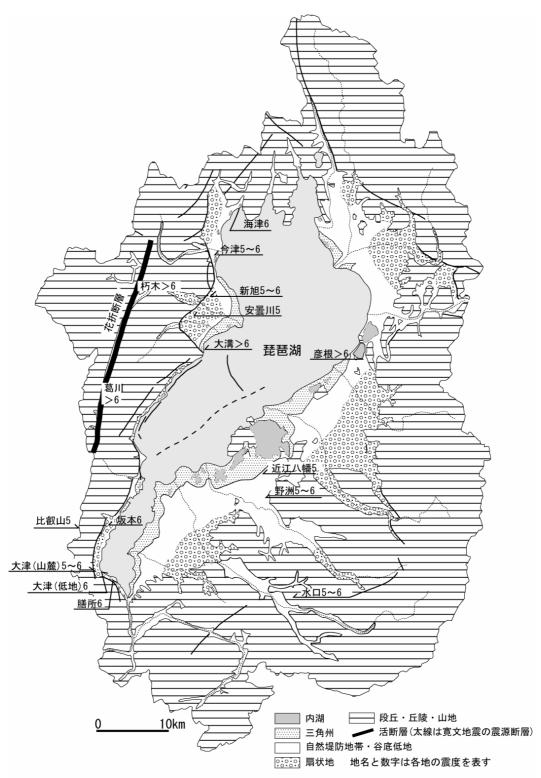
大溝・彦根など震度 6 以上の揺れに襲われた場所は、軟弱な地盤からなる内湖の周辺に位置する。震度と地形や地盤の間には密接な関係があり、地盤が軟弱な場所や震源断層の直近では大きな被害が生じた。

図 3-8 **滋賀県の地形概要と寛文地震の震度** (作成:小松原琢) (地形分類は池田ほか、1991: 震度は主に宇佐美、2003 をもとに作成)

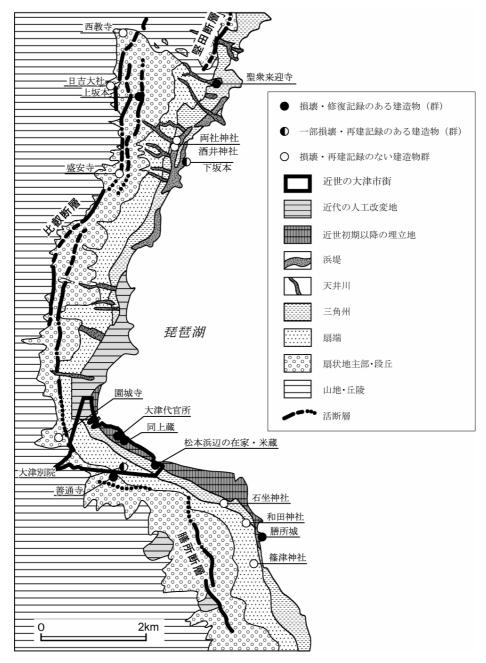
大津市では、特に桃山時代以降に造られた建造物の補修記録や文書史料が豊富なため、被害状況を詳細に検討できる(図 3-9)。近世の埋立地である膳所城や浜大津周辺で大きな被害が生じ、

次いで湖岸の三角州地帯で建物の倒壊が生じた記録があるが、山麓の扇状地ではほとんど被害がない。端的に言えば、大津市に限定しても近江盆地全体を概観したときと同様に、地盤の軟弱な湖岸寄りで被害が大きかったのである。山麓の扇状地で例外的に大きな被害が生じている坂本は、穴太石積みで知られる石垣と盛土で作られた町であり、これら人工的に作られた地盤が崩れたことが被害を大きくした要因と考えられる。

図 3-9 大津市周辺の地形と被害状況 (作成:小松原琢) (小松原ほか、2001を修正)

注)被害状況は文書史料と文化財建造物の修復記録に基づいて作成した。比叡断層や膳所断層など 琵琶湖西岸断層が位置する山麓の扇状地(主部)や段丘では、上坂本、善通寺などを除いて修復 や被災の記録はなく、被害は軽微であったようだ。一方、近世初頭の埋立地にあたる浜大津(大 津代官所)や膳所城などでは大きな被害が生じている。 以上のように、寛文地震で琵琶湖沿岸に大きな被害が生じた原因は、湖岸の地盤が軟弱であったためと考えてよいだろう。地盤が軟弱なほど被害が大きくなる傾向は、他の地震についてもあてはまり、同じ場所で繰り返し大きな被害が生じている。このことは、地震防災を考えるうえで重要であろう。

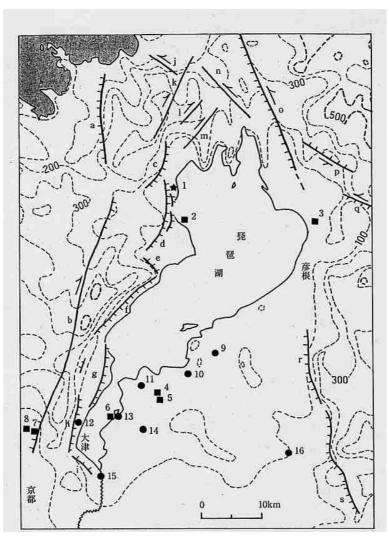
図 3-10 琵琶湖周辺の活断層と地震の痕跡が検出された遺跡

(作成:寒川 旭) 注) 太実線が活断層、ケバをつけた側が相対的に下降。 1 北仰西海道遺跡 2 針江浜遺跡 3 正言寺遺跡 4 湯ノ部遺跡 5 八夫遺跡 6 津田江湖底遺跡 7 北白川廃寺 8 京都大学北部構内遺跡 9 加茂遺跡 10 堤遺跡 11 穴太遺跡 12 烏丸崎遺跡 13 野尻遺跡 14 螢谷遺跡 15 五斗井遺跡 (1:縄文時代晩期前半代、2~8:弥生時代、 9~15:中~近世)

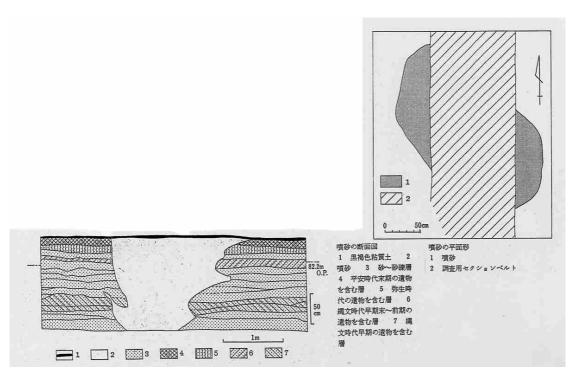
滋賀県教育委員会・滋賀県文化財保護協会が大津市の螢谷地先の瀬田川川底の螢谷遺跡を発掘した際に、垂直方向に伸びる筒状の砂脈を検出した(図3-11)。砂脈は、平面的には長軸の長さが 2.6mの楕円形で、平安時代末期の生活面を引き裂いていることから、平安時代末期以後に生じたことがわかる(濱・寒川、1987;濱、1998a など)。

図3-11 螢谷遺跡で検出された砂脈(出典:濱・寒川、1987より引用)

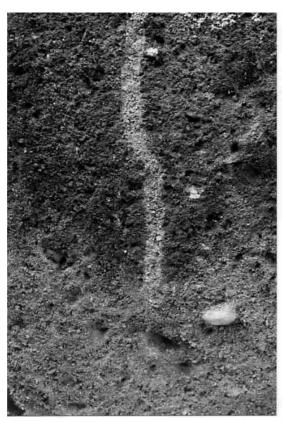
滋賀県教育委員会・滋賀県文化財保護協会が大津市穴太二丁目で発掘した穴太遺跡では、地割れ跡とともに、最大礫径2m近い巨礫を多く含む扇状地礫層が液状化して、小さな礫と砂が上昇した痕跡が発見された (写真3-5)。砂脈や地割れは、古墳時代から平安時代までの遺物を含んだ地層を引き裂いており、平安時代中頃以後の地震で生じたものである (寒川、1992; 濱、1998a など)。

写真 3-5 穴太遺跡で検出された液状化跡 (撮影: 寒川 旭)

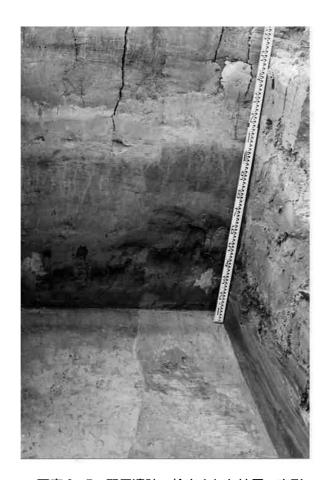
写真 3-7 野尻遺跡で検出された地層の変形跡 (撮影:寒川 旭)

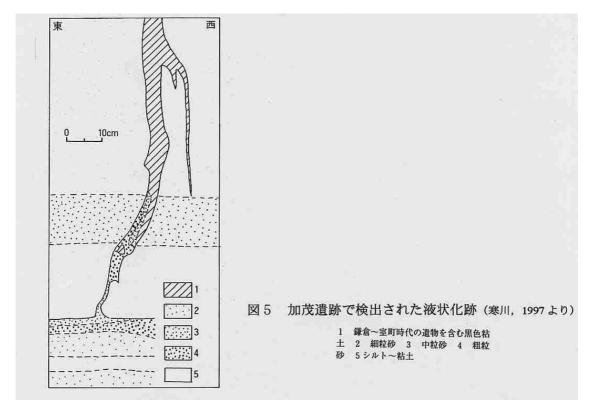
滋賀県教育委員会・滋賀県文化財保護協会が近江八幡市加茂の加茂遺跡で、幅3~4 cmの亀裂を伴う液状化現象の痕跡を検出した。亀裂の上部には鎌倉~南北朝期の遺物を含む地層が落下し、 亀裂の下部は噴砂として上昇した砂に満たされていたので、地震の時期は南北朝期以後になる(大沼、1994;寒川、1997;濱、1998a など)(図3-12)。

図 3-12 加茂遺跡で検出された液状化跡 (出典:寒川、1997より引用)

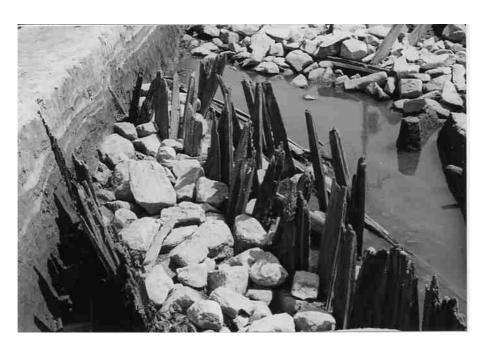
写真 3-8 大中の湖南遺跡で検出された板材の抜け上がり (撮影:寒川 旭)

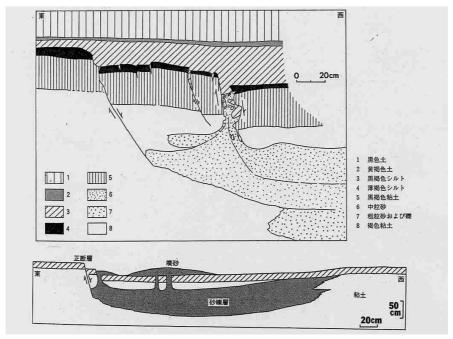
滋賀県教育委員会・滋賀県文化財保護協会による蒲生郡日野町村井・西大路の五斗井遺跡の発掘調査によって、液状化現象の痕跡が検出された。ここでは、噴砂の流出に伴って、液状化した砂層を覆う厚さ数十cmの粘土層が沈降した状態が認められた。砂が流れ出たために物質不足になって、正断層を伴いながら沈んだもので、平安時代の遺物を含む地層が変形していることから、平安時代以後の地震によることがわかる(寒川、1990;横田、1991など)(図 3-13)。

図 3-13 五斗井遺跡で検出された液状化跡 (出典:寒川、1994より引用)

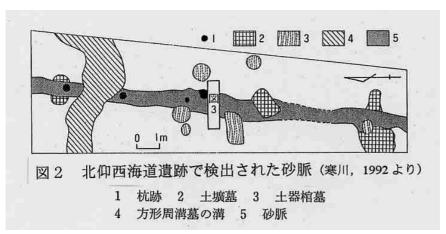
縄文時代晩期の地震跡は、今津町教育委員会が発掘調査を行った高島郡今津町大字北仰の北仰西海道遺跡で検出された。幅約 1 mの砂脈から噴砂が流れ出した痕跡で、多くの墓跡(土こう墓・土器棺墓)のうち、縄文時代晩期前半代中頃(2,800~3,000年前で、土器型式では滋賀里IIIa 前後)を境にして、古い墓跡を引き裂き、新しい墓跡に覆われていた。このため、縄文時代晩期前半代中頃に生じた大地震に伴う痕跡であることがわかった(寒川ほか、1987;葛原、1987、1997;植村、1997;濱、1998b など)(図 3-14)。

図3-14 北仰西海道遺跡で検出された砂脈(出典:寒川、1992より引用)

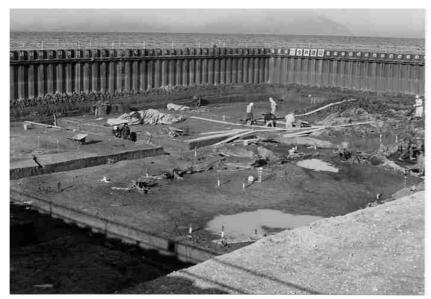
弥生時代頃に年代を絞り込める地震跡は、琵琶湖周辺の沖積低地や京都盆地北東部で認められている。滋賀県教育委員会・滋賀県文化財保護協会によって、高島郡新旭町針江地先の湖底で発掘された針江浜遺跡では、現在の湖底から約1 mの深さにある第 II 遺構面で、当時の地面に広がった噴砂が保存されていた。この遺構面では、水田跡と木製の農器具、一部が横倒しになった柳の木々が検出された(写真 3-9)。また、遺構面の年代は、弥生時代中期の II 期末~III 期初めに限定された。当時の地表面から深さ50 cm以下に堆積した砂礫層で液状化現象が発生し、噴砂が上昇して第 II 遺構面上に広がっている(図 3-15)ことから、弥生時代 II 期末~III 期初頭に生じた激しい地震動に伴って液状化現象が発生し、このときに針江浜遺跡を含む陸域も沈水したことが考えられる(寒川、1992 など)。

写真 3-9 針江浜遺跡で検出された弥生時代 II ~ III 期の生活面 (撮影: 寒川 旭)

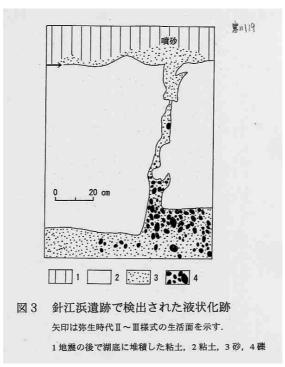
図3-15 針江浜遺跡で検出された液状化跡(作成: 寒川 旭)

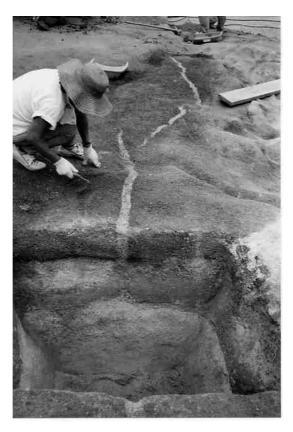
一方、琵琶湖からは少し離れるが、京都盆地北東部でも弥生時代を含む年代の液状化跡が見つかっている。 京都市左京区北白川大堂町の北白川廃寺跡では、京都市埋蔵文化財研究所の調査で、縄文時代晩期の地層とこれを覆う無遺物の地層を引き裂く最大幅 1.8mの砂脈が検出された。その砂脈は、7世紀後半~8世紀初頭までに造営された北白川廃寺の遺構に削られていたので、縄文時代晩期以後で8世紀以前の地震によると考えられる(京都市文化観光局、1991 など)。京都大学埋蔵文化財研究センターによる京都市左京区北白川追分町の京都大学北部構内遺跡の調査では、弥生時代 II 期の洪水砂層までの地層を引き裂く砂脈が検出された(鎮西、1994;寒川、1994 など)(写真 3-10)。

写真 3-10 京都大学北部構内遺跡で検出された液状化跡 (撮影: 寒川 旭)
