## 第5章 京都での被害と震災対応

## 第2節 京都盆地での被害状況

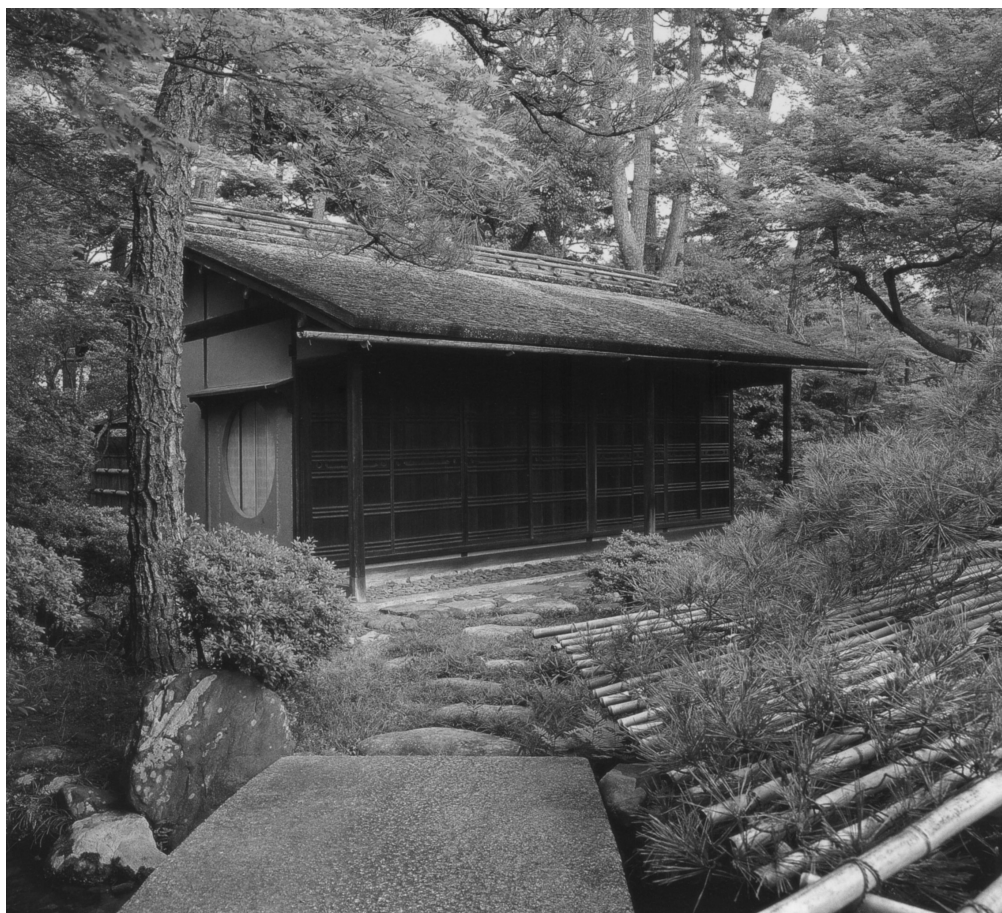
写真5-1 現在の京都御所の地震殿（出典：京都新聞出版センター編；京都御所 大宮・仙洞御所、京都新聞出版センター、2004、p120の写真より転載）

江戸時代になって地震殿の存在が確認されるのは、享保8（1723）年12月に完成した「禁裏地震御殿」が最初である。このときの禁裏御所の地震殿は、10畳敷・6畳敷・4畳敷2部屋の合計4つの部屋を有する建物で

あり、現存する地震殿よりも大きな建物であった。また、その地震殿の内部は、禁裏御用絵師であった狩野派<sup>かのうは</sup>（鶴沢派<sup>つるさわたんざん</sup>）の鶴沢探山の手による襖絵や、土佐派の土佐光成<sup>とさみつなり</sup>の手による襖絵といった、嗜好を凝らした内装であった（『月堂見聞集』）。このような部屋数の多さと内装の豪華さから考えて、この享保期の地震殿は、天皇が地震発生に際して一時的に避難するためだけに造られた建物ではなく、しばらくの期間（数日～数週間）、天皇が生活可能な御常御殿の別邸として造られたと考える。
