第1章 災害の概要

第1節 弘化善光寺地震の地震学的特徴 (弘化4 (1847) 年3月24日 (5月8日))

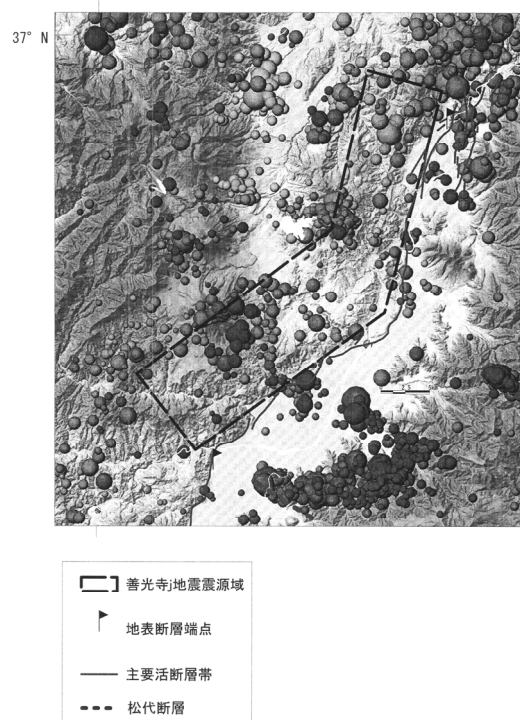
図 1-3 最近の長野盆地付近の微小地震活動 (松浦作成)

注) 文部科学省と気象庁が共同で一元化処理した震源値を使用。1997(平成9)年10月から2006(平成18)年8月までのマグニチュード0.0以上で深さ30km以浅の地震をプロットした。最も小さい球がマグニチュード0.0、図中で最も大きい地震はマグニチュード4.2である。深さが浅いほど濃く、25kmで最も薄くなるよう、連続的に震源の深さで色を変えている。ほぼ9年間で1,800個ほどの地震が震源決定されたが、千曲川の東側の浅い地震(濃色)のほとんどは皆神山付近で40年前に活発だった松代群発地震活動が現在まで残っている活動である。

最近のこの付近の浅い地震の活動を見ると（図1-3）、多くの地震は1965（昭和40）年から数年活発に活動した松代群発地震の残余活動（南端の千曲市中心部（旧更埴^{こうしよく}）近辺と須坂^{すぎか}近辺の赤い塊）である。このほかに、斑尾山の下での活動、長野盆地西縁断層の北端延長部で新潟県境に近い部分に活発な活動があり、善光寺地震で動いた断層沿いには、特に明瞭な面上の微小地震活動は確認できない。断層の南東部の中央付近には、長野市中心部から飯綱町（旧牟礼村^{むれ}）にかけて断層面に沿うような線状の活動がある。その浅い部分の塊は、1941年の長野地震の震源に近く、この地震の余震活動のようである。

図1-3の微小地震は、深さ数kmから15kmぐらいまで、幅10km程度の間によく分布している。一元化震源の絶対的深さは、山間部では数km深めであることが多いので、表層に達していた長野盆地西縁断層は、地表から斜めに深さ10km程度まで達していると推定される。その場合、実際の断層の幅は15kmとなる。また、地表の活断層も上今井あたりで大きく走向を変えているので、地震の破壊は、この断層の曲がり目の深い側、図1-7の青い星印の野尻湖の東岸地下10km程度の深さのところから開始して、北北東方向と南西方向と二方向へ伝播したと考えるのが自然である。

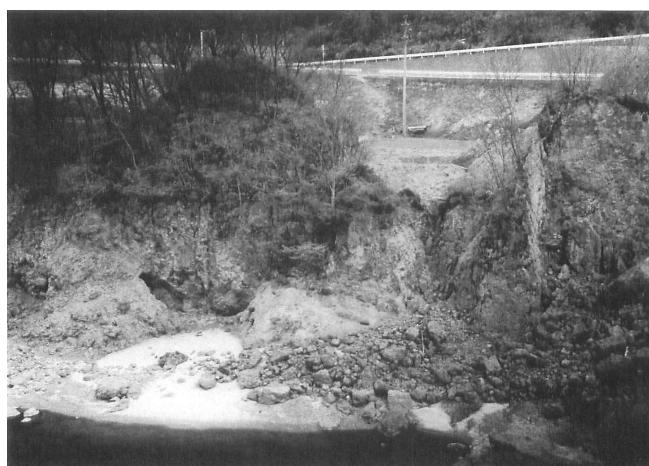
写真1-1 犀川水篠橋下流右岸の岩倉山崩壊堆積物（凝灰角礫岩）（赤羽貞幸撮影）

付近に明瞭に残されているが、せき止め場所となり、その後決壊し侵食された場所は水篠橋付近である。この水篠橋付近の犀川右岸には、崩壊堆積物が露出し、左岸の第三紀層基盤（砂岩層）と大きな違いを見せている。特に崩壊堆積物の中には、岩倉山を構成していた凝灰角礫岩層の大きなブロックが取り込まれ、犀川左岸右岸での地質の違いが明瞭である（写真1-1）。

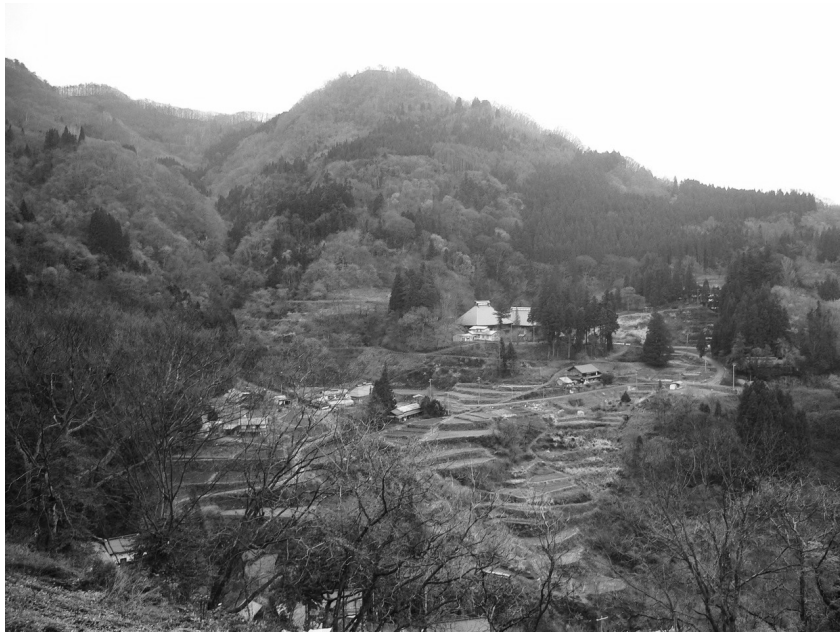
写真1-7 対岸から見た臥雲院（2006（平成8）年12月）（井上公夫撮影）

写真1-7は、対岸から見た臥雲院である(少し右手から撮影している)。
