第1章 安政江戸地震

第1節 安政江戸地震の概要

第2節 地震学的実像

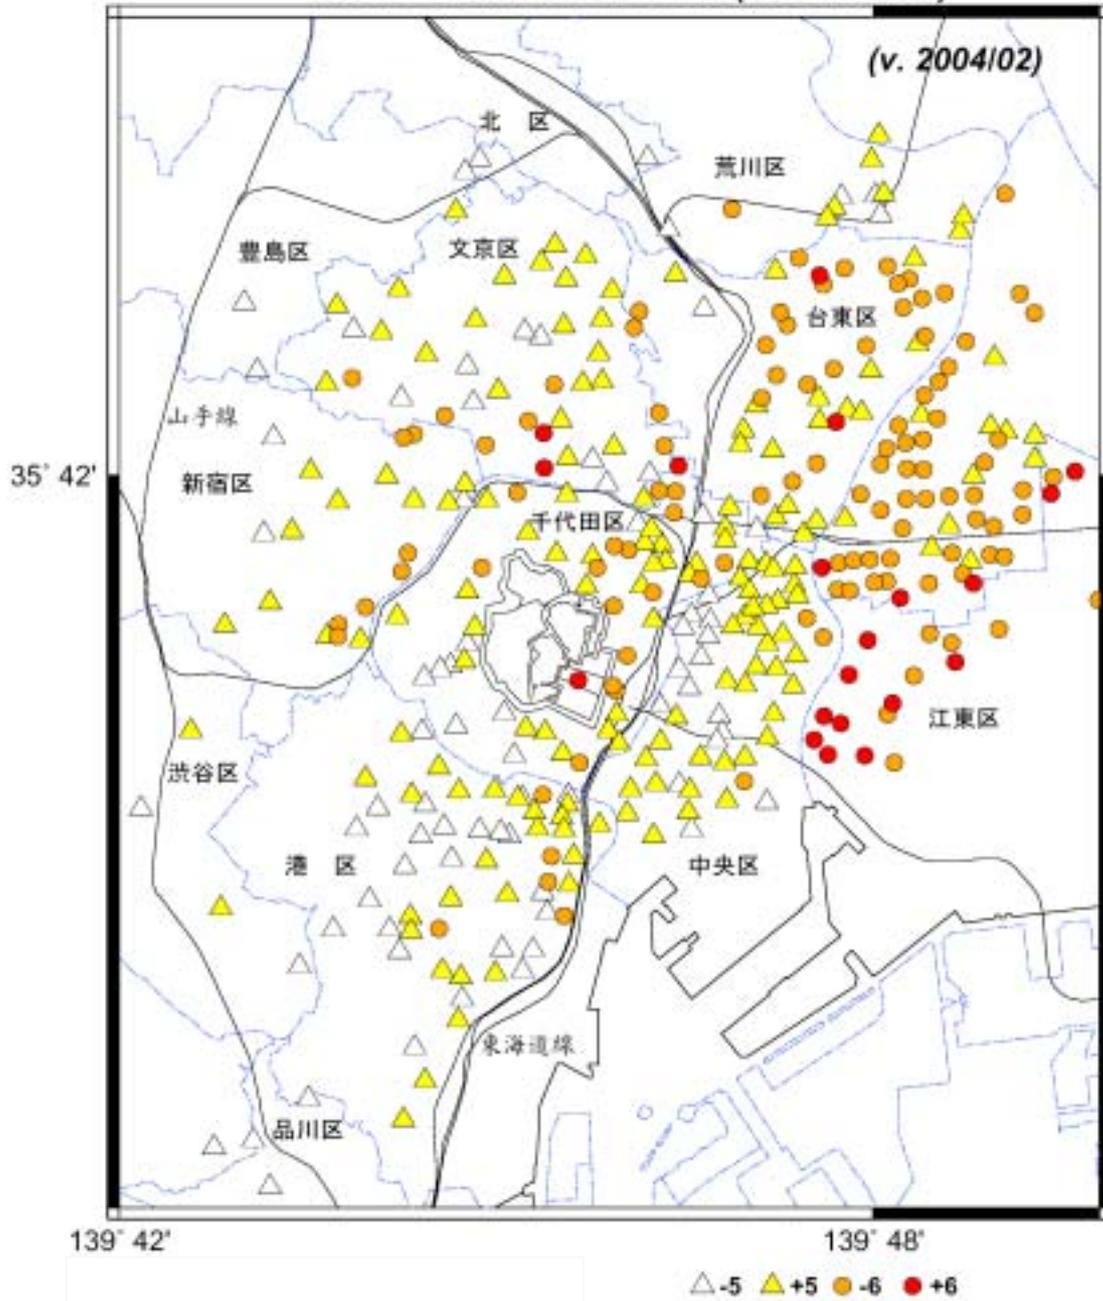
図 1 - 1 安政江戸地震の江戸市中の震度分布 (中村 操作成)
(海岸線および区境界は現代の境界を示す。)

安政江戸地震の震度分布図（図1-1「安政江戸地震の江戸市中の震度分布」および図1-2「安政江戸地震の関東地方の震度分布」）は、以下のような手順によって作成した。この地震に関する文字史料は、活字化されたものだけでも4,000頁以上に上る（『日本地震史料』、『新収日本地震史料』など）。この中から、体感による揺れの強さに関する記述、建物被害、構造物被害、そのほか地変などの記述を抽出した。江戸府内の場合については、被害のあった地点を古地図で確認し、ついで現在の地図上の地点に照応させた。また、江戸府外の地域に関しては、当時の村単位の規模までしほり込み、現在の市町村の^{こあざ}小字に対応させた。その上で、それらの被害から先に示した「震度判定の表」によって、各地点の震度を推定した。信頼性の高い詳細な史料が得られれば、気象庁計測震度の発表点より、詳細な震度分布図を作成することができるのである。

江戸市中の震度分布を図 1 - 1 に、関東平野の震度分布を図 1 - 2 に示す。同時に震度 5 強以上の範囲、震度 5 弱以上の範囲を示す二つの曲線を描き加えた。

これらの曲線は、東京湾北部を中心に描かれている。しかし、震度 5 弱以上の範囲は東側にほぼ円形に、西側には大きくくびれた形をしている。もし、関東平野全体の表層地盤が均質であるとするれば、曲線はほぼ円形になったであろう。しかし、そうはならず、このように南北に長い、歪んだ形となった。これは、西側の多摩丘陵から丹沢山地にかけて固い地盤が分布するため、震度としては 1 程度低い震度 4、あるいは 5 弱の揺れとなったからである。この程度の揺れは、被害には結びつかないが、体感で大きな揺れといえるような震動であったと考えられる。

震度 5 強の範囲を示す曲線が埼玉県南東部から千葉県、神奈川県、東京都の東京湾沿いに見られるのは、震源に近いということ以外に、河川堆積物の軟弱層が揺れを増幅したためと考えられる。隅田川から江戸川までの間には、厚さ 30m ほどの海成の有楽町層が分布している。このきわめて軟弱な層の存在が被害を大きくしたものと考えられる。これらのことから、震度 5 強の範囲を示す曲線が南北に延びたへちま型になったものと考えられる。

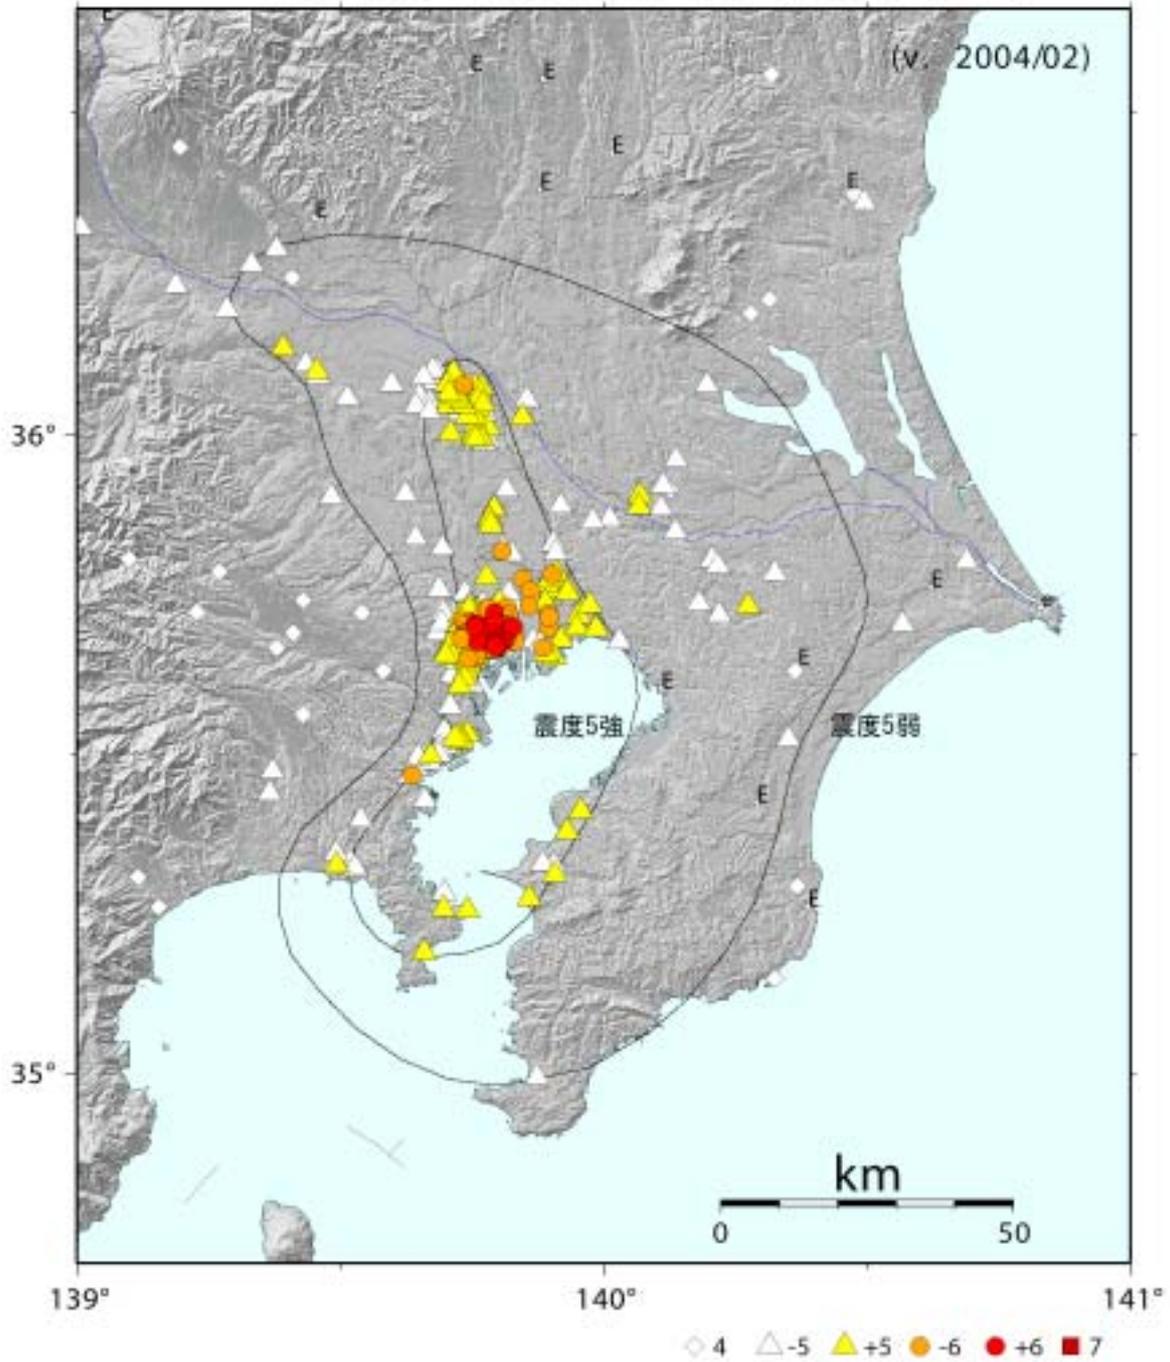
図 1 - 2 安政江戸地震の関東地方の震度分布 (中村 操作成)

(史料の記述に「地震」および「大地震」とある時は、震度に変換せず“e”、“E”として示した。これは正確に震度に変換できないことによる。同時に震度5強および震度5弱の範囲も示した。)

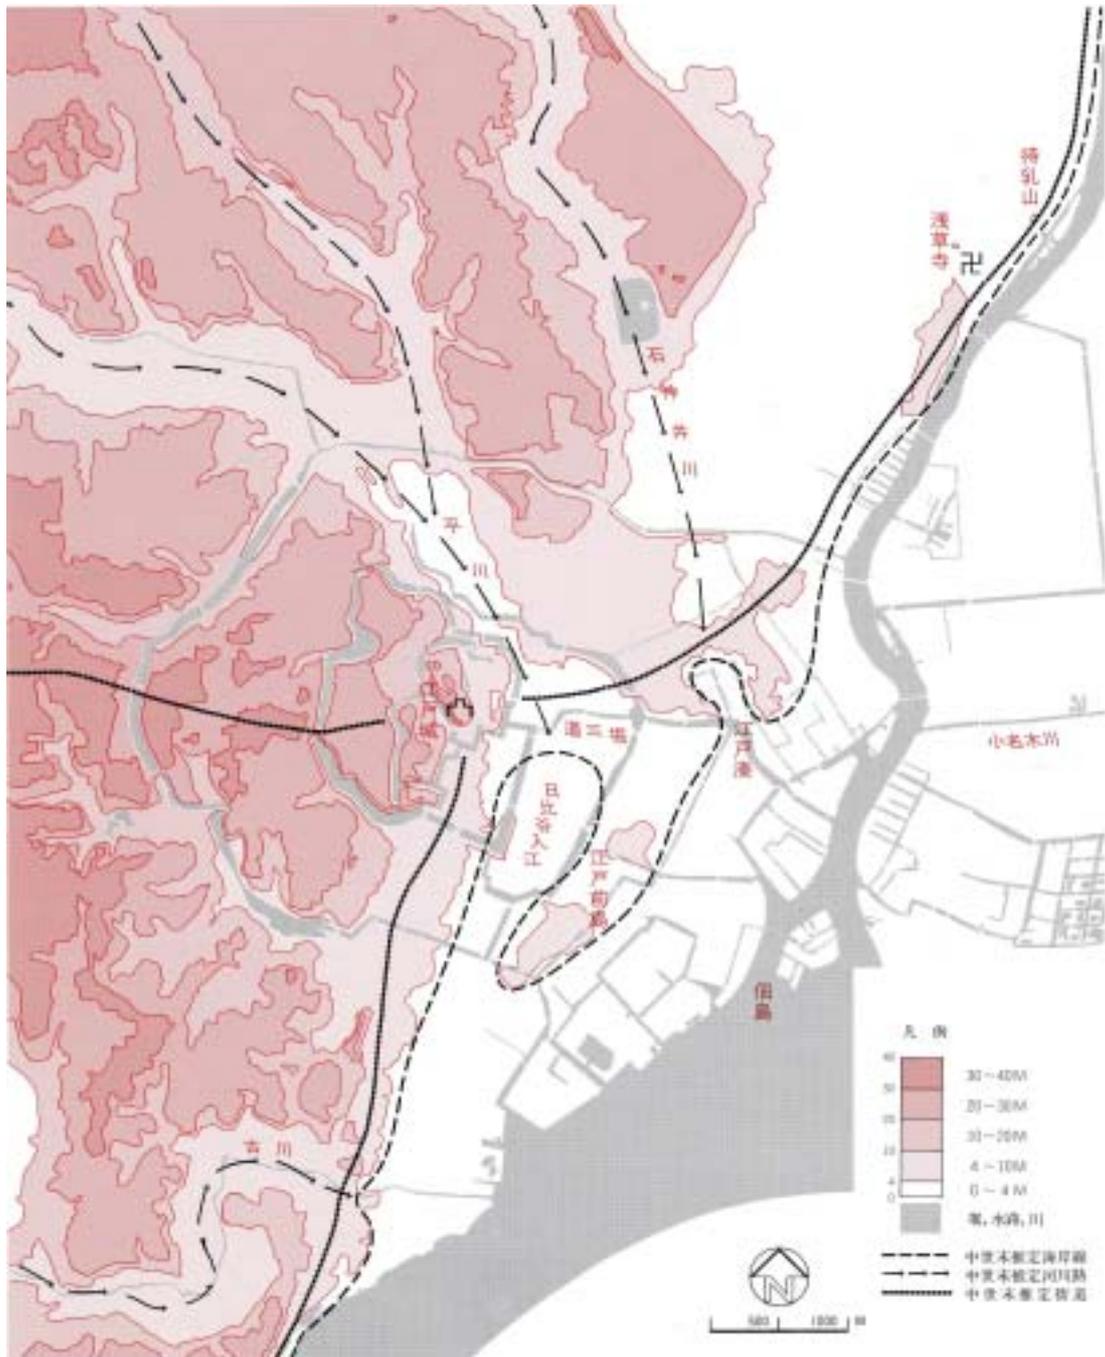
図 1 - 3 中世末期の江戸周辺の地形

(高橋康夫ほか編、『図集 日本都市史』、東京大学出版会、1993、192 頁、図 6・3-1 引用)
 (大手町、丸の内から日比谷にかけての地域は入江で、中央区日本橋、銀座は江戸前島であったことがわかる。これらの地点では被害程度が大きく分かれた。前者が震度 6、後者が震度 5 と推定される。)

図1-3「中世末期の江戸周辺の地形」は、当時の江戸周辺の地形を示したものである。浅草寺のある一帯から江戸前島にいたる地域は、古くからあった土地で、地震の揺れを小さく抑えるような働きをした。一方、日比谷の辺りは、16世紀末以降に入江が埋め立てられた土地であることから、地震の揺れが増幅され被害を大きくした。それらの地点の位置については、図1-4「江戸市中における地震動の記録された主な場所」および図1-5「関東地方における地震動の記録された主な場所」に示した。

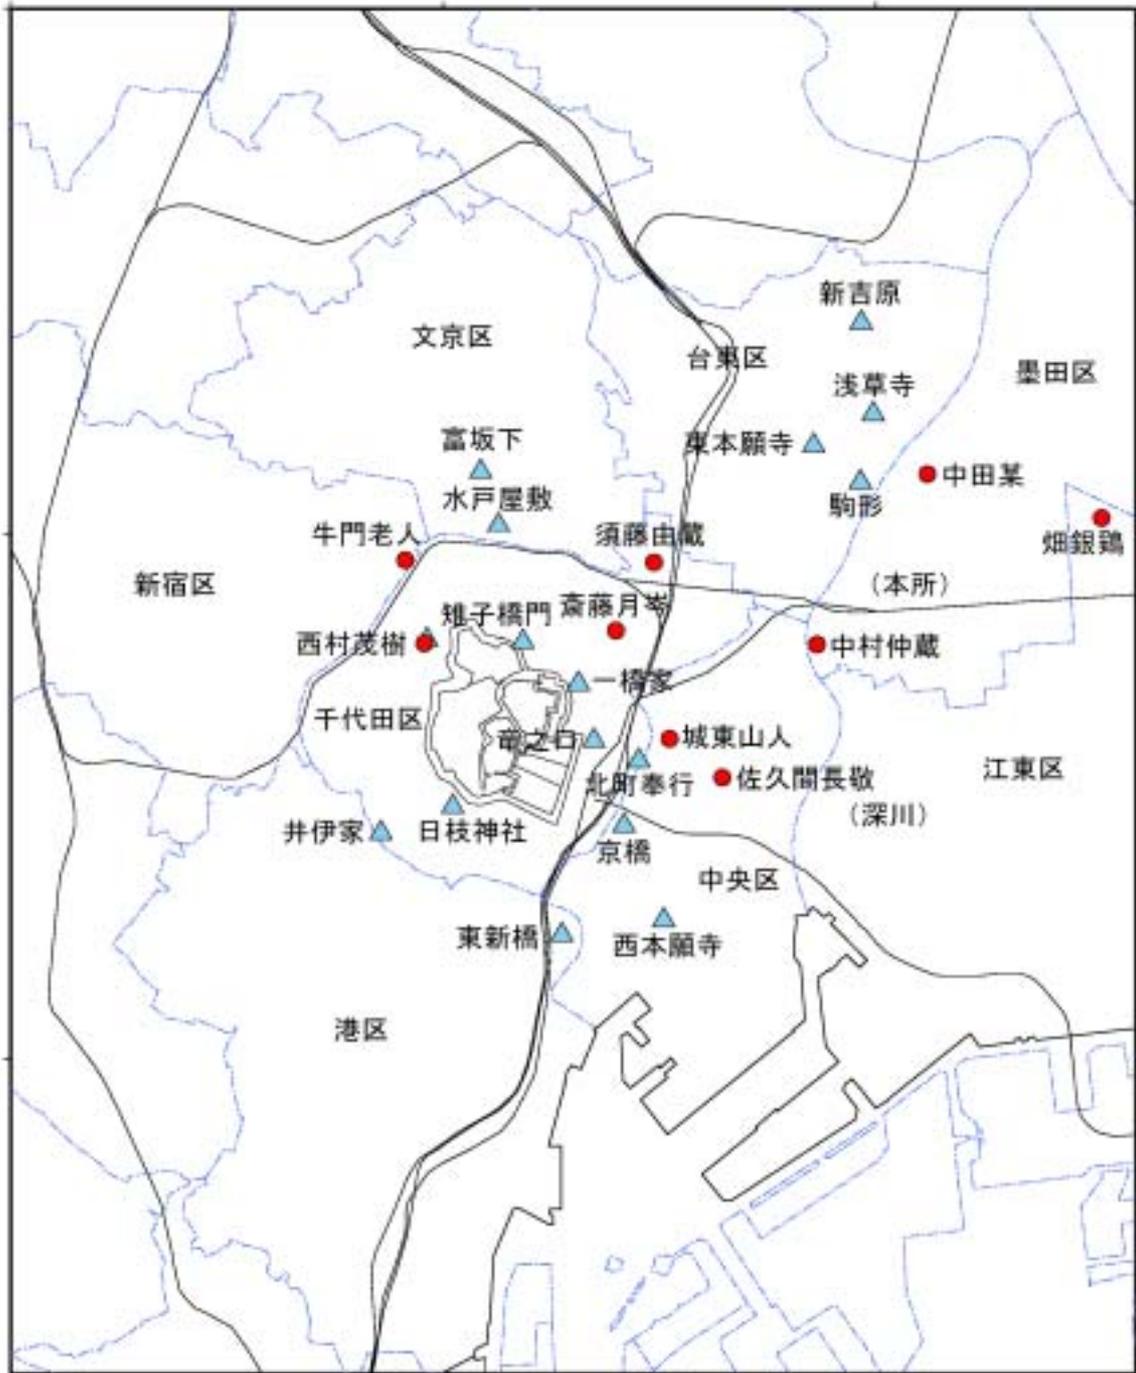
図 1 - 4 江戸市中における地震動の記録された主な場所（中村 操作成）
 （三角印は震度を推定した主な地点を示す。丸印は第 4 節「揺れの体験記について」に登場する人々のいた位置を示す。）

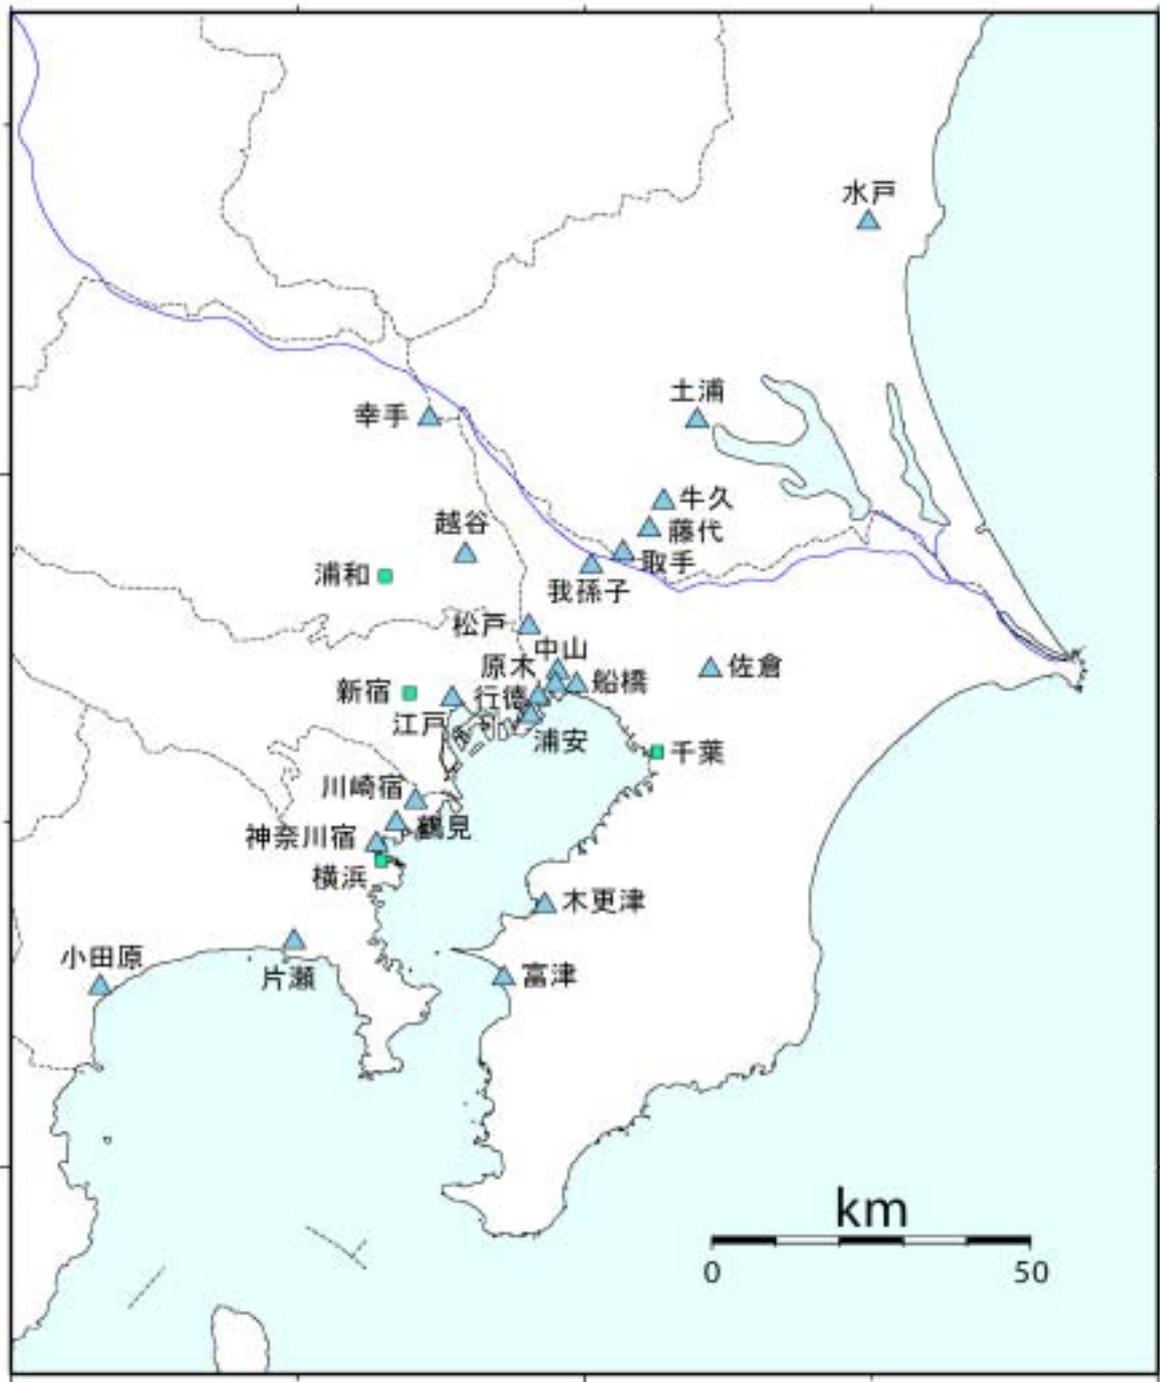
図 1 - 5 関東地方における地震動の記録された主な場所（中村 操作成）
 （三角印は震度を推定した主な地点を示す。四角印は、それぞれの震度推定地点を確認する際の参考のために、現在の都庁、埼玉県庁、千葉県庁、神奈川県庁の位置を示す。）

筆者たちは、地震当時、江戸市中あるいはその近くにいたことが確認できる。たとえば、中田某、畑銀鷄そして中村仲蔵が隅田川の東、本所辺りにいた。そして、その他の人びとも江戸市中にいた(図1 - 5「関東地方における地震動の記録された主な場所」)。

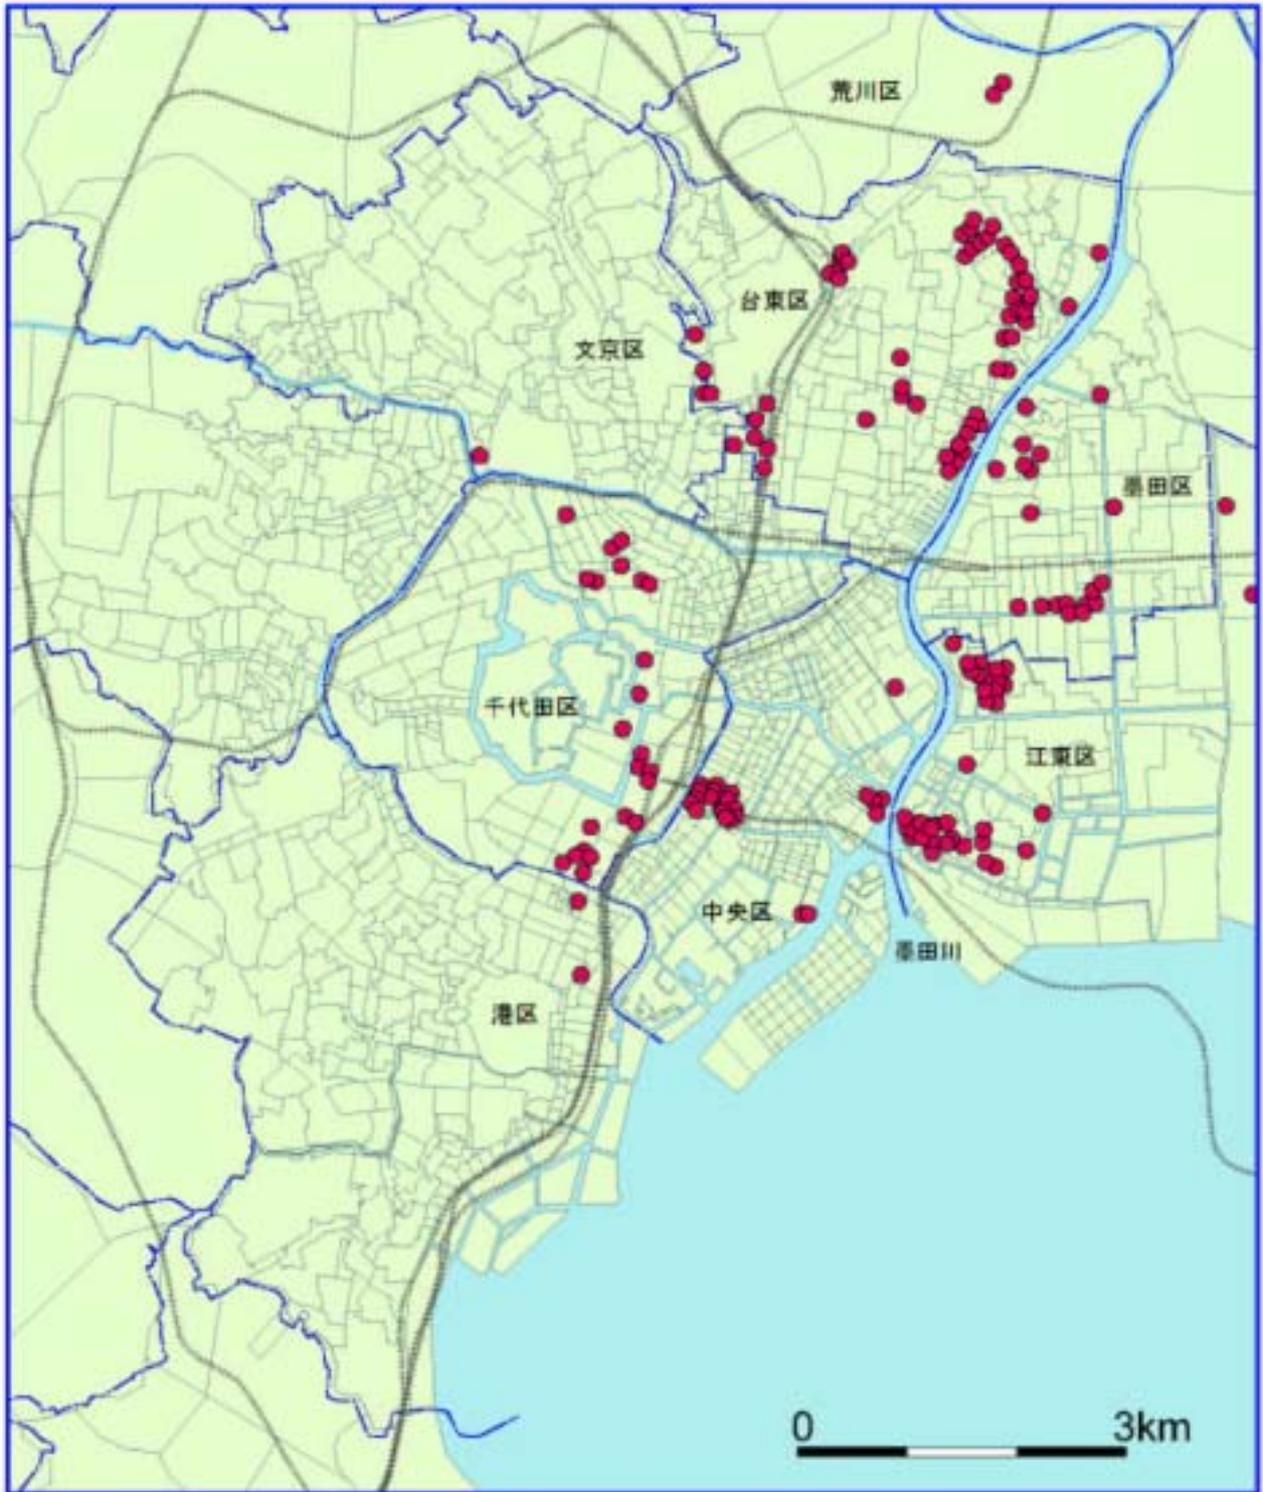
図 1 - 6 安政江戸地震の延焼地点

(「安政地震焼失図」『新収日本地震史料』5 卷 別巻 2-1、233-257 頁より中村 操作成)

火災の延焼範囲を図1 - 6「安政江戸地震の延焼地点」に示した。地震のあった10月2日の気象状況は、次にあるように、天気は薄曇り、風は微風であった。そして旧暦の2日であることから新月、すなわち闇であった。

火災のあった場所は、地震の揺れの強いところとほぼ対応する。大名小路（千代田区大手町、丸の内）、新吉原（台東区千束）、本所堅川（墨田区緑）、森下町（江東区千歳、森下）、亀久町（江東区永代、門前仲町）などは震度6弱あるいは、震度6強の場所であった。

しかし、必ずしも対応しない地域もある。浅草駒形町（台東区駒形）や鍛冶橋門外中橋（中央区京橋）は、砂洲地盤に位置する。これらの地点は震度5弱あるいは5強であったにもかかわらず、広い面積が焼失した。全焼失面積は、「安政地震焼失図」（『新収日本地震史料』5巻 別巻2 - 1）による図面から算出すると、1.5 km²におよぶ。この値は以下のように、斎藤月岑が地震の後算出した面積 2.2 km²より少ない値である。

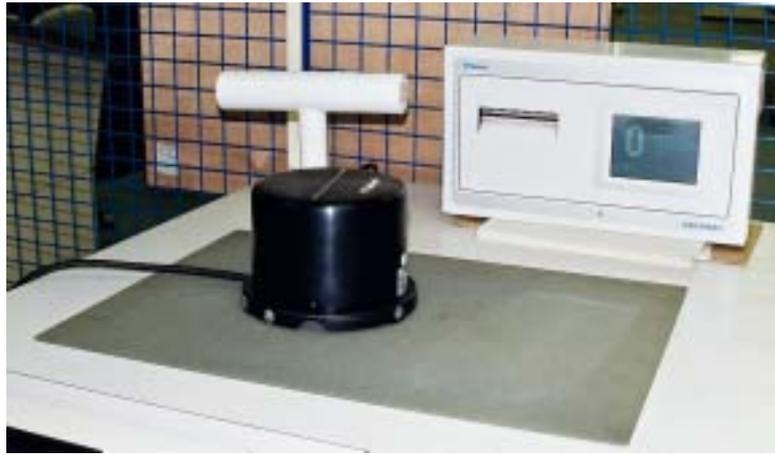
写真 1 - 1 計測震度計（95 型震度計）の計測部（中村 操撮影）
 （この後に地震動の処理部があり、計算された震度の値は通信回線を通じて転送される。）

今日では、地震の発生直後に、「震度速報」が気象庁から発表され、マスコミを通じて、わたしたちに情報が届けられる。こうした場合には、計測震度計(写真1-1)によって観測された震度3以上の地域名が公表されることになっている。その後、「震源・震度に関する情報」が発表され、地震の発生場所(震源)やその規模(M)のほか、津波発生の有無などが知らされることになる。その計測震度値では資料表1「気象庁震度階級関連解説表(平成8年2月)」に示された揺れの強さや、屋内、屋外の状況に対応する被害状況が想定される。この表の解説でも述べられているように、記述された現象から震度を決定しているわけではなく、あくまでも計測震度計による観測値である。

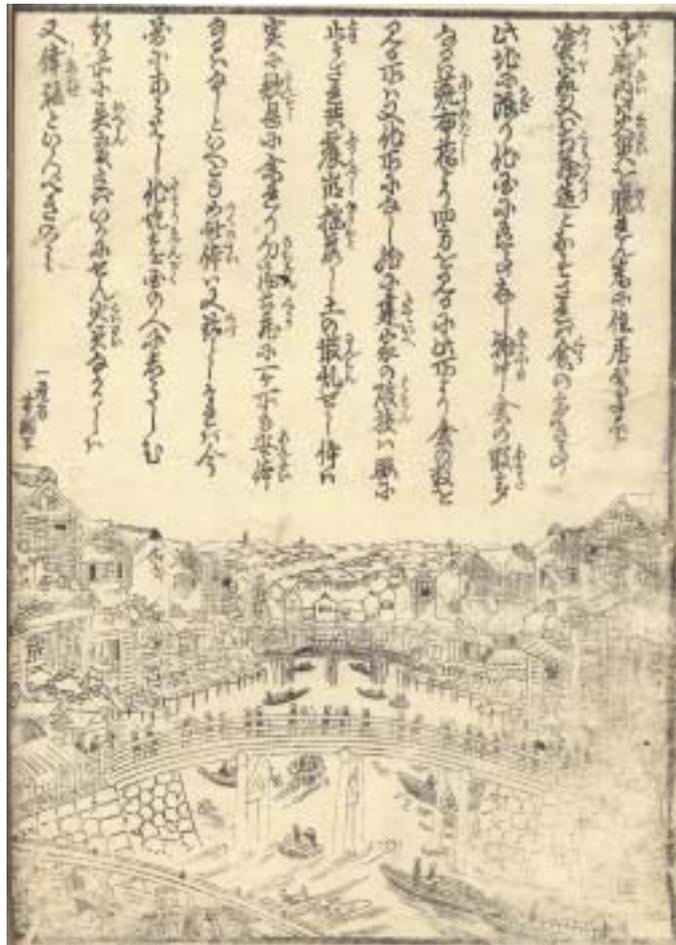
写真 1 - 2 荒布橋周辺（中央区日本橋一丁目付近）の土蔵被害
 （『安政見聞誌』下巻、東京大学地震研究所所蔵）

（中央が荒布橋、手前が江戸橋である。橋周辺では、土蔵の壁土がほとんど落下している様子がわかる。）

荒布橋は江戸橋近く、西堀留川に架かる橋である。このあたりの様子は、『安政見聞誌』にも絵図入りで掲載されており、土蔵の壁が崩れている様子がわかる（写真1-2「荒布橋周辺(中央区日本橋一丁目付近)の土蔵被害」）。
