第2章 災害の社会像

第1節 その時、将軍は？

第2節 歴史地震の被害を知る

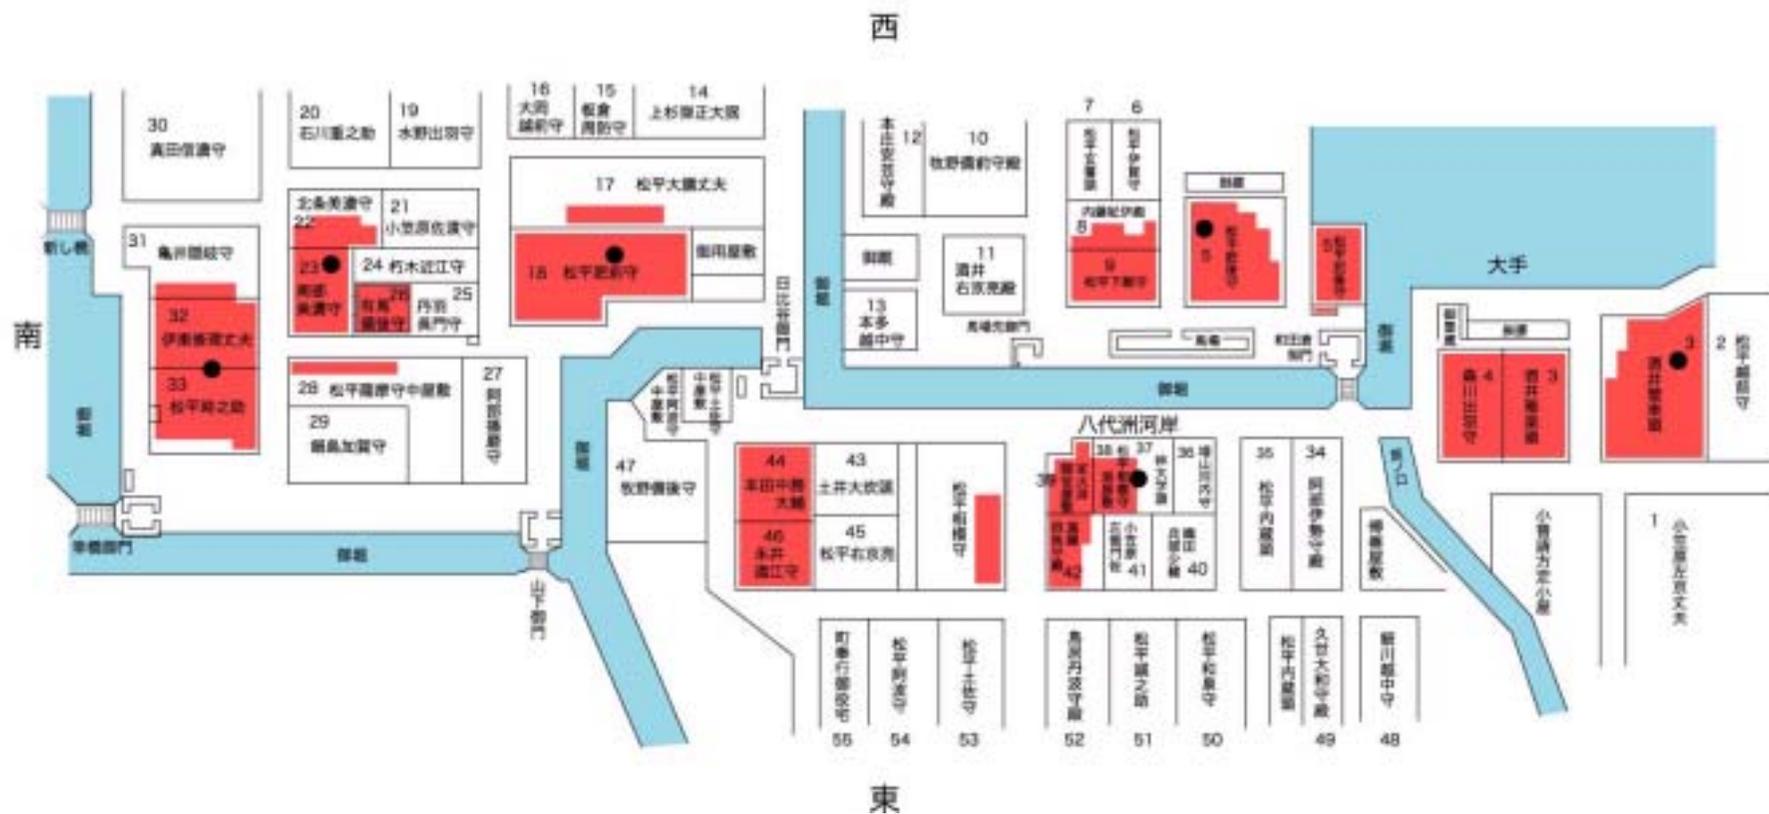
図2 - 2 大名小路の屋敷焼失図(「安政地震焼失図」『新収日本地震史料』5巻 別巻2-2、235頁による)

図2 - 2は、町奉行井戸対馬守覚弘^{さだひろ}が、町年寄喜多村^{きたむら}、同じく町年寄樽^{たる}の手代、それに絵図役、地割役などを使って、10月4日から10日の間、三手に分かれ、市中の焼失地域を調べたもののうちの大名小路辺の焼失地域図である。黒点は出火点、朱色は焼失範囲を表わす。資料（写本）ではそれぞれ朱点・朱線で示されている。安政2年（1855）地震発生時、どこから出火したか、また、どのような屋敷配置であったのかがわかる貴重な資料である。

さて、この図に挙げられた大名の被害状況を表2 - 1「安政江戸地震における大名屋敷の被害状況」に示した。米沢藩上杉弾正大弼^{だんしょうだいひつなりのり}齊憲（図2 - 2 no.14）を除いて、この付近のほぼすべての大名屋敷、定火消の松平采女^{うねめ}忠受（同 no.39）、町奉行井戸覚弘の役宅（同 no.55）を含め、全焼から大破まで差はあるものの被害を蒙ったことがわかる。特に注目しておきたい点は、老中4人のうち邸内に20人以上の死者が出たのは、福山藩阿部正弘（同 no.34）、越後長岡藩牧野備前守忠雅（同 no.10）、越後村上藩の内藤信親（同 no.8）であった。関宿藩久世大和守^{ひろちか}広周（同 no.49）のみが1人の死者を出ずに留まるという、幕府の重役たちに被害が集中するという前例のない事態と

表2 - 1に示したように、若年寄5人のうち、近江三上藩遠藤胤緒(図2 - 2 no.42)は、屋敷焼失、ほかのメンバーも邸内に死者が出るほどの破壊をうけた。こうしたなか、老中・若年寄は役目柄地震発生後1時間半前後から登城しはじめ、任務に就いたということである。彼らの役目はまず將軍の身の安全確保にあった。

10月4日、老中阿部正弘（図2-2 no.34）と内藤信親（同 no.8）に金1万両（12億円）、若年寄本多越中守忠徳（同 no.13）に5,000両（6億円）の拝借金が許された。4日に次いで、6日に若年寄遠藤胤緒（同 no.42）に5,000両、遅れて12日には老中牧野忠雅（同 no.10）に5,000両、若年寄2名に各2,500両（3億円）、28日には寺社奉行本多中務大輔忠民（同 no.44）、図2-2のなかには表示されていないが、同じく寺社奉行の松平豊前^{のぶあつ}守信篤、安藤長門守信正に各3,000両（3億6,000万円）の拝借

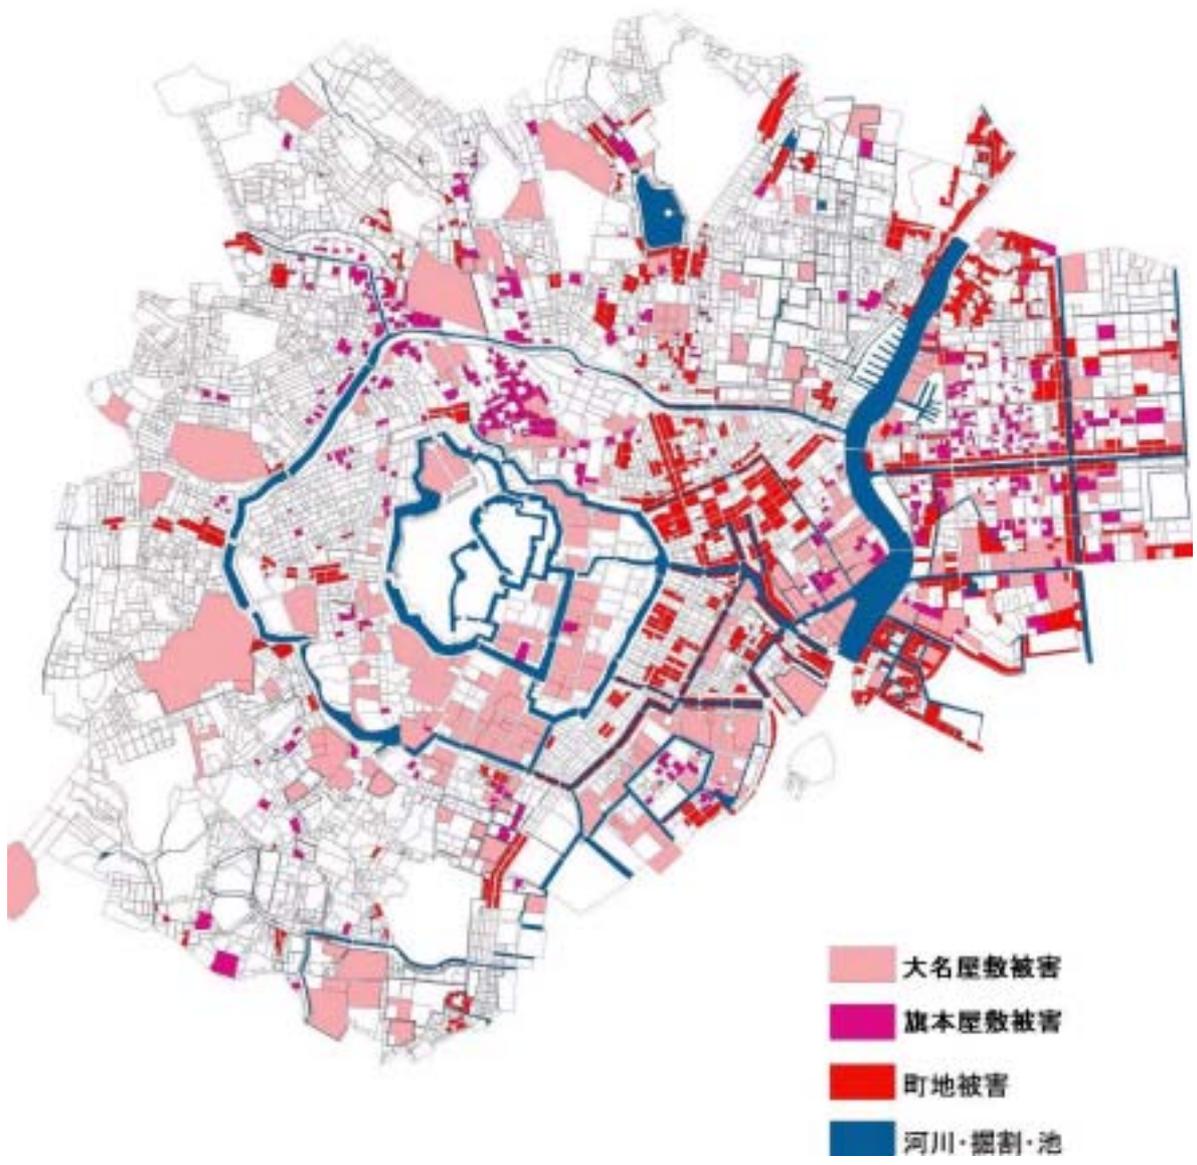
図2 - 3 江戸地震被害図（江戸東京博物館「江戸被害地図データベース」利用）

寺社地を除く武家地（大名屋敷と旗本・御家人屋敷）と町人地の地震による被害を現在判明しているものについて図示すると、図2-3「江戸地震被害図」のようになる。こうした図の元になる数値はどのような根拠に基づくものなのか、また、どの程度信頼が置けるものなのかを以下で説明しよう。ただし、これらの数値は江戸市中に限られている。被害は江戸市中の他、東海道の神奈川宿や川崎宿のような宿場町、あるいは江戸周辺農村部にも広がっているが、この図には示していない。

図2-3の被害図は、大名屋敷、旗本屋敷、町人地の、それぞれの被害をひとつの図に重ねたものである。しかし、必ずしも同じ基準で調べた結果ではないし、また、同じ基準を以って図示したものでもない。たとえば、大名屋敷は上屋敷、中屋敷、下屋敷その他の屋敷を幕府から拝領しているが、震災の死傷者については江戸藩邸全体をまとめて書き上げている場合が多く、それぞれの屋敷のどこで被害が発生したのか、詳しく知ることができない場合が多い。したがって、2,000~3,000坪から1万坪、あるいは10万坪など、広狭さまざまな屋敷があるにも拘らず、図2-3に図示されたものは、その屋敷地の全体が被害を受けたように画像処理を施さざるを得なかった。旗本屋敷の被害はそもそも資料的に不確かな場合が多く、被害を受けた屋敷地のうち、所在地が確認できたもののみを図示したに過ぎない。これは被害を受けた屋敷のほんの一部である。また、江戸図は武士の居住地を明示するために版行されたものであって、町人のために作られたものではないから、江戸図の町地は多くの場合、灰色一色で1町全体の区画が示されているに過ぎない。その1区画に、どのような町人が住んでいたのかは図示されていない。すでに述べたように、江戸の15%の土地に江戸総人口の約半分の54万人以上の町人が住んでいるという人口密度の極端に不均衡な土地柄であったから、町人地において、震災による死傷者がもっとも多く出たことはある意味では、必然の成り行きであった。しかし、町人地でも、比較的空間に余裕のある表店おもてだなと路地奥狭い裏店うらだなでは、被害の様相は異なる。こうした1町内の被害の差異な

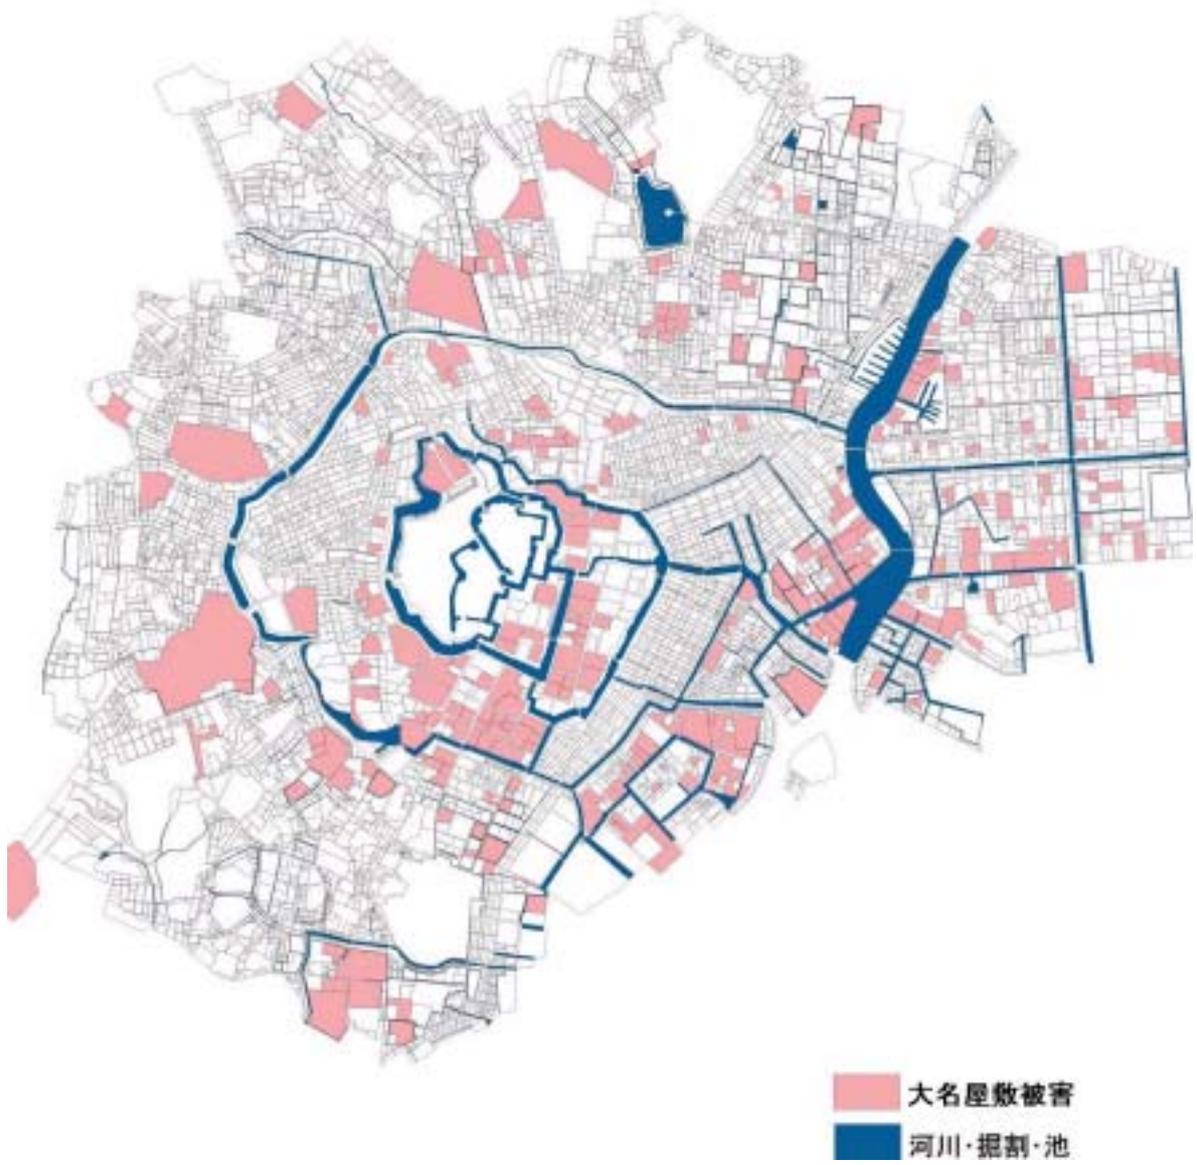
図2 - 4 大名屋敷被害図（江戸東京博物館「江戸被害地図データベース」利用）

越して、率先して火元大名からの届け出がなされている。それらの集計結果が図 2 - 4「大名屋敷被害図」に反映された被害大名屋敷の分布である。

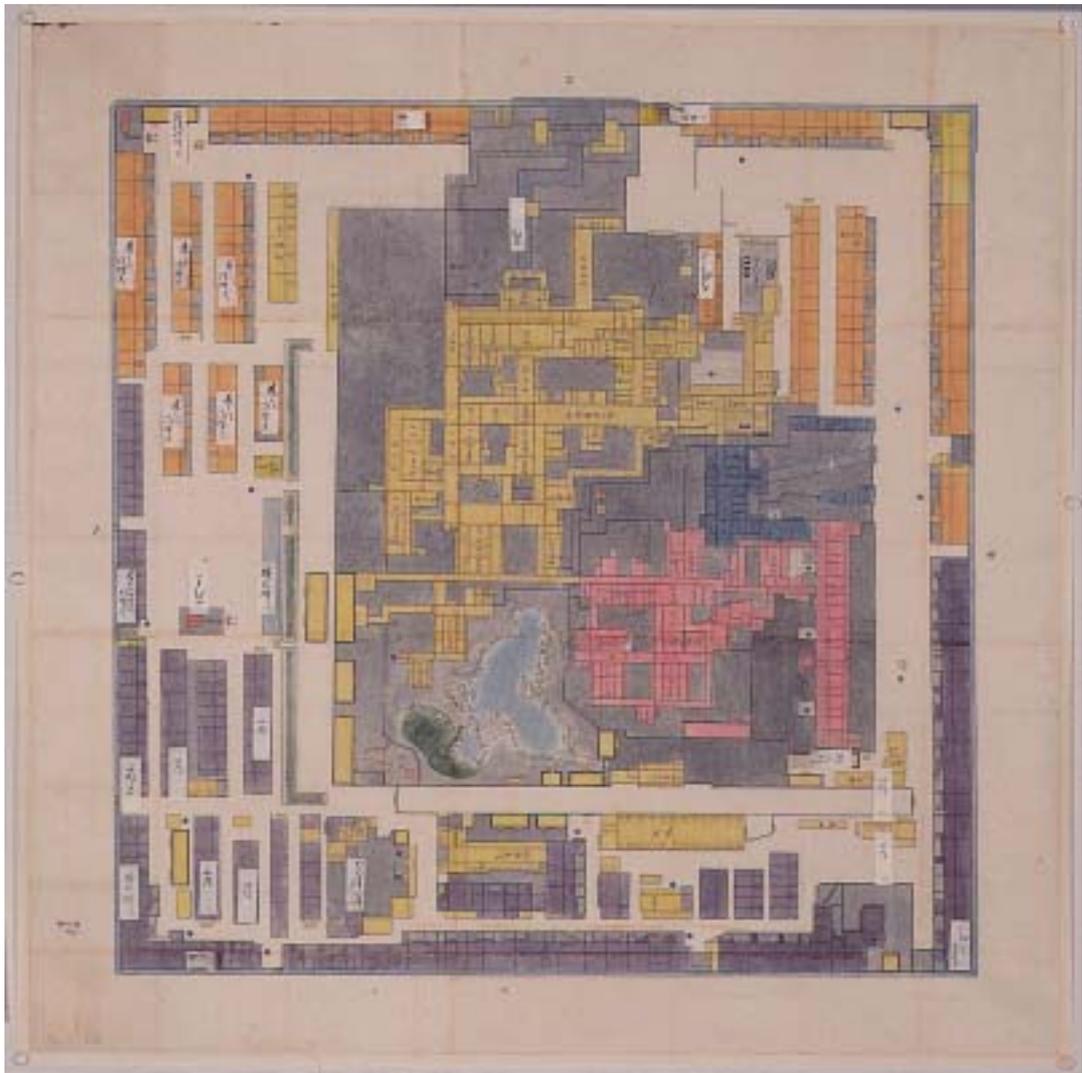
図 2 - 5 鳥取藩上屋敷被害図（鳥取県立博物館所蔵「江戸御上屋敷之図」）

彼らが藩邸内のどこで亡くなったのかは不明だが、藩邸の被害を示す屋敷図が残されている。この図は、藩主居間および藩政事務を取り扱う表御殿、奥方、家族を含めて将軍の私的生活が展開される奥御殿、御殿空間を取り巻く形の表長屋、奥長屋などに色分けされている既存の屋敷図に、地震被害の状態を記した張り紙を付けたと推定される。張り紙には、「建之俣御焼失」つまり、建物がそのまま焼けた、あるいは「崩後御焼失」崩れた後焼けたなどと記されている（図2-5「鳥取藩上屋敷被害図」）。この図面によって、火災で焼けたところ、倒壊したところの区別が付けられる貴重な図面である。

しかし、これで、邸内全体の被害がわかるとは思っていない。注意深くみてみよう。張り紙が残されているところは、奥御殿や表御殿部分にはなく、御殿部分を除く周囲の長屋群、つまり、藩邸勤務の藩士、あるいは人足の詰所でもある長屋のある詰人空間と呼ばれている部分と表玄関部分に限られている。この張り紙の存在によって、被害を受けたところは、詰人空間の長屋が中心であったと判断しがちであるが、実はそうではない。この屋敷被害図の原図を仔細に検討すると、御殿部分には張り紙がはがされた跡がある。写真では判別しにくいですが、張り紙がはがされた時に絵具も同時にはげて白くなってしまった所が残っていることが数箇所確認できる。これは、なんらかの配慮から、一旦被害を書き留めた張り紙が貼られた後に、はがされたと判断される。また、幕府への被害届けも、表長屋、裏長屋など詰人空間は詳しく列挙されるが、御殿部分の被害は、「住居向がほとんど崩れた」と報告されるに留まる。江戸城内部の被害について口外しないのと同様、藩邸の政務の中核部分と藩主の居住空間に関わることは外部に向かって公にしないという当時の政治的不文律がここでも守られているのである。

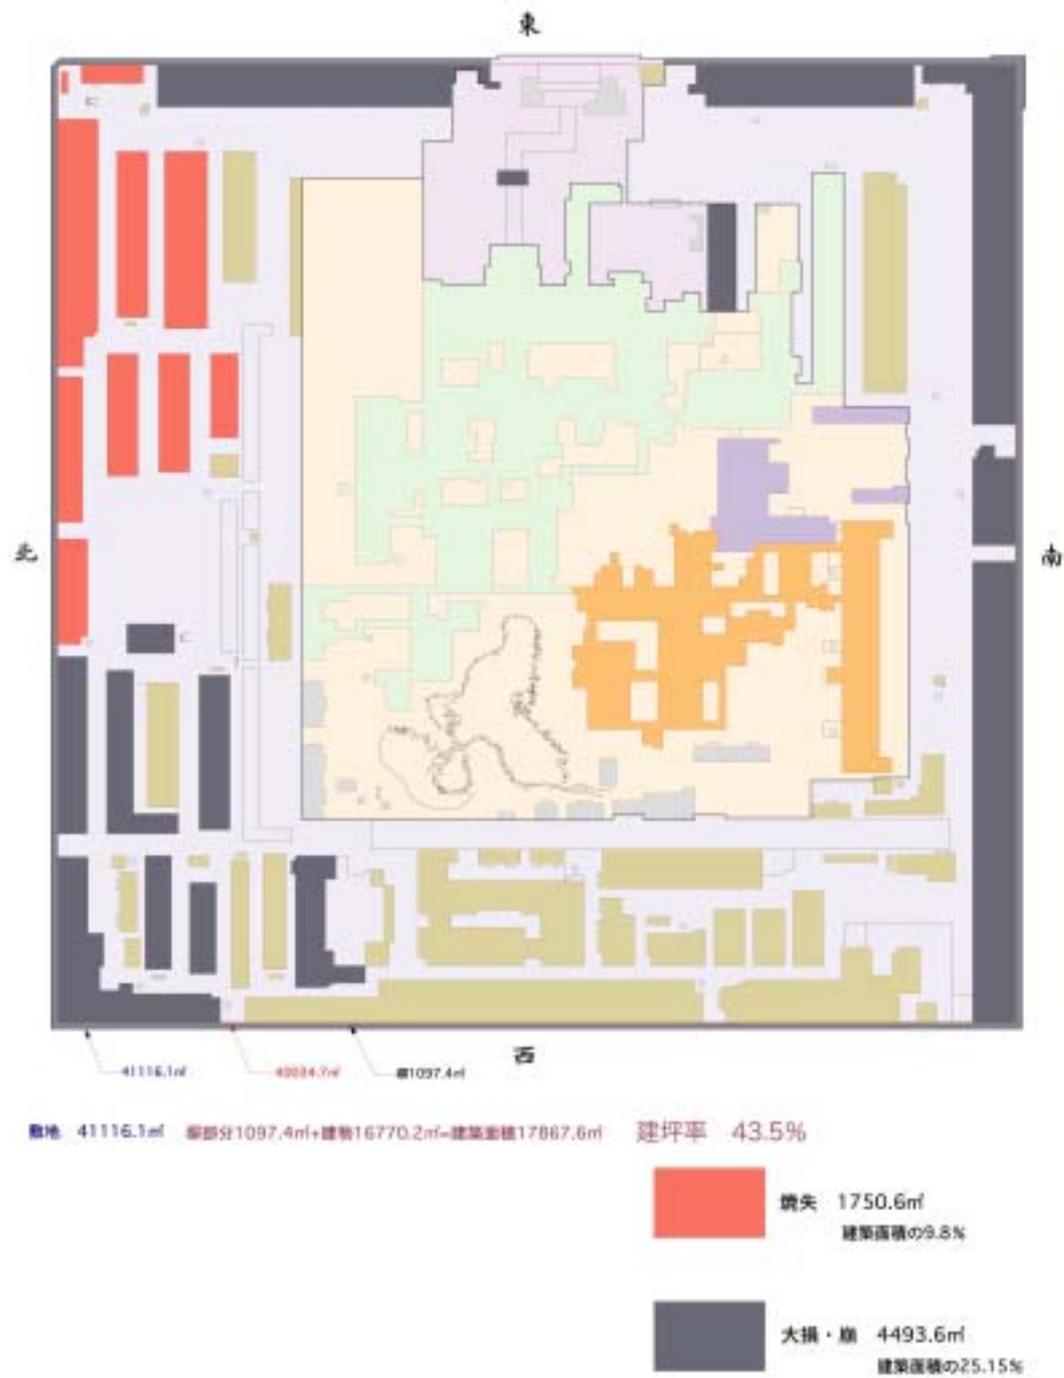
図2 - 6 鳥取藩上屋敷被害トレース図（屋敷建蔽率算出；被害箇所と無事の部分の色分け）

八重洲河岸の添屋敷を除く鳥取藩邸上屋敷の坪数は41,116m²（約13,000坪）である。建坪率は約43.5%、建坪17,868m²（6,000坪弱）となる。このうち、焼失あるいは倒壊した詰人空間部分、および玄関部分は建物全体のうちの約35%に上ぼる（図2-6「鳥取藩上屋敷被害トレース図」および表2-2「鳥取藩上屋敷被害内訳」）。ただし、この倒壊、焼失率のなかには、御殿部分の被害は含まれていない。はがされた張り紙部分を入れると、実際の被害率はさらに高くなるはずである。

この屋敷図から一見してわかることは、1万坪以上の屋敷地とはいえ、建物が敷地を覆い、火災などの時の多数の避難者を考えると、被災の危険が高いと推定され

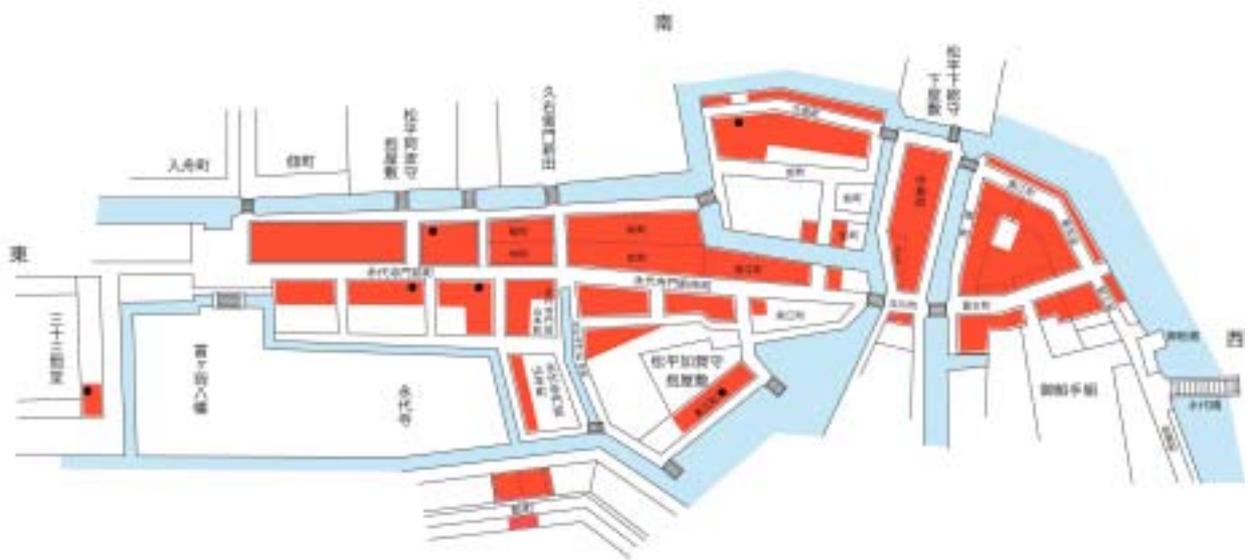
図2 - 11 永代寺・富ヶ岡八幡辺の焼失地域
 （「安政地震焼失図」『新収日本地震史料』5巻 別巻2-2、249頁による）

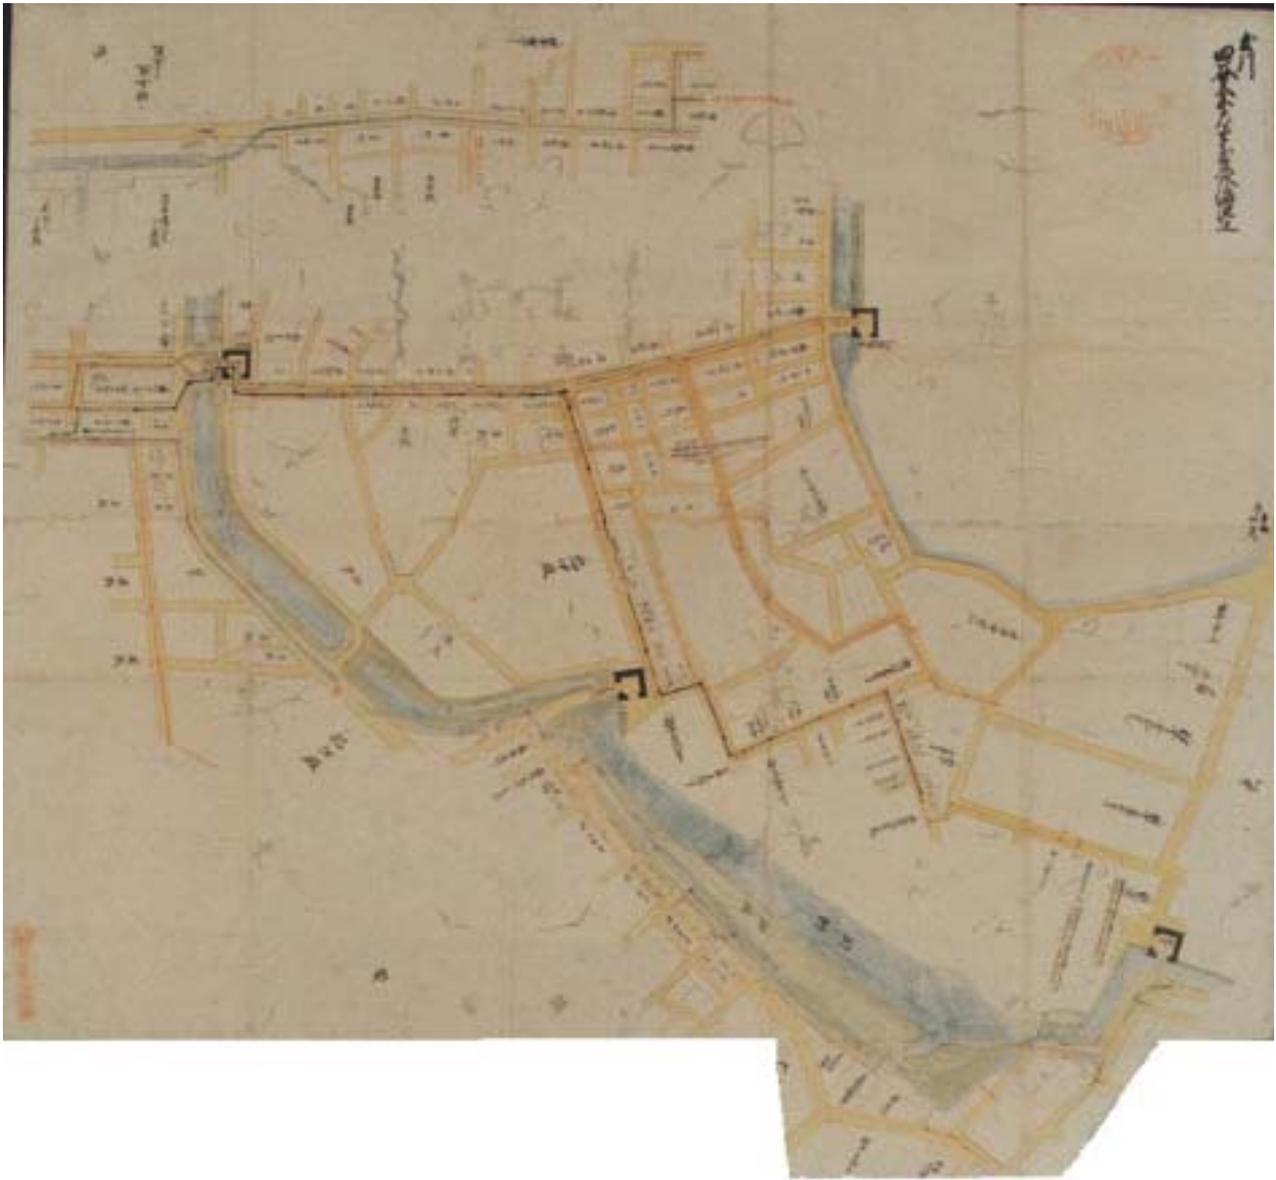
图 2 - 14 四谷見附付近玉川上水樋線原图（東京都立中央図書館所蔵）

工事中は1日程度の水留がしばしば行われていたから、生活上の不便は免れなかった。しかも、工事途中で、大規模な漏水発生（安政4年7月）などの事故も起きた。こうした事態をクリアしながら、工事が進められていったのである。本管の大工事とともに、徐々に江戸城周辺の修復へと進み、町屋への水供給は安定していっ

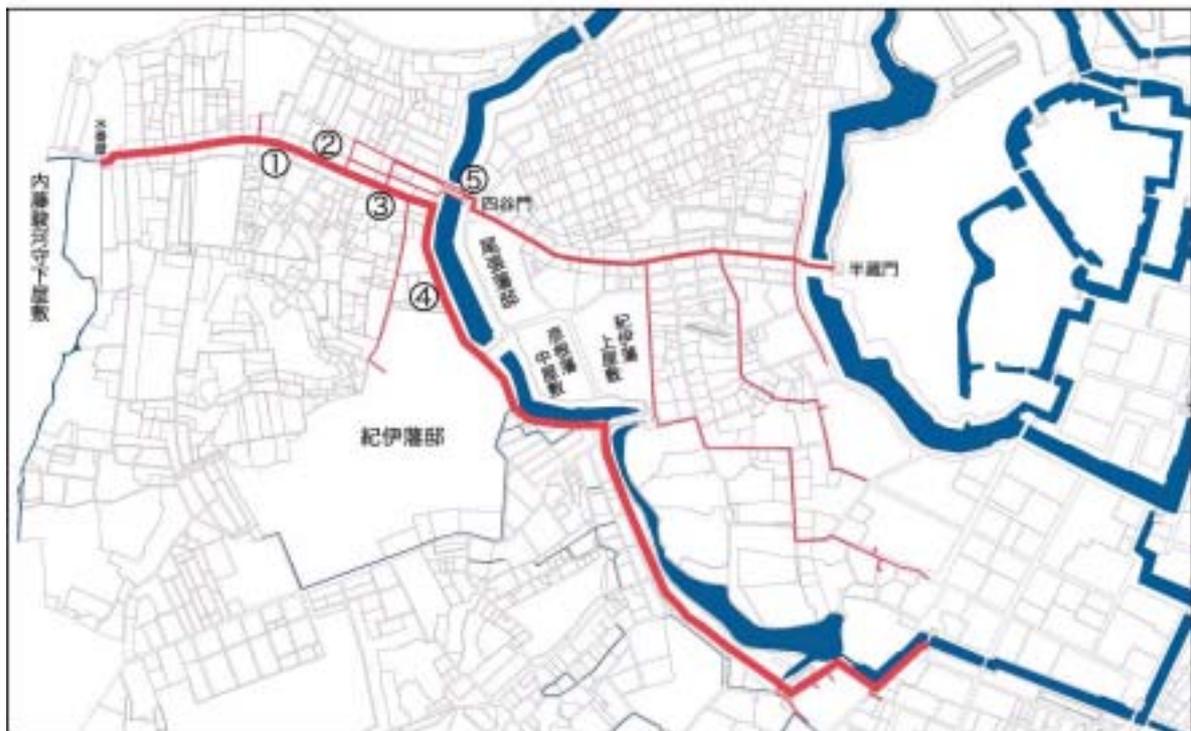
図 2 - 15 四谷見附付近玉川上水樋線トレース図

- ① 四谷本管石樋
- ② 江戸城内への樋（本丸掛・吹上掛）分岐点
- ③ 麹町大通武家組合樋分岐点
- ④ 京橋方面までの配水本管石樋
- ⑤ 四谷見附橋掛樋

取り入れ口から四谷大木戸まで 40 キロメートルの水堀を開発、承応 2 年（1652）竣工した給水路である。武蔵野台地の畑作地帯への農業用水の供給も兼ねた開発であった。江戸市中への給水は、四谷大木戸の水番屋が管理する上水取り入れ口から四谷見附まで石樋を用いた。ここから、3 筋の木樋を四谷堀に掛樋で渡した。その 1 筋は組合掛と称する麹町の大名屋敷、武家屋敷、町屋へ、あとの 2 筋は江戸城内の本丸、吹上庭園へ銅張り木樋で給水した。また、さらに 1 筋は京橋までの給水を自然流下で確保するため、四谷堀を渡さず、四谷見附（現在標高 28m）と、赤坂溜池の低地の落差を利用して、紀伊国坂に埋め樋を設けた（図 2 - 14「四谷見附付近玉川上水樋線原図」および図 2 - 15「四谷見附付近玉川上水樋線トレース図」）。この箇所も本管用石樋が敷設された。それ以外の地域では、松材などを継ぎ足して使う大小の木樋を用い、末端では竹管を使って溜井戸に貯める自然流下の用水路である。江戸中期に、幕府普請奉行の管轄するところとなる。安政江戸地震では、これらの木樋や竹管の継ぎ手がはずれたり、枡が破損したりするなど、漏水が間々起きた。もっとも激しい水漏れは四谷大通に埋められた石樋のズレによるものであった。この漏水は四谷通りに水が溢れる状態となったため、多くのかわら版などにも登場する地震損所の名所ともなった。

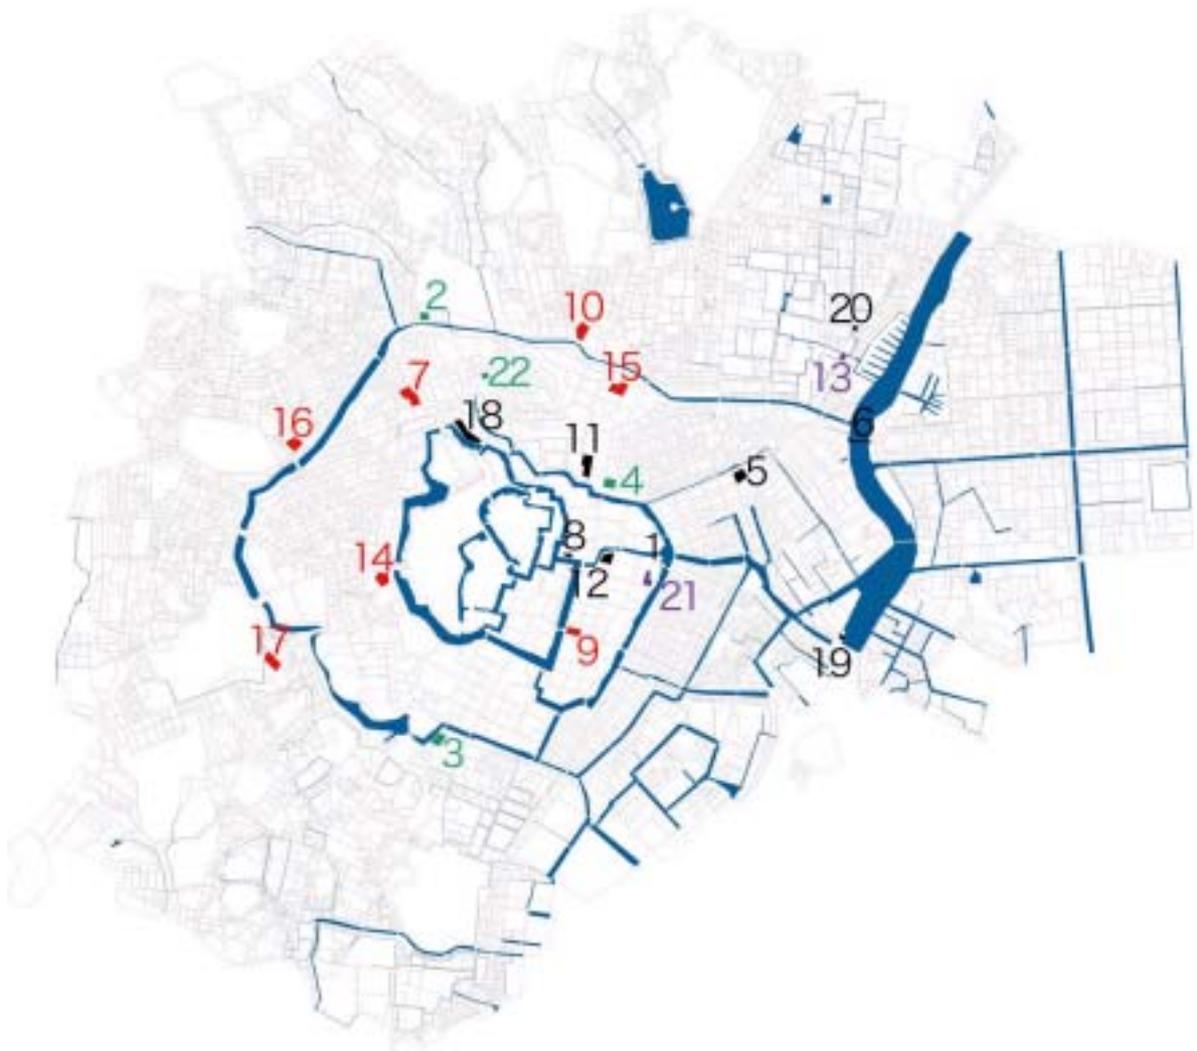
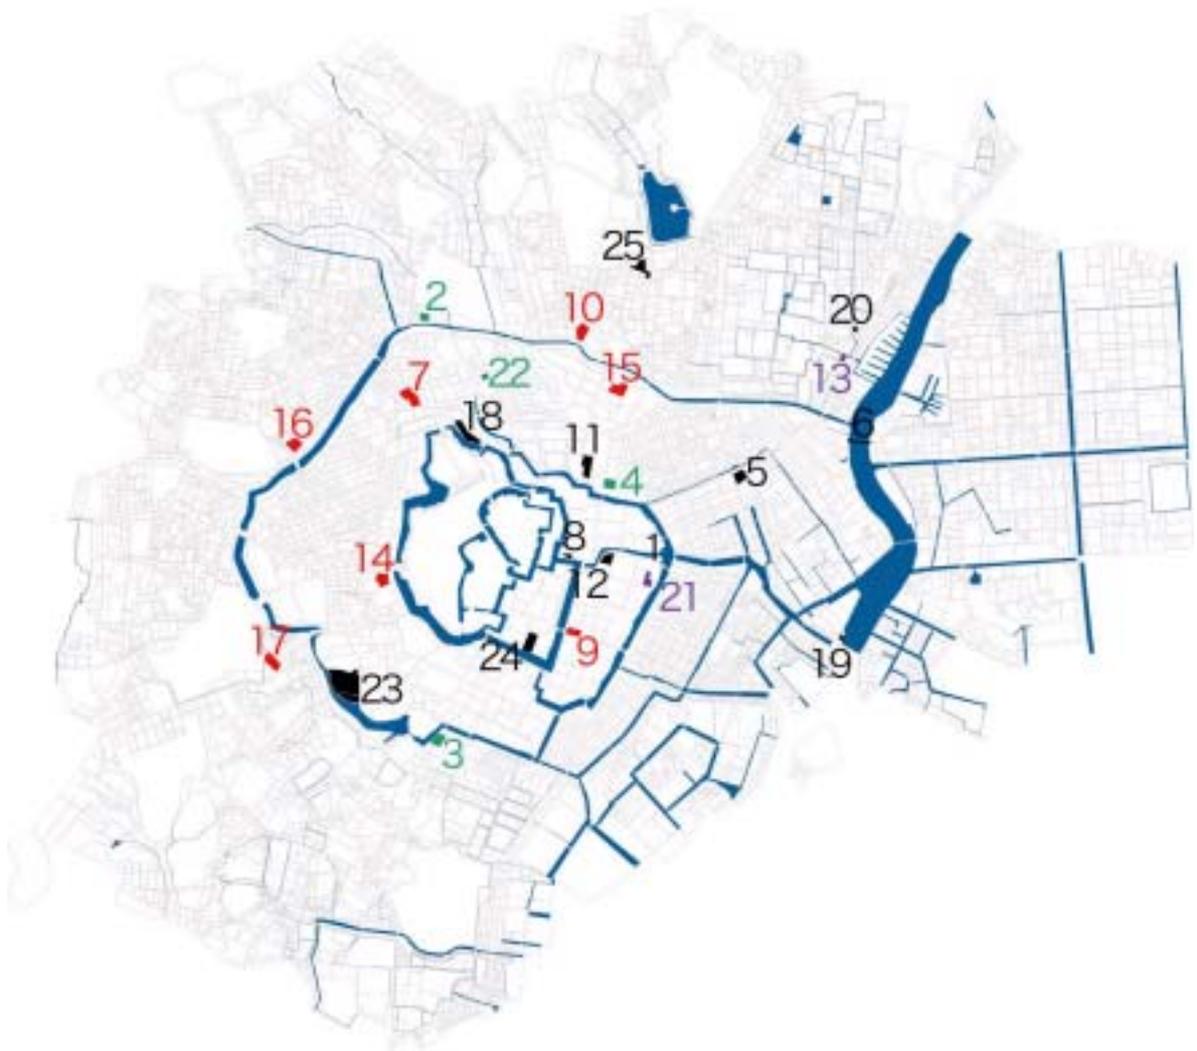
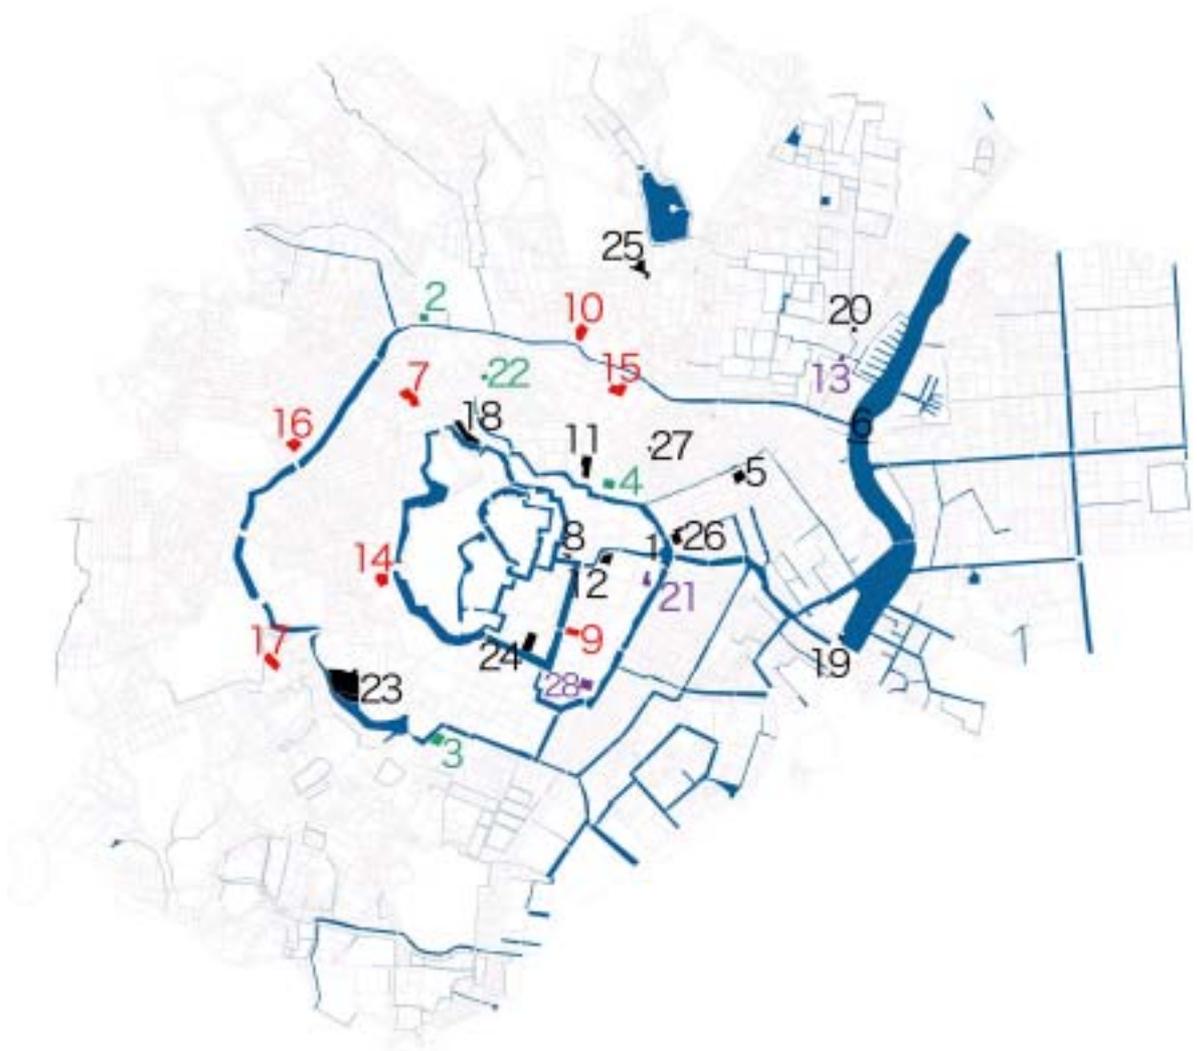
図2 - 17 修復各役所配置図(安政2 ~ 3年)
 (図中の番号は、85 頁から 86 頁の本文参照)

安政 2 年	10 月	1 大番所
	11 月	2 勘定奉行役宅（小川町）、3 勘定奉行役宅（虎門外）、 4 勘定奉行役宅（神田橋）、本丸小普請持場
	12 月	5 牢屋敷、6 両国橋、7 火消屋敷（飯田町）、8 豊蔵役所
安政 3 年	1 月	3 勘定奉行役宅（虎門外）、9 火消屋敷（八重洲河岸）、 10 火消屋敷（御茶ノ水）、11 厩（曲木）
	2 月	12 評定所、5 牢屋敷
	3 月	13 町会所、14 火消屋敷（麹町）、15 火消屋敷（駿河台）、 16 火消屋敷（市谷）
	4 月	2 勘定奉行役宅（小川町）
	5 月	猿江材木蔵、17 火消屋敷（赤坂）、18 厩（鶴見）、 19 船蔵・船見番所、12 評定所
	6 月	20 浅草書替役所、浅草曆調所
	8 月	九段坂測量役所、16 火消屋敷（市谷）、21 北町奉行所、 22 勘定奉行役宅（小石川）
	9 月	お台場
	10 月	5 牢屋敷（風損被害取り繕い）
	11 月	4 勘定奉行役宅（神田橋；風損につき）
	12 月	3 勘定奉行役宅（虎門外；風損につき）
安政 4 年	4 月	浅草高札場
	5 月	竹橋内蔵地
	6 月	23 溜池山王宮、浅草高札場
	7 月	24 厩（諏訪部）
	9 月	25 大成殿学問所
（安政 5 年記録欠如）		
安政 6 年	1 月	26 金座吹所、大奥
	2 月	肴役所、27 青物役所

この図によって、幕府の民政を中心とする役所の多くが、江戸城を囲む町屋の中心部に点在することがわかる。火消屋敷は、地震のあった安政2年（1855）に、従来の10か所から8か所になった。このうち7か所が比較的早い時期に修復に着手されている。地震後の出火には、自身の身の振り方に追われて消防活動が極めて手薄になったとされている。また、地震後も江戸市中は絶えず火災に見舞われているから、火消屋敷の修復はなによりも急務とされた。また、勘定奉行の役宅も、3か所が修復に着手された。しかし、安政3年（1856）秋の大風雨によって、修復途中の屋敷がふたたび損害を受け、再修復となっている。町会所は比較的早い時期に修復された。町奉行所は、南北2か所のうち、呉服橋門内北町奉行井戸対馬守覚弘の役宅は、門塀がいち早く修復された。南町奉行池田播磨守頼方よりまさの役宅は、ほぼ役宅関係の補修が終了する安政6年（1859）10月に手を付けられている。牢屋敷は単なる修復ではなく、焼失後の大改造に伴い、地盤から築直しをする新規普請のため、1年以上の年月がかかっている。それぞれ、修復着手の時期や損傷の程度によって修復に要した期間は区々であるが、4年以降の修復は、安政3年（1856）8月25日の台風被害の建て直しも多く含まれ、必ずしも地震損所ではなかった。しかし、上水樋柵修復の場合と同じく、これらの震災復旧工事に携わった役人への幕府の褒賞は、安政3年（1856）12月に一斉に行われている。

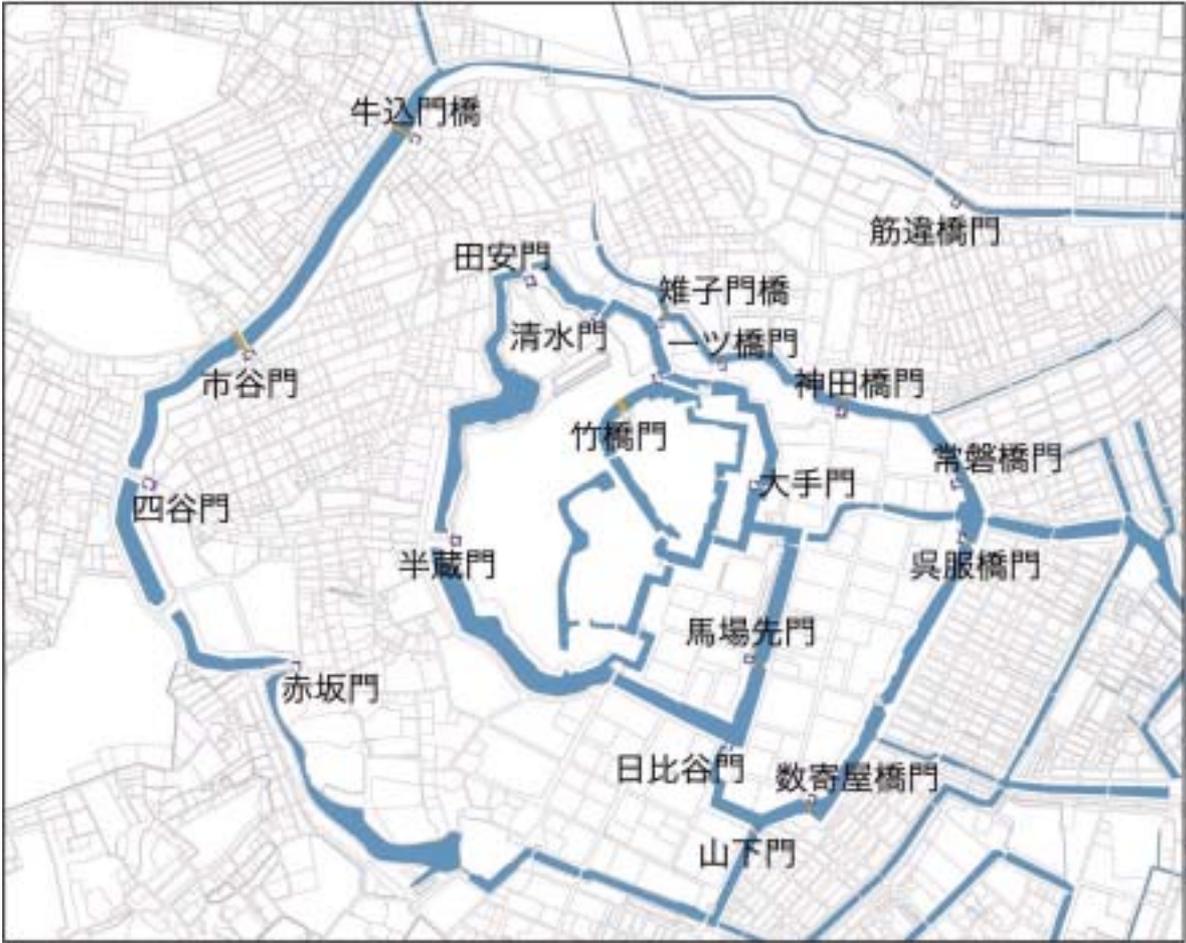
図 2 - 18 修復の着手された見附門・橋

本丸・西丸の修築絵図史料はこのなかに含まれてない。また、内郭の大手、下乗橋、日比谷門、平河門、竹橋門などの絵図史料を欠いている。なお、江戸城すべての諸見附門・橋は作事奉行、それぞれの見附門を繋ぐ石垣、土手のうち、内郭は小普請奉行、外郭は普請奉行の管轄下にあった。

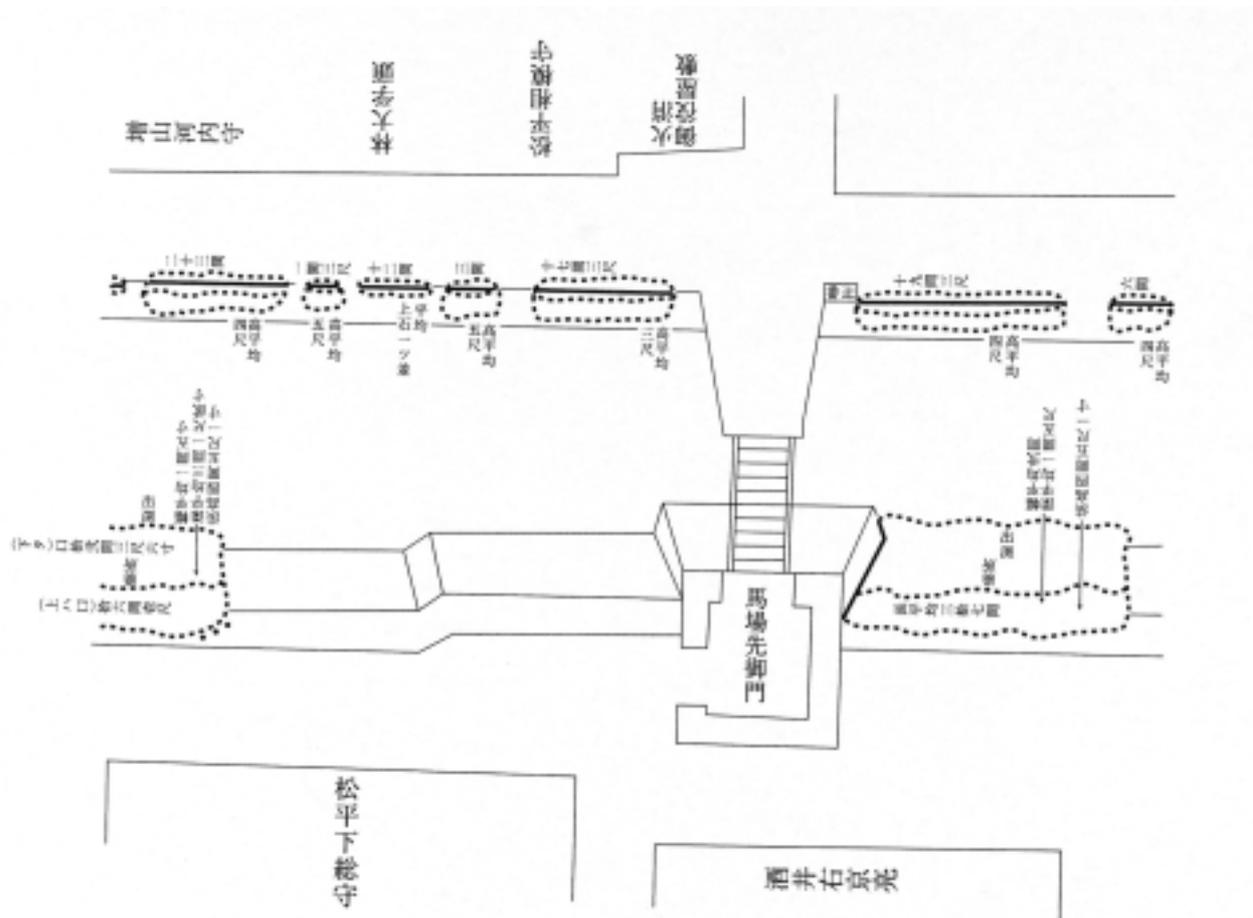
図 2 - 19 馬場先門石垣崩落図
 (北原系子『近世災害情報論』(塙書房、2003、198 頁、図 15 引用))

これらのうち、馬場先門の図面を紹介しておく。馬場先門付近の石垣は城の高石垣と対岸の水際石垣とも崩落箇所が多い。当時の記録によれば、馬場先門の番所が潰れ、渡櫓^{わたりやぐら}が大破、冠木門^{かぶきもん}が潰れ、堀が倒れた。石垣は、門外左の方 60 間の崩れ、右の方 40 間の崩れとある（図 2 - 19「馬場先門石垣崩落図」）。

----- (原図朱書点線、崩落範囲を示す)
 ————— (原図朱書実線、修復箇所を示す)
