第2節 大規模土砂災害

1 飛越地震による土砂災害

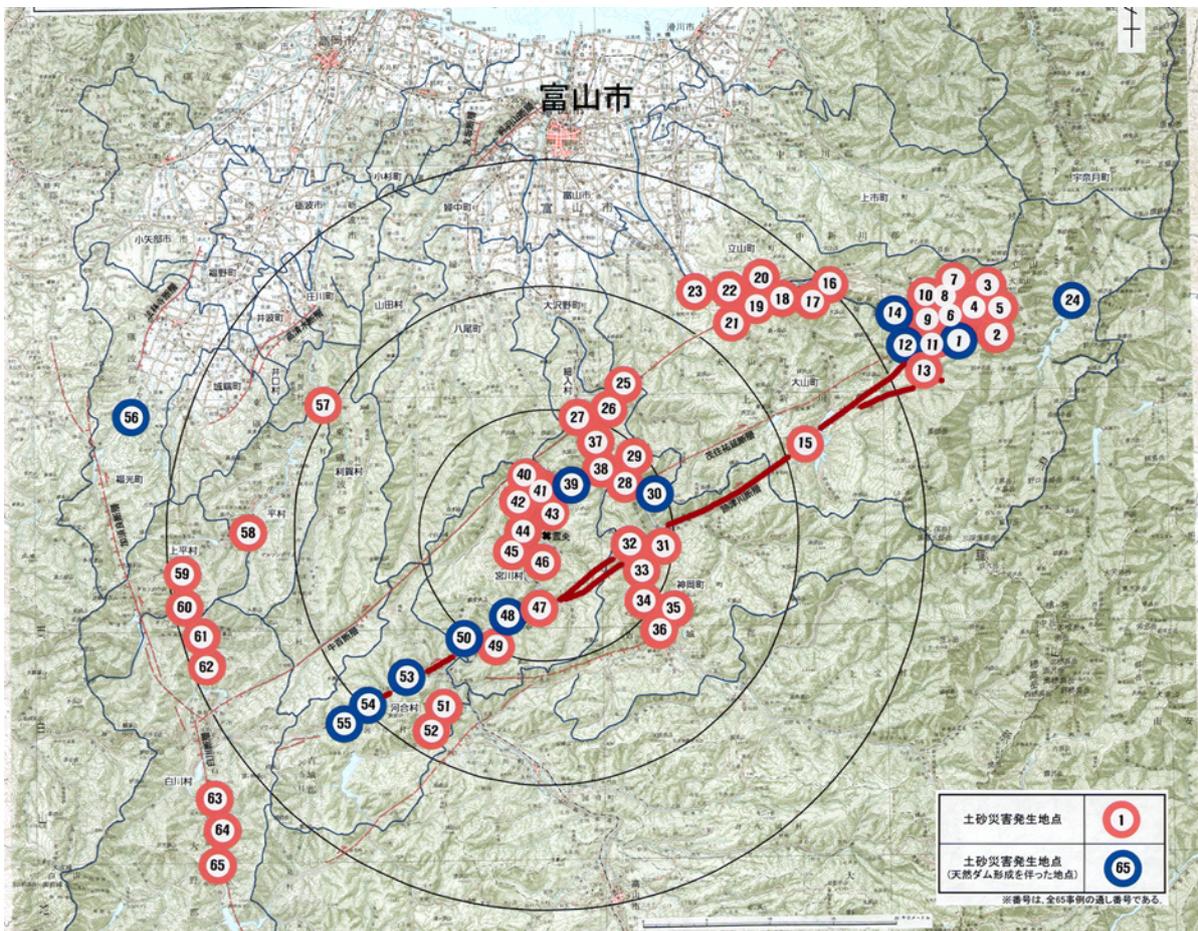
図2-10 飛越地震による土砂災害と天然ダム発生地点 (田畑ほか, 2002)

1858年4月9日午前3時ごろ(安政五年二月二十六日八ツ半)、飛越地震(マグニチュード7.0～7.1; 宇佐美, 1996)が発生した。この地震は、図2-10、表2-3に示すように、富山県南部から岐阜県北部を通る跡津川断層が起震断層と言われている。震央の岐阜県飛騨市河合町つのがわ角川付近だけでなく、跡津川断層に沿って多くの土砂災害が発生した。

飛越地震によって、跡津川断層の東部にあたる常願寺川でも、かなり多くの崩壊が発生した。図 2-10 と表 2-3 に、これらの崩壊の位置と土砂災害の状況を示した。立山カルデラの内部で発生した「鳶崩れ」は、その中でも最も規模が大きく、2回の天然ダムの決壊によって、常願寺川下流域に甚大な被害を与えた。

図2-17は、現地調査・航空写真判読・史料・古絵図（口絵4、6、7、8など）の整理結果などをもとに作成した常願寺川上流域の1858年災の土砂災害状況図である（田畑ほか, 2000, 2002）。立山カルデラから流下する湯川と真川の合流点付近では、高さ150mの尾根の鞍部を乗り越えて堆積し、湯川と真川を堰き止め、大きな天然ダムが形成された。図2-10に示したように、常願寺川の河谷では、鳶崩れだけでなく、多くの箇所では崩壊が起こり、大小の天然ダムが形成された。その後、14日後の4月23日（三月十日）と59日後の6月7日（四月二十六日）に鳶崩れによって形成された天然ダムは決壊し、下流の常願寺川扇状地に多大の被害を与えた。湯川の天然ダムの名残が多枝原池と泥鱈池である。

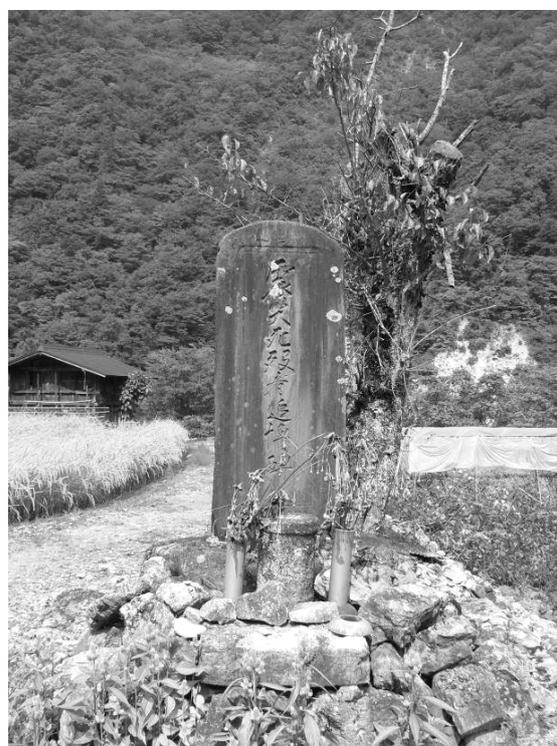
写真2-4 丸山の震災死没者追悼碑

崩壊跡地形は現在でも残っており、昭和29（1954）年10月に「震災死没者追悼碑」（写真2-4）が建立され、安政地震山崩れ跡として飛騨市指定の史跡となっている。

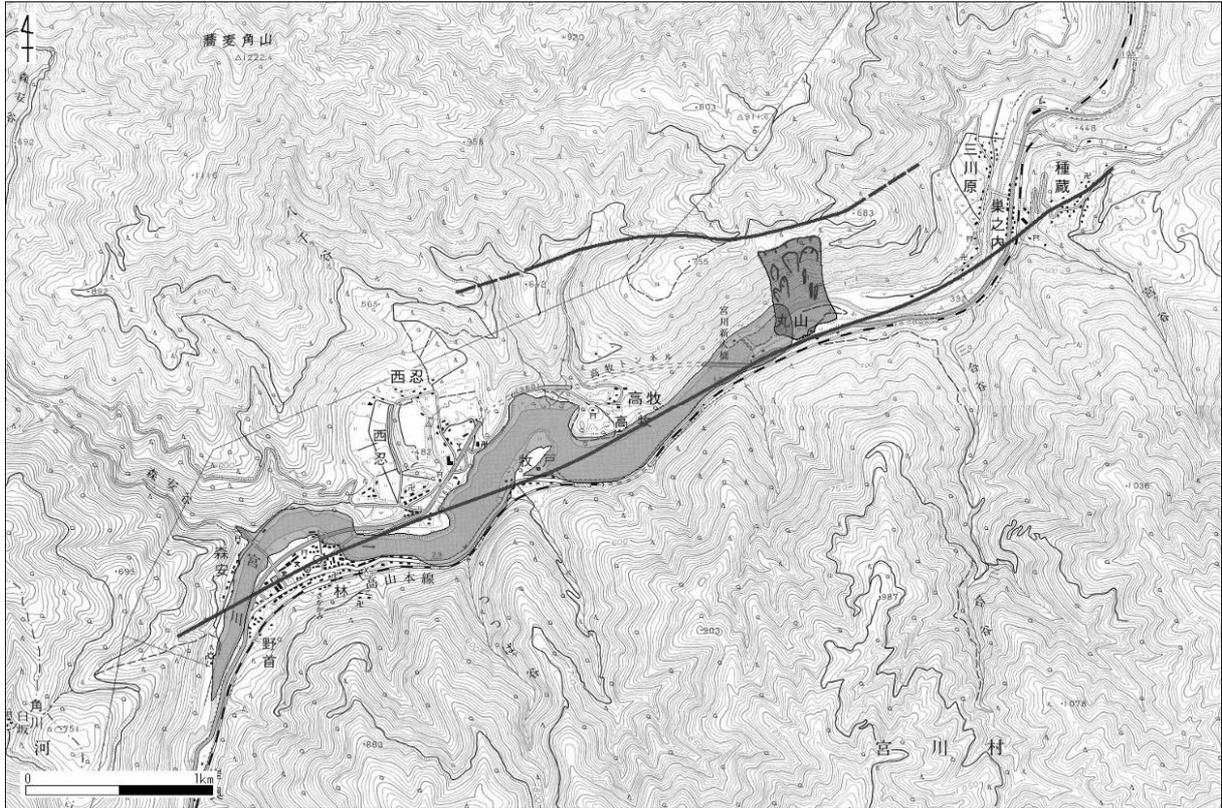
図2-11 丸山ながとらの災害状況平面図（立山砂防事務所資料に加筆）

丸山ながとらと呼ばれる地点の崩壊で、人家7戸のうち4戸が全壊、2戸が半壊して、住人51人のうち、26人が即死した（宮川村史編纂委員会, 1981；東京大学地震研究所, 1986）。図2-11に示したように、崩壊土砂により、宮川が堰き止められて天然ダムが形成され、4 km上流の嫁ヶ淵まで湛水した。崩壊地は長さ350m、最大幅550m、崩壊土砂量360万 m^3 、天然ダムは堰止高20m、湛水面積70万 m^2 、湛水量470万 m^3 と推定した（立山砂防事務所, 2001）。崩壊土砂は対岸の人家を埋没させ、森下清九郎一家14人、他合計26人は土砂に埋没・死亡した。この天然ダムは2日後の4月11日正午ごろ（二月二十八日昼九ツ）に満水となり、決壊した。57時間後に決壊したことになったので、天然ダムへの平均流入量は23 m^3 /sとなる。しかし、河道を閉塞した土砂がかなり多かったため、徐々に決壊しており、神通川下流域に大きな被害を与えなかった。

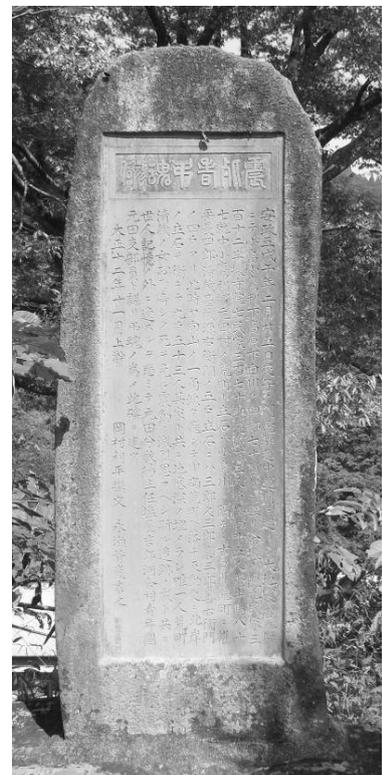
写真2-5 元田荒町の震災者弔魂碑

口絵13（図3-15）、図2-12に示したように、元田荒町は小鳥川の右岸に位置する集落で、その対岸に立石という集落があった。立石の背後にある急斜面は向山と呼ばれている。飛越地震で向山の柳平が大崩壊し、立石で4戸、荒町で5戸が埋没し、死者53名となった（東京大学地震研究所, 1986；河合村史編纂委員会, 1990）。崩壊土砂は小鳥川を堰止め、天然ダムを形成した。地元の古老への聞き込みによれば、湛水は月ヶ瀬まで達した。図2-12に示したように、崩壊地は長さ420m、最大幅250m、崩壊土砂量94万 m^3 、天然ダムは堰止高30m、湛水面積34万 m^2 、湛水量340万 m^3 と推定した（立山砂防事務所, 2001）。13時間後の26日午後4時（九日夕七ツ）ごろ、天然ダムは決壊し、下流に大洪水が発生した。立石集落は放棄されたが、荒町集落は復興された。元田小学校跡地には、「震災者弔魂碑」が建立されている（写真2-5）。

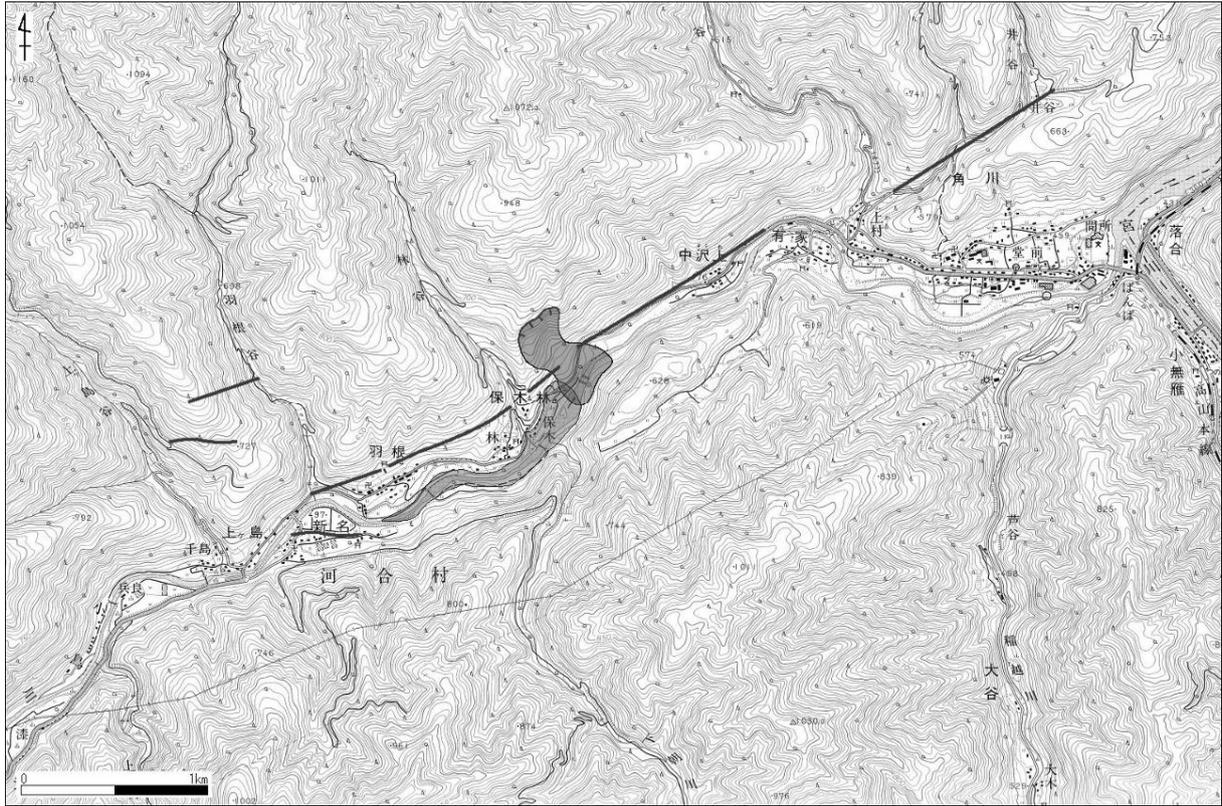
図 2-13 保木山の災害状況平面図 (立山砂防事務所資料に加筆)

保木林^{ほきばやし}の西斜面で大崩壊が発生し、小鳥川を堰き止め、天然ダムが形成された (東京大学地震研究所, 1986 ; 河合村史編纂委員会, 1990)。口絵12、図 2-13に示したように、崩壊地は長さ540m、最大幅320m、崩壊土砂量220万 m^3 、天然ダムは堰止高30m、湛水面積13万 m^2 、湛水量130万 m^3 と推定した (立山砂防事務所, 2001)。上流の人家や耕地は水中に没してしまったため、7月ごろまで掘割工事を行ったという記録が残されている。148日後の9月4～5日 (七月二十七日～二十八日) の大雨で、掘割工事の場所から大きく抜けて、天然ダムは決壊した。

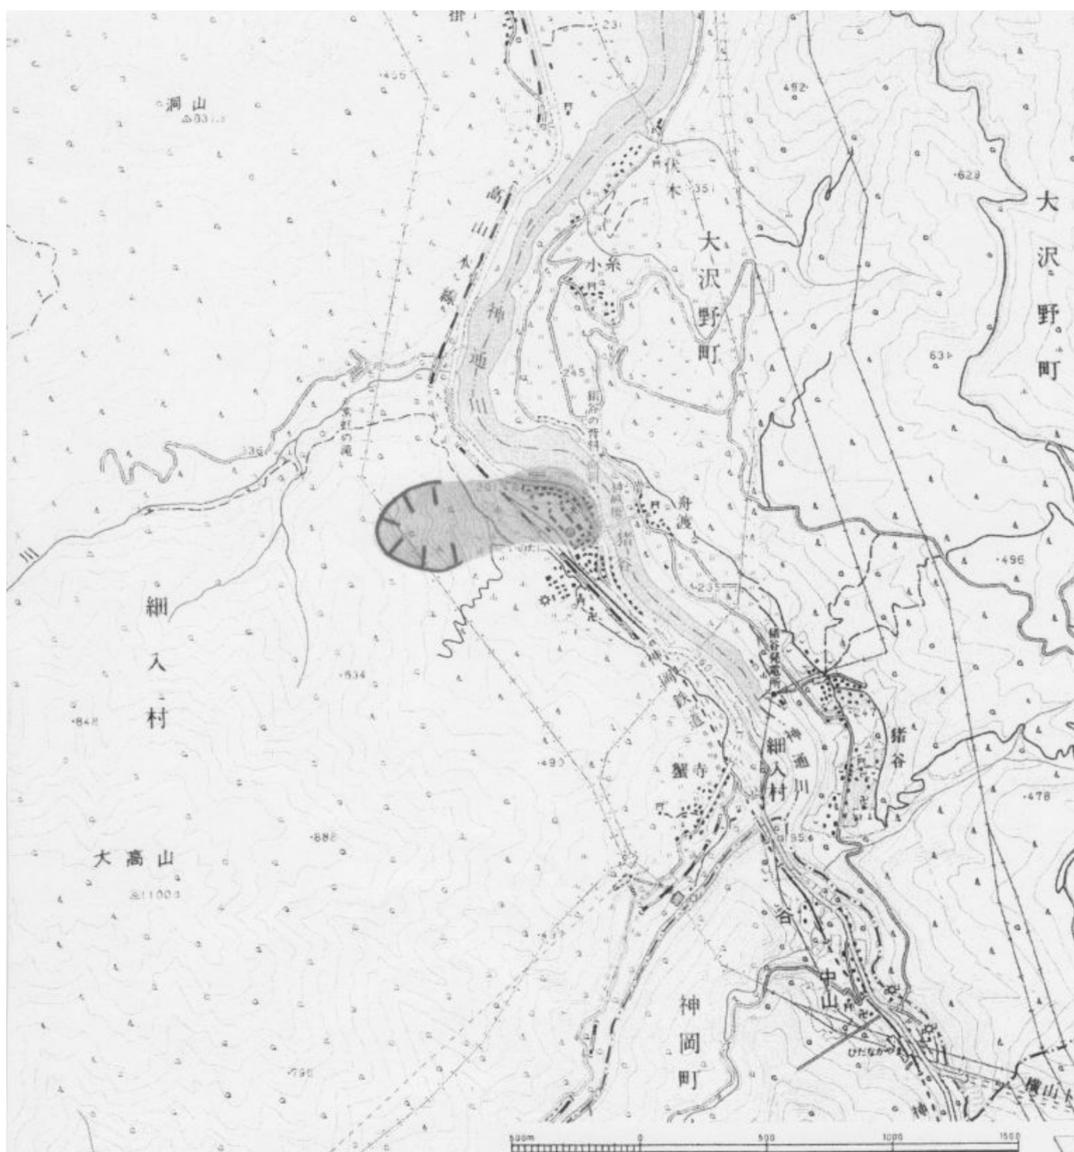
図2-14 猪谷の災害状況平面図 (立山砂防事務所)

神通川沿いの「飛州往来」(現・国道41号)の猪谷関所から奥は、山抜け(崩壊・地すべり)によって、通行不能となった(富山県郷土史会, 1976; 東京大学地震研究所, 1986; 細入村, 1987)。**図2-14**に示したように、猪谷関所の少し北側の斜面では、幅百間(180m)の区間で小崩落が発生した。さらに、3年後の1861年8月15日16時(文久元年七月十日夕七ツ)ごろからの大雨で、大規模な地すべりが発生した。「地震後豪雨」による土砂災害の事例である。地すべり土塊は人家6軒を押し潰し、神通川へ押し出して、死者7名の犠牲者を出した。また、猪谷関所も大きな被害を受けた。地すべりは長さ850m、最大幅350m、崩壊土砂量300万 m^3 と推定した(立山砂防事務所, 2001)。

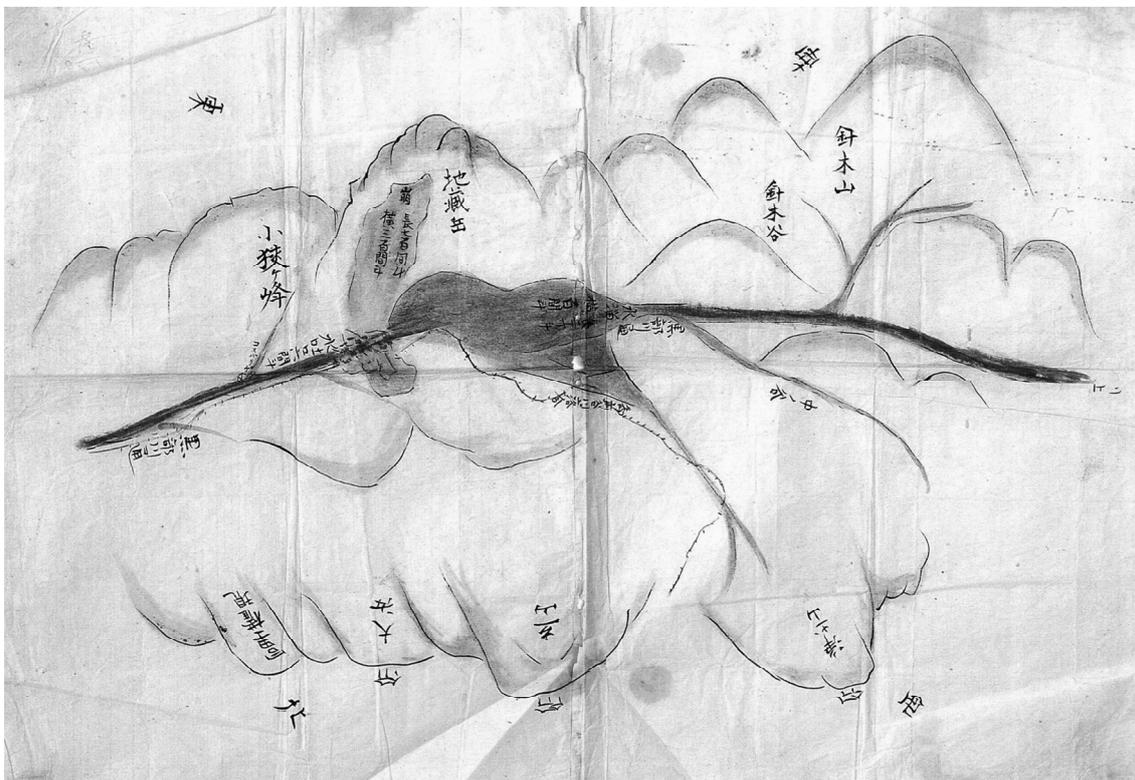
図2-15 地蔵岳山崩・黒部川堰止絵図（富山県立図書館所蔵）

図2-15は、『地蔵岳山崩・黒部川堰止絵図』（斉藤家文書, 富山県立図書館蔵）である。絵図には、「崩長七百間（1,260m）斗 横三百（540m）斗」「水留長二十丁（2,000m）斗 横百間（180m）斗」「水吐六間斗（10.8m）」と記されている。図2-16に示したように、飛越地震から半年後の安政五年八月（？）の地震によって、黒部川の右支・赤沢（後立山山地）で大規模崩壊が発生し、黒部川を堰き止め、2,000m（二十町）の天然ダム（水溜り）ができた。『上中新川郡雑記』、『朽木兵三郎の報告書』などによれば、「八月一日、立山御前谷の黒部川奥入りに淀水がある。」と記されている。立山砂防事務所（2001）では、崩壊地は長さ1250m、最大幅575m、崩壊土砂量720万 m^3 、天然ダムは堰止高90m、湛水面積48万 m^2 、湛水量1,440万 m^3 と推定した。この天然ダムは少しずつ崩れ出したため、下流域に大きな被害を与えることはなかった。

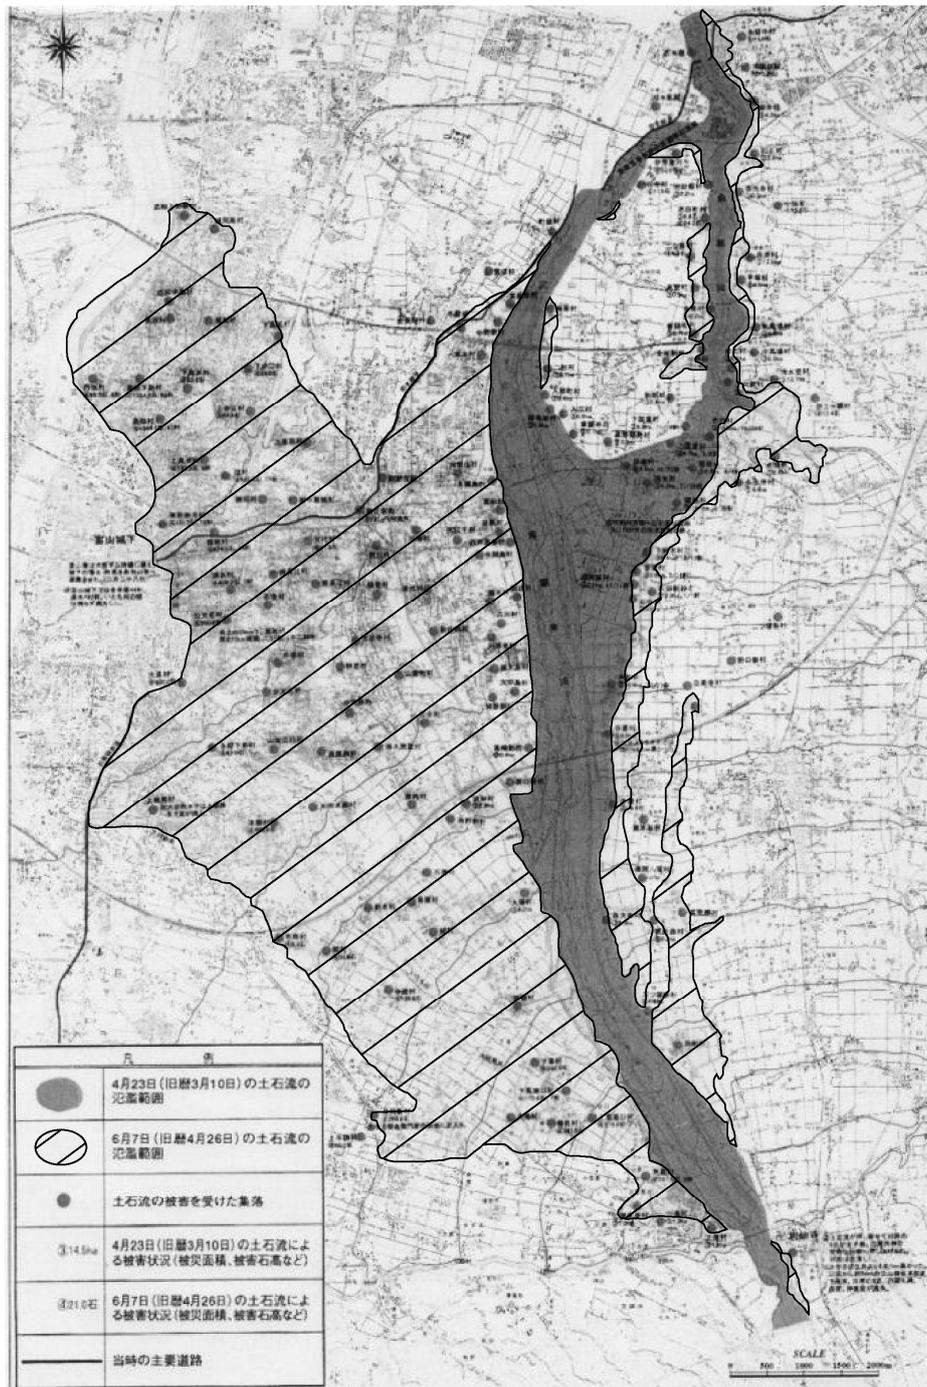
図 2-18 常願寺川流域の1858年の土砂災害状況図（下流側）（田畑ほか, 2002）

鳶崩れと天然ダムの形成・決壊に関する絵図・史料は非常に多く残っている。特に、『越中安政大地震見聞録』（富山県郷土史会, 1976）や立山町（1984）、富山県立山博物館（1993）、立山カルデラ砂防博物館（1998）などにまとめられている。図2-18は、常願寺川下流域の1858年災の土砂災害状況図である（田畑ほか, 2000, 2002）。大山町立歴史民俗資料館の『立山温泉之図』によれば、鳶崩れ以前の立山温泉の背後には、小鳶からの尾根が大鳶の下部を隠すように伸びている。名称から判断して、小鳶・大鳶は立山温泉から見上げたときに、鳶のように頂上付近の切り立った大小2つのピークであった。立山温泉は、当時「出シ原温泉」とも呼ばれており、鳶崩れ以前にも切り立ったピーク（急峻な斜面）から発生する大小の崩壊や落石によって、被害を何度も受けていたのであろう。

図2-18に示したように、2回目の天然ダム決壊による土石流・洪水流は、非常に規模が大きく、常願寺川扇状地の扇面一杯に氾濫・堆積した。扇状地に堆積した土砂は「鳶泥^{とんびどろ}」と呼ばれる転石混じりの土砂で、非常に固く、耕作地を復旧する時に大変苦勞したと言われている。しかし、現在では鳶泥を見つけることはほとんどできない。図2-18には、従来表現されていなかったいたち川より西側の富山藩領の地域を含めて、郷土史家などの協力を得て、史料や絵図を詳細に検討し、地形図上に整理したものである。

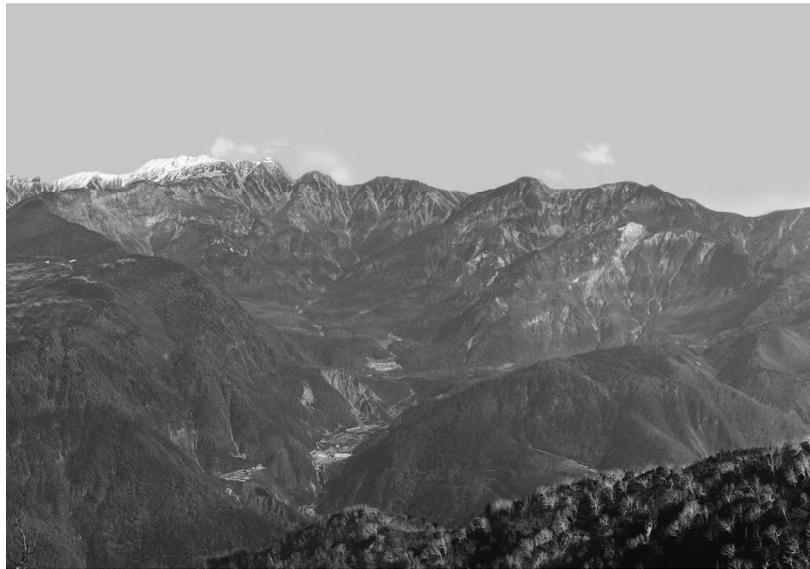
写真2-6 鍬崎山山頂から見た立山カルデラ (今村隆正氏撮影)

写真2-6は、岩嶺寺宗徒が報告した鋏崎山頂上から立山カルデラを撮影した写真である。図2-19はこの写真をもとに立山カルデラの現況をスケッチしたものである。

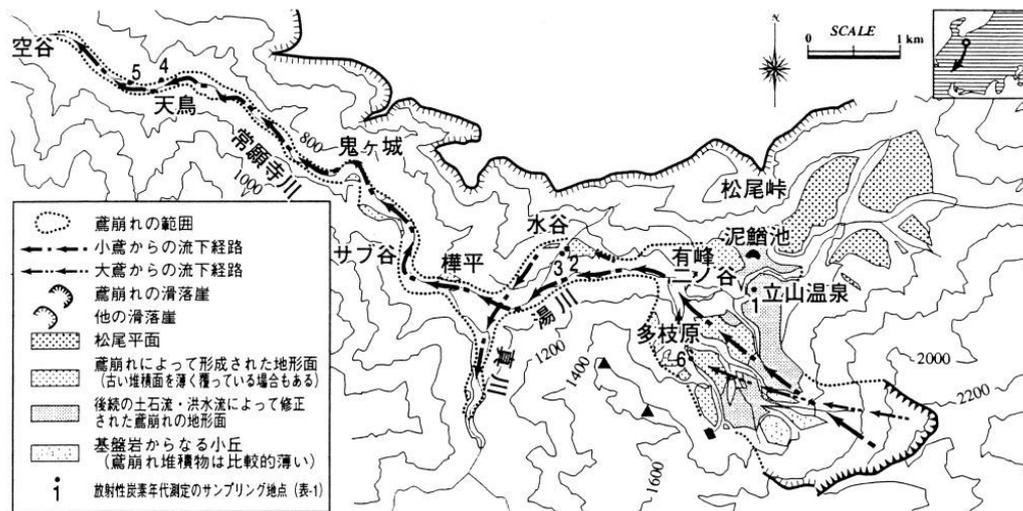
図 2-20 鳶崩れに関する地形面分布と鳶崩れ崩壊土砂の流下経路推定平面図 (田畑ほか, 2002)

現地調査によれば、鷲崩れの崩壊土砂は破碎された岩石ブロックが特徴的で、1984年の長野県西部地震（マグニチュード6.8）時の御嶽山・「御嶽崩れ」と同じような岩屑なだれが発生したことを示している。この岩屑なだれの堆積物からなる地形面は、図2-20と図2-21に示したように、多枝原から水谷平、湯川・真川合流点、樺平を経て鬼ヶ城付近まで、点々と12km下流まで追跡できる。水谷段丘を構成する堆積物は、厚さ100m程度である。町田（1962）は水谷平の河床から地形面まですべてを鷲崩れ堆積物と考えていた。しかし、田畑ほか（2000, 2002）は、詳細な地表踏査を行い、水谷平の現河床より30mまでは基盤の閃緑岩が露出しており、その上に20～30mの厚さで火砕流堆積物が見られるので、鷲崩れの厚さは100m程度であるとした。

以上の考察結果から、図2-20に、推定した鳶崩れ崩壊土砂の流下経路を矢印で示した。大鳶からの崩壊物は多枝原平に広がり、立山温泉や湯川谷を完全に埋めた。泥鱈池下流の台地状の高まりから判断すると、一部は多枝原西側の斜面「熊倒レ」に突き当たって方向を転じ、湯川谷右岸に乗り上げ逆流した。泥鱈池下流の台地状地形の下流側の有峰三の谷の崩壊斜面のかなり高いところまで、基盤の花崗閃緑岩の上に大鳶の崩壊堆積物が存在する。小鳶からの崩壊物は少し遅れてほぼ直進して水谷付近を埋めて、水谷平を形成した。その後、湯川谷の右岸斜面に突き当たって、真川方向に流れを変えた。そして、湯川と真川の中の尾根部を乗り越え、真川を1.5km上流の左岸側段丘面まで達したと判断される。崩壊物は、小さな尾根部を乗り越えた段階で、運動エネルギーの大部分を失い、後続流と混じりあって、常願寺川の河谷を12kmも流下した。このため、鬼ヶ城付近までほぼ完全に河谷を埋積して、湯川と真川の上流部に2か所の天然ダムを形成した。

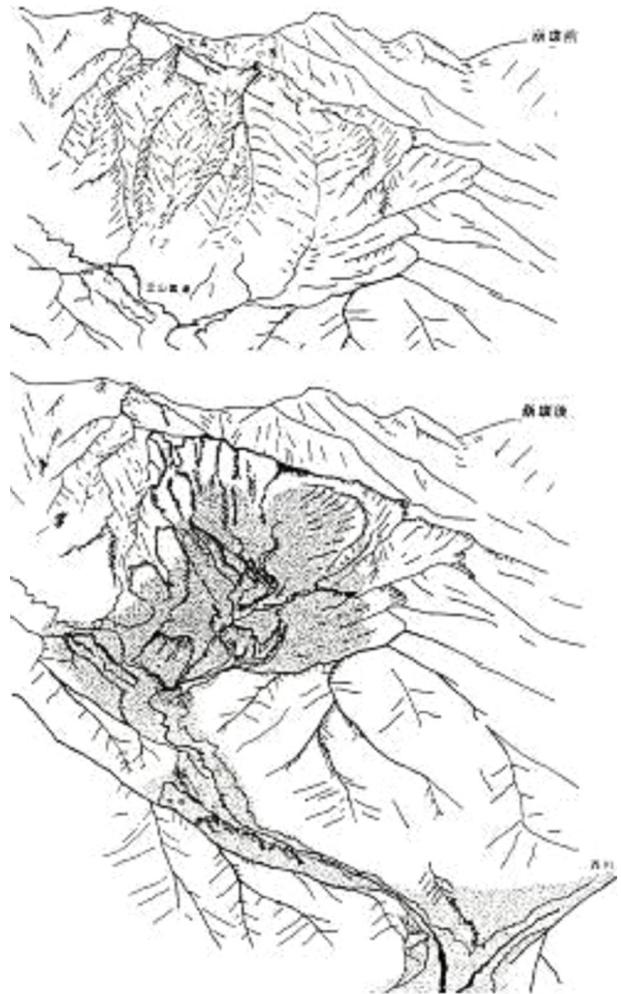
図2-22 鳶崩れ（1858）前後の鳥瞰図（田畑ほか、2002）

絵図や現地調査の結果をもとに、鳶崩れ前後の地形を推定して、図2-22の鳥瞰図を作成した（立山砂防事務所所有の斜め航空写真をもとに作成；水山ほか, 1987）。この図をもとに地形情報をメッシュデータとして読み取り、鳶崩れ以前の等高線図を出力した。そして、現在の地形図と比較して地形変化量を読み取ると、最大崩壊深は240mとなった。この結果をもとに崩壊土砂量を求めると、大鳶地区から4,800万m³、小鳶地区から6,600万m³となり、合計で1億1,400万m³となった。

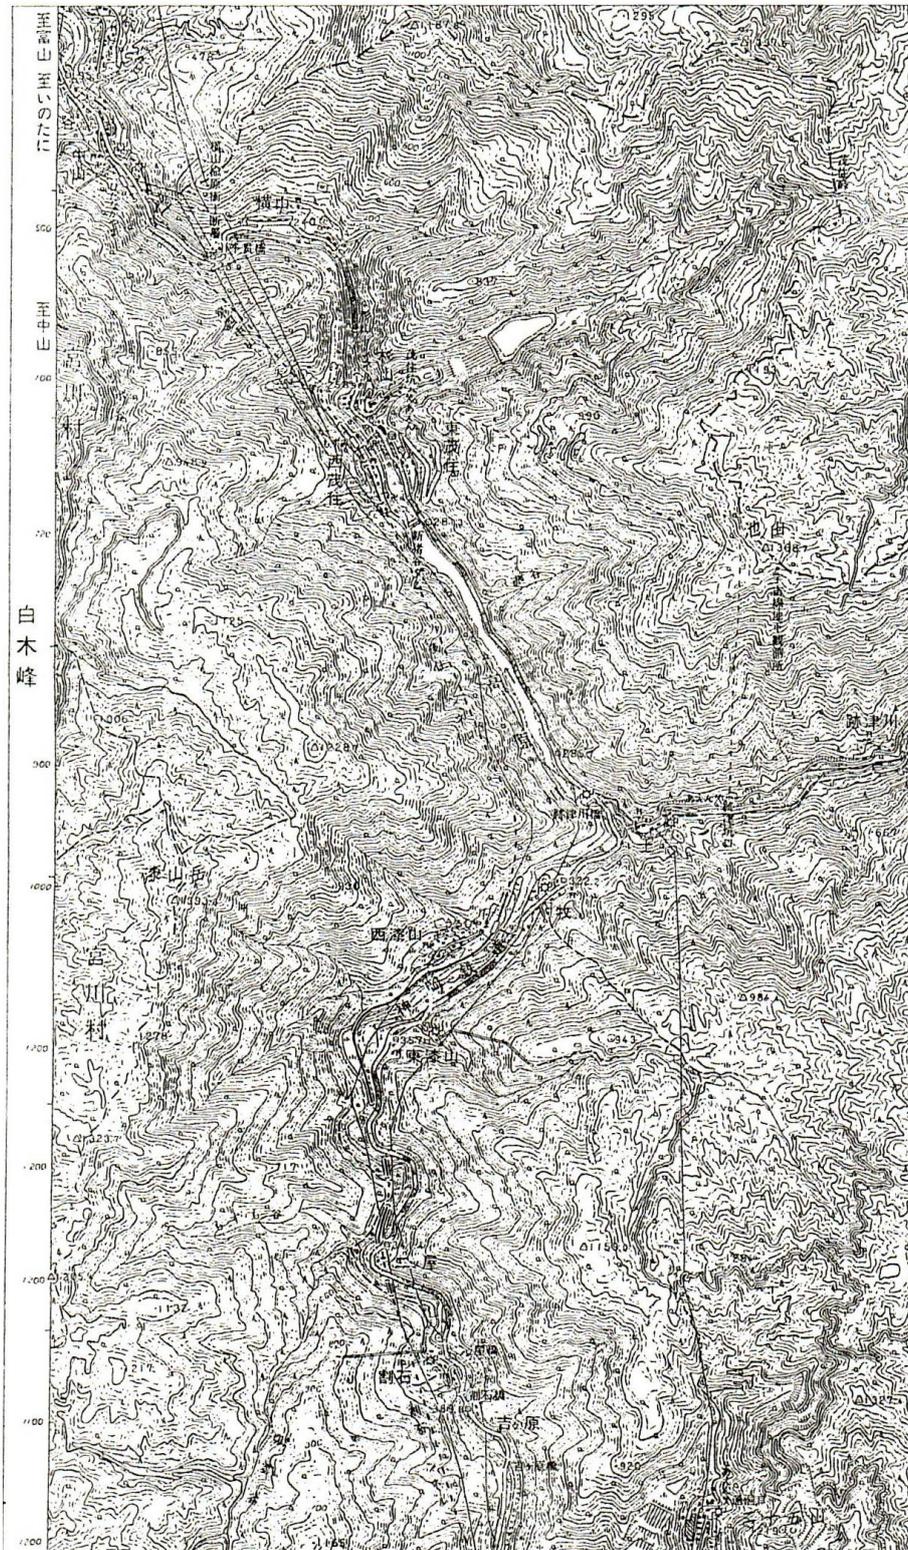
図 2-23 跡津川断層と神通川

安政5（1858）年の地震のとき、カルデラ内のどこが崩れてもおかしくないのに、なぜ大鷲・小鷲が崩れたのであろうか。跡津川断層は右ずれ断層である。高原川が土の集落の辺で西に直角に曲がり、2.5kmほど流れて再び南に直角に曲がっていることから明瞭にわかる。この2.5kmの部分こそ、跡津川断層の活動の累積によって生じたずれである。

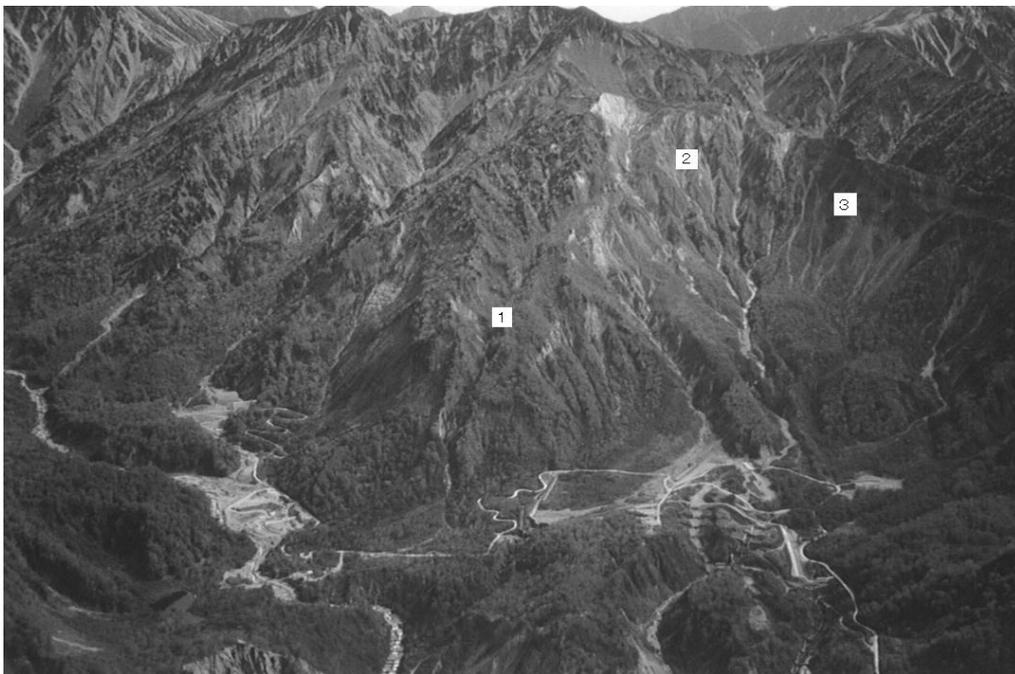
写真2-7 大鷲崩れ（写真提供：立山カルデラ砂防博物館）

写真2-7は、大鷲崩れを中心に写したものである。金山谷と西谷源頭が異様に写っている。谷は重力方向に真下に崩れるものであるが、金山谷は「く」の字に曲がっていて、そこに水の浸食と異なる引っ張りの力が働いた、裂開の痕跡が認められる。谷の両岸は急崖で堆積物が少なく、上部は第三系の変質安山岩からなり、下部は花崗閃緑岩からなっている。上部は三叉になって、南またの源頭部に崩壊跡が見られ、堆積物が本流までもたらされていることがわかる。

図2-24に示したように、跡津川断層の右ずれが立山温泉付近で終わったとすると、立山温泉より北は隆起部にあたり、南の大鳶崩れは沈降部にあたる。金山谷は断層末端の不動地塊と移動地塊との境界にあたり、ここに引っ張り応力が働いて、写真2-7で見るような引き裂かれた地形になったと理解される。大鳶付近は引き裂かれてできた凹地にあたり、地震とともにそこを埋めるようにして鳶崩れの崩壊が起こっている。

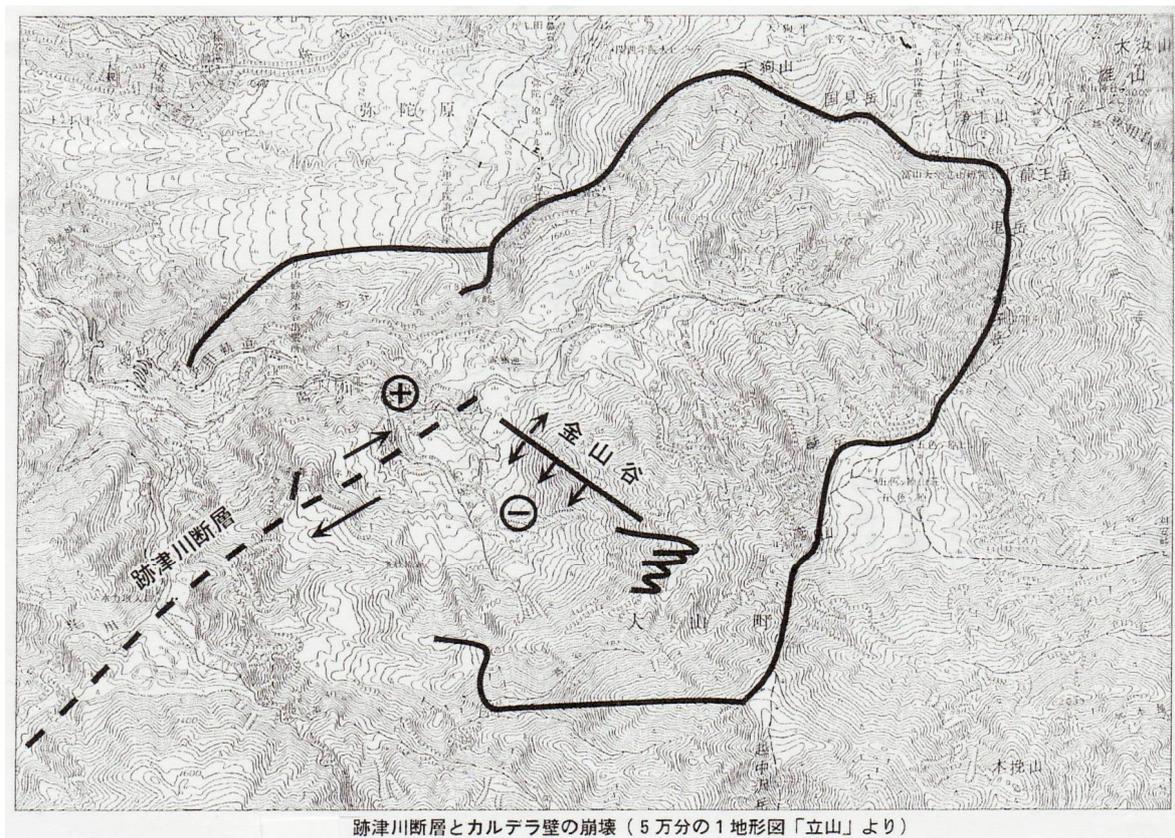
図2-24 水平断層末端の土砂の移動

カルデラ内の跡津川断層の末端は崩壊堆積物で覆われているため不明とされているが、断層の末端で物質の移動が起こるので、右ずれ断層では左端が引っ張り応力により物質がなくなって池などの窪みができ、右端では反対に物質が集まり、凸部ができる。左ずれ断層では反対の現象が起こる。
