## 第6節 直轄砂防事業の展開

### 1 白岩堰堤（日本一の高さ）

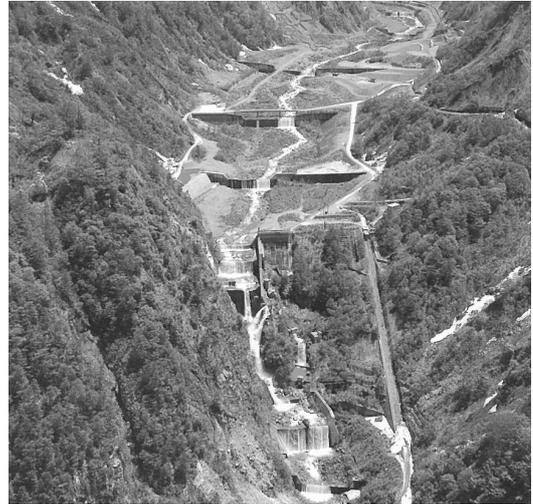
写真4-14 白岩砂防堰堤  
（立山砂防事務所）

白岩砂防堰堤は、河口から41.8kmの常願寺川支川湯川の白岩地先に位置する、我が国が世界に誇る砂防堰堤である（写真4-14）。

規模は、本堰堤は長さ76m、越流部（水通部）の高さが20m、非越流部（袖部）が高さ63mで日本一の高さを誇る。第1副堰堤から第7副堰堤を含めると全体の高さ（落差）は108mとなる。

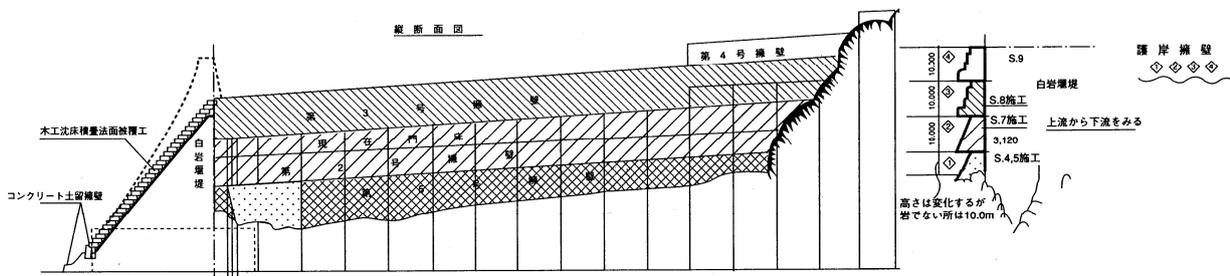
図4-14 護岸擁壁断面図（立山砂防事務所）

白岩砂防堰堤は単独の砂防堰堤ではなく、本堰堤、第1から第4号護岸及び第1から第7号副堰堤からなる。1929（昭和4）年10月6日に、第1号護岸に着工し、第4号護岸の完成は1937（昭和12）年7月31日（図4-14）、本堰堤は1931（昭和6）年に着工、完成を見たのは1939（昭和14）年12月14日であった。また、第1号副堰堤は、1922（大正11）年に破損した富山県施工の湯川第1号堰堤の本堰堤部分を利用している。当初、床固工として施工された第2副堰堤は戦後大補強、第3から第7まではいずれも戦後の施工である（図4-15）。

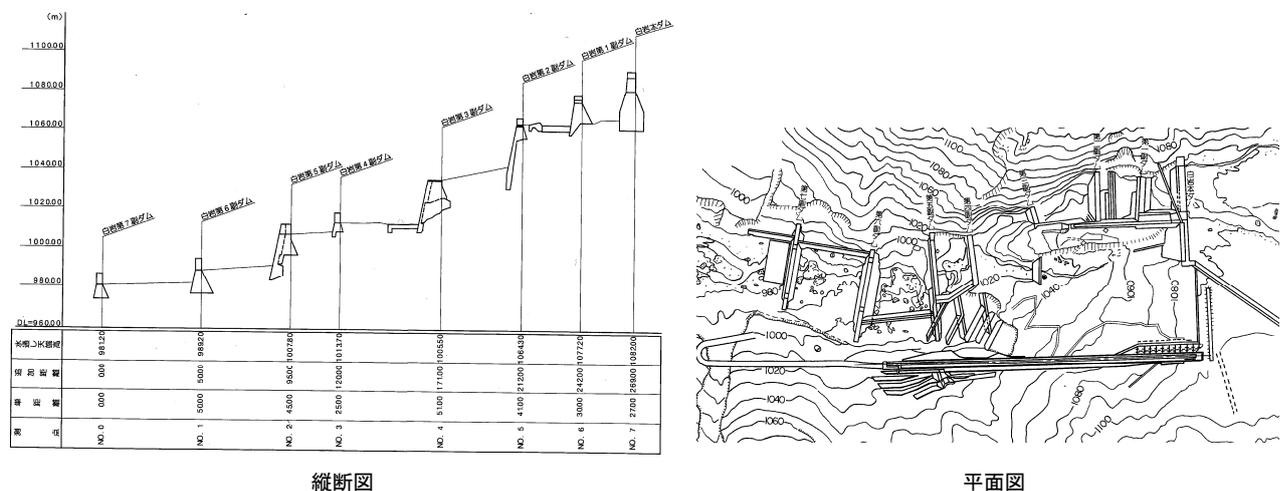
図 4-15 白岩堰堤（立山砂防事務所）

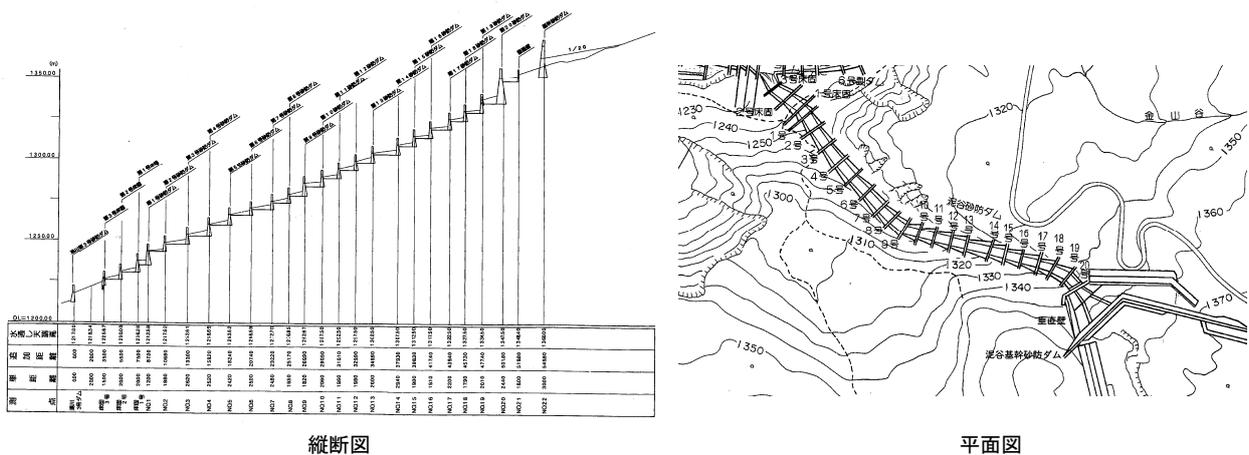
図4-16 泥谷砂防堰堤群 (立山砂防事務所)

内務省は、多枝原谷と泥谷について、湯川との合流点に設置する砂防堰堤を基礎とした堰堤群を計画した赤木正雄の計画に沿って、1930（昭和5）年9月1日から富山県からの委託を受け堰堤工事に着工し、堰堤22基、床固め3基からなる階段式堰堤群を1938（昭和13）年11月に完成させた。各堰堤の高さは4.5mから16.0m、長さは24.0mから54.5mである（図4-16）。

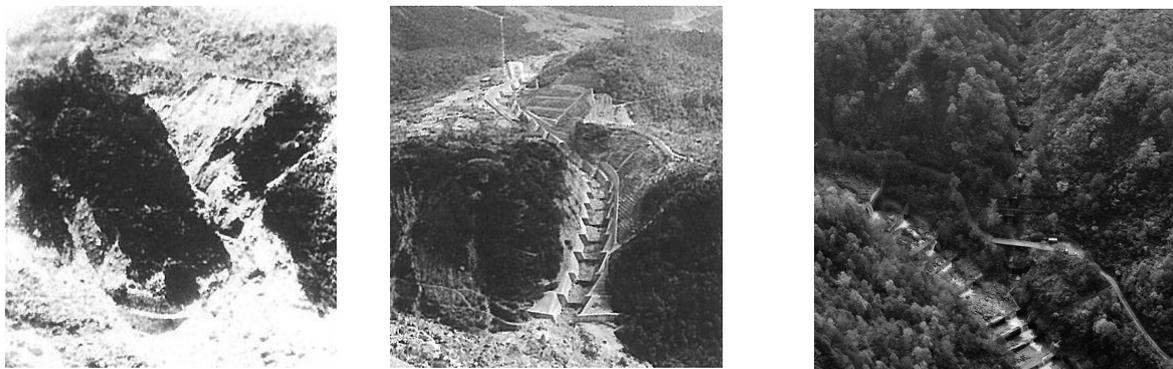
崩壊直後の泥谷

砂防施設完成直後の泥谷

緑のよみがえったの泥谷 (平成18年)

写真4-15 泥谷砂防堰堤群 (立山砂防事務所)

その後、1957（昭和32）、1958（昭和33）年の災害、1964（昭和39）年の災害などによりこれらの施設は損壊を受け、修復を重ねながら今日に至っている。現在は、溪床や溪岸が安定し、山腹も落ち着き樹林に覆われている。砂防の効果である（写真4-15）。

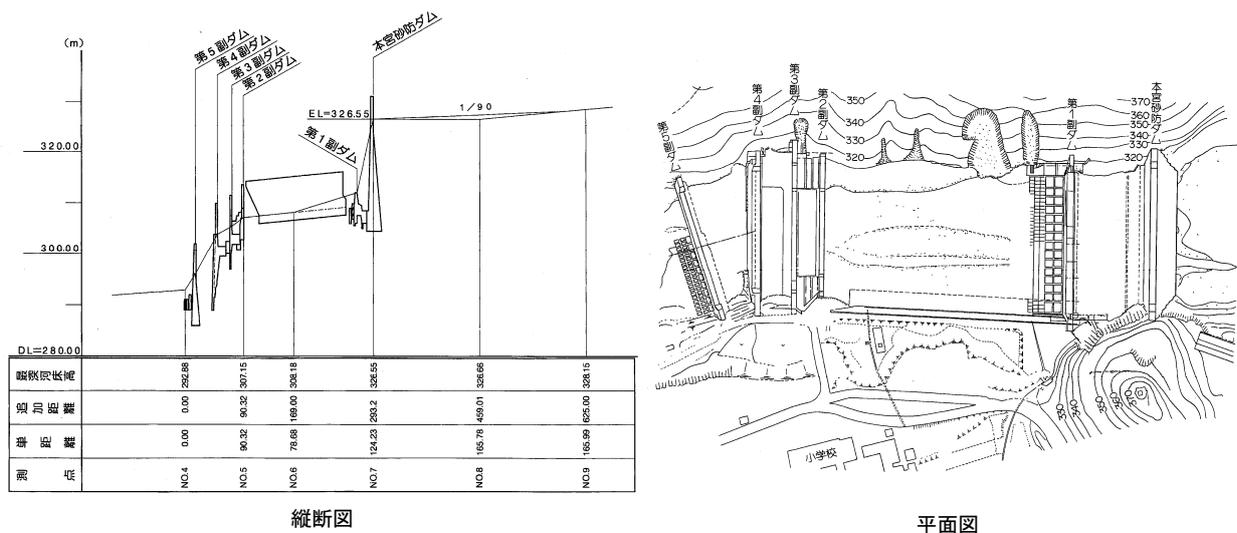
図4-17 本宮砂防堰堤（立山砂防事務所）

からの流出土砂を捕捉・貯砂を図ることで、下流河川の河床上昇を防ぎ、氾濫を防ぐことが求められた（図4-17）。

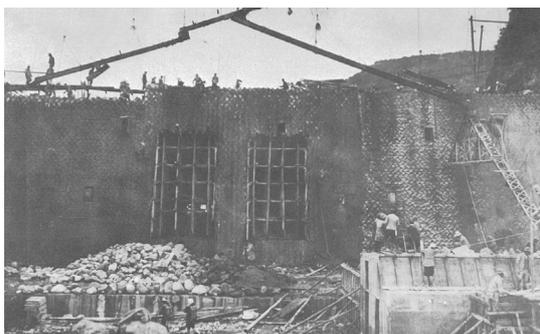
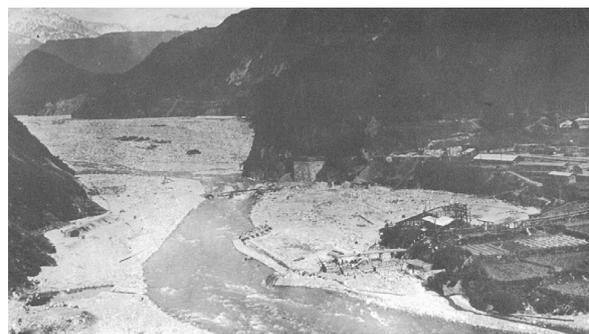
コンクリート打設及び積石状況並びに副堰堤型枠組立て状況

構築予定箇所を下流より望む

写真4-16 本宮砂防堰堤施工状況（立山砂防事務所）

1935（昭和10）年に第2副堰堤より着工し、第1副堰堤、本堰堤が施工され、1937（昭和12）年に完成した。その後、第3、4副堰堤を築造して洗掘防止を図っている。1972（昭和47）年には7月の出水で下流が洗掘したため、第5副堰堤を施工している。本堰堤の高さは22m、長さ107.4m、計画貯砂量約500万m<sup>3</sup>は日本一の規模を誇る（写真4-16）。

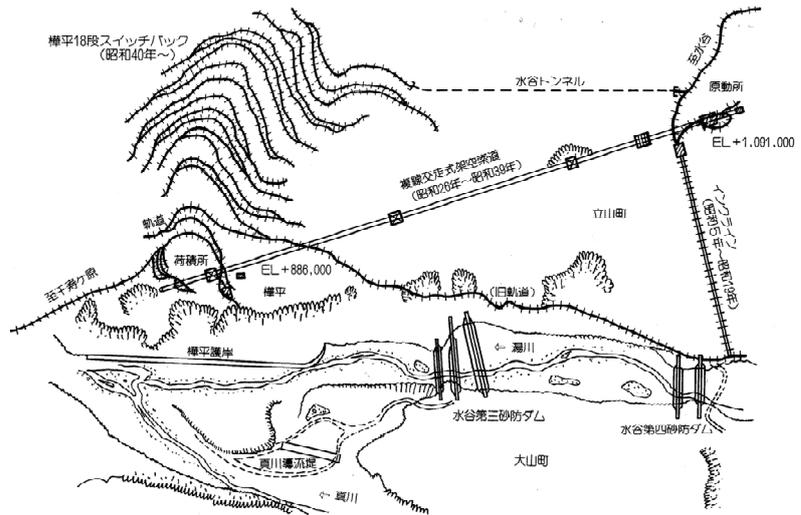
図4-18 樺平軌道変遷図（立山砂防事務所）

立山砂防専用資材運搬軌道は、1926（大正15）年の直轄砂防事業の開始とともに計画され、1931（昭和6）年に軌道とインクラインの双方の手段により、

千寿ヶ原から白岩までの運搬ルートが確保された（図4-18）。

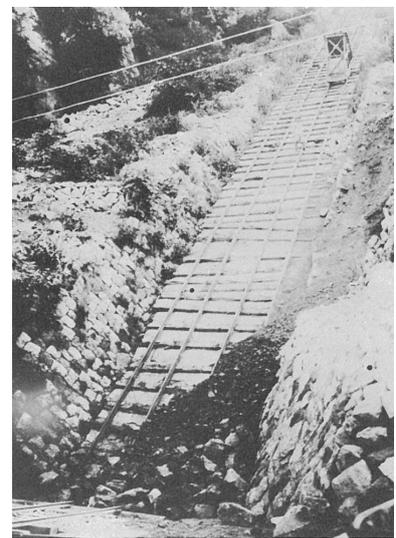
写真4-17 材料運搬軌道インクラインの施設（立山砂防事務所）

1930（昭和5）年10月に完成し、運転を開始したインクラインの規模は（写真4-17）、高低差126m、延長134.8m、勾配1.1割、軌間75cm（25kg/mレール）、使用原動機50HP、最大揚量5.0トン、速度0.75m/sで、インクライン上部の40mの岩盤を切り取り、下部20mについても土砂を切り取り、中間部は石積みを行う難工事であった。
