第4章 噴火後の長瀬川への土砂流出とその影響

第1節 噴火後の土砂移動による影響

第2節 長瀬川治水計画書類（福島県）にみる行政の対応

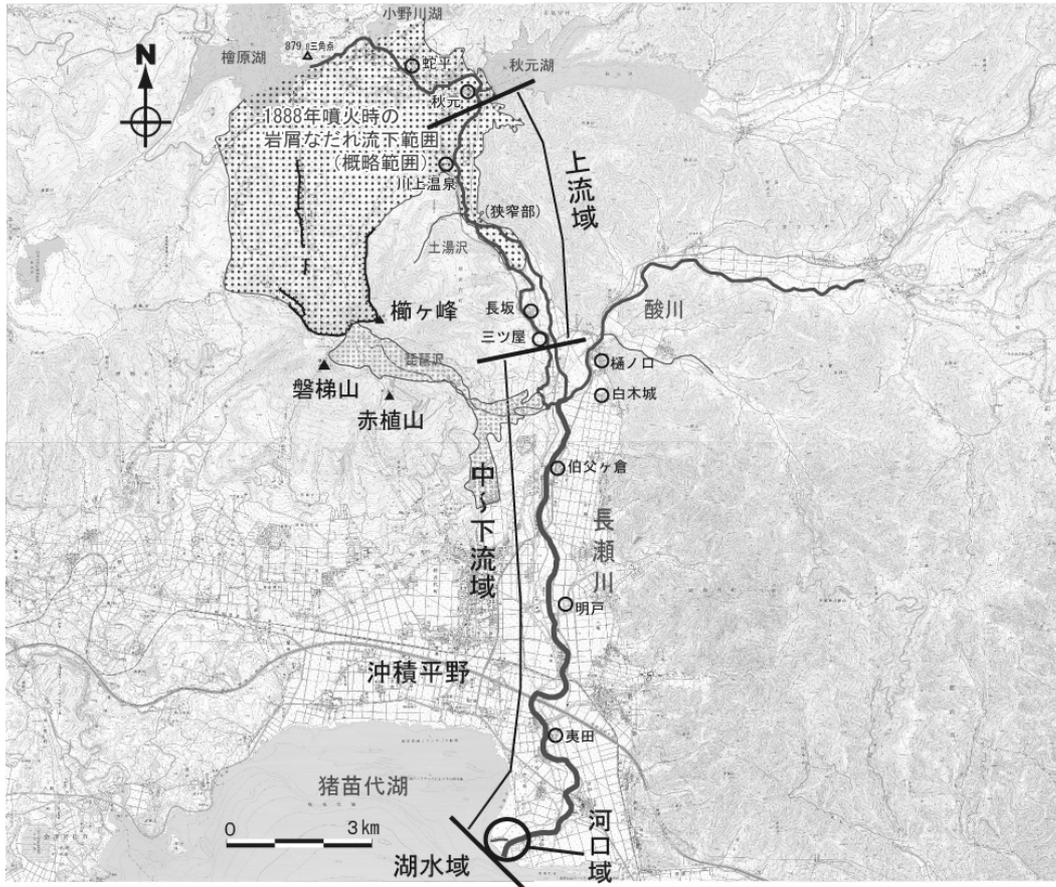
図4-1 長瀬川本川の河道区分（本項で定義した区分）（貞方、1979）に加筆

長瀬川の土砂移動状況を整理するにあたり、便宜上、河道区間を上流域（秋元～長坂、三ツ屋付近）、中～下流域（三ツ屋より下流側）、河口域（三角州地帯）、猪苗代湖の湖水域（三角州地帯の湖水面以下）に分ける（図4-1）。

1888（明治21）年の磐梯山噴火（水蒸気爆発）に伴い発生した山体崩壊により、大量の土石が岩屑なだれとなって山体斜面を流下し、磐梯山の北側山麓に広く堆積した。この岩屑なだれの一部は、磐梯山麓を流れる長瀬川に沿って長坂地区上流付近にまで流下した。また、一部は東南東方向に琵琶沢に沿って流下し長瀬川右岸に堆積した（図4-1）。その後、堆積土砂は、平常時の流水や豪雨時、融雪時の出水によって下流に流出したため、長瀬川の中～下流域では流出土砂によって河床が上昇し、噴火後長期間にわたって洪水が頻発することとなった。以下では、磐梯山の1888年噴火後に、長瀬川流域で生じた土砂移動や地形変化とその影響について、既往文献を参考として整理する。

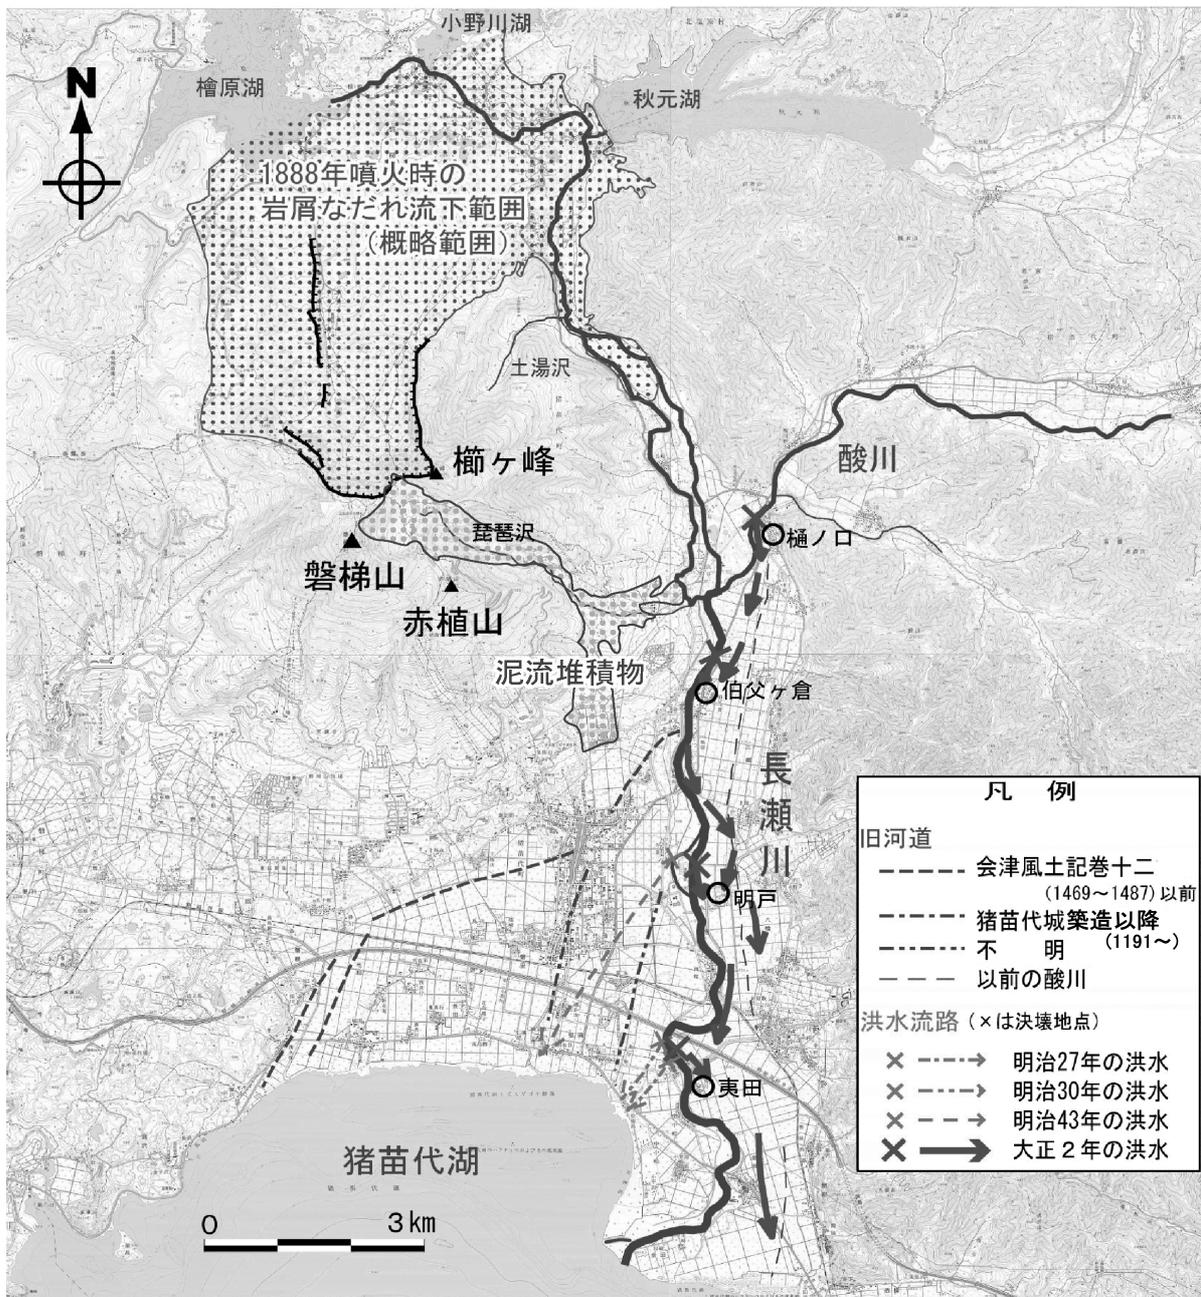
図4-2 洪水履歴と河道変遷図((貞方、1979)に加筆)

『会津風土記（巻12、文明1469-1487）』に記載されている長瀬川は現在の河道位置よりも大きく西側を流下していた。その後、河道は東側に移動し、次第に現在の位置に落ち着いたと考えられる（図4-2）。

このうち1894(明治27)年、1897(明治30)年、1910(明治43)年、1913(大正2)年の4回の洪水は長瀬川の決壊地点が把握されている（図4-2）。1913(大正2)年以外の3回の洪水では明戸付近あるいは夷田付近から長瀬川右岸が決壊し、右岸側下流方向（南西方向）に氾濫したのに対し、上記9回の洪水の中で最も規模が大きかったとされる1913(大正2)年の洪水は、樋ノ口・伯父ヶ倉・明戸・

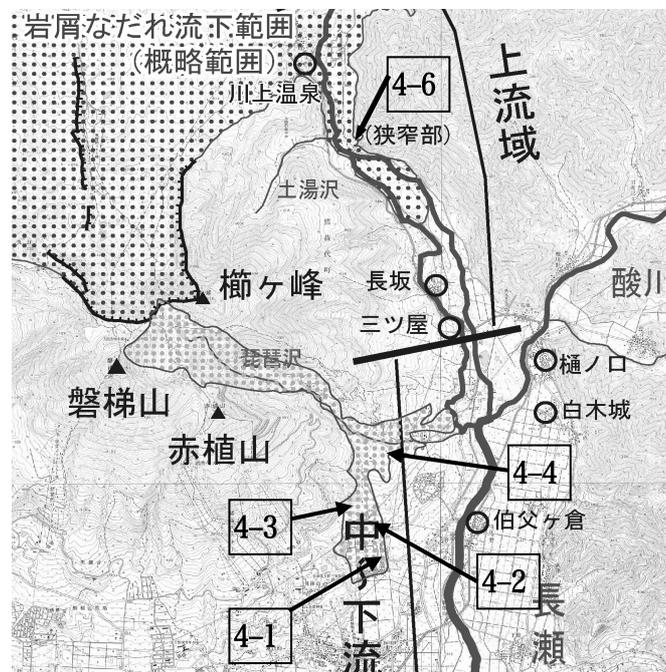
図4-3 写真(1～5)位置図((貞方、1979)に加筆)

(○に番号を示した地点は写真番号に対応した撮影地点を示す)

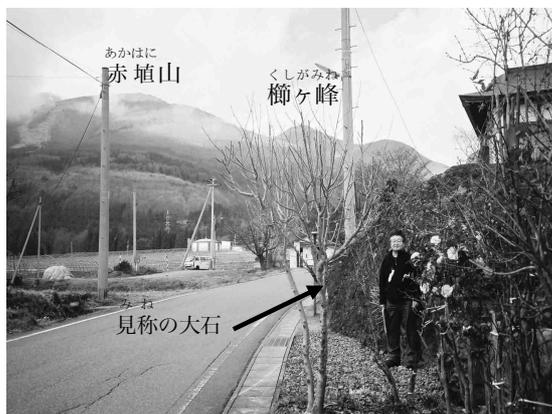
写真 4-1 「見称の大石」（松井撮影）
（人物の後ろがみね 見称の大石）

磐梯山の東麓に位置する琵琶沢では、大量の土石が移動することによって発生した疾風(ブラスト)が通過して多数の樹木がなぎ倒されるなど被害が生じた。また、写真4-1に見られるような見称の^{みね}大石はこの大量の土石が琵琶沢を流下したときに運ばれたものである。このような巨岩は、磐梯国際スキー場を1kmほど下った附近にも数多く存在している(写真4-2)。

この定義によれば、写真4-1、2のような大礫（岩）を堆積末端付近に含む状況からすると、琵琶沢を流下したものは泥流ではないと考えられる。

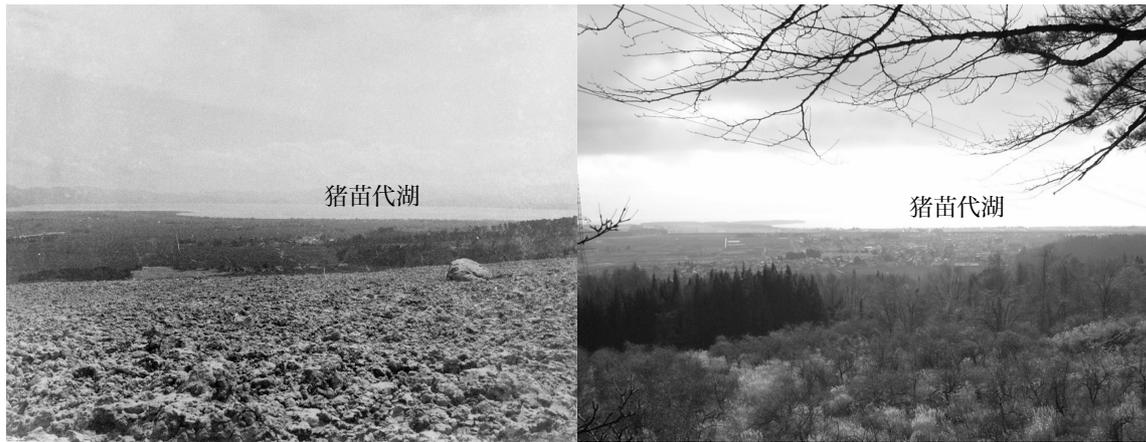
写真 4-3 左：噴火直後の堆積末端付近 右：ほぼ同じ地点からの現在の状況（写真左：宮内庁書陵部所蔵 写真右：松井撮影）

見山 上村 猪苗代 町及猪苗代湖 望 5-54

琵琶沢からの流出土砂の主体部分は、長瀬川までは到達せず琵琶沢流域内で停止した。しかし、その後の出水により少しずつ再移動し、長瀬川へ土砂を供給した。特に、1890(明治23)年6月の洪水では琵琶沢から大量の土石流堆積物が流下して長瀬川に流入したため、長瀬川は約180m東へ河道が変動したことが記録されている³⁾。琵琶沢からの流出土砂の堆積面はスキーにほどよい地盤勾配を呈し、現在、磐梯国際スキー場として活用され、地域活性化に一役買っている（写真4-4右）。

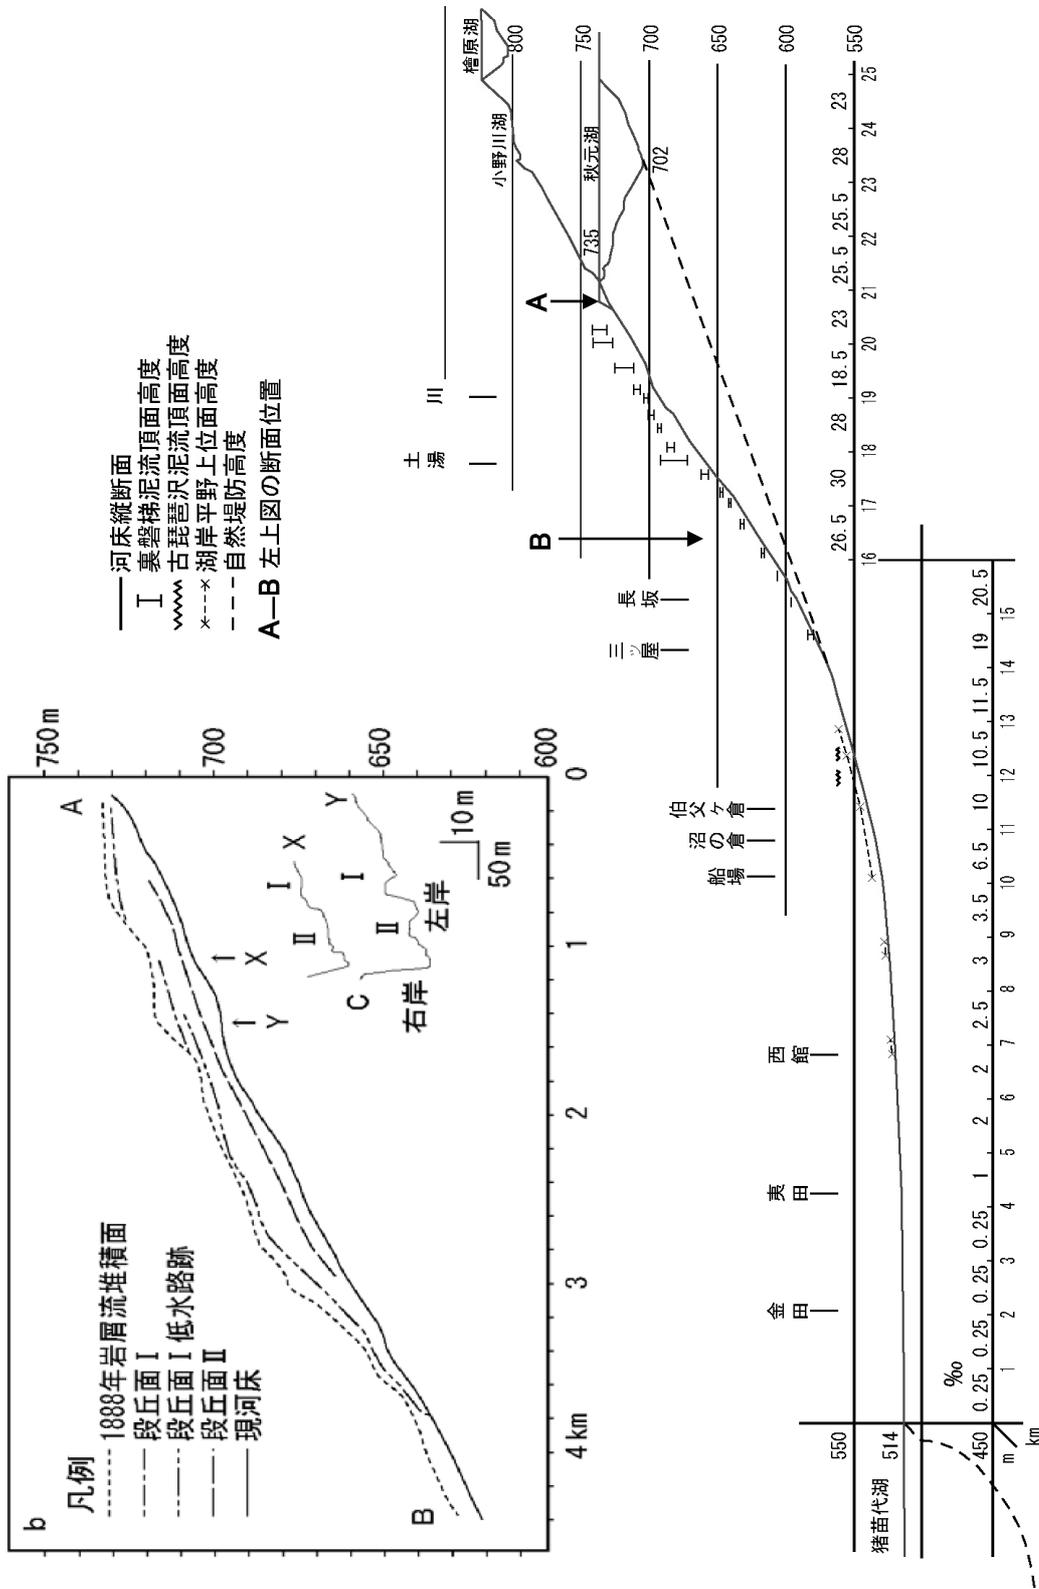
図 4-4 長瀬川の河床縦断面、湖岸平野上位面の高度及び横断面((貞方、1979)を転記、横断面は (町田・渡部、1988)を転記)

図4-4に岩屑なだれ発生後の長瀬川の縦横断図を示す。

長瀬川の上流域では、大量の土砂が供給され河床が著しく上昇した。その堆積厚について、貞方(1979)は秋元付近で少なくとも38m以上と推定している¹³⁾。また、他の研究では、より大きな堆積厚を推定しているものもあり、例えば、安田(1947)は最大で100m以上の厚さを推定¹⁹⁾し、丸田(1968)は檜原湖に近い879.8m三角点付近で140m、蛇平^{へびたいら}近くで100m、秋元で70mの厚さを推定⁸⁾している。この堆積厚は長瀬川に土湯沢が合流する狭窄部^{きょうさくぶ}付近の上流側では厚く、その下流側では比較的薄くなるとみられる¹³⁾。

図4-4を参考として、長瀬川上流の秋元湖(河口から21km地点)下流域に堆積した土砂量の概略値を求めると、堆積厚を同図から秋元湖(21km)～三ツ屋(14km)地点にかけて、最大70～0mへ直線的に減じるとし、土砂の平均堆積幅を地形図等から読み取り、概略値として500mとすると約1億2千万 m^3 (0.12 km^3)程度以上の土砂が供給されたと推定される。これは中村等により推定されている岩屑なだれの堆積総量¹⁰⁾の1.5 km^3 の約1割程度となる。

秋元～長坂、三ツ屋付近にかけては河床の浸食が活発であり、特に土湯沢出合い付近の狭窄部(写真4-6)より上流側では、当時の堆積上面と現在の河床との間には比高10～15m、最大で比高20mの河岸段丘が形成されるなど、河床の浸食が激しかったことを示している(図4-4の左上枠内参照)。写真4-6の地点付近は現在植生が繁茂して段丘面がわかりにくくなっている。長瀬川は写真の右下方向に位置し、道路から河床まではこの地点で約10mの比高差がある。

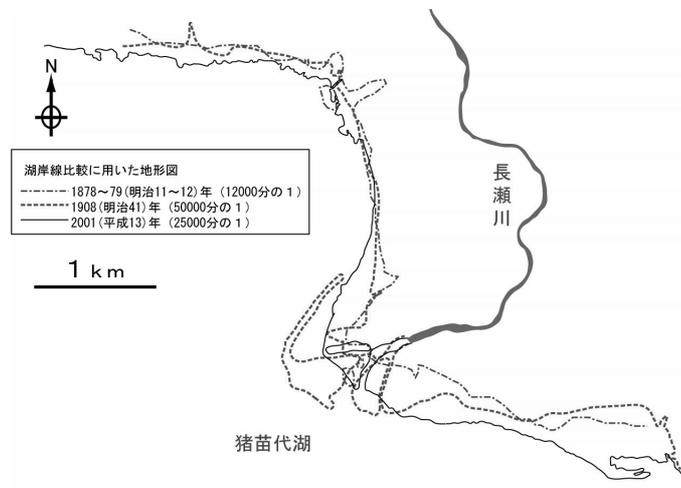
図4-5 長瀬川河口域の変遷(安積疎水事務所測量図及び国土地理院発行の地形図より作成)

噴火前の河口域の地形として、1878～79(明治11～12)年の地形図(安積疎水事務所保管、貞方(1979)より図4-6に引用)を、噴火後の地形として1908(明治41)年の地形図、更にその後の変遷図として、1931(昭和6)年、1952(昭和27)年、1972(昭和47)年、1990(平成2)年、2001(平成13)年(いずれも国土地理院発行)の地形図にそれぞれ汀線を重ね合わせて図4-5及び図4-6を作成した。

噴火以前に測量された1878～79(明治11～12)年の汀線を噴火後(20年後)の1908(明治41)年のそれと比べると、三角州の形成により河口が沖合に最大約550mほど前進している。更に、その北側に約1kmの沿岸州が形成されている。また、最新の2001(平成13)年地形図と比較すると、河口で分流していた長瀬川が土砂を供給し、北側に形成されていたラグーンを埋め、その後河口の三角州は後退する一方、河口東側及び北側の陸地面が沖側に拡大している。

図 4-8 に示すように、深度 10m の地点で比較すると、長瀬川河口の三角州は 1967 年測量よりも 1937 年測量の方が約 200～400m ほど沖合まで伸びていることが確認できる。その後、湖底は急に深くなり、深度 60m 付近で 1967 年測量の結果とほぼ同じ湖底面に重なる。この両者間の変動は、噴火後に上流より土砂が大量に流送されて三角州を沖合に前進させていたものが、その後の土砂供給量の減少や湖内の水流の影響によって陸地が後退し、もとの汀線に戻る過程を示している。このことは、図 4-5、図 4-6 に示した河口域三角州の時系列的な変遷ともその傾向が一致している。

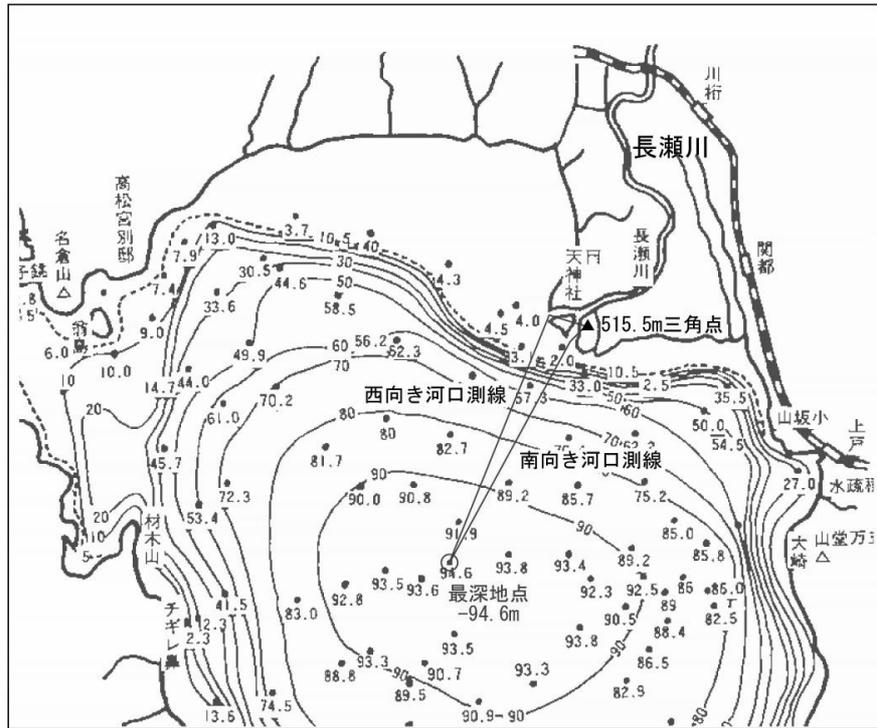
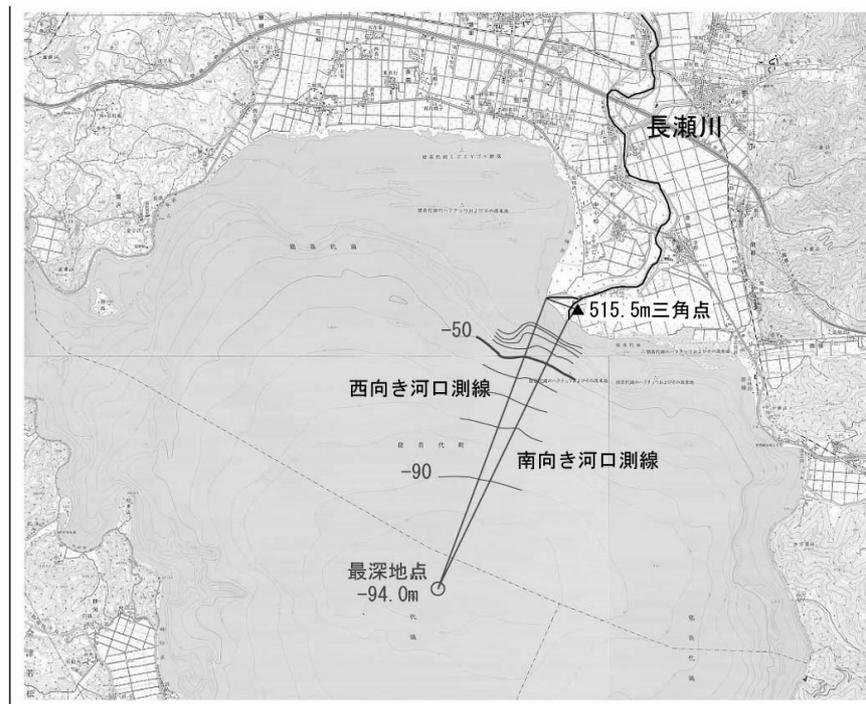
図 4-7 断面比較側線位置図 (上：基図：(吉村、1944) 下：基図：国土地理院(2001))
 ((吉村、1944)及び国土地理院 1/25,000 地形図(2001)より作成)

図 4-7 にその横断図の平面的位置を、図 4-8 に長瀬川河口から湖底の最深地点までの横断図を示す。

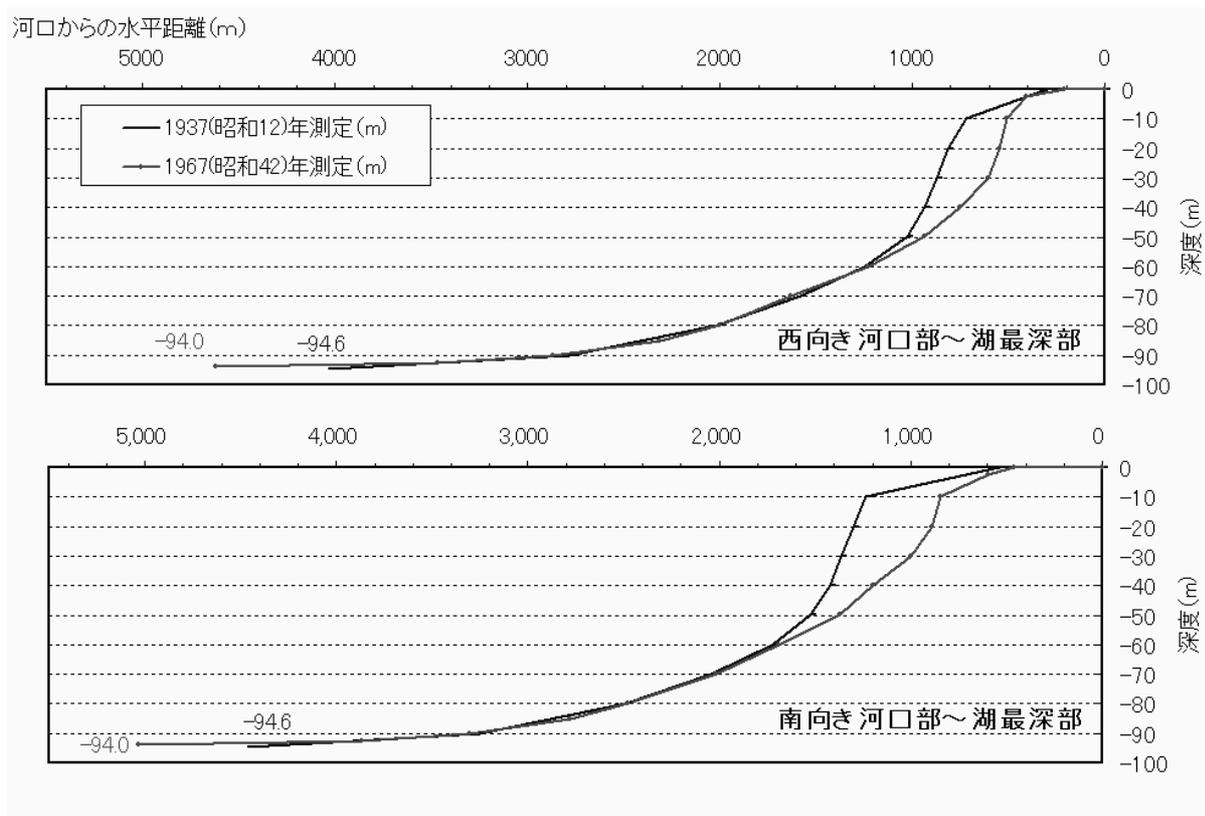
図 4-8 長瀬川河口～猪苗代湖最深部の測定断面 ((吉村, 1944) 及び国土地理院 1/25, 000 地形図 (2001) より作成)

図 4-8 の横断図は、1937 年測量、1967 年測量のそれぞれについて、河口近傍にある 515.5m 三角点の位置と最深地点を基準として、西向きと南向きに分派している長瀬川河口部のそれぞれについて、湖底の最深地点を側線として作成した。

図 4-8 によれば、河口域にある西向き及び南向き河口部での断面積の差は、それぞれ約 16,000 m^2 と約 11,000 m^2 で、この断面積の平均値を 13,500 m^2 とし、両断面間の距離を 500m とすると、この二又に分かれた河口域では 1937 (昭和 12) 年以後の 30 年間に約 675 万 m^3 の土砂量の変動 (減

少)したと概算される。これは噴火から50年後と80年後の測量結果を比較したものであるため、噴火直後の時期から比較すれば変動土砂量は更に多くなると考えられる。30年間の土砂移動量の概算値である675万m³は、上流域で浸食された土砂量(町田・渡部(1988)の見積りによる10⁶m³オーダー)⁷⁾と整合的である。

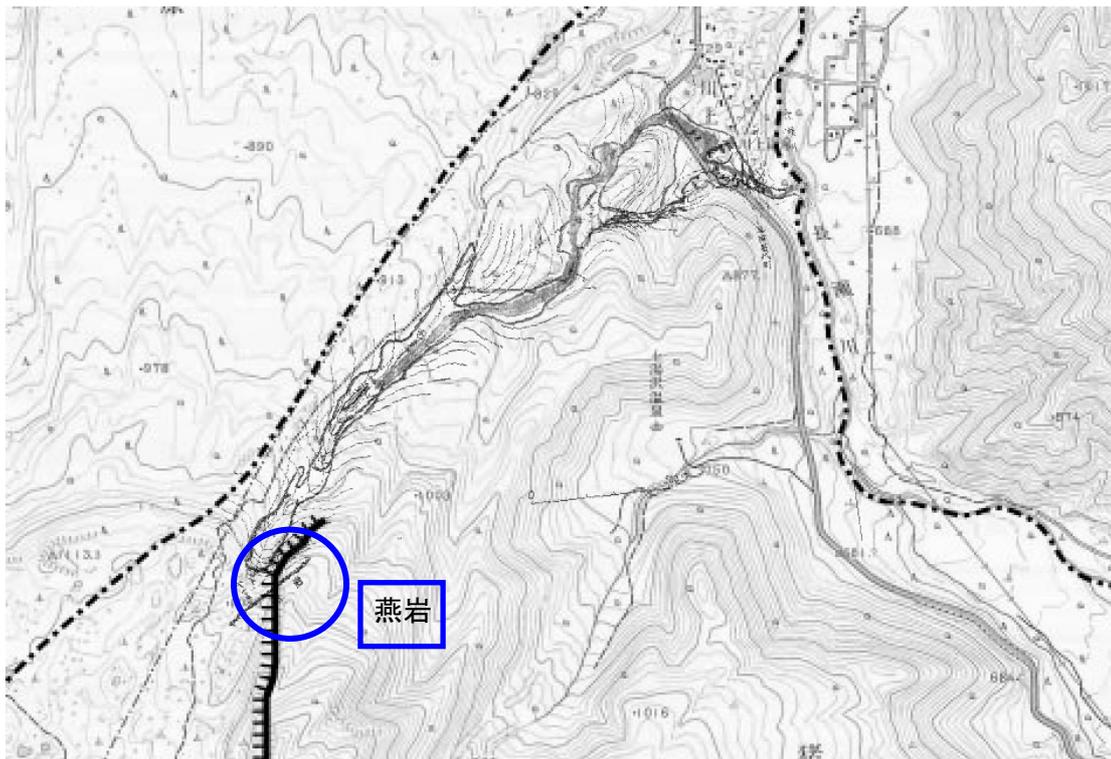
図 4-9 1938 年 (昭和 13 年) 5 月 9 日、15 日の土石流流下範囲 ((飯田、1938) ²¹⁾ に加筆)
 (赤色部分 : 5 月 9 日発生 の土石流流下、輪郭線による表示 : 5 月 15 日に発生した土石流)

これらの2回の土石流・崩壊の発生地点、流下範囲について図4-9、図4-10に示す。

1938(昭和13)年及び1954(昭和29)年の土石流・崩壊とも留意すべき点として、発生当日のみならず、2週間から1か月間にわたって継続して発生しているということである。一般に、崩壊等については1回だけに留まらず崩壊面が再度崩壊し、二次的な土砂移動が継続することがある。したがって、災害対策にあたってはこの点に留意して、上流部において画像監視、土石流検知センサー等の設置により監視・観測体制を強化して実施する必要がある。

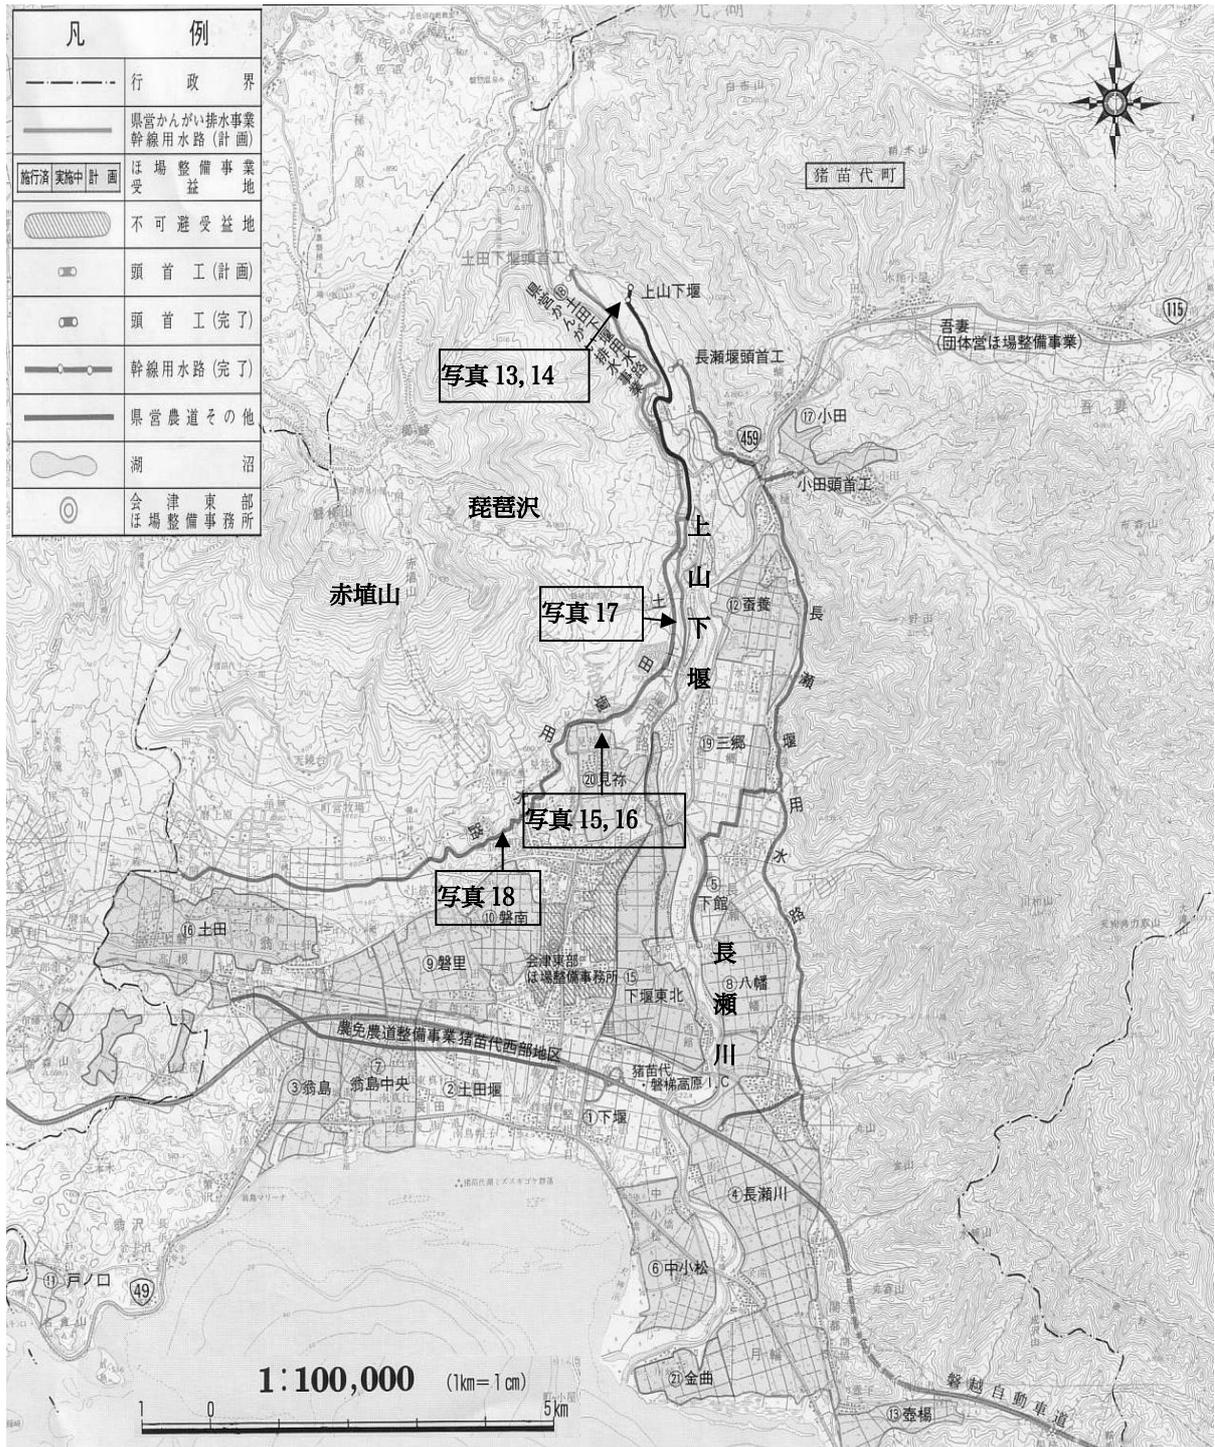
図 4-11 現在の^{はにた}土田堰等の利水施設 (会津東部ほ場整備事務所管内土地改良概要図より)

現在の両堰は猪苗代町土地改良区により管理され、猪苗代湖北部に広がる田畑に灌漑用水を供給している（写真4-17、4-18、図4-11）。

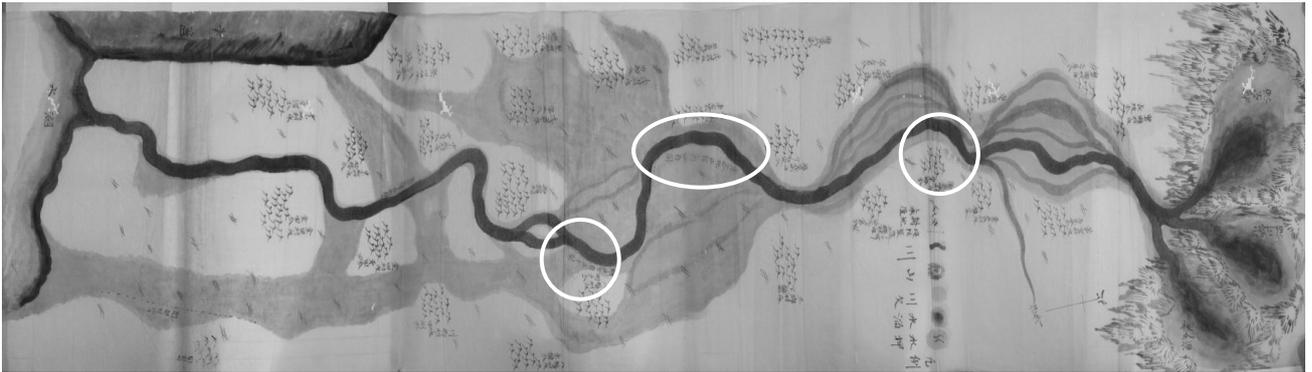
写真 4-19 「長瀬川堤防工事御着手願」の付図（福島県歴史資料館所蔵。松井撮影）（○印は至急工事要望3か所：左（上流）から順に「樋ノ口」、「東谷地」、「朝戸」）

4月18日には村総代人6名と摩耶郡猪苗代町戸長の連名での「長瀬川堤防工事御着手願」が県知事山田信道あてに提出されている。この中には3か所の至急工事を必要とする箇所（樋ノ口、東谷地、明戸）を示した図（写真4-19）が含まれており、堤防を溢水した箇所（黄色）や至急の工事要望箇所（赤の破線）で着色された図からは住民の必死の思いが伝わってくる（口絵参照）。
