第3章 濃尾地震のインパクト

第1節 国の地震防災への影響

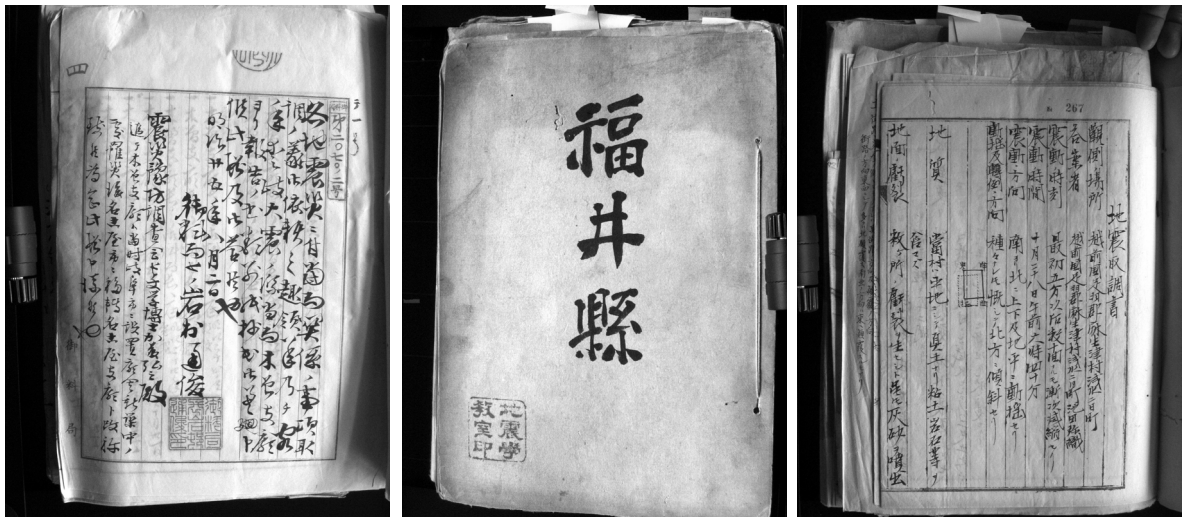
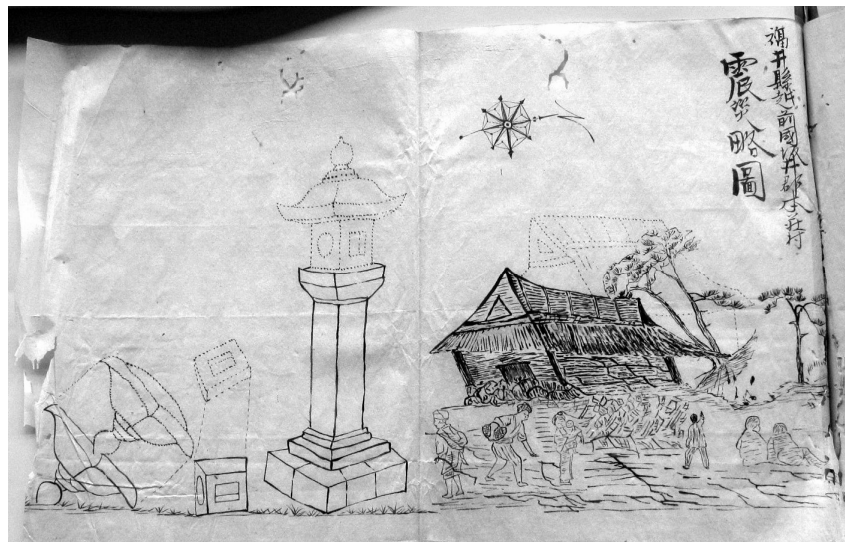
写真3-4 地震動についての各県・各機関からの回答書（福井県などの例）
（東京大学地震研究所所蔵）

勅令による震災予防調査会成立以前に、1891（明治24）年11月帝国大学は加藤弘之総長名で、各県、各省へ震災についての24項目にわたる調査を実施、回答を求めた。まず、地震の調査の学術的意義と防災上の意義を述べ、①観測場所、②回答者名、③震動の時刻、④震動の時間、⑤震動の方向、⑥震動の高低、長短及び方向など、24項目についてできるだけ図面をもって説明することを指示するものであった。この回答は1892（明治25）年7月30日の奈良県からの調

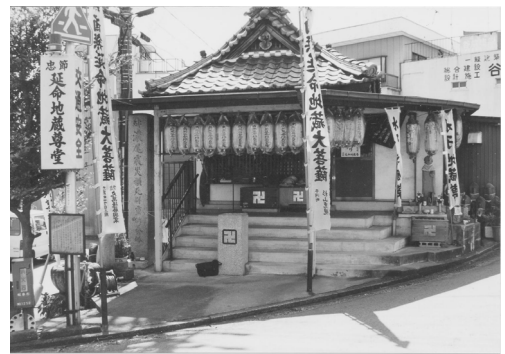
写真3-12

また、一周年に際して記念碑を建立したところもあり、地震のすさまじさと被害の記憶、地震への警戒を後世に伝え、また死者への弔慰を表し、他方で被害復旧への天皇と政府の援助への感謝の念を示すことが意図された。こうした地震記念碑とは別に、死者を供養する石造物も建立された。岐阜市内を流れる長良川にかかる忠節橋の近くに、忠節延命地藏尊という小さなお堂がある。この傍らに「濃尾震災横死群霊供養塚」と刻んだ供養塔が建っている（写真3-12）。右側面に「奉納大乘妙典念仏廻国修行者 世話人 水谷延蔵（ほか3名の氏名）」とある。また、左側面には「助力者」の人名を刻むが、碑石の表面がかなり摩耗しており、判読は難しい。さらに、碑背には「明治二十六年旧七月十五日建之」とある。芦田正次郎によれば、石仏の造立に大きな影響を与えた教典に法華経があるという（「仏教信仰の研究と課題」庚申懇話会編『石仏研究ハンドブック』雄山閣出版、昭和60年）。経典供養塔の中には「大乘妙典」銘の廻国塔がある。芦田が紹介した東京都豊島区巢鴨・高岩寺の笠付の廻国塔は、写真から刻まれた文字を判読することは難しいが、「奉納大乘妙典***」とある。これは岐阜の「濃尾震災横死群霊供養塚」と同じ様式である。

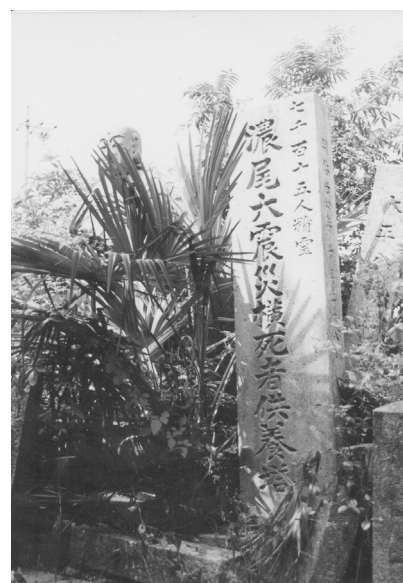
写真3-13

この岐阜のものによく似た形状の供養塔が、大垣市西崎町にある。この場所は現在、住宅の敷地になっているが、かつては観音寺と呼ばれた寺院の境内地であった。供養碑の正面には「震災横死者供養塔」、右側面に「明治四十一年十月 海津郡西江村帆引 内田ぢう建之」、左側面に「明治二十四年十月二十八日濃尾震災」と刻まれている。この内田という女性についてはわからないが、彼女が建立した震災供養塔はもう一基、名古屋市内に存在している（建立年月日は不明）。碑面には「七千百十五人精霊 濃尾大震災横死者供養墳」と刻む供養塔で、名古屋市千種区の尋盛寺墓地内にある（写真3-13）。左側面には「岐阜県海津郡西江村帆引 内田じう」、右側面に「明治廿四年十月廿八日」と刻む。

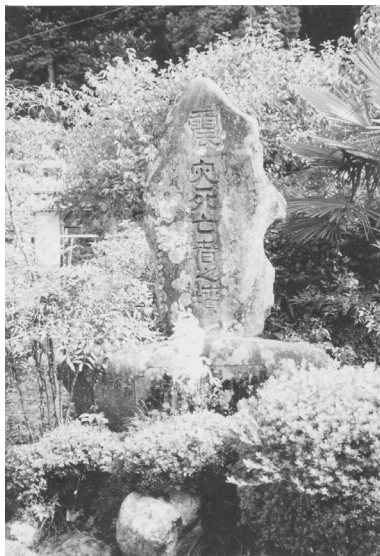
写真3-14

これらの供養碑の形状が角柱型であるが、平板な石で作られた供養碑として、岐阜県不破郡垂井町の祥光寺の「震災死亡者之墳」がある（写真3-14）。『岐阜日日新聞』明治25年10月25日号には、祥光寺の境内に「震災死亡者のための記念碑を建立し、来る廿七日を以て、五十余名の僧侶を召集し、一周忌の追吊法会を執行するよし」と報じられている。また、一宮市本町地藏寺墓地横の供養塔も石板型をしている（写真3-15）。この供養塔は、上部に梵字の「バン」（大日）を、その下に「震災亡霊菩提塔」という文字を刻んでいる。この寺では震災直後に土砂加持を行っており、中島郡一宮町での死者追悼と祈祷に一定の役割を果たしたと考えられる。

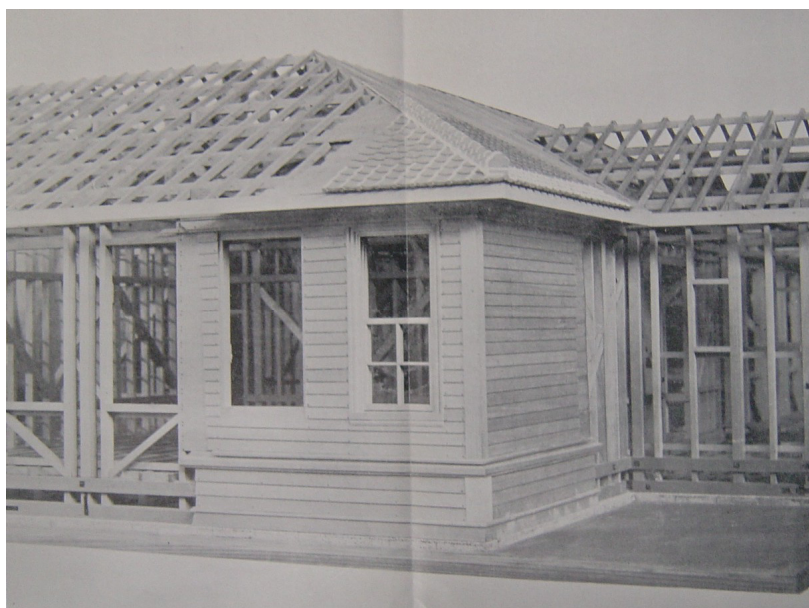
写真3-21 小学校改良構造雛形（その2）（『震災予防調査会報告第十三号』所収）

小学校（写真3-20～3-21）は、平屋建ての小学校校舎を想定しており、外壁は下見板張りとなっている。町家と同様に小屋組をトラストし、柱と梁・桁などの水平材、柱と土台を鉄材で緊結することを示しているが、それだけでなく、説明文では、「小屋梁ト柱ノ取付ケヲ堅固ニシタル事」とあり、トラスの水平材と柱をしっかりと結び付けることを示している。これも、建物全体を一体化することの一環である。

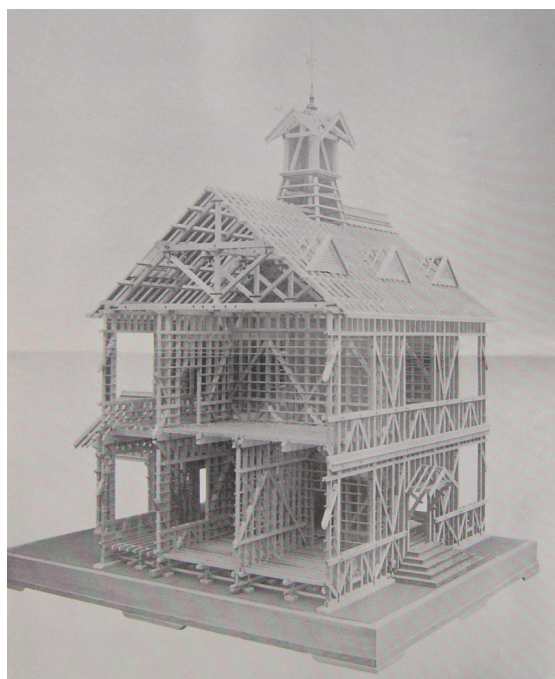
写真3-22 公共用二階建改良構造雛型（『震災予防調査会報告第十三号』所収）

「公共用二階建」建物（写真3-22）は、小学校と同様な構造でつくられている。ただし、小学校が平屋建であったのに対して、この建物は二階建であるので、二階部分の補強を考慮する必要がある、ここでは、二階床廻りの腰壁に筋違を入れて補強している。また、建物の外壁に長押（なげし）を廻して補強している。長押は、貫とともに木造建築における日本の伝統的な補強方法の一つであり、そのような伝統的な技術とボルトなどの金属部材での補強という新しい方法を組み合わせているところが特長である。

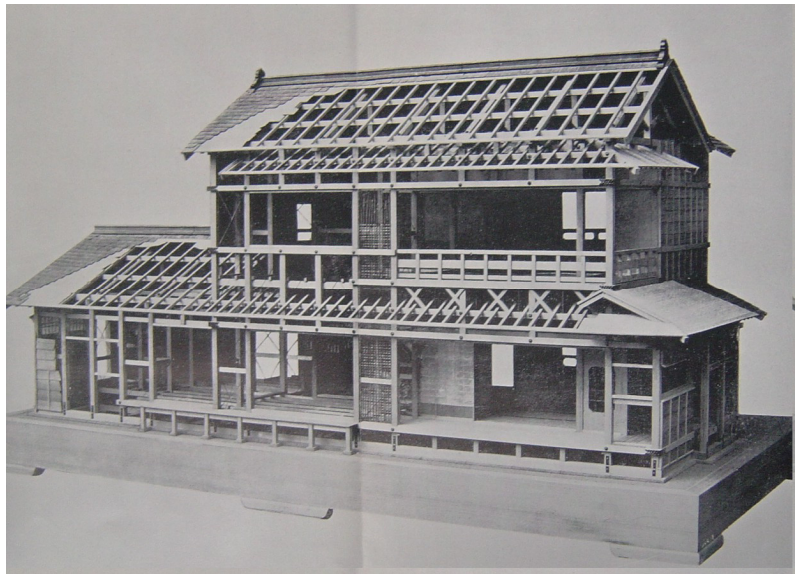
写真3-23 日本風住家改良構造雛型（その1）（『震災予防調査会報告第十三号』所収）

「日本風住家」（写真3-23～3-24）は、形態の異なる2種類の雛型が示された。屋根をスレート葺きとすることや、筋違を木材ではなく「針金」と称する鉄材（鉄棒）で行っていることがほかの建物とは異なっている。この雛形の仕様書として1896（明治29）年11月に震災予防調査会に提出された「木造日本風住家改良仕様書」（注11）によれば、これは、木材による筋違を用いると、伝統的な木造真壁造りの場合は、外観に筋違が露出してしまい、それによって外観が従来の伝統的な住宅建築と大きく異なるので、それを防ぐため、外部に露出しない筋違として木材に比べればかなり細くなるこのような鉄棒による筋違が考案された。また、屋根をスレート葺きとしたことは、屋根の重量を軽減するためである。
