## 第4章 揺れと被害

### 第1節 関東全域の震度分布

## 第2節 東京都23区内の被害

## 第3節 横浜市内の被害

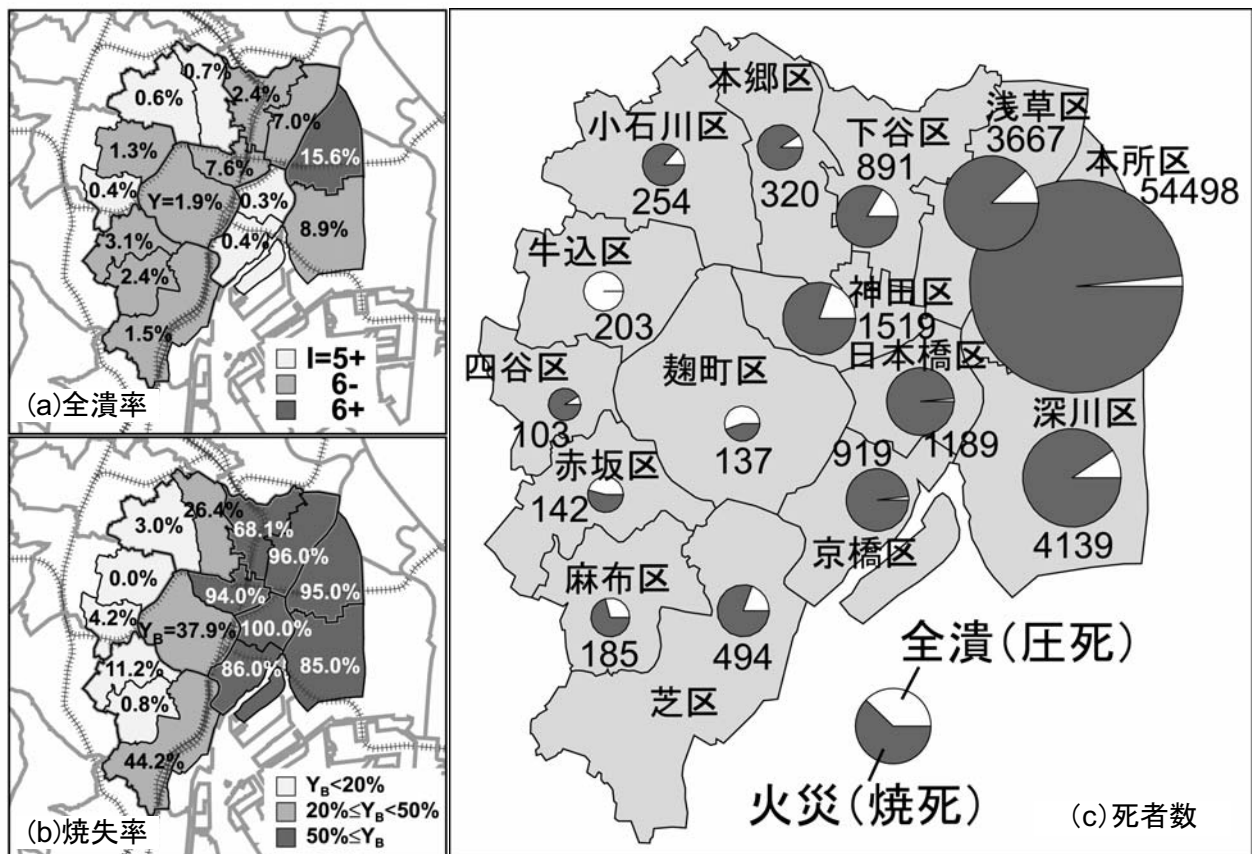
図4-6は旧東京市各区の被害分布である。旧東京市の被害は甚大であったが、全域で発生した訳ではなく、主に沖積層の厚い東半部で生じたことが分かる。これらの地域では住家全潰率も高く10%内外になるが、焼失率はさらに高く70~100%に達する。このため人的被害の圧倒的多数は焼死者である。一方西半分の麻布、赤坂、四谷、牛込、小石川の各区では全半潰や焼失を免れた住家も多く、これらの区では一部の地域に被害の集中が見られるものの死者数は総じて少ない。

図4-6 東京市15区の被害分布[諸井・武村, 2006より引用]

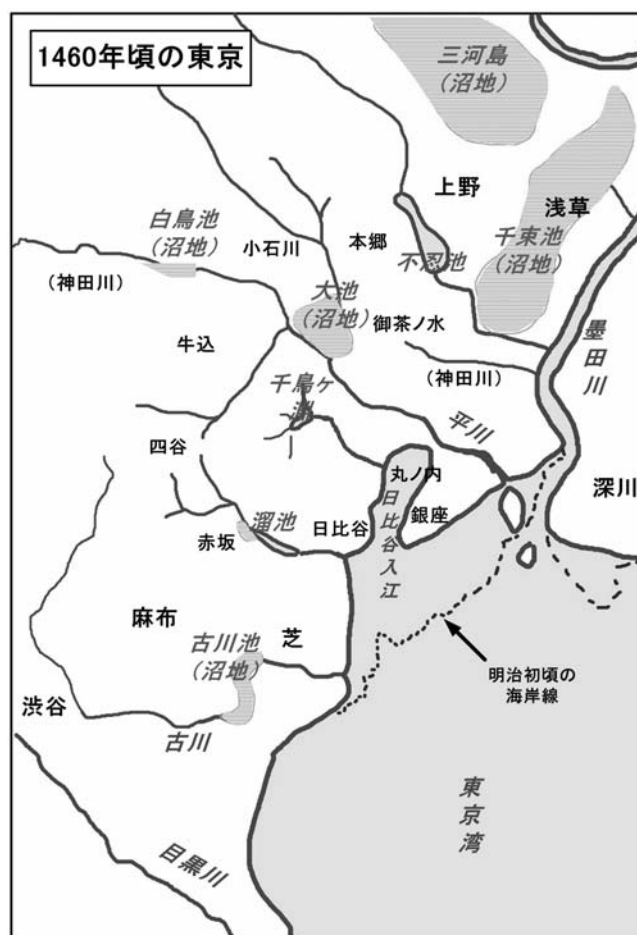
このような震度分布の特徴は、現在の東京の地形よりもむしろ江戸幕府以前の江戸の古地形との対比で見るとよく理解できる。図4-8は、古文書資料をもとに推定された1460年頃の江戸の地形である。太田道灌が江戸城を築いたのが長禄元(1457)年である。参考に明治初頃の海岸線を点線に入れてあるが、いずれも現在とはかなり様相が異なっている。

いくつか特徴的な点を上げると、まず第1は、現在の皇居の東側では丸の内付近にまで日比谷の入江が入り込み、現在の銀座付近は江戸前島と呼ばれる半島状の砂州であったことである。第2は神田川の流路が大きく異なっていたことである。神田川は現在井の頭公園の池に発し、

図4-8 1460年頃の江戸の地形[武村, 2003より引用]

日比谷入江から現在の日本橋川の流路にあたる東京湾への流路変更に関しては、太田道灌の頃との説もあるが定かではない。図4-8は既に付け替えが終わった状況である。日比谷入江が埋め立てられたのは慶長12(1607)年頃、また江戸城を洪水から守り土砂による江戸の湊の埋没を防止するため、御茶ノ水付近で本郷台地を掘り割り現在の放水路をつくって神田川を隅田川に直結するようにしたのは元和6(1620)年、いずれも将軍秀忠の時である。

震度分布との対応を調べると、日比谷、大手町、神田神保町、更には水道橋から神田川へ続く震度の大きい帯は、まさに日比谷入江から平川の流路に一致することがわかる。また特に震度が大きい神田神保町から水道橋付近には、図4-8にあるように大池という沼地が存在していた。

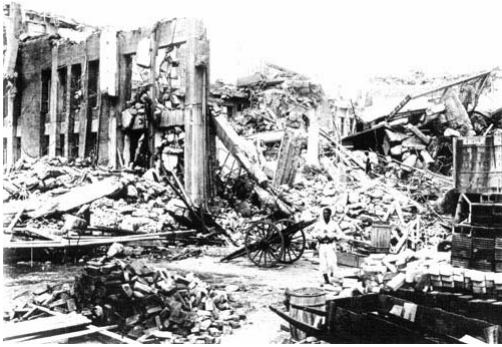
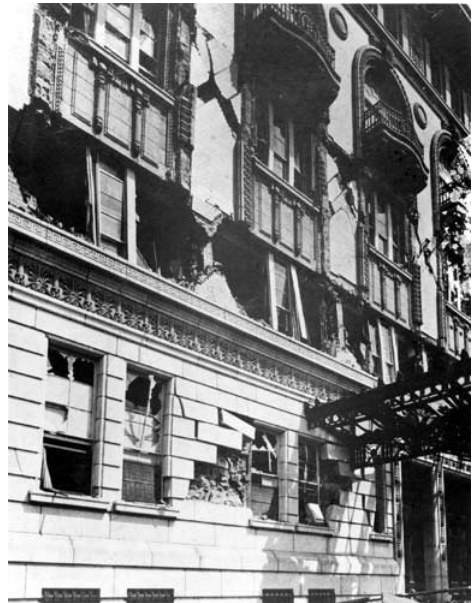
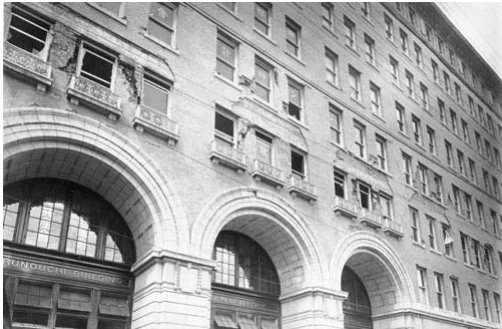
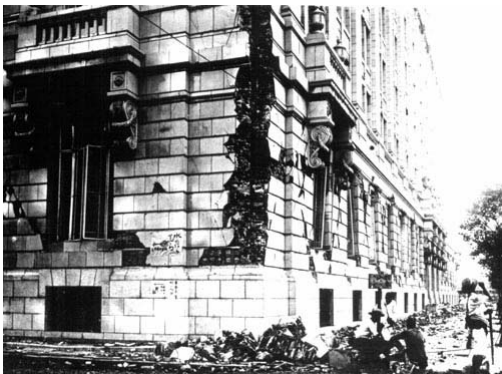
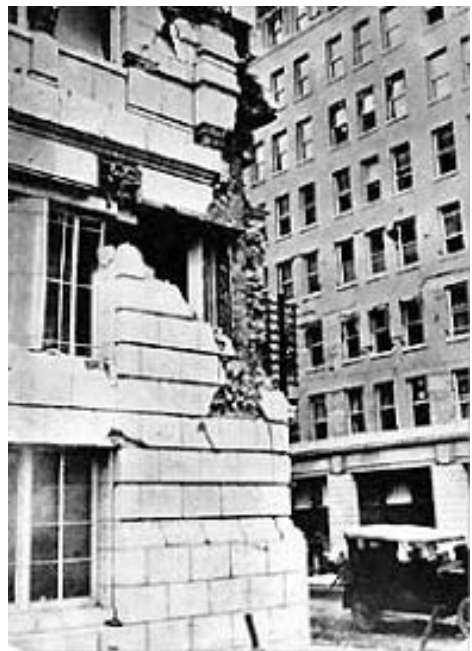
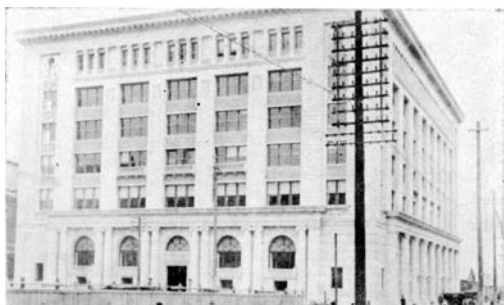
写真4-1 関東地震による建築物の被害状況
