第5章 火災被害の実態と特徴

第1節 震災当時の都市構造や防火体制

第2節 同時多発火災の発生状況

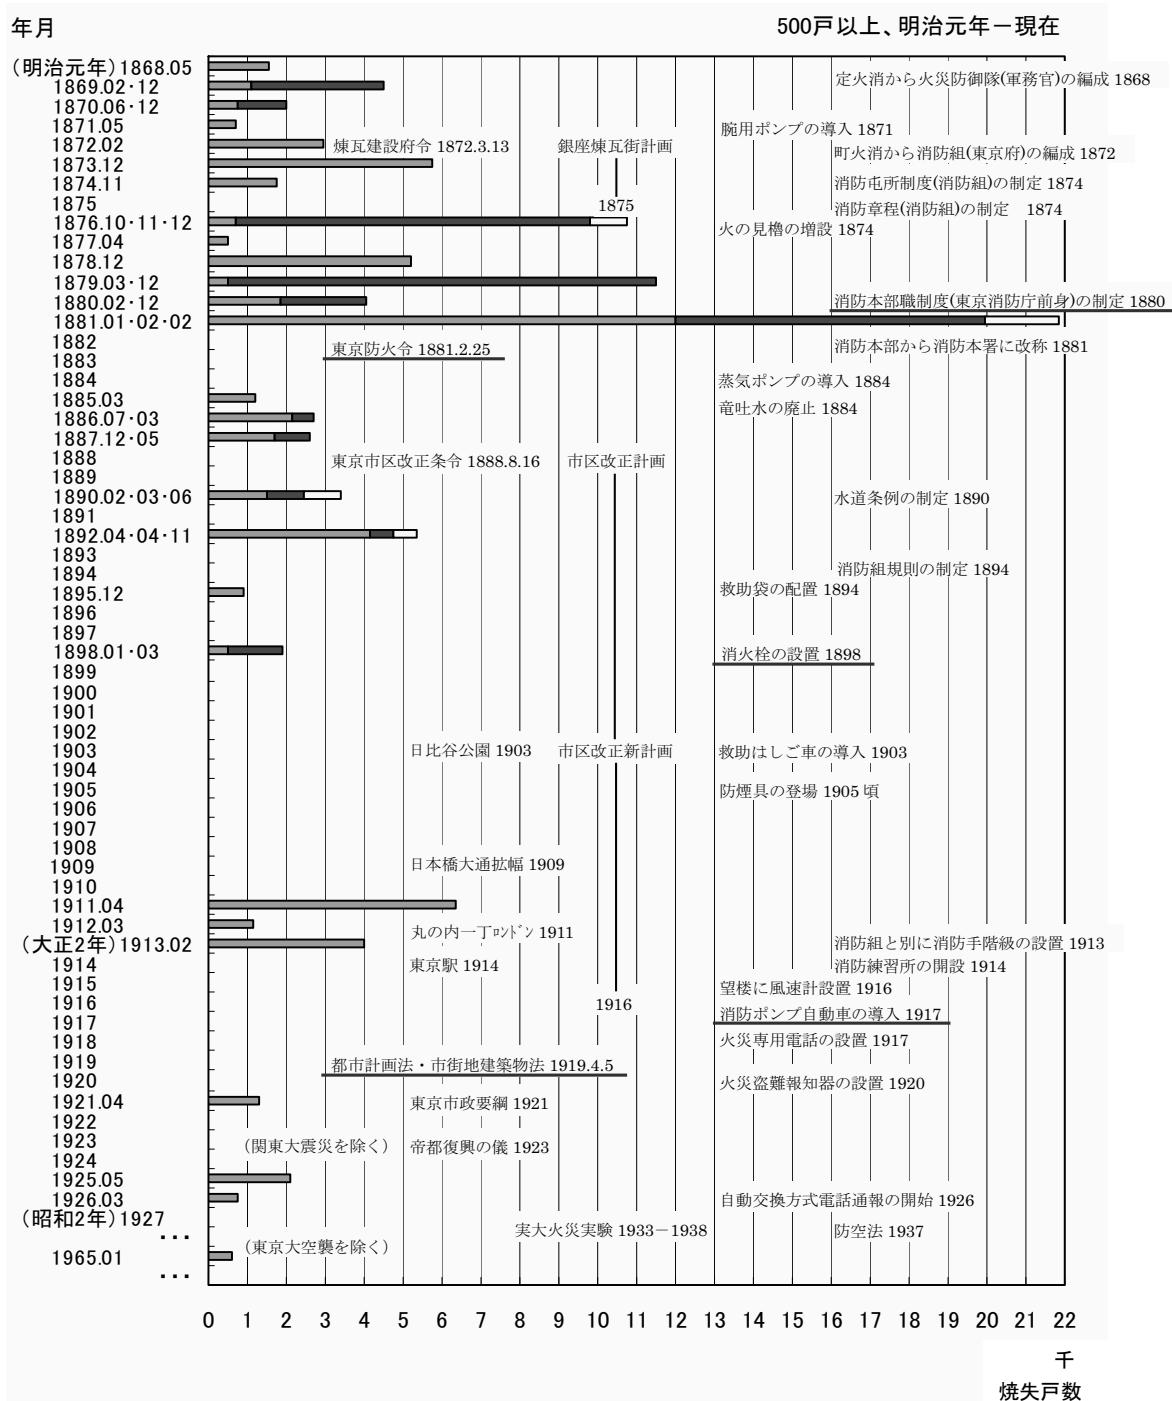
図5-1 東京の大火と防災対策 [作成：菅原進一]

どが施行されたことにより耐火造も増加し、明治から大正、昭和にかけては図5-1に見るよう、焼失戸数1万戸、焼損域百万坪オーダーとなる江戸型大火は漸減した。

写真5－2は、大正中期の上野から神田にかけての市街地であり、この状態で震災を迎えたと考えてよいだろう。明暦大火後の道幅拡幅で、本町通りが京間7間（13.8m）、日本橋通り京間10間（19.7m）となったが、後者は1888（明治21）年公布の市区改正に基づき15間（27m）に拡幅された。しかし、一歩わき道に入ると昔ながらの木造が密集しており、**図5－1**で見たように大火発生の頻度は江戸以来の町地の家屋密度に呼応していた。その後現在に至るまで、震災で区画整理された隅田川沿いの地域以外の練馬・世田谷・大田区などでは都市のスプロール化により田畠の畦道に沿って住宅が建て混んだ状況が続いている。

3年に一度は発生した江戸の大火は、明治になっても繰り返されたが、図5-1で見たように500戸以上焼失した火事の件数は、明治期が36件であったのが、大正期には震災を除き4件に急減し、昭和期には2件、その1件は同じ東京ではあるが大島の大火であった。このように東京は帝都としてレンガ造や鉄筋コンクリート造のビル、土蔵の建物が急速に増え、大火は激減した。一方、地方の都市では、建物の不燃化が遅れ、経済の高度成長期までは各地で大火が頻発した。東京が耐火造で面的に整備されるきっかけとなったのは、明治5年（1872）2月の祝田町大火である。

しかし、周辺の神田、日本橋、浅草区などには、木造密集地域があり、たびたび大火が起こっていた。図5-1の元データを見ると、大火の発生件数は、明治期36件のうち神田区が10件、日本橋区7件、浅草区6件、芝区4件、京橋区2件、本郷区2件、下谷区2件、深川区1件な

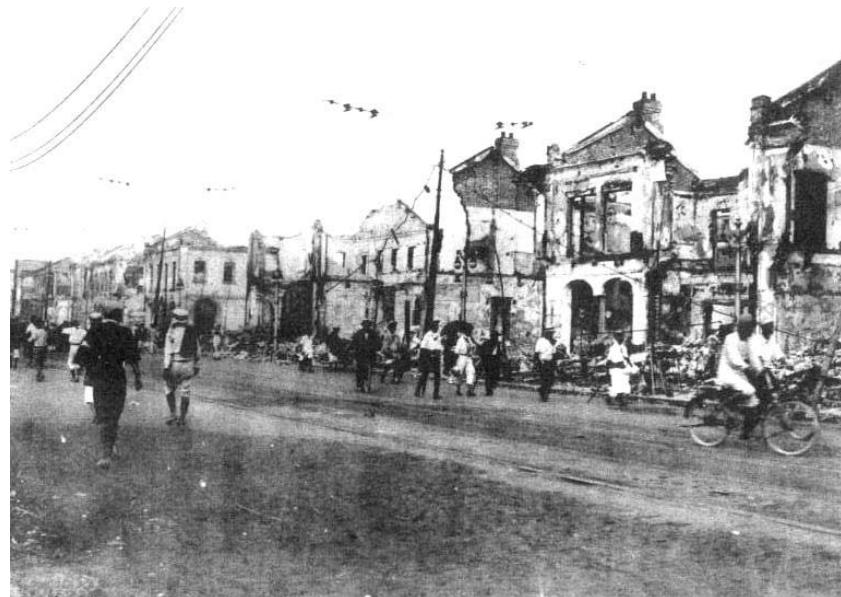
写真5－3 (a) ビルの被害状況（9月7日、京橋銀座通り）

東京震災録（深川区役所(1926)）には、**写真5－3 (a)**に見るように主に震災直後の焼け跡の惨状が写し出されている。街路に面したビルも密集木造の火災エネルギーの中では延焼を免れないことが分かる。この事実は阪神・淡路大震災でも見聞された。また、一部には火災を免れて崩れかけた建物の写真もある。**写真5－3 (b)**はその例であり、当時の建物の様子が理解できる。震災直後の9月2日に撮影されたもので、瓦葺き下見板張りの典型的な裸木造であり、今日でも各所に残っている。**写真5－3 (c)**は、皇居前の避難民のバラックで鉄板を使って囲っている。また、**写真5－4**は震災後約1ヶ月の仮普請の状況で、屋根が鉄板葺きである以外は、仮の建物であることを忘れさせるほどである。江戸の昔から大火に慣れた暮らしのエネルギーが感じられる。在来木造が迅速なプレハブ建築システムを持っていた証拠でもあり、屋根が板葺きであるほかは**写真5－1**で見た江戸時代の長屋とそう違わない造作といってよいだろう。新宮市船町（熊野速玉大社の前面）には^{いかだ}筏流しと関連深い川原町が存在し、最盛期には道路の両側に宿屋、雑貨屋、銭湯、履物屋など200軒を超える家が建っていた。町の人々は、洪水の危険を

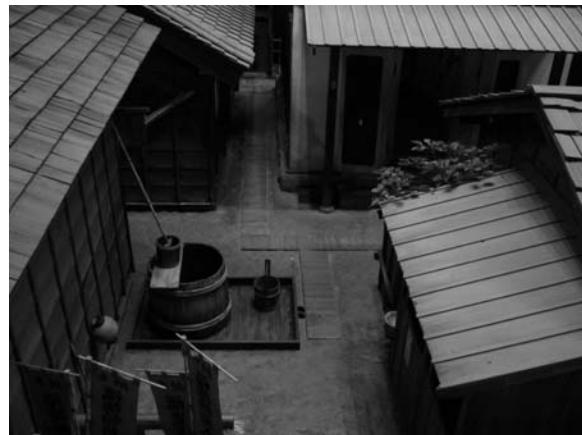
写真5－5(a) 路地裏会所の実大模型（深川江戸資料館）

次に震災時の個々の家屋の部位について考えて見る。写真5-5(a)は、江戸時代の路地裏会所の実大模型で、井戸の右手に掃き溜め（ゴミ捨て場）、共同便所がある。各長屋は10戸単位で、写真5-1でも示したように溝板を真ん中にして幅が0.5～1間の路地で対面していた。中央の会所には間借り人である町人達が「向こう三軒両隣り」で助け合って暮らし、鉢植えの並ぶ路地や会所は子供たちの遊び場でもあった。写真5-5(b)は、本郷菊坂に現存する樋口一葉の旧宅のあった明治中期の井戸端であり、今では家屋の窓にアルミサッシ、壁は金属板となっているが、路地の様子は江戸時代とさほど変わっていない。住宅の外装に金属板が張られている

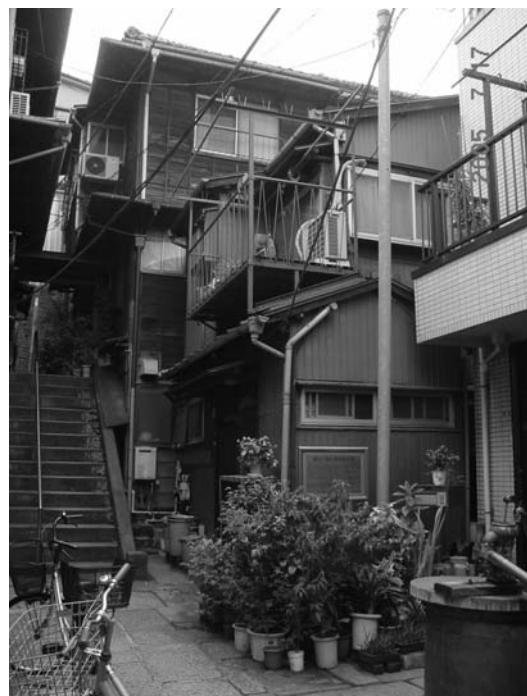
写真5－5(b) 樋口一葉旧宅と井戸（本郷菊坂）

分だけ火災時には延焼速度が緩慢になる。写真5－5(c)は、1905(明治38)年に建てられ現存している本郷館と呼ばれる学生下宿屋であり、鉄板葺き3階建てである他は下見板張の昔ながらの外観である。

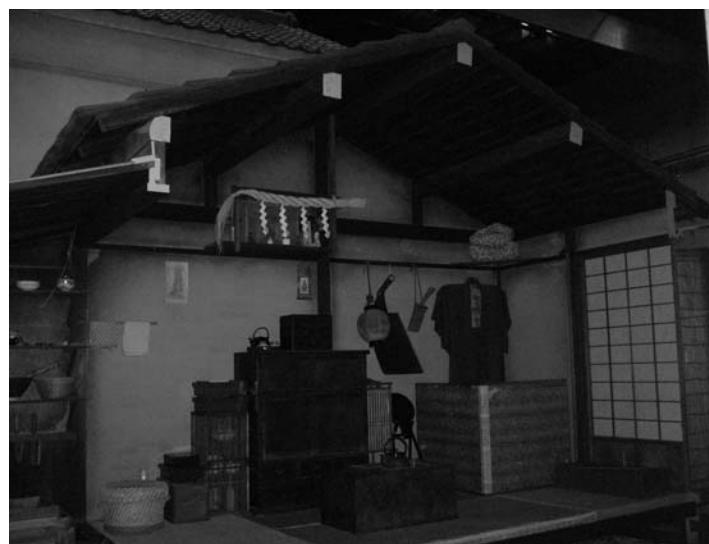
写真5-6 江戸棟割長屋の断面（深川江戸資料館）

写真5-6は、江戸の棟割長屋の実大断面模型で、真壁造の外壁に下見板張り、柱や梁は太さ約3~3.5寸、隣戸との土塗り界壁の厚さは約2~2.5寸、床は畳敷きあるいはその一部が板の間、屋根は約1寸厚の板葺きで、粗略な造りではあるが震災時というより昭和中期までどこにでも見られた普通の造作であり、震災で焼けた家も続き間のあるなど規模の大小はあるが、このような内部仕様であったことは周知のことである。

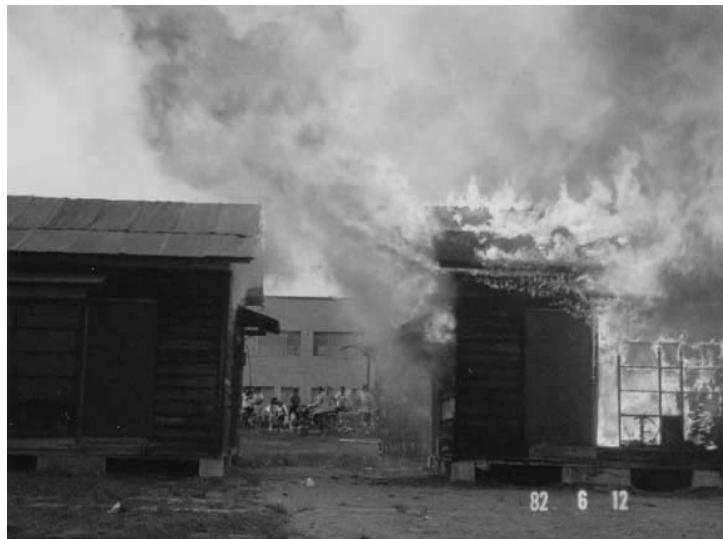
写真5-7 粗略木造（焼き屋）の実大火災実験例（3分40秒、市民防災研究所+泉市消防本部）

写真5-7は、こうした日本のどこにでも存在し大火の主要な原因となった焼き屋とも言われる粗略な平屋建て木造2棟を約3m離して実大火災実験を行った例である。向かって右の家屋に点火してからわずか3分40秒の状況で、隣家の軒先に着火した瞬間である。点火は石油ストーブの上方に洗濯物を吊るし、これをストーブの上に落下させることで行なった。震災当時、東京や横浜の市街地にはこのような木造が密集しており、風が強く消防力が十分ではない状況で出火したため、容易に大火に発展した。

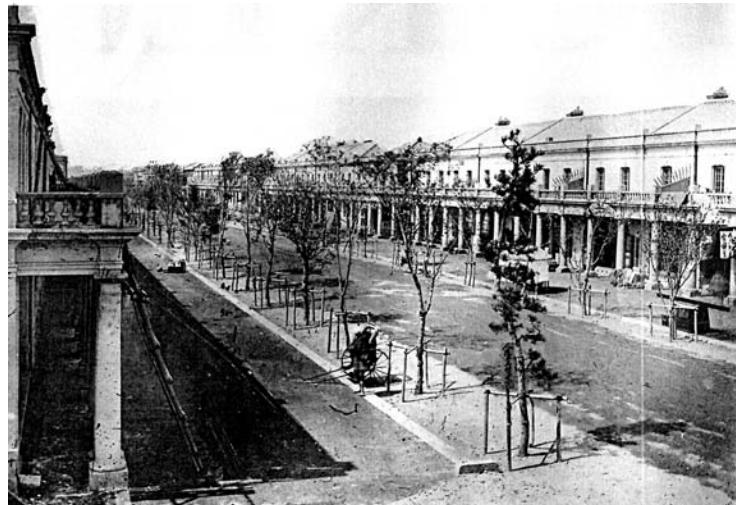
写真5-8 竣工直後（1874（明治6）年）の銀座大通り [石黒敬章氏所蔵]

画を作らせ、1877（明治10）年に銀座地区煉瓦街は完工した。写真5-8は、竣工直後の銀座大通り（幅27m（15間））の情景である。銀座地区の竣工実績は、表5-1のようにまとめられている。木造以外が90.4%を占め、瓦または金属板葺き木造の5.6%を加えると96%が類焼しにくい構造の建物であり、この地区では大火がまず起り得ない状況となった。この煉瓦街建設の府令は日本初の都市不燃化宣言と云つてよい。

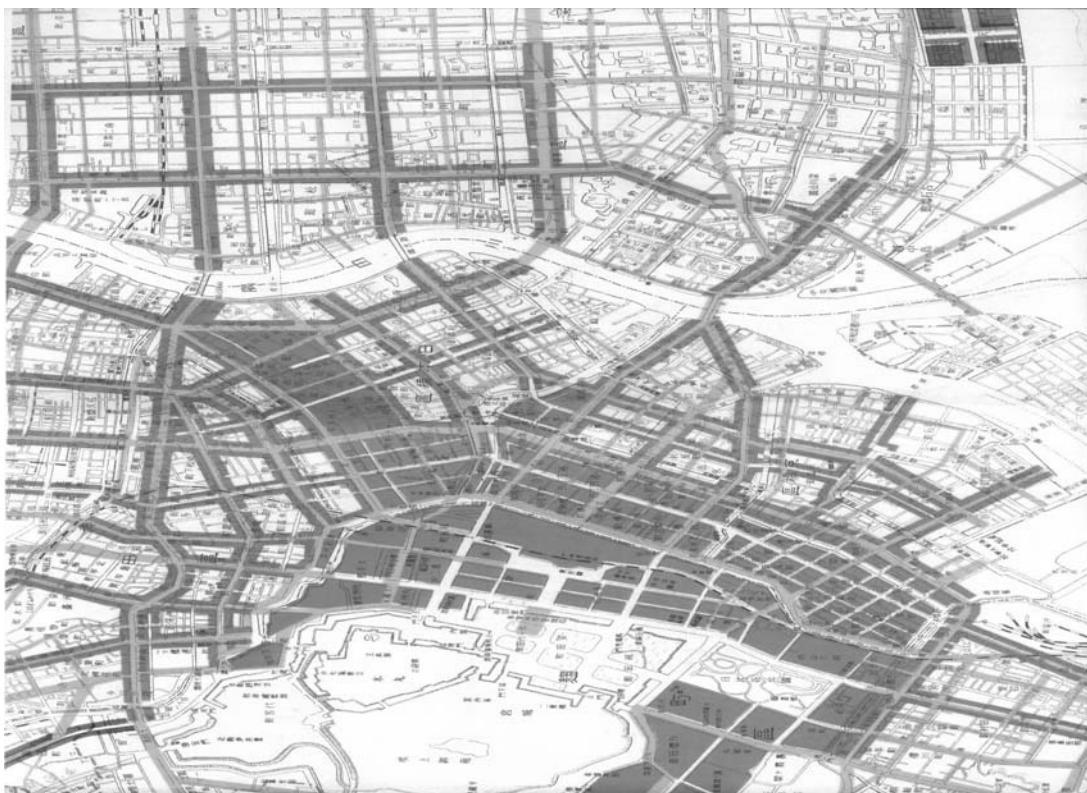
図5-2 東京防火地区指定図（東京市、橙色：甲種、緑色：乙種防火地区）

図5-2に示す都市計画で東京市が指定した甲種防火地区は、路線が434,000坪、集団が1,152,000坪の合計1,586,000坪、乙種防火地区は、路線が113,000坪、集団が62,000坪の合計175,000坪、甲種と乙種を合わせて1,761,000坪であり、都市計画区域面積169,072,422坪の10.4%に及んだ。事業では、46,000筆の所有権および10,600筆の借地権の換地、それに20万棟の曳き家による移転が実施され、世界的にも例を見ない大事業であった。このため10億7,000万円の復興債券が特別発行され、事業は進展した。しかし、建築補助金は2.7%の2,000万円（現在換算で500億円）であり、現在換算で坪当たり約3万円に過ぎず市民には大きな負担となつた。したがつて、耐火建築による集団的不燃化は容易には進まなかつた。

蔵省との折衝で7億円、帝都審議会で5.7億円、第47帝国議会で当初の10分の1である4.5億円にまで減額されてしまった。しかし、国によって焼け跡全域の区画整理が実施され、減歩による道路の確保が可能となつたことは画期的であった。この最終案は1923（大正12）年12月19日衆議院、貴族院で可決された。隅田川の両側30km²の焼失地域の区画整理は、特別計画法と震災前後公債法の公布で実施された。しかし、このインフラ整備に関する市民の反発は激しく、復興院建築院長兼東京大学教授佐野利器は一身を挺して啓発活動に努めた。なお、復興院も格下げになり復興局となった。佐野は、これに抗議して建築局長を辞任した。区画整理事業により建てられる建築物の仕様は、図5-2に示すような都市計画法に定める防火地域制に対応して、市街地建築物法で表5-4のように規定された。

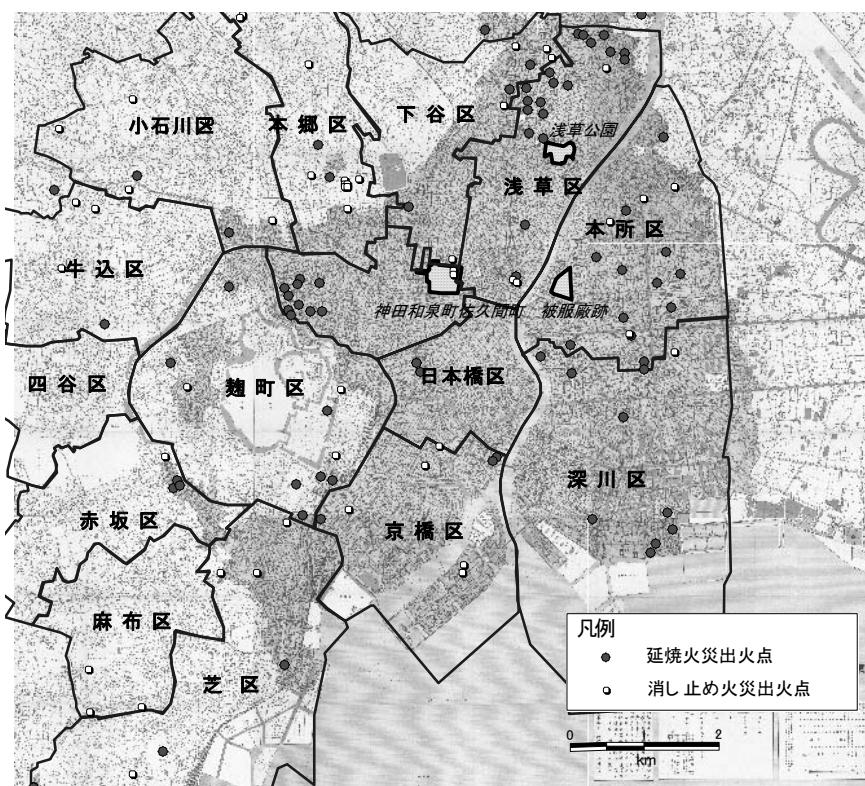
図5-4 延焼火災および消し止め火災の出火点分布 [中村, 1925に基づき作成]

震災予防調査会の中村清二による調査で作られた東京市の延焼動態図に記入された飛火を除く延焼火元点分布と、表として作成されている消し止め火災の出火場所住所から判断される出火点とをあわせてみると図5-4のとおりとなる。延焼火災出火点は図中の赤印（塗りつぶし）で76ヶ所あり、うち倒壊潰による出火は41ヶ所にも及び、浅草区北部、神田区西部、本所区に集中している。図中の白抜き丸印の消し止め火災との関係で見ると初期に消火が行われた地域では、自らの火災による延焼は免れている。第4章の図4-6や図4-7の結果と考え合わせると、浅草区北部、神田区西部、本所区では、軟弱地盤による地震動の増幅が木造家屋の倒潰を招き、そのことが延焼火災の同時発生という最悪の事態を招いて、多くの犠牲者を出すという構図が浮かび上がってくる。

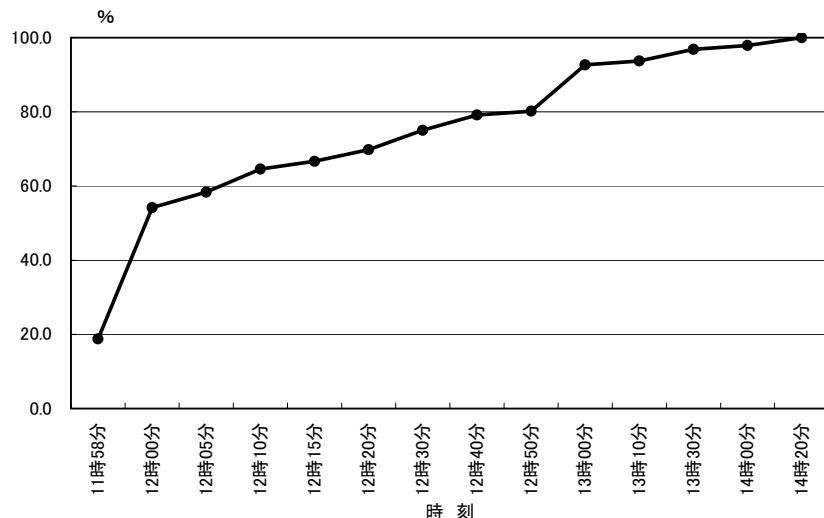
図5-5 累積出火割合 [井上, 1925に基づき作成]

震災予防調査会井上一之のまとめた出火点について表5-8、表5-9に時刻別に示す。出火は9月1日23時まで記録されているが、ほとんどの火災は、地震発生11時58分から14時までに発生している。この間の出火割合をみると図5-5より、地震発生直後に18件、12時までに34件と6割近くが地震発生から数分間に集中している。

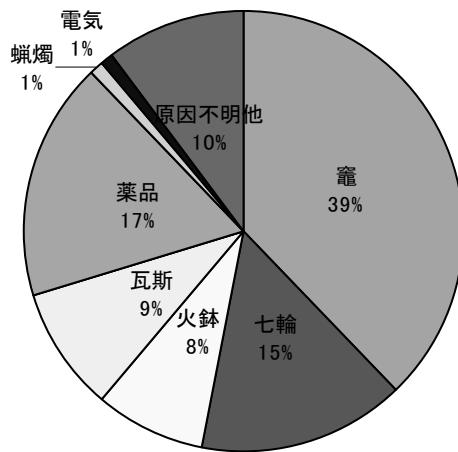
図5-6 出火原因（飛火を除く） [井上, 1925に基づき作成]

地震発生が昼食時であったため、炊事で各戸が火を使用、飲食店でも同様に使用していたと考えられ、図5-6および表5-10に示す井上(1925)の調査した98件の火災でも、出火原因の半数以上が竈^{かまど}、七輪などの炊事用の火氣が出火源となっている。一般家庭の台所や居間からの出火は25件となっている。竈では、37件のうち一般家庭の台所からは5件であり、32件は飲食店、せんべい屋など店舗・工場からの出火である。また、薬品による火災も11件(17.0%)が多い。当時の平常時の薬品による火災は、出火原因の1.4%程度と少ないとことから、地震における薬品火災の多さは、当時は地震に対する薬品容器の貯蔵について転倒防止等の考慮がなかったことが原因だと思われる。

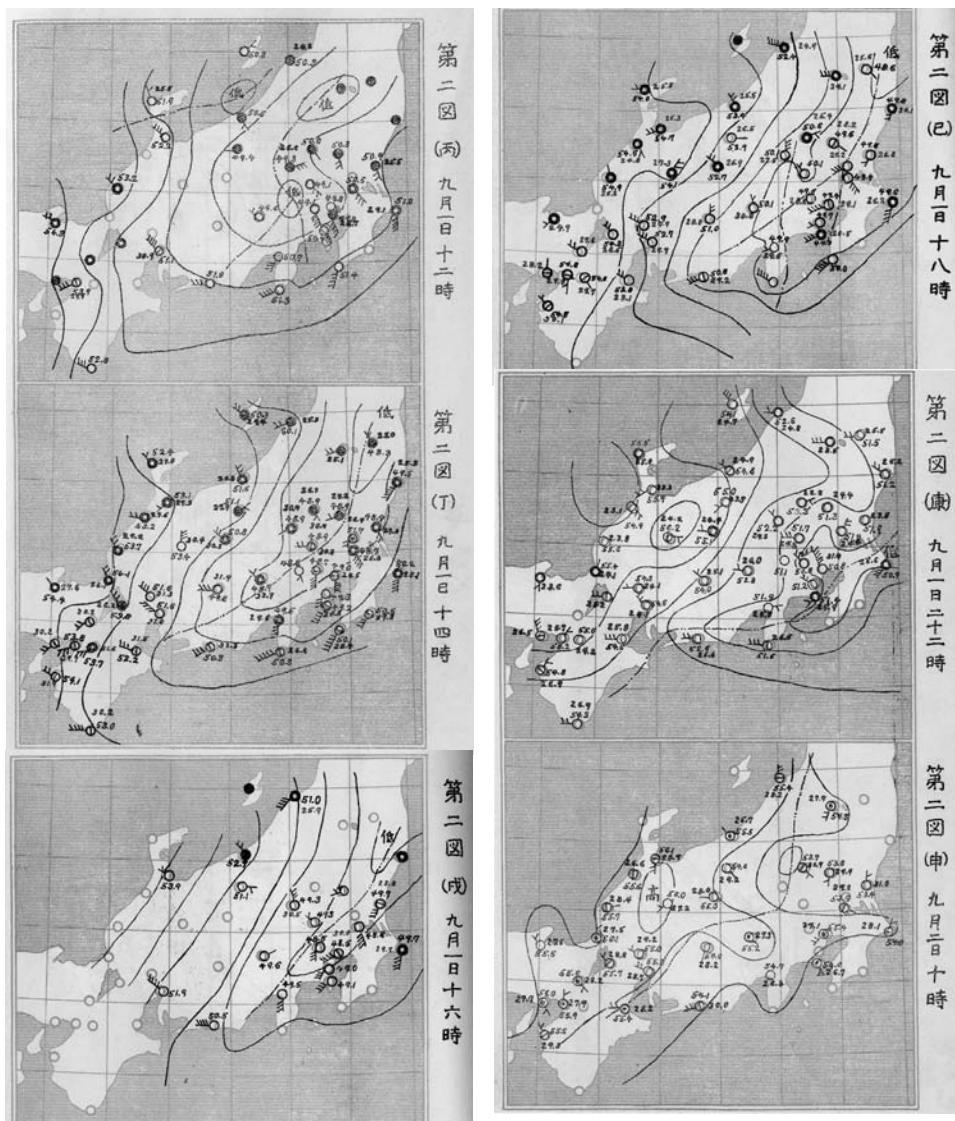
図5-7 9月1日12時から2日10時までの天気図 [藤原, 1924]

『関東大震災調査報告(気象編)』(藤原, 1924)によれば、9月1日の朝6時ごろ金沢の西方海上に弱い台風(低気圧)があり、10時ごろには秩父付近に副低気圧を生じた。この副低気圧が東に進んだ影響で、東京では午前中時々少雨があったが、2つの低気圧は18時頃に三陸海岸を経てその後太平洋に抜けている(図5-7)。そのため東京では、9月1日の午後は雨は全く降らなかった。

風向は、図5-8に示した東京の気象データと図5-7の天気図から分かるように、1日から2日にかけて変化が激しかった。大雑把に言うと、1日昼過ぎまで南風であったのが、夕方には西風になり、夜は北風、2日朝からは再び南風となっている。中村清二(1925)も『震災予防調査会報告』において指摘しているが、この風向の大きな変化によって、火災がただ一向への延焼でなく、横に広がっていったことは、火災の進展を時間ごとに示した延焼動態図(図5-12)と風向の変化を比べることで分かる。また、連続的な風向の自記データ(図5-9)も残っており、これによれば特に、1日16時30分頃から17時30分頃の間に大きな変化があったことが分かる。

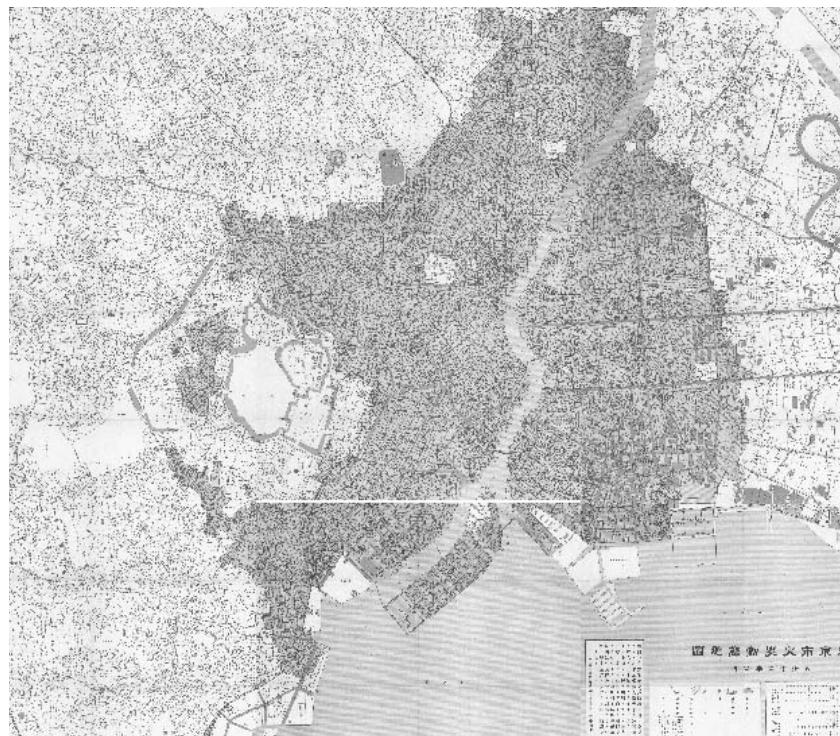
図5-10 東京市の延焼動態図 [中村, 1925に基づき作成]

この図に表現されている内容としては以下のものがある。

- 火災線 延焼の進んだ方向を表す線
- 等時線 延焼の進んだ方向に、時刻別に延焼到達線を結んだ線
- 出火点 出火した地点
- 飛火点 飛火による出火地点
- 焼け止まり線 延焼が止まった場所

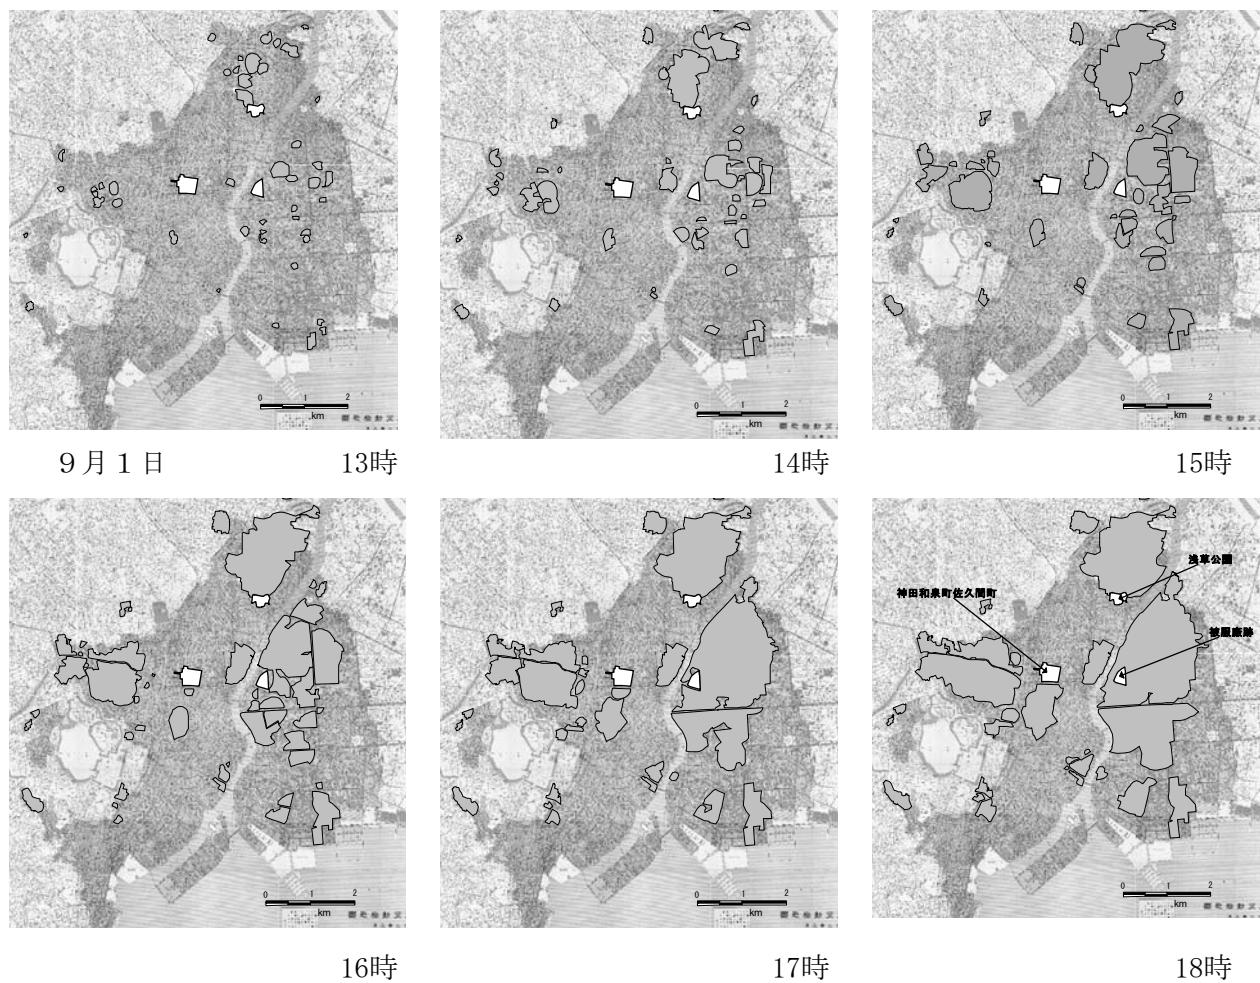
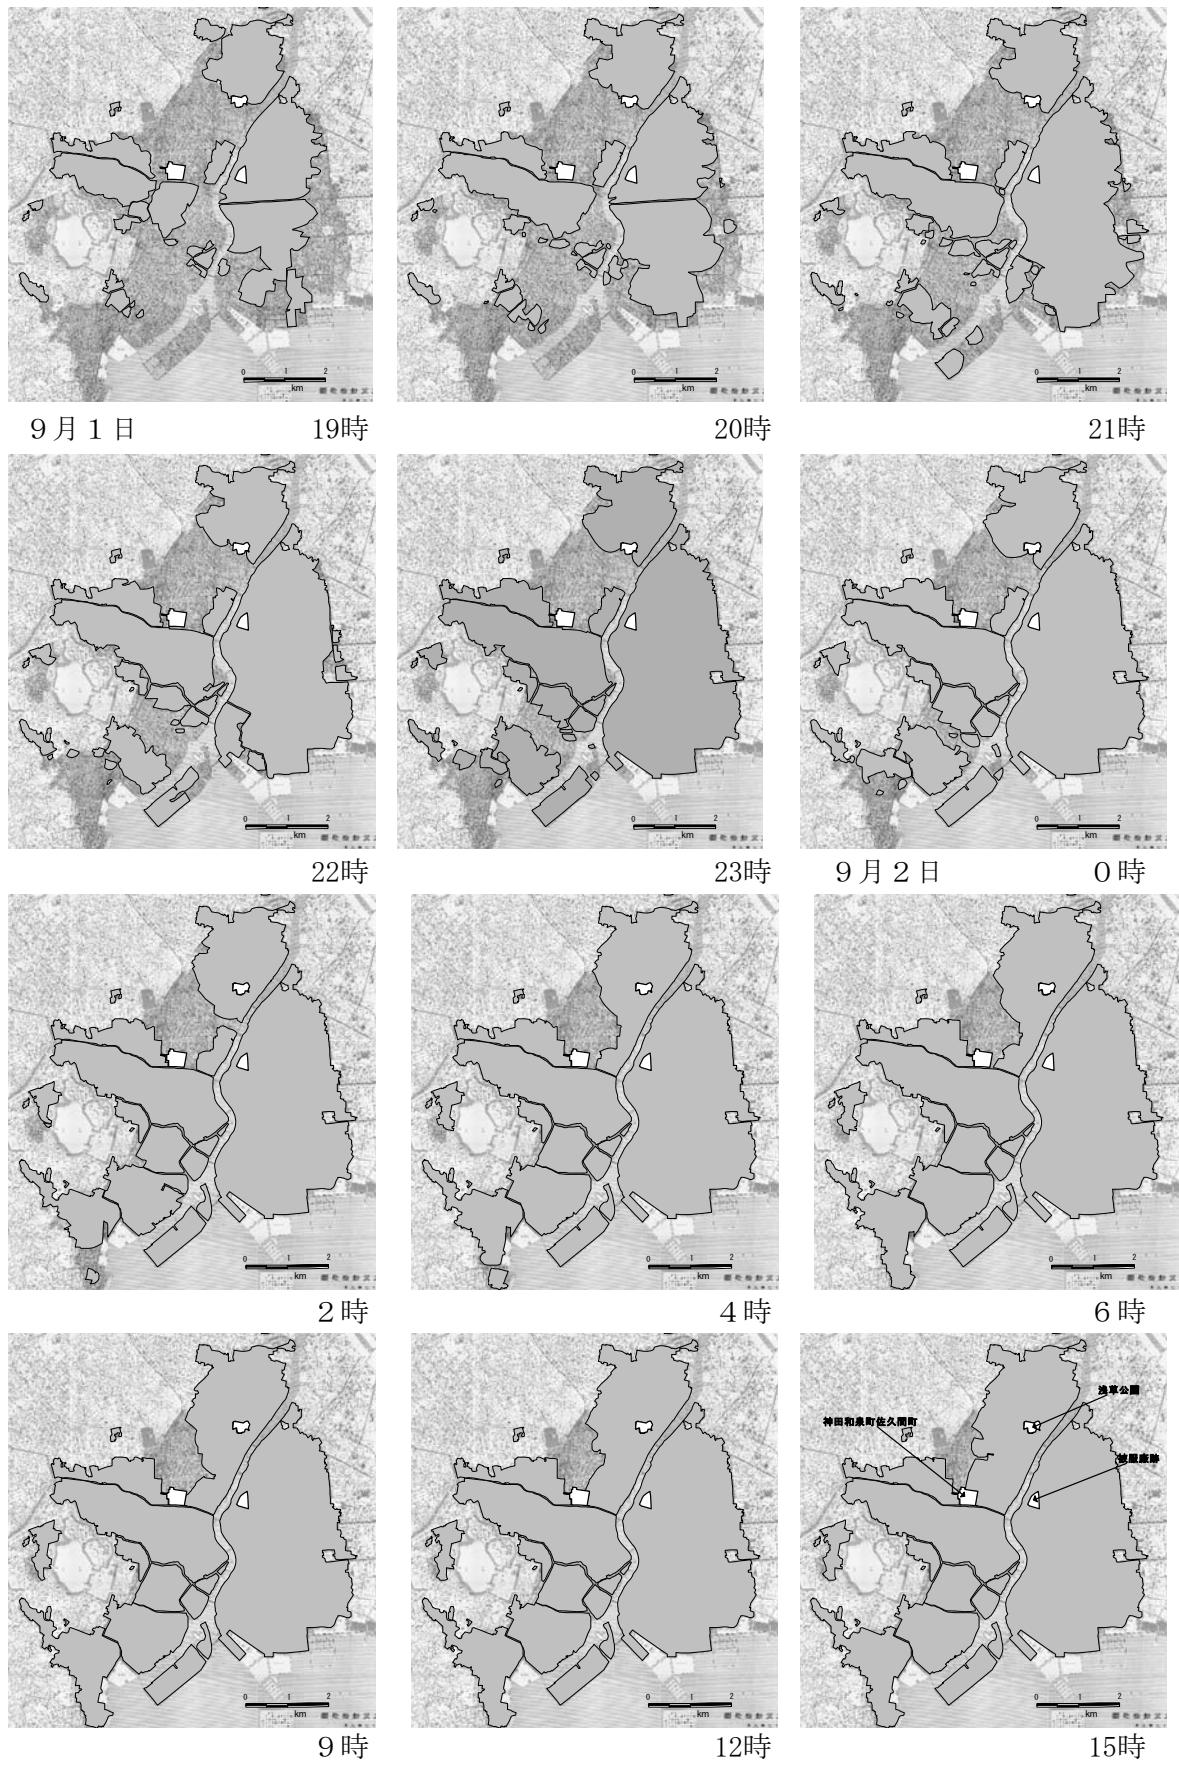
図5-12 時刻別延焼状況 その1 [中村, 1925に基づき作成]

延焼動態図の等時延焼線より、それぞれの時刻の焼失範囲を図5-12に示す。図中にある斜線部分は、その時刻までに焼失した範囲を示しており、地震直後の出火点から次第に拡大していく様子が見て取れる。第4章に示す図4-4の旧東京市15区の位置と重ね合わせて、その様子を要約すると以下のようになる。

地震発生後1時間後の13時には浅草区、神田区、本所区にある出火点の延焼が広がっている。既に浅草区、神田区では火災に囲まれている場所がある。さらに14時にはこれらの火災が合流し始め、前記3区では区の過半が焼失している。15時から16時には、最大の死者を出した被服廠跡地が火災に囲まれている。その後深川区を加えて18時には大火災に進展していた。9月2日の3時には、浅草区、神田区、日本橋区、深川区、本所区でほとんどの地域が焼失している。一方で、神田佐久間町など市民による消火活動の効果をあげた地域が残っていることが分かる。その後延焼が進み、最後に神田区の北部と下谷区は2日の9時でも燃え残っていたことが分かる。

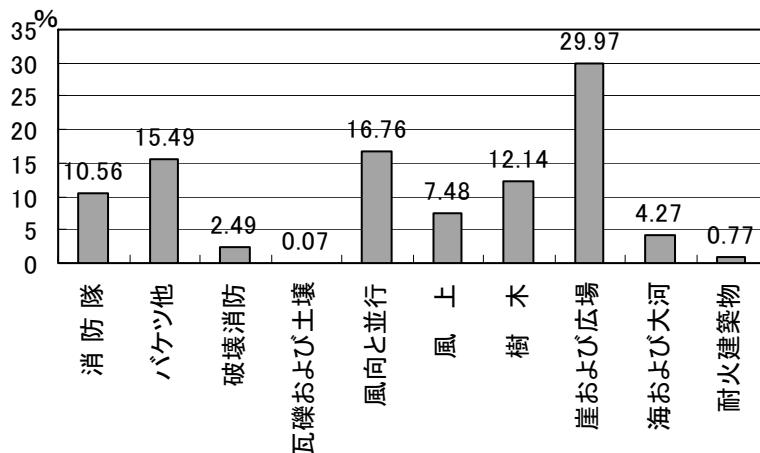
図5-13 焼け止まり線状況 [井上, 1925に基づき作成]

人為的焼け止まりは、図5-13の消防隊、バケツ他、破壊消防、瓦礫および土砂による消火である。この割合は、28.6%となっている。

近代消防の能力を向上させたポンプも、地震により消火栓等の破損により池や堀など限られた自然の水利を使わざるを得なかつたため能力が十分に発揮できなかつた。一方で、風向などの気象条件にもよるとと思われるが、市民によるバケツの水による消火や建物を破壊して延焼を阻止する破壊消防が効果を上げている。

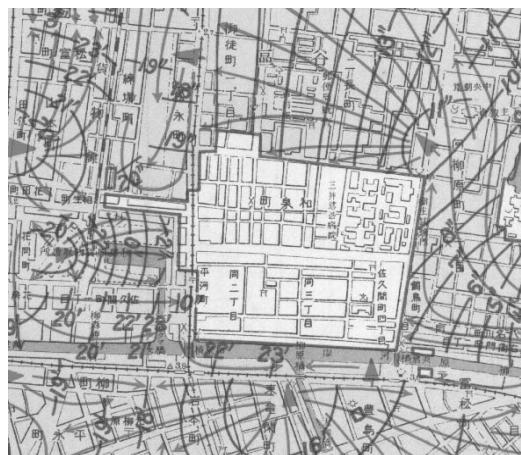
図5-14 神田和泉町・佐久間町周辺の延焼動態図 [中村, 1925より引用]

図5-14に示す白抜き部分の、この地域が焼け止まった要因は、市街地構造では、東北部に耐火建物である内務省衛生試験所、三井慈善病院、北側には、三ツ輪研究所、郵便局、市村座劇場等のれんが建築群、南側は神田川、西側には、南半分に秋葉原貨物駅があってその構内に神田川に通ずるドックが配置され直接木造密集市街地と接していなかった。この条件に加え、図5-12を参照すると分かるが、火災は、それぞれの方向から時間をおいて迫ったことにより消防活動を容易にした。時間を追ってみると、初めに東から2日7時頃、風上延焼してきた火災に対して耐火建物が防火効果を上げるとともに、火災が接近した時点には風向が変化し、火流が北進した。その後も和泉町の北部の火災は風と並行となっていた。北側には、煉瓦建築があり自身は焼失したが、燃え残った壁が防火壁としての効果を持っていた。南側には神田川があり1日の16時に対岸の1街区を残した道路部分で焼け止まり、その後22時から再度河川に沿って延焼したが火流が並行で火勢が弱かった。西側には、南半分に秋葉原貨物駅があってその構内のドックから豊富な水を提供されたことにより、2日0時ごろからの延焼を阻止した。この住民が共同して消火活動に当たったことによって自ら街を守りぬいたことは、今も語り継がれている。佐久間町には、その時に守られ、戦災にも耐えたれんが造の倉庫が現在も残されている。（写真5-9）

『震災予防調査会』（中村, 1925）の文中に「ここは、実に見事な焼け止まりで、地震後しばらくは東京の大焦土の中に「アフリカ」の砂漠の中に存するという「オアシス」の感を呈した。」と言われている。

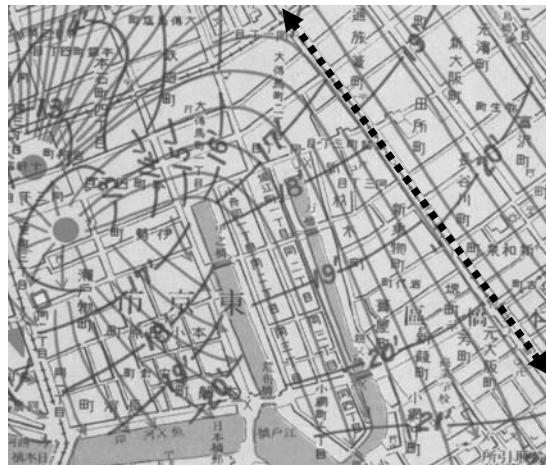
図5-16 内部焼け止まり事例
[中村, 1925より引用]

内部焼け止まりは、焼失区域の内部にあり延焼動態図を見ると焼失しまっているが、隣接延焼火災の等時線で時間的な相違がある場所である。図5-16の図中の点線の左右のような場所で、図右の延焼等時線の時刻は、19時、20時であり、左では17時、18時、19時と相違がある。この点線で先行する火災では焼け止まったことを示しており、多くが道路や広場となっている。

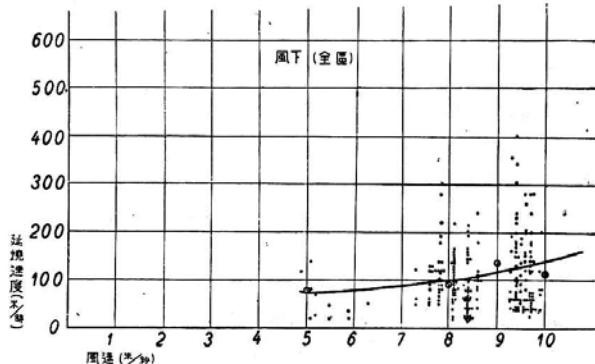
図5-17 関東地震における風下方向への延焼

速度と風速の関係 [畠山, 1942より引用]

延焼速度は各1時間における延焼距離、風速はその時間の
平均風速。

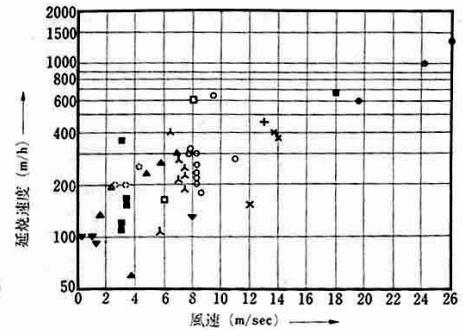
大正10. 4. 14 北海道函館市 ▲ 昭和15. 1. 15 静岡市
 ● " 12. 9. 1 東京市 × " 16. 3. 22 千葉県旭町
 ▼ " 14. 5. 23 東京府豊岡町 + " 16. 5. 12 青森県三本木町
 " " " 城崎町 ○ " 22. 4. 20 長野県飯田市
 □ 昭和17. 10. 22 石川県小松町 ○ " 22. 4. 29 茨城県那珂湊市
 ● " 9. 3. 21 北海道函館市 □ " 23. 6. 28 福井市
 □ " 13. 9. 6 富山県永見町 × " 24. 2. 20 能代市
 □ " 14. 4. 15 岡山県新見町

大火災時の木造密集市街地の風
下への延焼速度と風速(川越邦雄)

川越他(1970)は、関東地震も含んだ既往の大火について、風下への延焼速度と風速の関係を求めている(図5-18)。この図の場合の延焼速度とは、火元から焼け止まりまでの最長延焼経路の距離を、出火から鎮火までの時間で割った値である。この図からも、風速の増加とともに延焼速度が指数関数的に大きくなることが分かる。

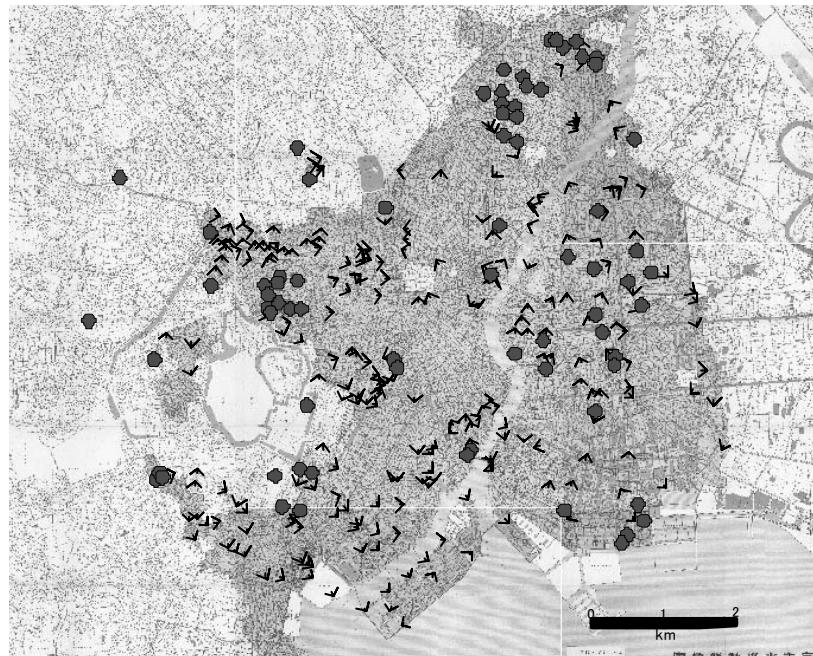
図5-19 飛火の分布 [中村, 1925に加筆]
矢印は飛んできた方向、丸は全出火点、塗りつぶしは焼失区域を示す

井上が飛火による出火件数を東京市内の区別、時間帯別に調べているが、これによれば最も飛火による出火件数が多かったのは1日22時台の京橋区で7件、次いで1日16時台の神田区で4件である。

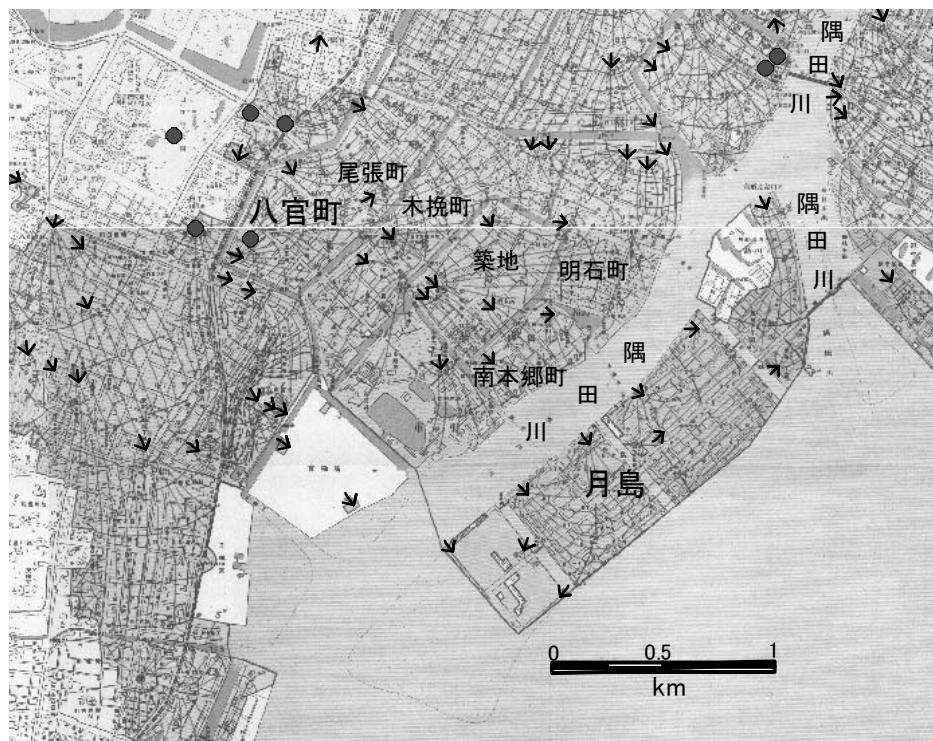
図5-20 京橋区八官町から出火した火災が飛火して川を越え延焼する様子
[中村, 1925に加筆]
矢印は飛火してきた方向、丸は出火点、塗りつぶしは焼失区域を示す

『震災予防調査会報告』で中村が記している通り、多数の川を越えて飛火した例としては、図5-20に示すように、地震の数時間後に京橋区八官町から出火した火災が幅20~30mの川を次々と越えて尾張町から木挽町、築地、さらに明石町、南本郷町と広がり、1日21時には幅200~300mの隅田川を越え月島を焼き尽くした例がある。

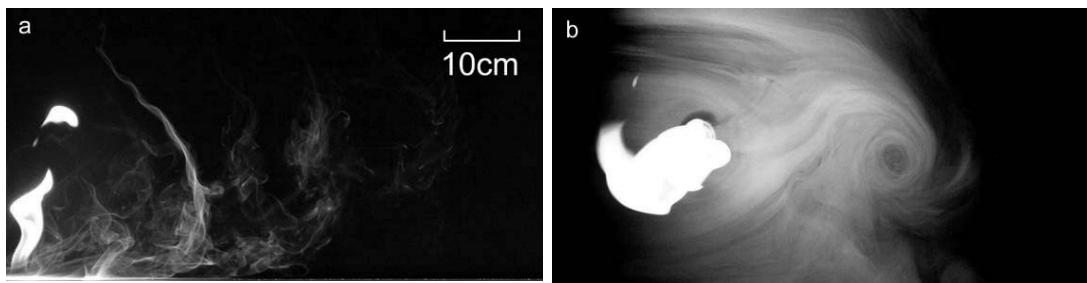
写真5-11 横風中のメタン火炎風下に発生する旋風を煙で可視化した写真 [撮影：篠原雅彦]

ぐろを巻いてうねりながら空高く立ち上がっている様子がわかる。一方、火災時に発生した旋風については分かりやすい実例写真がないため、篠原が行った実験の写真を写真5-11に示す。この写真は、火炎に横から風をあてた時に火炎の風下にできる旋風の写真であるが、旋風は空気の渦であるためそのままでは見ることができない。そこで、風の中に白い煙を入れることによって、目に見えるようにしたものである。

横風は左から右方向で風速0.18m/s。メタンガスは直径30mmのバーナーから4.0L/minの速さで吹き出している。
a：火炎側方からの写真。左の曲がりくねった白い部分が火炎。旋風は、火炎風下の床面付近から上方に伸び、風下に流されていく。b：火炎上方からの写真。左の白く抜けて写った部分が火炎。

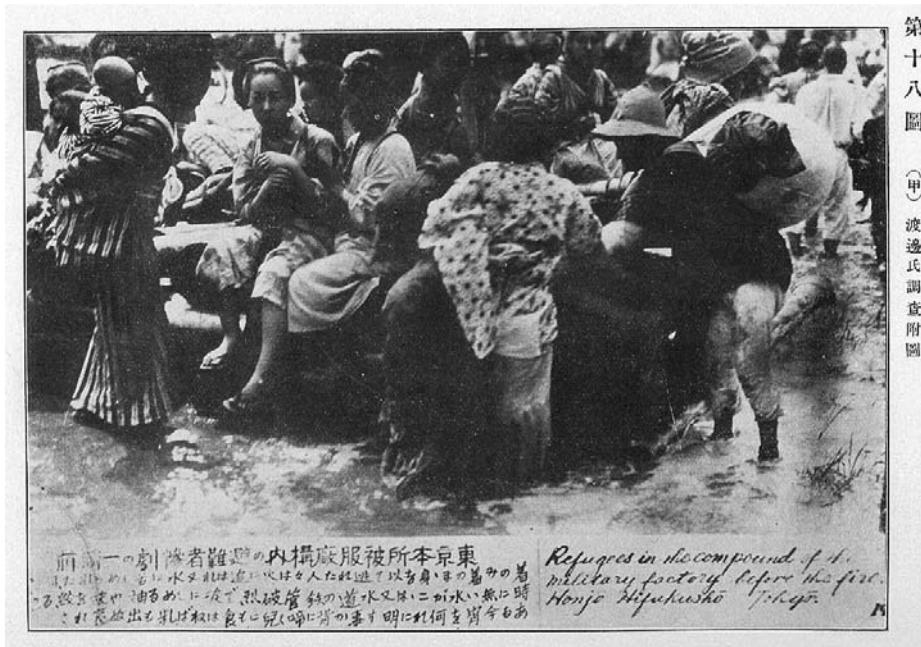
写真5-12 被服廠跡を火災旋風が襲う前の様子 [藤原, 1924より引用] *

地震の後、被服廠跡には4万人もの避難者が荷車に家財道具を載せて避難していた（竹内, 1925）。単純に上述の面積を4万人で割れば、1人あたり1畳程の面積であるが、実際は、建物や樹木などで人のいられない場所もあるだろうし、その1畳以下の場所に、持ってきた家財道具も置かれていたわけである。ここを火災旋風が襲う前の様子が写真に残されているが（写真5-12）、とても1人1畳といった様子ではない。また、このときの避難者の状況を、当時早稲田大学学生の鈴木清氏は以下のように語っている。「場内にては飯櫃を持て来て御飯をたべ居る人もあり、荷物の上に立上がって諸方の火事を見て居る人あり、旗を立ててカルピス飲料水を売り歩行く人もあり、旋風前34十分前はこんな光景であった、近所では食料品店は開店して物を売つて居った。」（藤原, p. 146）また、安田家に仕えていた鈴木倉吉氏の談話では、「安田邸本館前等にも、約300人ほどの人が自転車や荷車等を持って避難していた。」（藤原, p. 27）

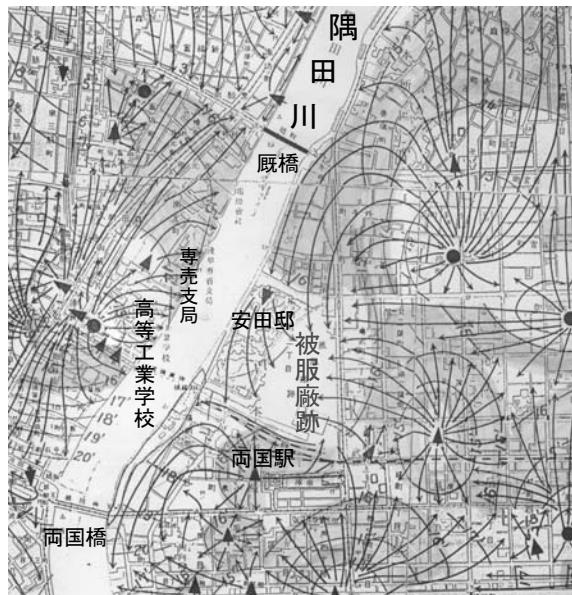
図5-22 被服廠跡周辺の火災動態図

旋風が被服廠跡を襲った頃の被服廠跡周辺の火災状況を図5-22に示す。これによれば、火災旋風が襲ったとされる15時30分頃から16時30分頃には、被服廠跡の北、東、南側に火の手が迫り、隅田川対岸の東京高等工業学校を火元とする火災も南北に広がっていたことになる。

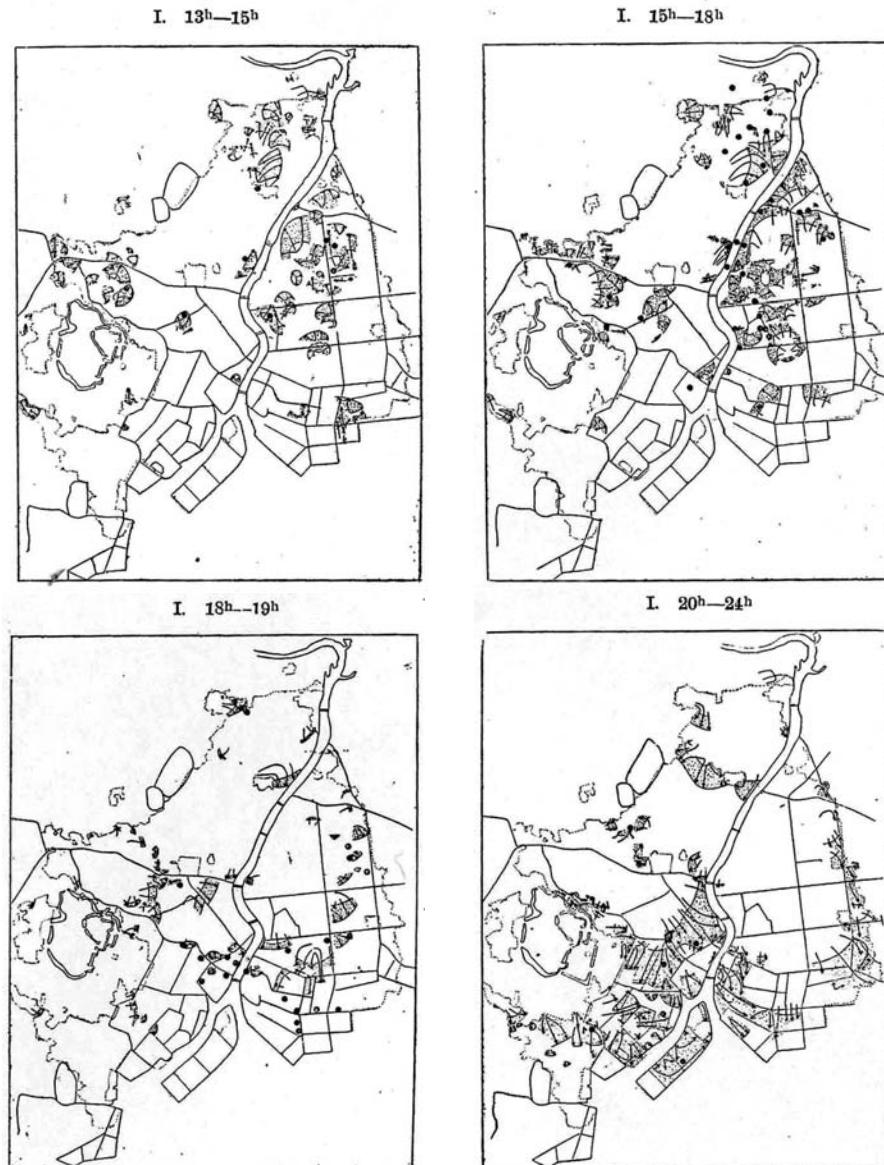
図5-23 9月1日の時刻ごとの旋風発生図 [寺田, 1925より引用]
黒丸：旋風が観測された位置、塗りつぶし：時刻内に焼けた場所、矢印：火流の方向

中村清二が東京大学理学部物理学科と天文学科の学生三十数名に頼んで東京の全火災区域の火流調査を行った際に、寺田寅彦は彼らに、東京の各地で発生した旋風について、その発生時刻、場所、移動方向、現象の特徴等の聞き取り調査を行うことを依頼した。この調査結果及び寺田自身の調査等が、『震災予防調査会報告』第100号(戊)にまとめられている。それによれば、東京で目撃された旋風は、被服廠跡を襲った旋風以外にも110個あり、発生日時が不明のものを除いてその発生日時は、地震の約1時間後の9月1日13時頃から2日23時頃までである。時刻毎の旋風発生分布図を図5-23に示す。この図にはその時間内に燃焼した領域も示されているが、燃焼域が急激に拡大した1日の15時ごろから旋風が増え、19時ごろまでに多発していることが分かる(燃焼域拡大の様子は、図5-12が分かりやすい)。旋風はほとんどが燃焼域の近くで起きており、火災の影響によって発生した旋風が多かったことが推測できる。

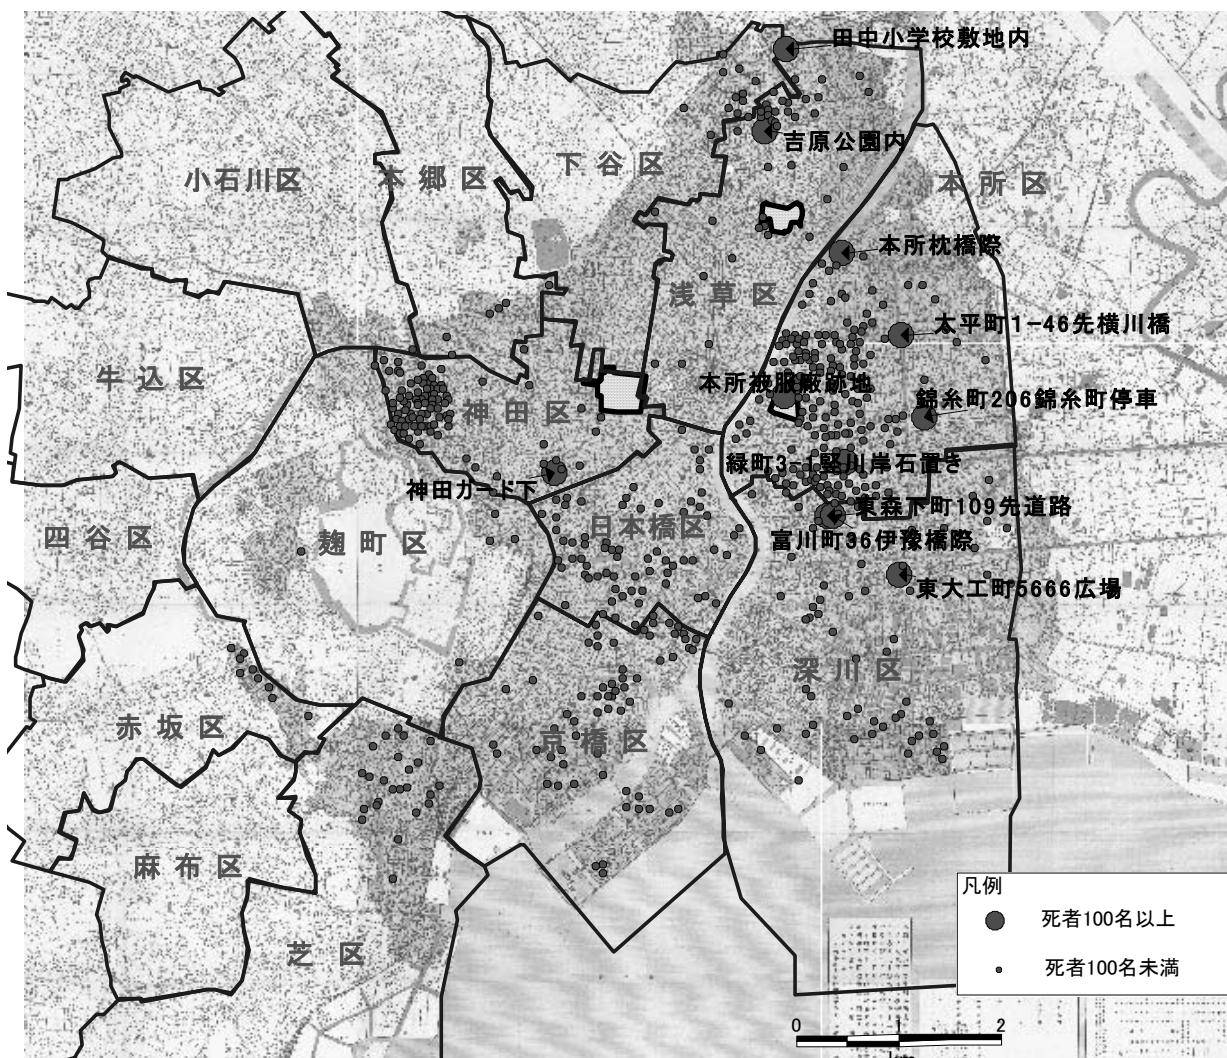
図 5-24 延焼動態図と死者分布 [中村, 1925; 竹内, 1925に基づき作成]

死者の発生の状況を見ると図5-24のようになる。図中の●印は、死者の発生した場所を示しており、特に表5-19にある100名以上の死者発生した場所は、図中に名称を示した。死者の分布とこれと時刻別の延焼動態図を重ねてみると、図5-25から図5-28のようになり、どのような場所や状況で、多くの犠牲者が出て明瞭になる。

延焼動態図の時間を追って、図中の●印の死者と焼失範囲を示す灰色の部分の関係を見ると延焼した時間と死者の発生が明らかになる。

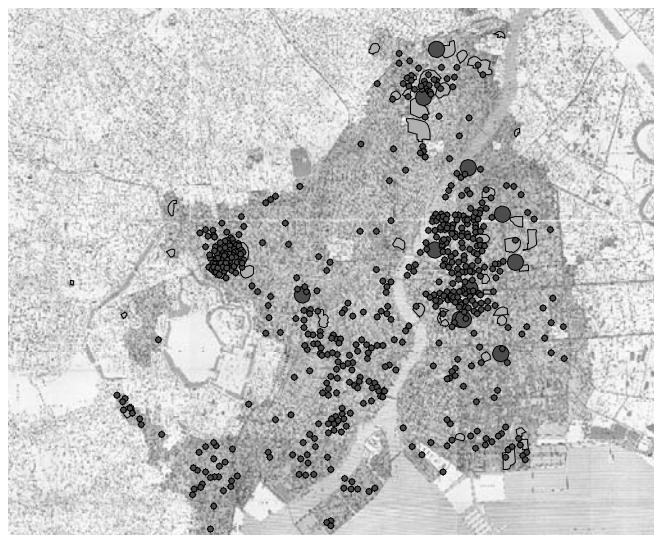
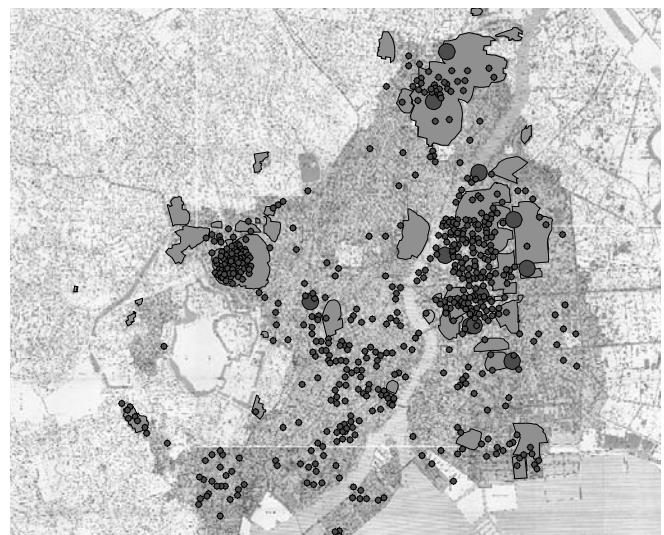
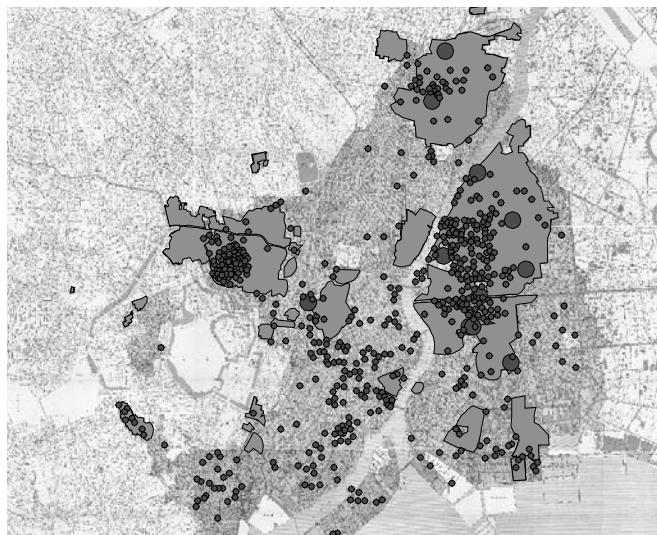
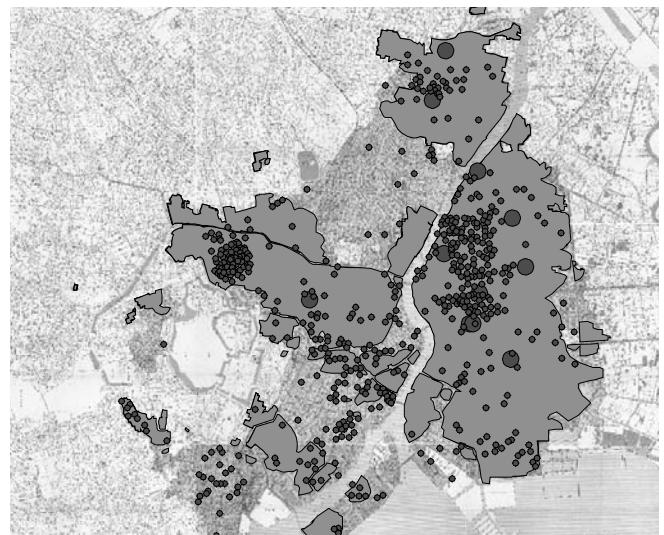
※ 図5-25～図5-28は、中村、1925；竹内、1925に基づき作成

19時には、神田駅が西側と東側から迫ってきた火災に飲み込まれ避難していた人が犠牲となつた。

多数の死者が1つの場所で発生するのは、18時頃までで、それ以降は小人数が散発的に亡くなっていることが図より読み取れる。

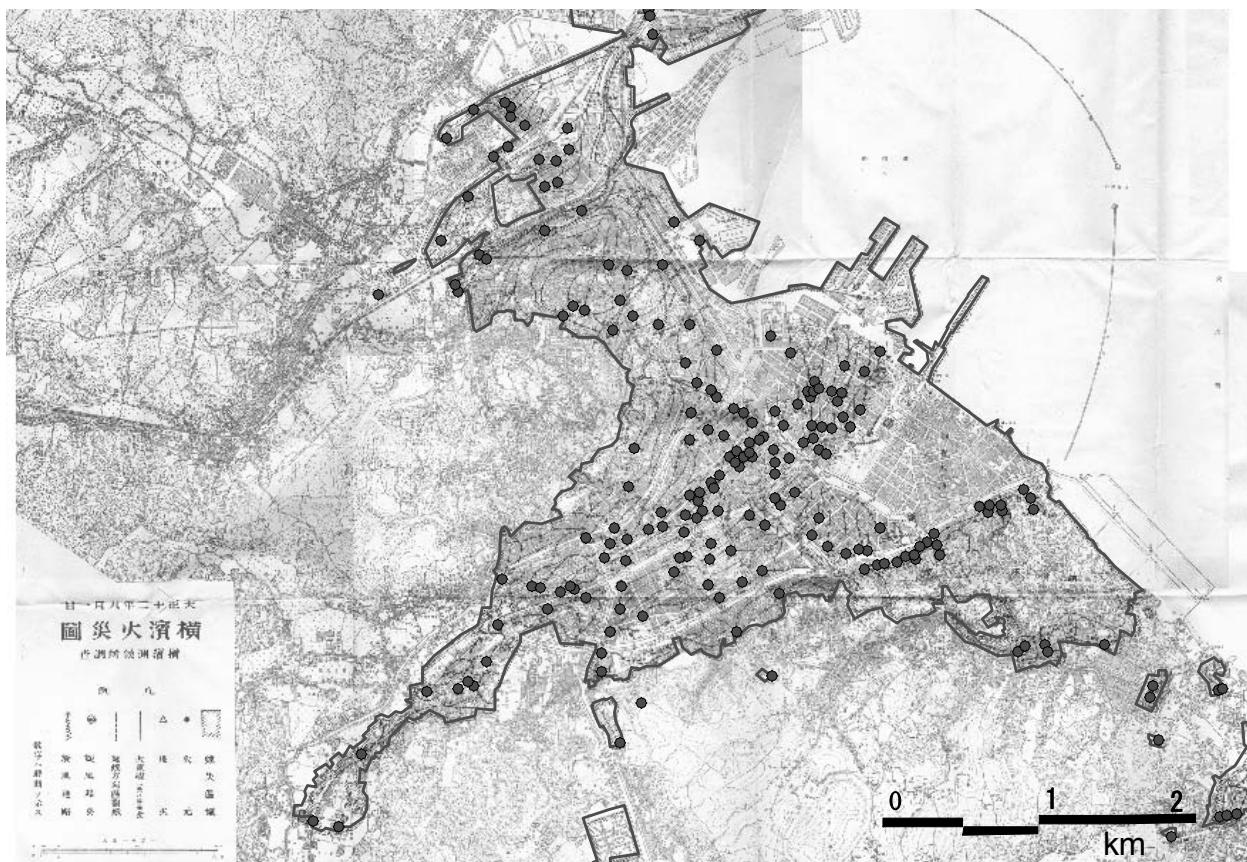
図5-29 横浜市火災焼失区域 [藤原, 1924に基づき作成]

東京市のような精緻な延焼動態図は作られなかったが、図5-29に示す神奈川県測候所によって作成された火災図がある。図中の実線で示されている焼失区域は、市街地全域にわたっている。この焼失区域には、港湾など軍事上と思われる発表禁止区域2か所、建物や土砂崩壊による調査不能な区域2か所が示されている。記入されている出火点（図中●印）の数を図上から拾うと、焼失面積およそ10km²内に177か所あり、非常に高い出火率であったことが分かる。さらに聞き取り調査の結果が反映された延焼の流れが示されており、同時に多くの出火点からなるため合流していく様子や傾斜地などで焼け止まった状況を見ることができる。また、焼失区域内においても、掃部山^{かもんやま}、伊勢山など避難者が助かっている等、複雑な延焼経路となっていたと考えられる。
