第5章 火災被害の実態と特徴

第1節 震災当時の都市構造や防火体制

第2節 同時多発火災の発生状況

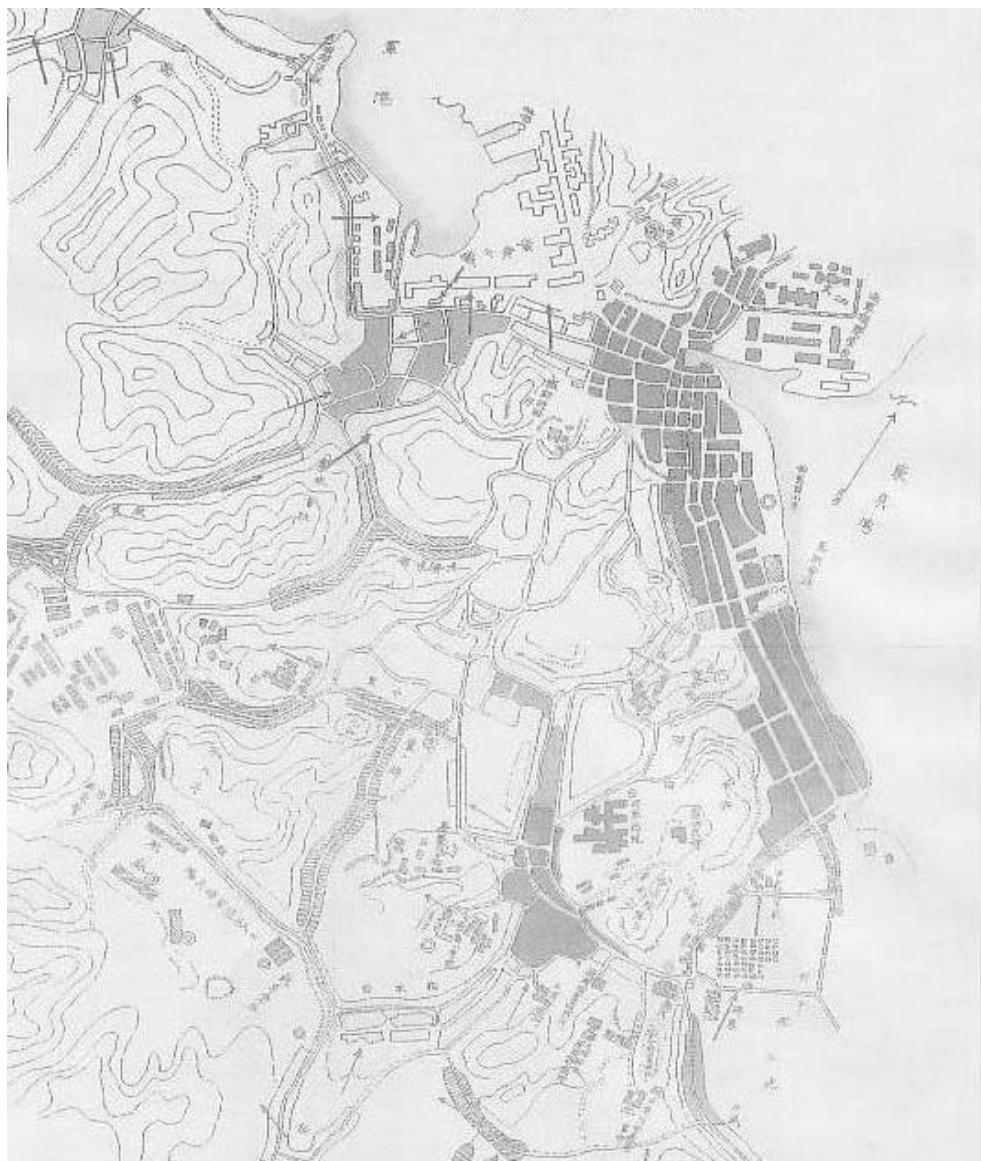
図5-30 横須賀市焼失図 [横須賀市, 1932]

焼失地域は、図5-30に示す市の海岸部分に面した中心部で、地震直後に出火し焼失面積は397千m²と大きな被害を受け、9月2日5時に鎮火した。建物被害については、発生した火災によって全壊した建物が、焼失建物として計上されているものが多くあることが記されている。

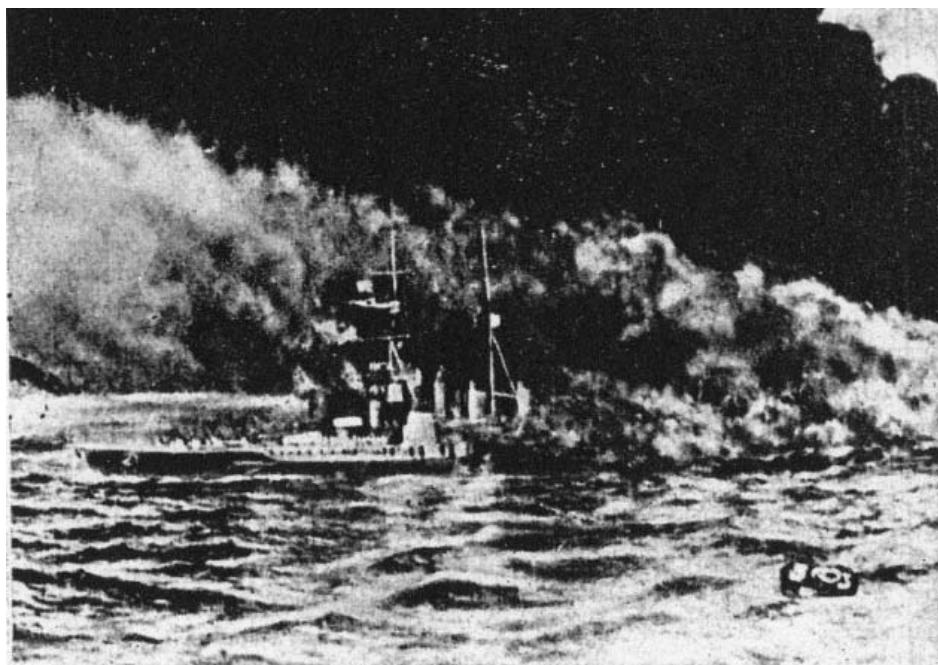
写真5-13 重油流出火災で港外へ退避する軍艦 [横須賀市, 1932]

写真5-13は黒煙をあげて延焼している海面から退避する艦船であるが、軍港内箱崎の8万トンを貯蔵する重油タンクが破損し、流出した油に引火した。この流出した油の一部が海面を覆い火の海と化し湾内にいた軍艦が港外に避難する事態となった。海に流出した油による火災は、4時間にわたって浮遊しながら燃えていた。このタンクの火災は、9月17日まで、16日間にもわたって燃え続け、横浜市の石油関連火災と同様に自然鎮火を待たなければならなかった。

東京市と横浜市以外の都市の中では横須賀市における火災の被害が大きい。横須賀市では地震直後、8ヶ所より出火し折からの15m/sを超す南風にために延焼し、地震翌日9月2日の午前5時になってようやく鎮火したが、市域の大半を焼失した。また海軍基地のあった横須賀市では海軍の^{はこざき}管崎重油槽が破壊し、それに火が移り、貯蔵中の重油8万トンが火炎を揚げつつ港外に浮流し、海上一面が火の海と化して碇泊中の艦船が急遽脱出せざるを得なくなった。火の海は4時間にわたって延焼し、タンクの重油は十数日間盛んに黒煙を吐き、房総方面からこれを望むと噴火山のようであったと伝えられている（以上『横須賀市震災誌』、1932による）。近年、来るべき大地震の際に東京湾一帯では、タンク火災や石油流出による火災が懸念されているが、後で述べる横浜市の例とともに、その先駆けの事例として注目される。
