## コラム１ 「サマータイムと福井地震」

## コラム2 福井地震と福井城石垣の崩壊

## コラム 6 見過ごされた液状化

## コラム 8 地震に耐えた酒伊ビル（現中央三井信託銀行福井支店）

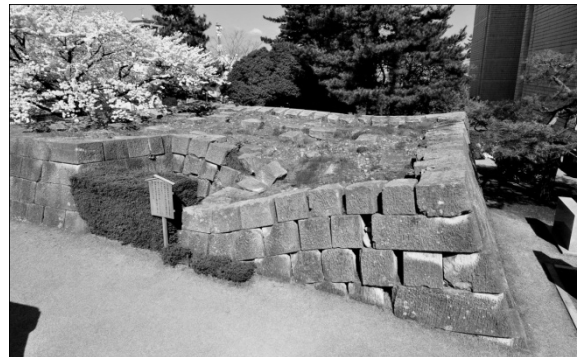
本丸北西隅にある天守台にも福井地震によって崩れかけた石垣がそのまま残されている。本丸北西隅には天守曲輪と天守台の2段の石垣があるが、とくに上部にある天守台の石垣は大きく膨らみ、撓み、天守が建てられていた地面も大きく波打っている。

写真コラム2-1 福井地震によってたわんだ天守の石垣（2010年4月8日撮影）

地震直後に取られた空中写真では、内堀に沿った道路には多数の亀裂が生じ、本丸の西側、南東側および北側の石垣が大きく崩壊している様子を読み取ることができる。現在ではこれらの崩れた石垣は修復され、崩壊時の様子をうかがい知ることはほとんどできないが、石垣をみると、大きく膨らみ出し、今にも崩れそうな場所が何か所も存在している。福井地震によって崩壊・修復された部分には石垣の膨らみはほとんどないことからすると、これらの石垣は福井地震時に非常に強い地震動によって膨らみ出してしまったが、崩壊しなかったために、現在までそのままの状態に残されてきたのではないかとと思われる。

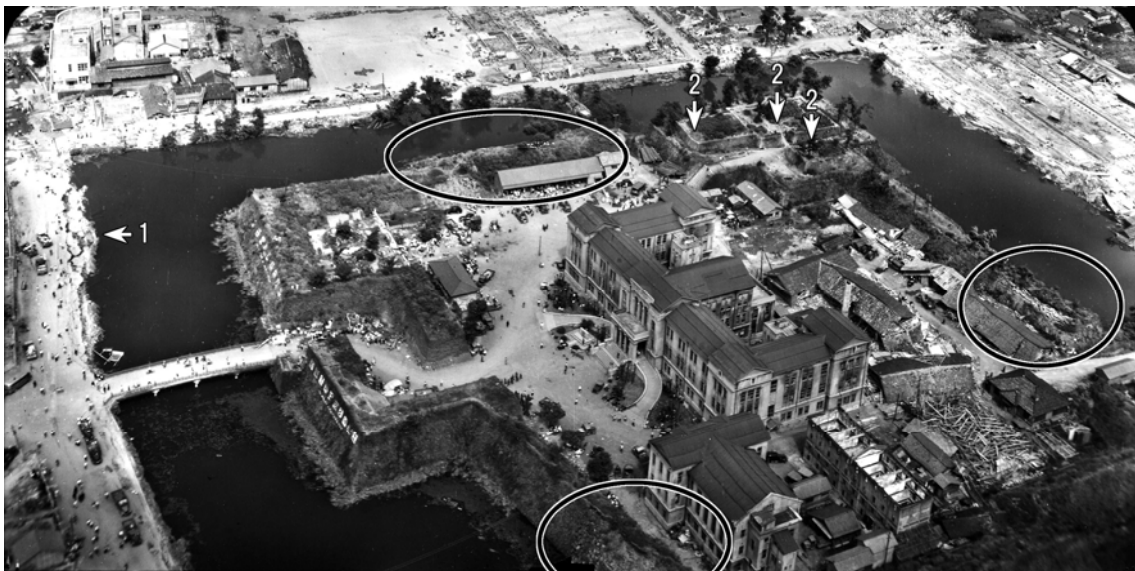
写真コラム2-2 福井地震直後の福井城址（USA-R68-2-56 / 6月29日撮影）（提供：国土地理院）

石垣が三ヶ所で大きく崩れ（丸で囲った地点）、内堀沿いの道路には亀裂が入り（矢印1地点）、天守の石垣が大きく撓んでいる（矢印2地点）

福井地震によって、震源地に近い丸岡城（霞城）は完全に倒壊した（コラム7丸岡城の悲劇と復興）。震源地からやや離れた福井城跡においても城内にあった福井県庁の建物の一部が倒壊し、本丸を取り囲む石垣が何箇所も崩れた。

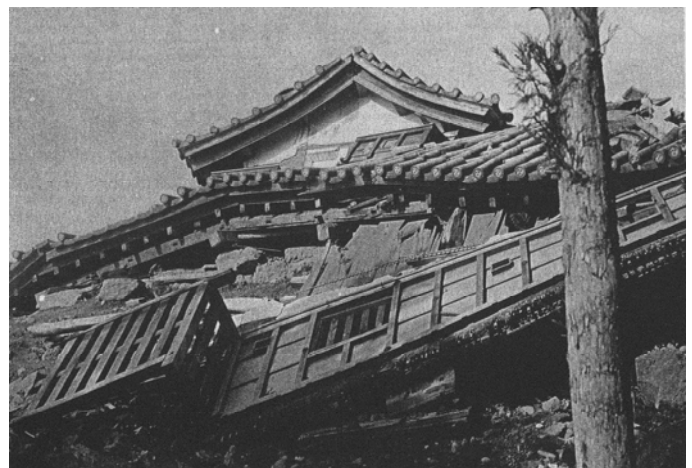
写真コラム 7-2 地震で壊滅した天守閣

この大改修から 6 年後の昭和 23（1948）年、丸岡町を震央とするマグニチュード 7.1 の福井地震の直撃を受けた“霞城”は一瞬にしてガレキと化した。当時、高等学校 3 年生であった被災者の随想によれば、『丸岡城が石垣から離れて空中に浮かんでいるのが目に飛び込んできた』と回顧しているほど強烈な地震であった。その被害の様子を写真コラム 7－2 と写真コラム 7－3 に示した。被害は、天守閣ばかりでなく石垣まで完全に崩壊した。追い討ちをかけるように、

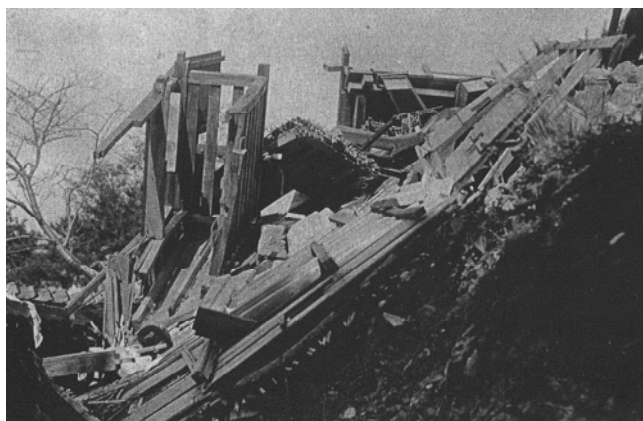
写真コラム 7－3 石垣の上になだれ落ちた天守閣
