# 大雨災害における 市町村の主な取組事例集

平成 22 年 3 月

内 閣 府

# 大雨災害における市町村の主な取組事例集

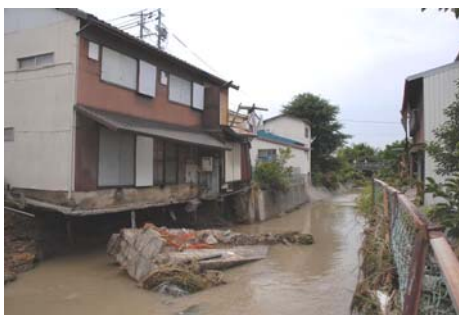
岡崎市の浸水被害状況（岡崎市提供資料）

雨のほとんど降らない状況から急激な雨量を短時間に観測した（3時間で240mm）。矢作川・乙川など主要河川には異常がなく、観測点、水位基準のない河川等に被害が発生した。同時に、下水の処理能力を超えた雨水は道路を川のように流れ、市内各地で内水はん濫も同時多発、ゲリラ的に発生した。

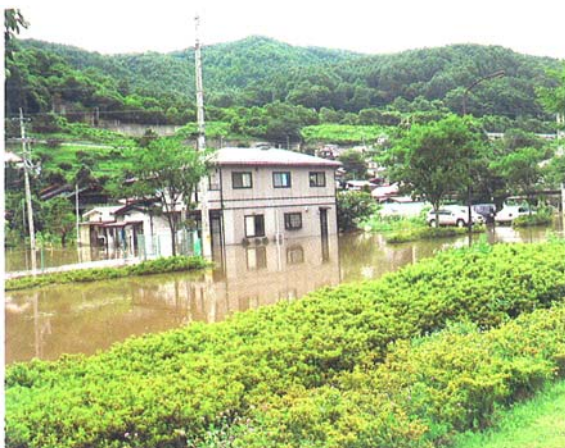
湊花岡区の被災状況（岡谷市豪雨災害の記録）

岡谷市では、過去に河川のはん濫などはあったものの、土砂災害に見舞われた経験がなかった。災害発生前の対応として、諏訪湖の水位や河川の増水に警戒し、パトロールなどを行っていたが、土石流発生の前兆現象もなく、市内各地で同時多発的に土石流が発生した。

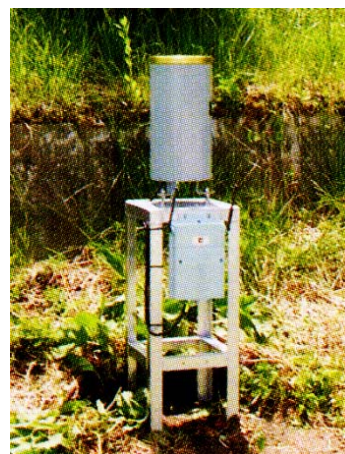
雨量計（湊支所）  
（岡谷市豪雨災害の記録）

- ・防災ラジオの配布
- ・地域との連絡体制の強化（市内21区に地域連絡員の配置）
- ・雨量計の設置（市内8箇所に市独自の雨量計を設置し、パソコン、メールにより降雨状況を把握する体制を整備）
- ・河川監視カメラの新設（市内2河川の状況をモニタリングし、災害の未然防止、軽減を図る）
- ・避難準備、避難勧告の目安とする雨量基準の新設
- ・移動系防災行政無線機の整備
- ・防災メール、シルキーチャンネル（行政チャンネル）の開局など

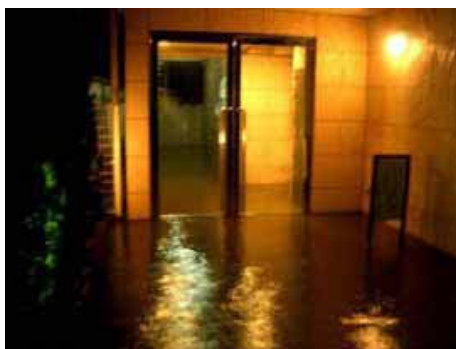
杉並区の被災状況

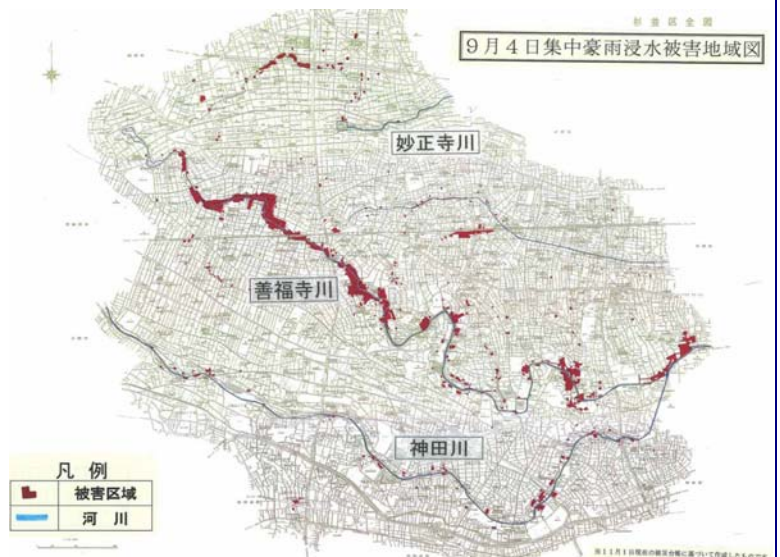
杉並区浸水被害地域図

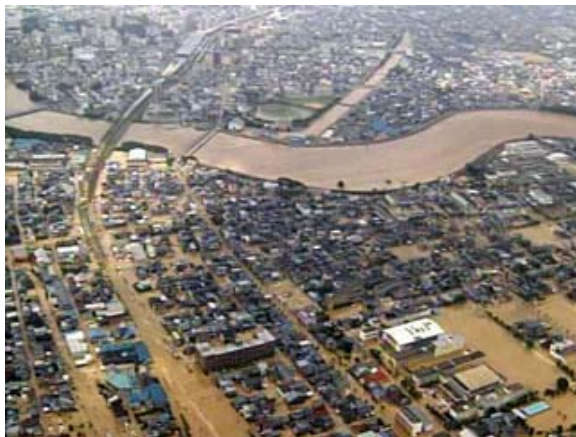
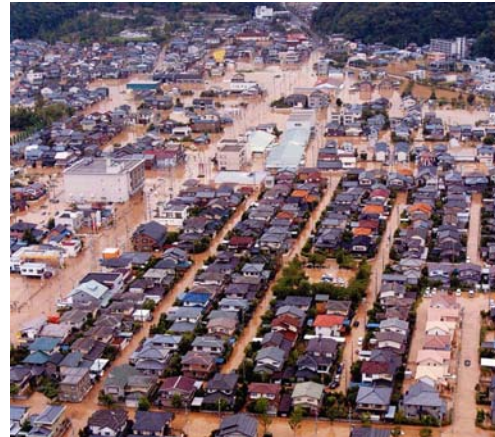
福井市街の浸水の様子（福井市災害記録、福井市HP資料）

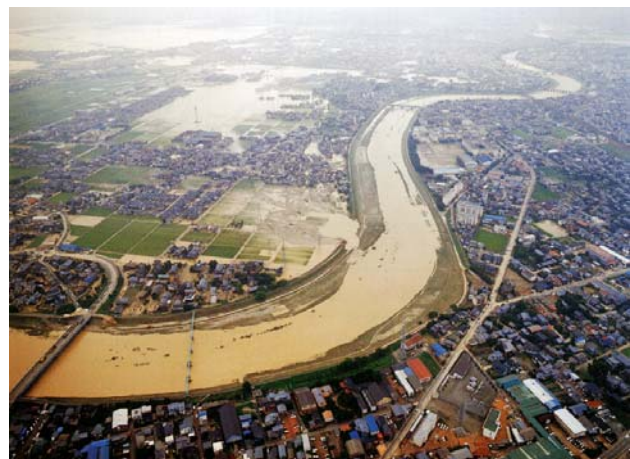
五十嵐川破堤場所（三条市豪雨災害の記録）

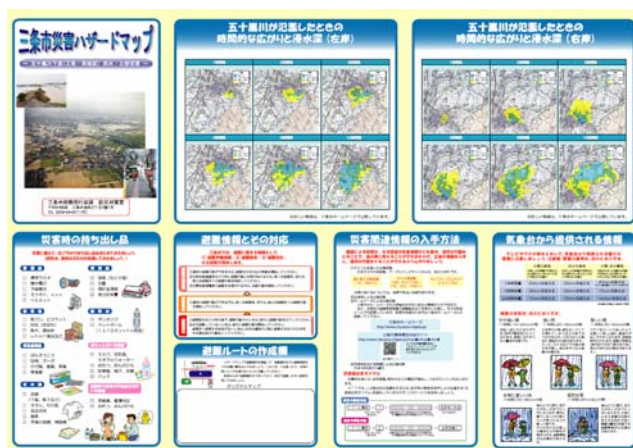
ハザードマップ (三条市提供資料)

- ・想定浸水深、洪水到達時間、避難所の位置及び一覧等を中心に記載

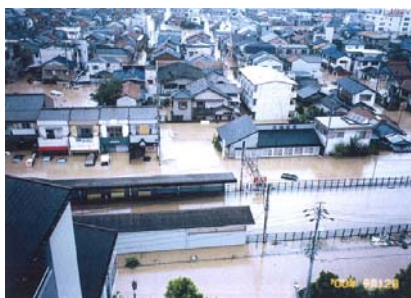
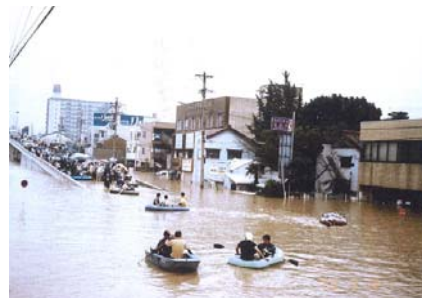
左：名鉄犬山線下小田井駅 右：県道名古屋・祖父江線陸橋付近（西枇杷島町豪雨災害記録誌）

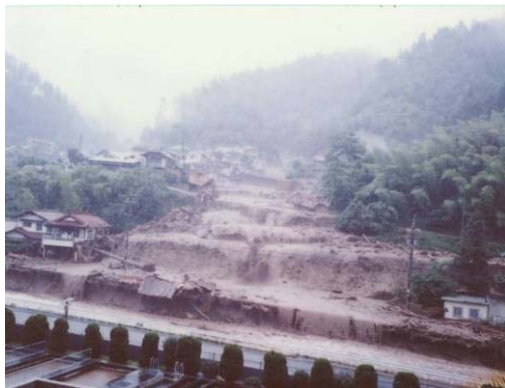
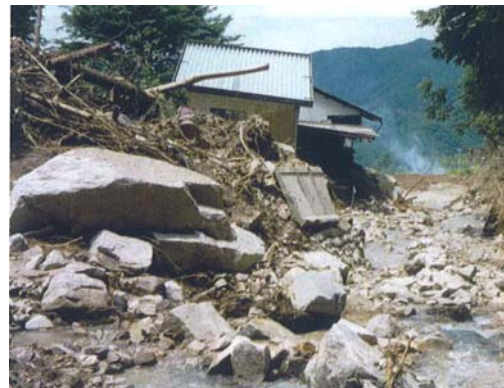
広島市内の災害の様子（広島市提供資料、広島県土砂災害復旧誌）

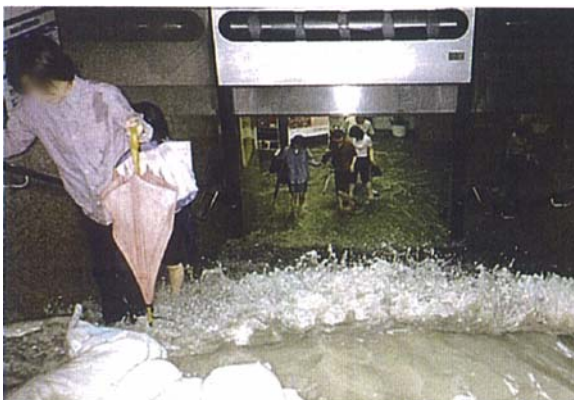
博多駅地下街への雨水の流入（福岡市提供資料）

御笠川では29日、ピーク時の雨量と博多湾の満潮とが重なって水位が上昇し、溢水はん濫が発生した。博多駅周辺では、御笠川からのはん濫水や、道路・下水道などで排水処理能力を越えた雨水による内水はん濫により、被害が拡大した。天神地区では河川の溢水はなく、内水はん濫であった。博多駅周辺、天神地区の地下施設を有するビルでは1m以上の浸水深に達するところもあった。

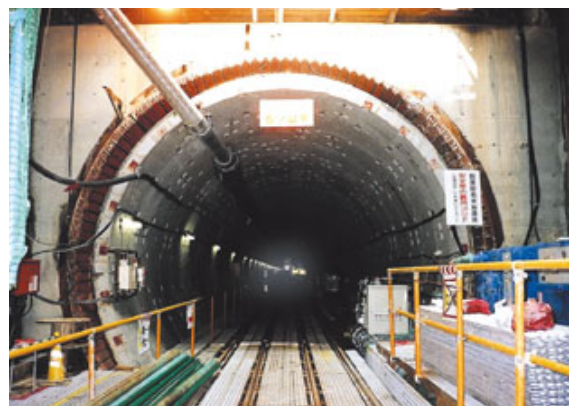
雨水管の工事状況（福岡市提供資料）

- ・雨水整備水準を時間雨量 79.5 mm/h まで引き上げ（平成 11 年 6 月 29 日の集中豪雨時の降雨）
- ・貯留施設（雨水貯留管・雨水調整池など）及び浸透施設（浸透側溝など）の機能強化
- ・総合的な浸水対策の実施

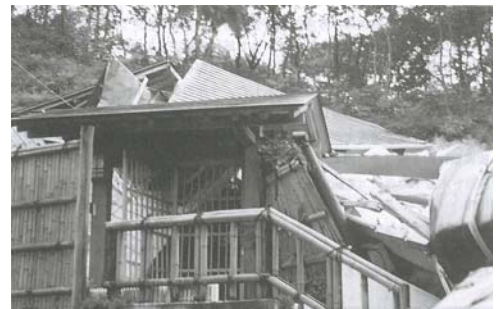
土砂崩れにより全壊した店舗兼住宅  
（小田倉地区）（福島県災害の記録）

国道289号線沿いの真船・鶴生地区では、裏山の土砂崩れにより、建物全壊等の被害が出た。また、道路の側溝などから溢れ出た濁流が店舗や作業所内に流れ込み、床上、床下浸水の被害をもたらした。

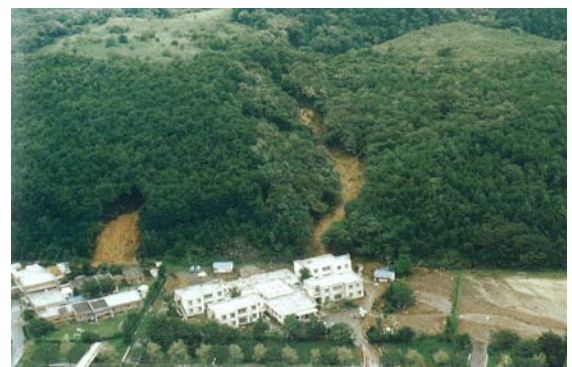
「太陽の国・からまつ荘」の被災状況  
（福島県災害の記録）

27日午前5時頃、西郷村にある総合福祉施設「太陽の国」の北面裏山が9箇所にあたって崩れ、4施設において水分を多量に含んだ土砂や樹木が建物を直撃し、窓を突き破って大量に流入するなどして、甚大な被害を受けた。

崩れた裏山は、高さ 40～50m 程度、斜度は 20 度に満たない緩やかな山地を形成する、いわゆる里山状態であり、土砂崩れが発生することは極めて考えにくい状況にあった。

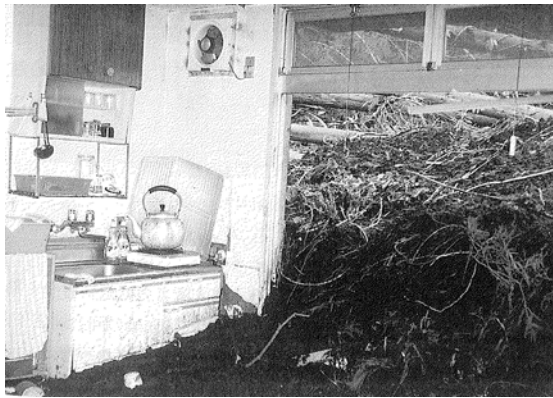
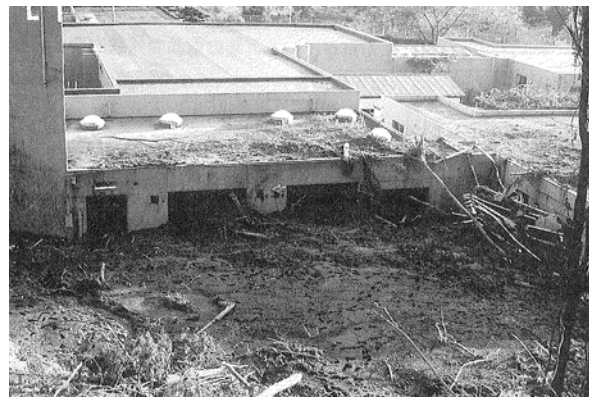
土砂の流入した「さつき荘」(左) 及び「かしわ荘」(右) (福島県災害の記録)

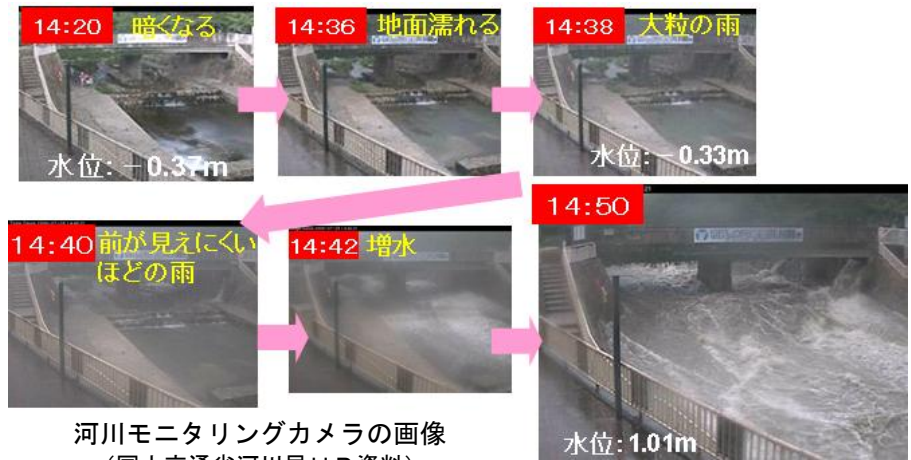
河川モニタリングカメラの画像  
(国土交通省河川局HP資料)

特徴としては、降雨が短時間の間に局地的に発生し、住宅地の雨水が一気に本川に集中したこと、水位は2分以内に1m程度上昇したこと、約10分続いた高水位の状態では遊歩道部分でも流速が大きく、避難行動を阻害したことが挙げられる。
