## 第4章 福井地震の被害の特徴

### 第1節 福井平野の地盤条件と地震動の特性

## 第2節 福井平野の地形と福井地震建物被害分布

### 第3節 福井空襲の被災と福井地震

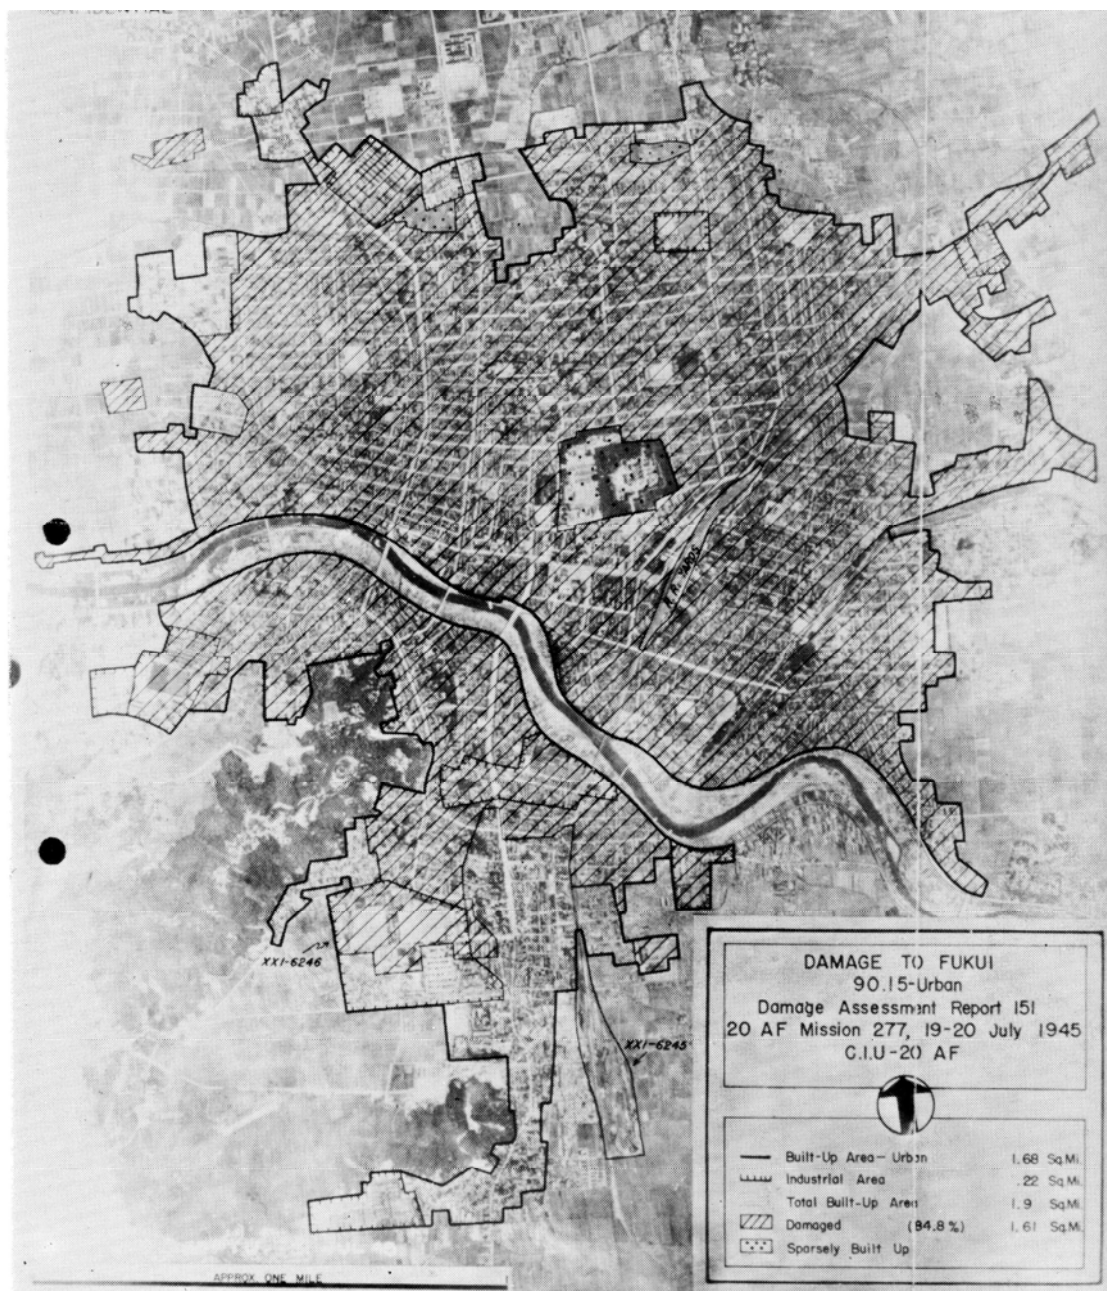
写真4-1 米空軍による空爆状況 (福井空襲史刊行会, 昭和56年より転載)

次に、米空軍が空襲の結果を撮影した写真を写真 4-1 に示した。斜線が引かれている部分が空爆された地域である。この斜線部分と表 4-2 および図 4-25 とを比較すると、先に述べた罹災率の高い地区と一致している。

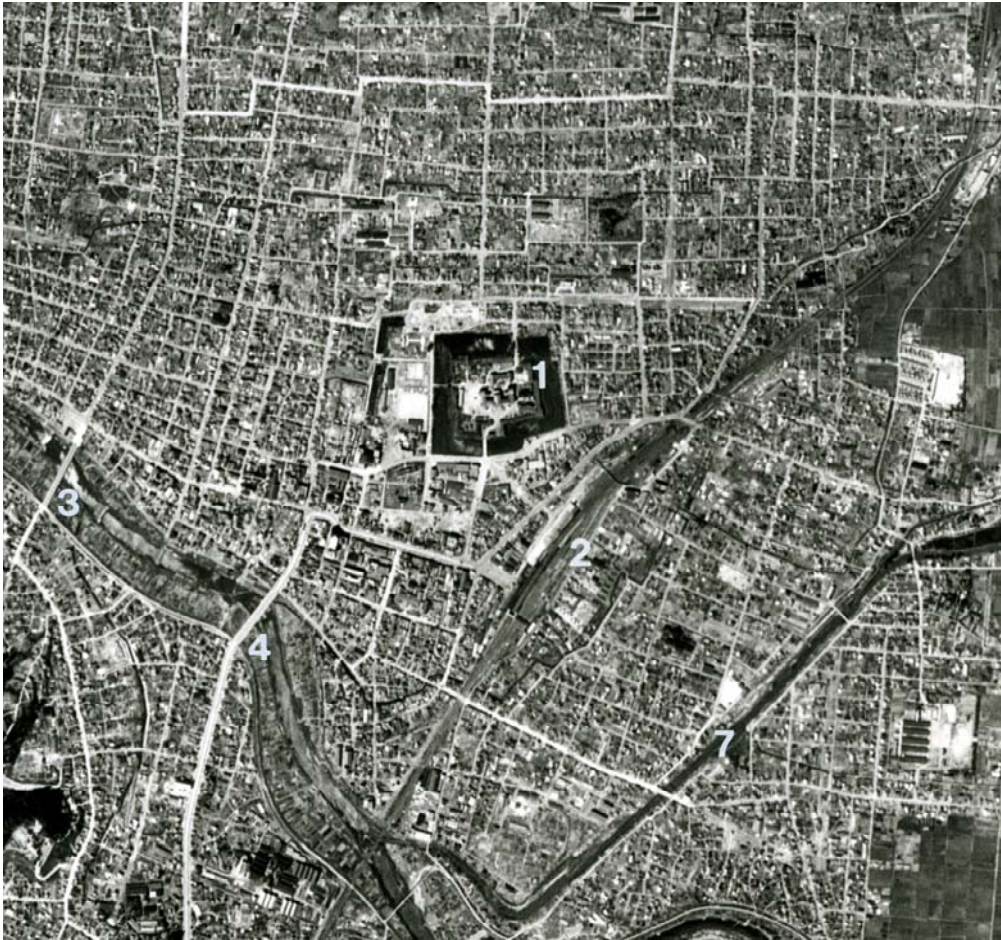
写真4-2 福井地震発生1ヶ月前の福井市街地の様子  
(谷口, 1998より一部抜粋)

空襲から福井地震に襲われるまでの約3年間、福井市の戦災復興事業、とくに住宅再建は着々と進んでいた。写真4-2は、福井地震発生約1ヶ月前に撮影された空撮写真である。写真中の番号、1：福井県庁、2：福井駅、3：九十九橋、4：幸橋である。この写真に示した範囲が空襲を受けた主要な地域である。ただし、北側の京福電鉄三国芦原線附近や西側は写っていない。

この空撮写真から判断できることは、市街地は建造物で埋め尽くされ空地は少ないようである。しかし、建築物が仮設的な建物か否かの詳細な判断はこの写真からは難しい。

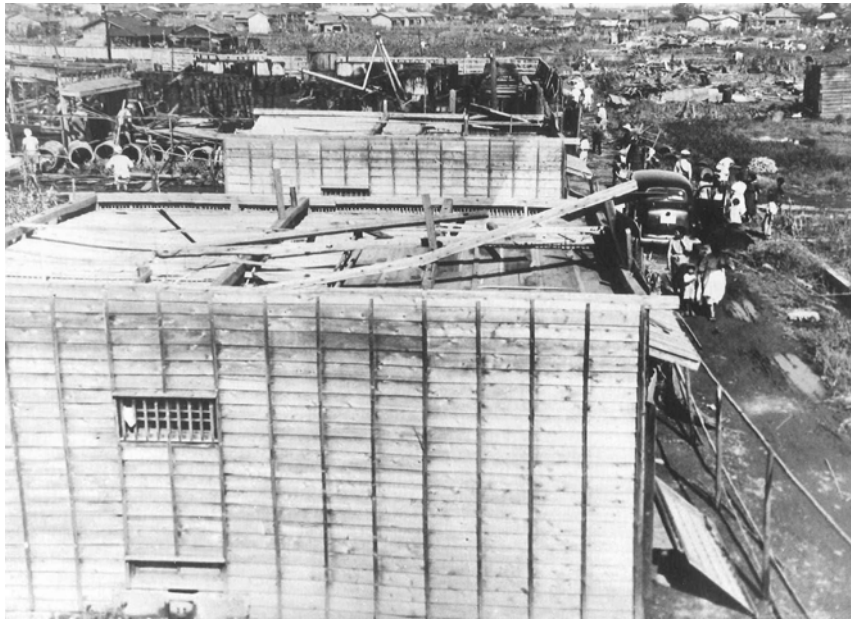
写真 4-3 震災後の様子 (提供：福井新聞社, 1948, 撮影場所は不明)

福井震災誌(普及版)には、「福井市は終戦直前に空襲に逢い、全街焼失していたが、その復興は九分九厘終了しており、復興ぶりは全国的にみても最も優位に在ったと自他共に認めていた」と記されている(福井県, 1949)。また、写真4-3に、場所は不明であるが地震後の様子(福井新聞社, 1948)を示した。この写真からも分かるように、大きな被害を免れた家屋の状況を見ると仮設住宅的な建物ではないようである。しかし、街路事業や土地区画整理事業は住

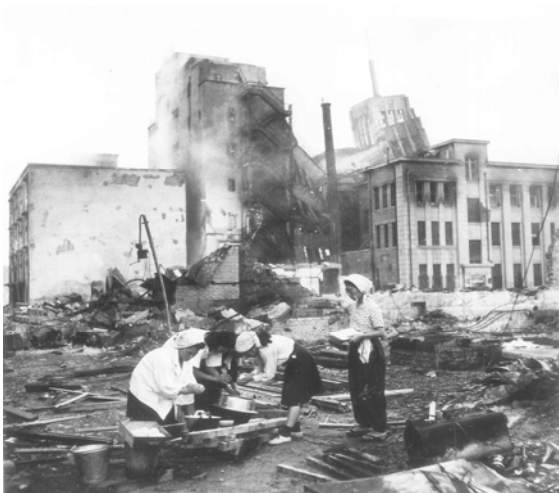
写真4-11 地震の翌日

倒壊した大和デパートや煙が見える中、炊き出しの準備をしている4名の婦人が写っている。現在ではとても考えられない素早さである。

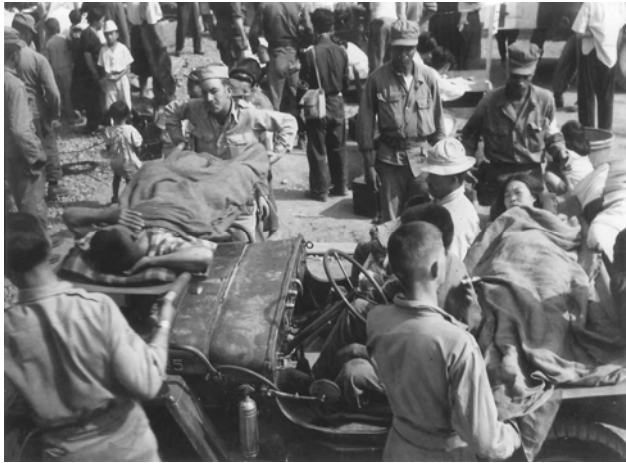
**写真4-22 怪我人の救出など救援活動を行っている進駐軍**（提供：中日新聞社, 撮影日不明）

ジープの前後に負傷者を運ぶ担架を載せようとしている。この時代は救急車など無いのかも知れない。あったとしても、とても足りるものではないが・・・。

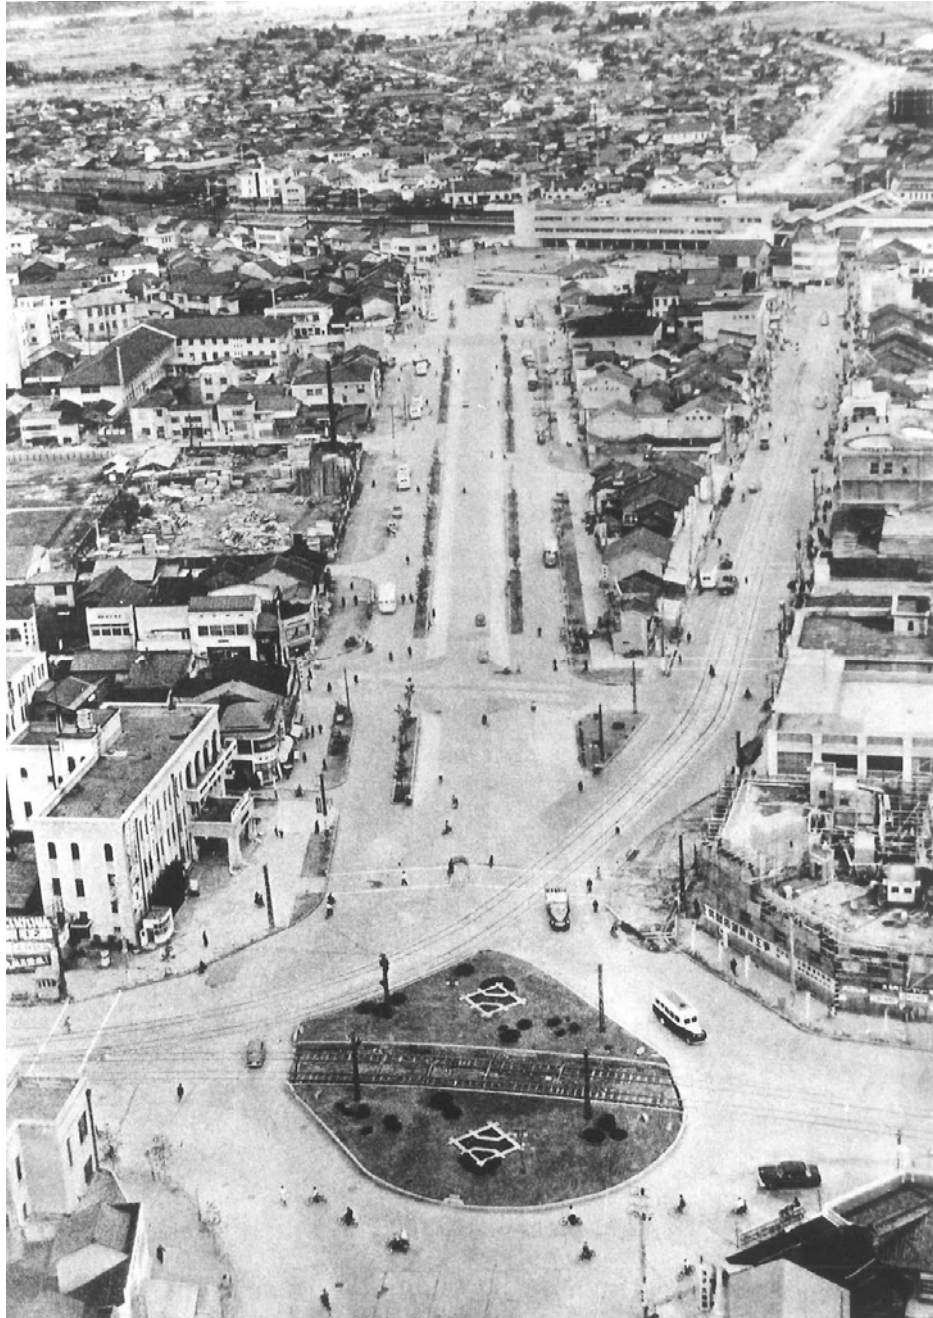
写真4-33 度重なる災害から復興した福井駅付近（提供：福井新聞社, 1954（昭和29）年秋に撮影）

震災から6年後の復興ぶりである。正面は福井駅。写真右側は、かつての大和デパートの跡地である。新しいビルが建設されている。

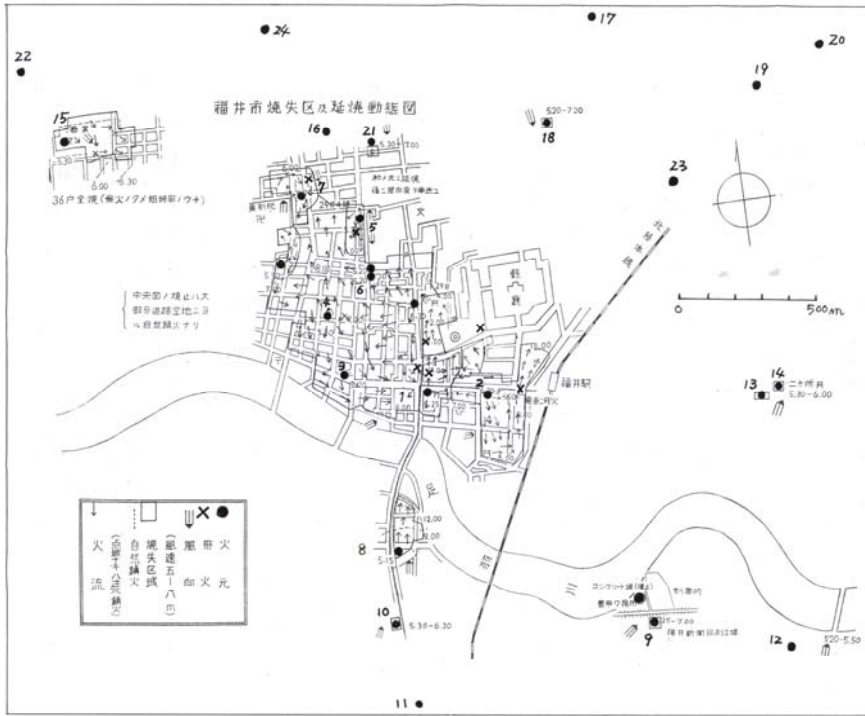
図4-26 福井市大火状況図 (金沢通信局『福井地震事業要誌』所収の図に、出火地点を著者加筆)

(註) 表中①~⑧は、延焼した市街地内の出火点である。

《訳者補注》図4-26には、表4-4の出火点の位置を町名で地名確認できた番号1~24を記した。しかし、図4-26には表4-4のリスト以外の出火点も見受けられる
