第2章 災害の特性

第2節 土砂災害

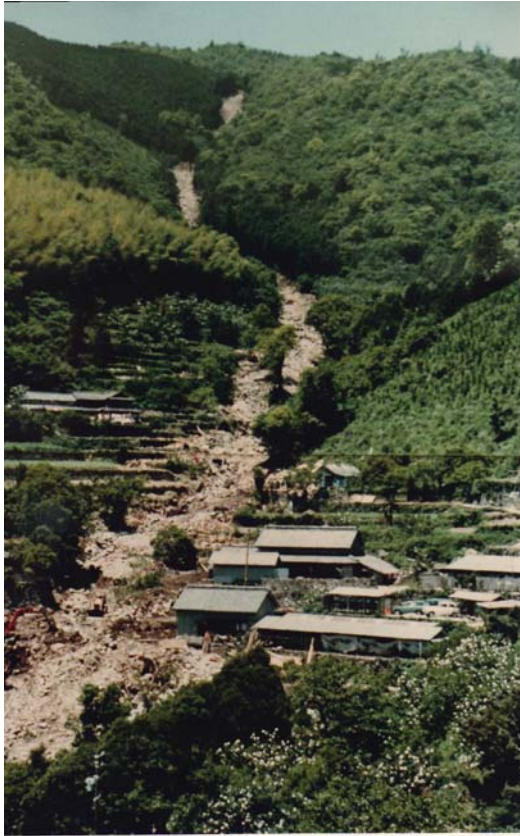
写真2-8 昭和52年災害（潮見川）
提供：長崎県長崎林業事務所

(1)に示す災害復旧事業が実施された災害発生箇所のほとんどは、砂防関係施設が設置されていない箇所であった。特に、土石流災害の発生した84か所は砂防えん堤が1基も設置されていなかった。これは長崎市潮見町の潮見川において、昭和52年の土石流災害を機に設置された砂防えん堤が今災害において、土石流を完全に捕捉して下流に被害を及ぼさなかったこと(写真2-8、9)と対照的であり、長崎地区における砂防事業の実施強化の必要性が認識された²⁾。

したがって今後はハード面の施設整備に加え、土砂災害危険区域の周知徹底、警戒避難体制の強化などによるソフト面の対策をより充実させ、少なくとも人的被害を防止・軽減していく必要があると考えられる²⁾。

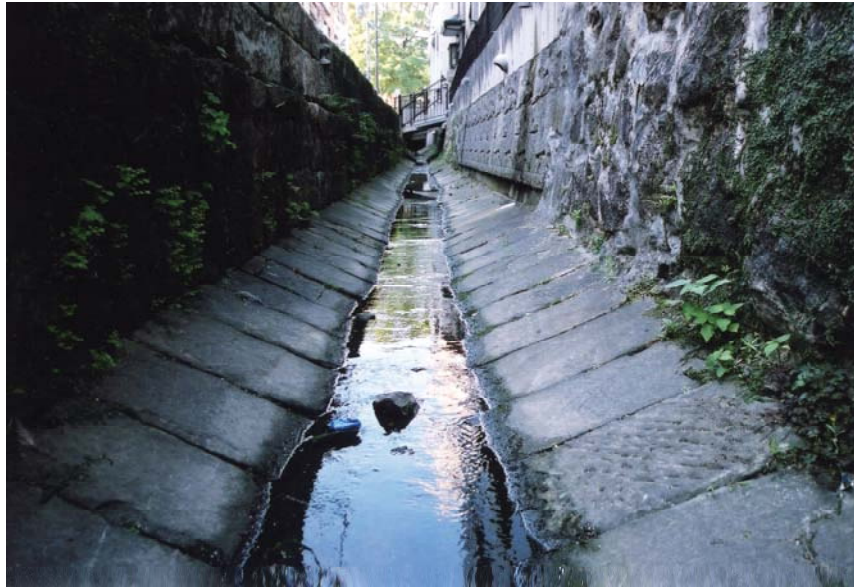
写真2-1 板石で造られた大溝 ししきがわ 鹿解川
作成：川原 孝

一方、河口より 0.7km 地点で合流している都市下水路としての機能をもつ^{どうざがわ}銅座川やその支川である^{ししときがわ}鹿解川(写真 2-1)、^{はまのまちがわ}浜町川、^{にたがわ}仁田川は 1886 年(明治 19 年)～1887 年(明治 20 年)に整備されたものである。

これら各支川延長は、70km におよぶ整備がされており、水路というより中・小溝であり、大溝は人造船底形石と板石、小溝は切石、瓦等の三面張り、^{あまかわ}天川(しっくい)で固められている。なお、^{ししときがわ}鹿解川の^{かじやまち}鍛冶屋町付近の大溝の断面は、幅 1.8m、高さ 2m である。

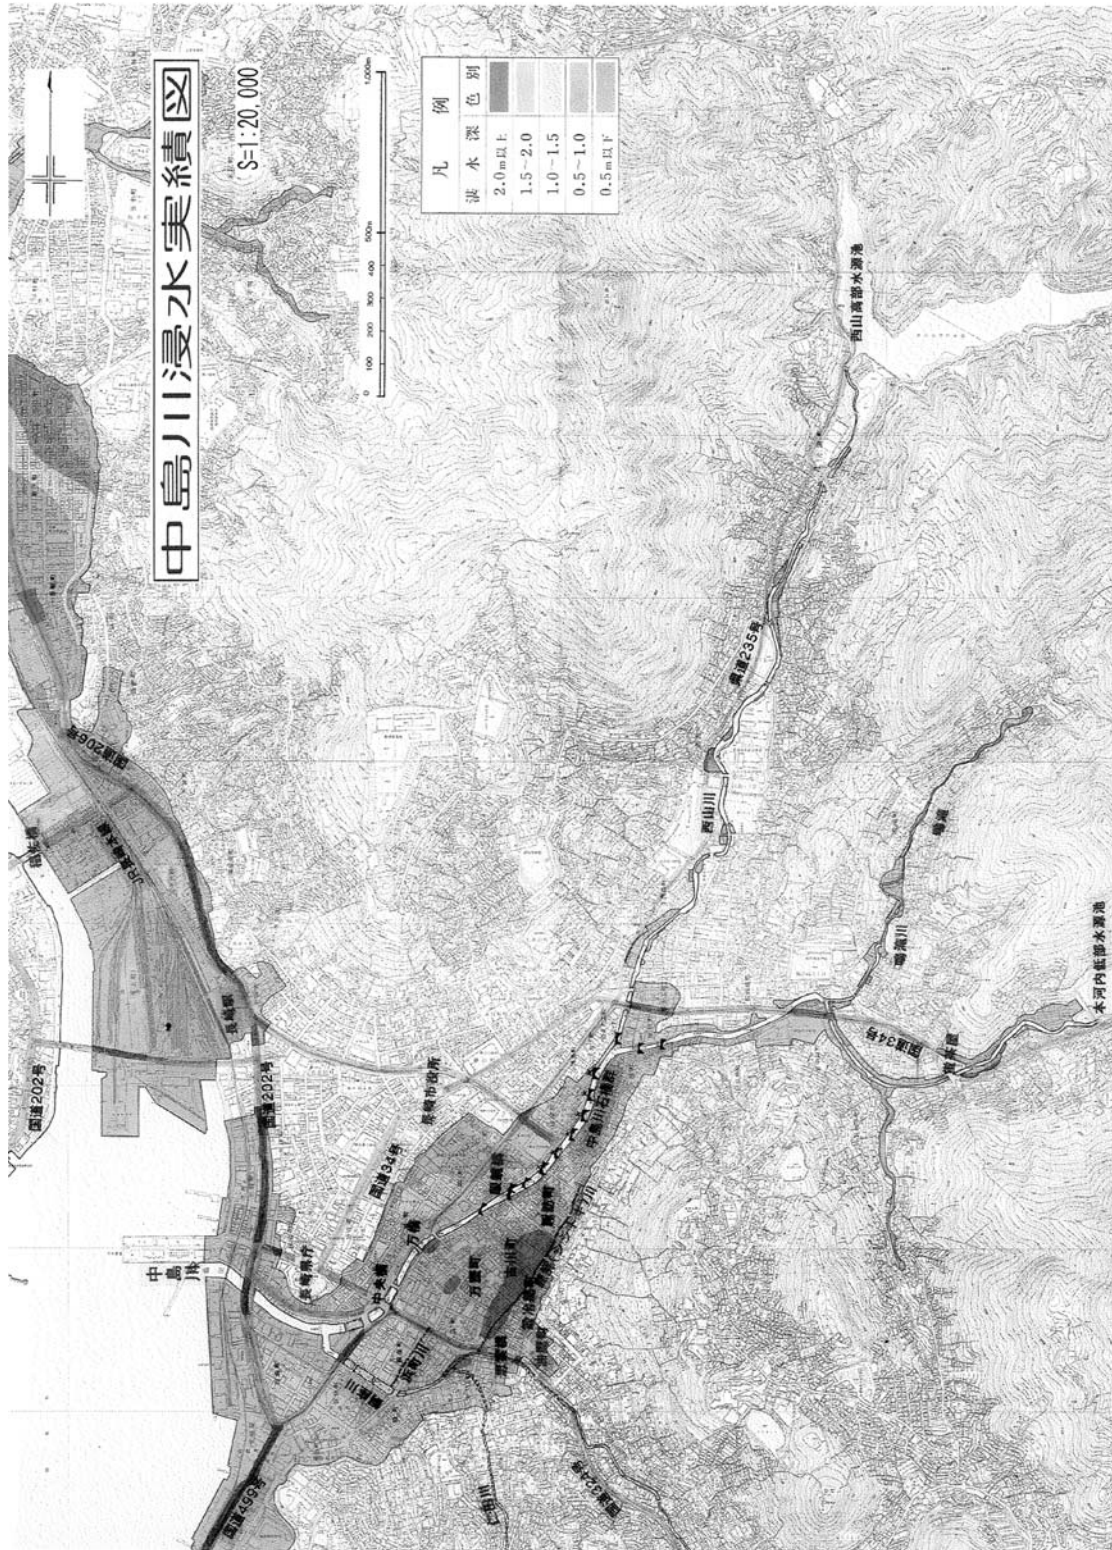
図2-9 中島川流域浸水図
提供：長崎県長崎土木事務所

長崎豪雨災害時の中島川流域浸水図を、図2-9に示す。また、眼鏡橋付近の浸水図を、図2-10に示す。流域全体の浸水面積は107ha、浸水被害家屋は4,429棟に及んでいる。

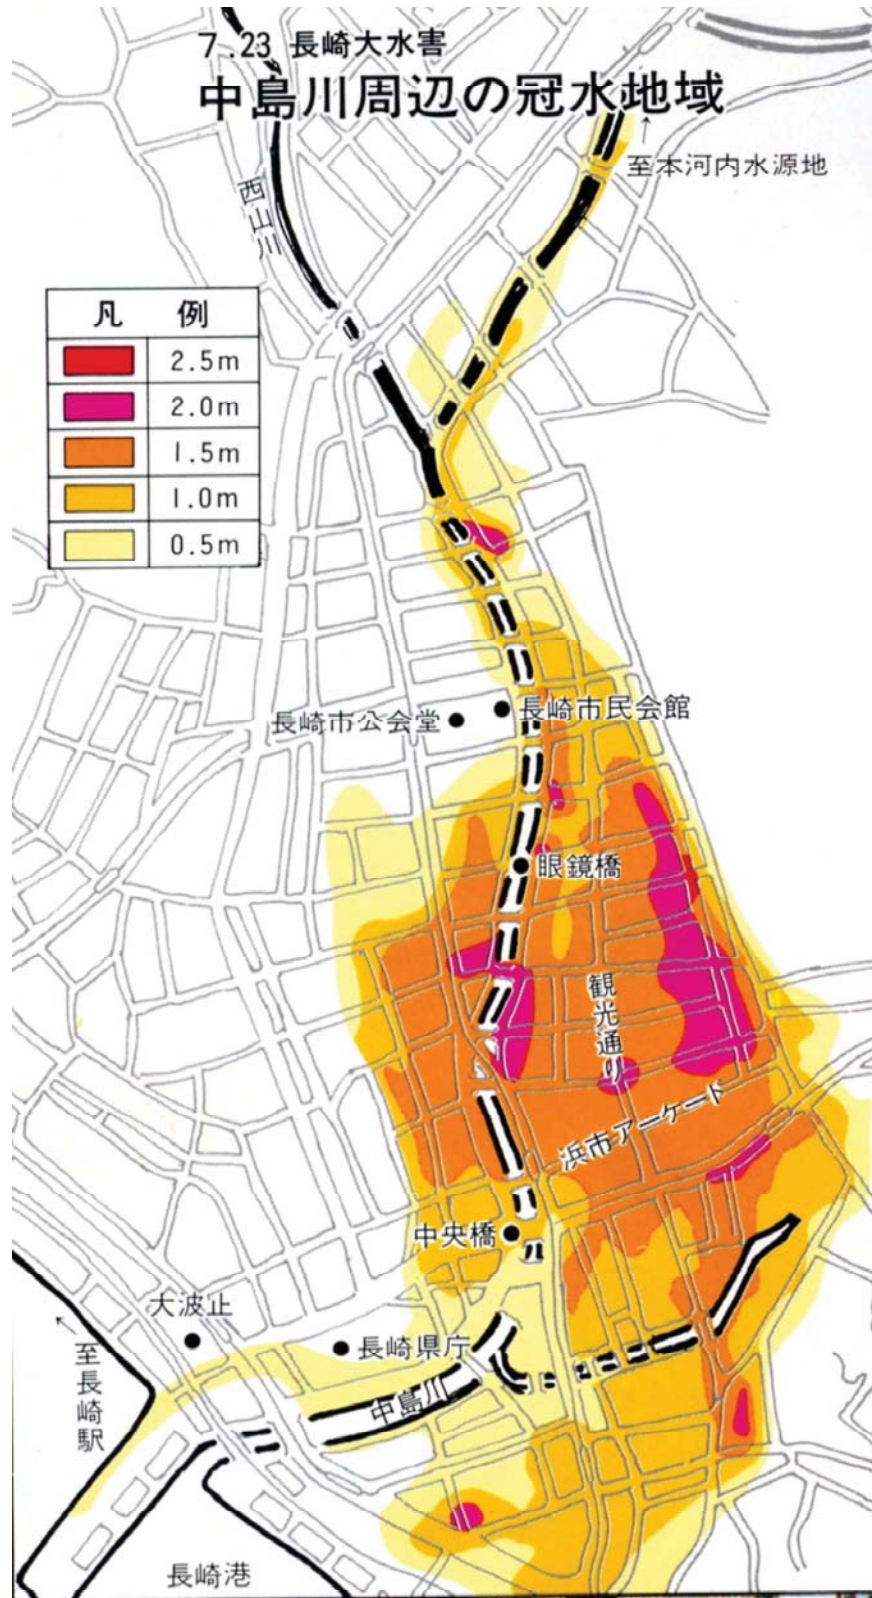
図2-10 眼鏡橋付近の浸水図
 提供：長崎県長崎土木事務所

また、国指定重要文化財眼鏡橋(1K140)の上下流付近では川幅が狭まっており、約18mである。石橋群の堰上げ⁵⁾による大規模な溢水がみられ、浸水被害を増大させた(写真2-3)。石橋の落橋する度に浸水位の低下が見られたとの目撃情報がある。また、眼鏡橋、袋橋が半壊にとどまった理由として、魚市橋の影響によることも大きいと思われる。すなわち魚市橋は補強されていたため落橋せず流水の堰上げと左右岸への氾濫により、流水の力を大幅に減じたため眼鏡橋、袋橋の全壊はまぬがれた。このため当地域の浸水被害を大きいものとしたといえる。

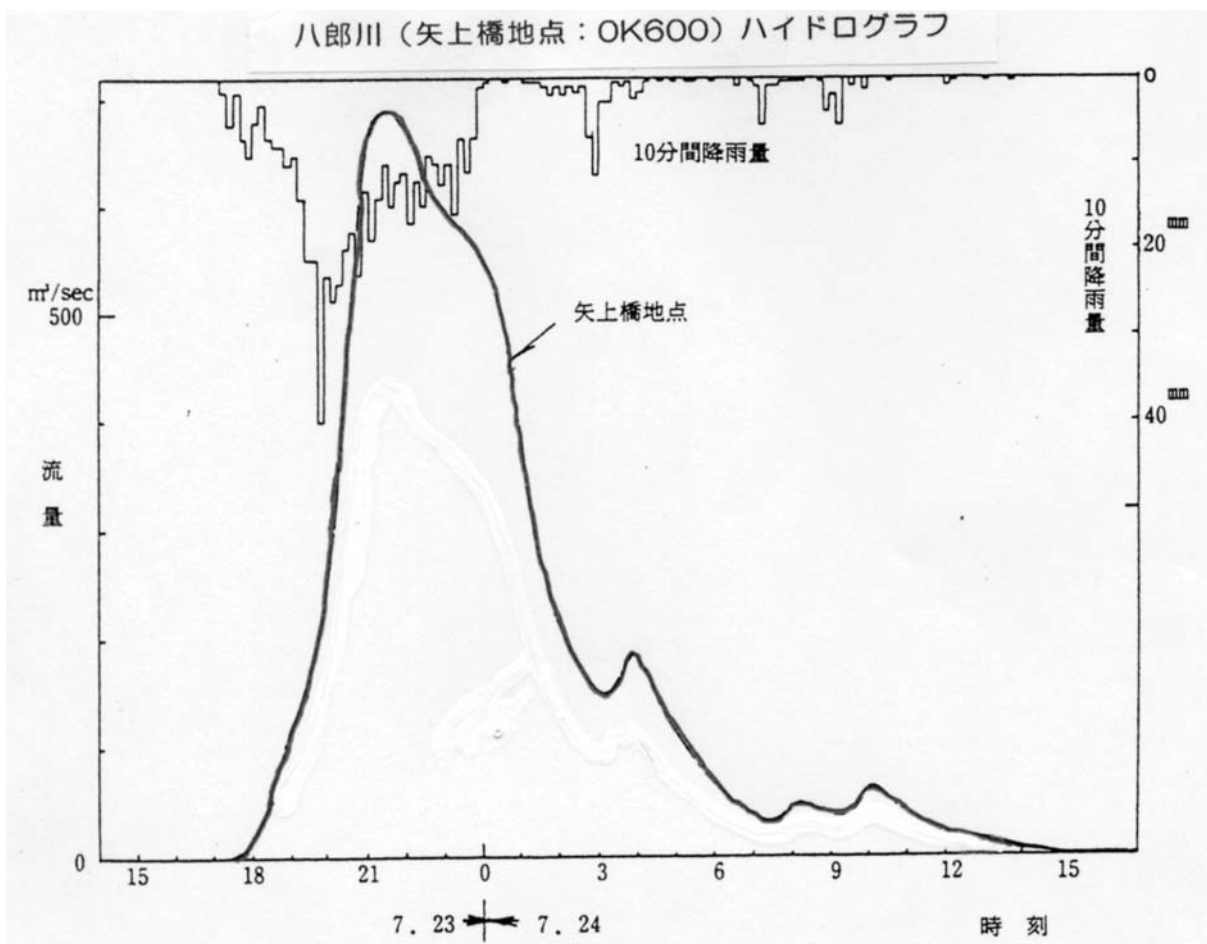
図2-17 基準点（矢上橋:00K600）流出ハイドログラフ³⁾
提供：長崎大学学術調査団

降雨解析は東長崎（中里町、SSK 東長崎 I.C. 工事事務所）の雨量を用いた。流出計算は、一般的に広く使われている合理式、貯留関数法及び単位図法を使用し、長崎豪雨災害出水の実績流量により、検証し諸定数を設定した。なお、実績流量は、基礎となる流量資料、水位観測が行われていないので、河道の痕跡水位をもとに、ピーク流量を推算したものである。図2-17に基準点（矢上橋地点:OK600）のハイドログラフを示す。ピーク流量は、7月23日午後9時頃に発生し約 $690\text{m}^3/\text{s}$ である。

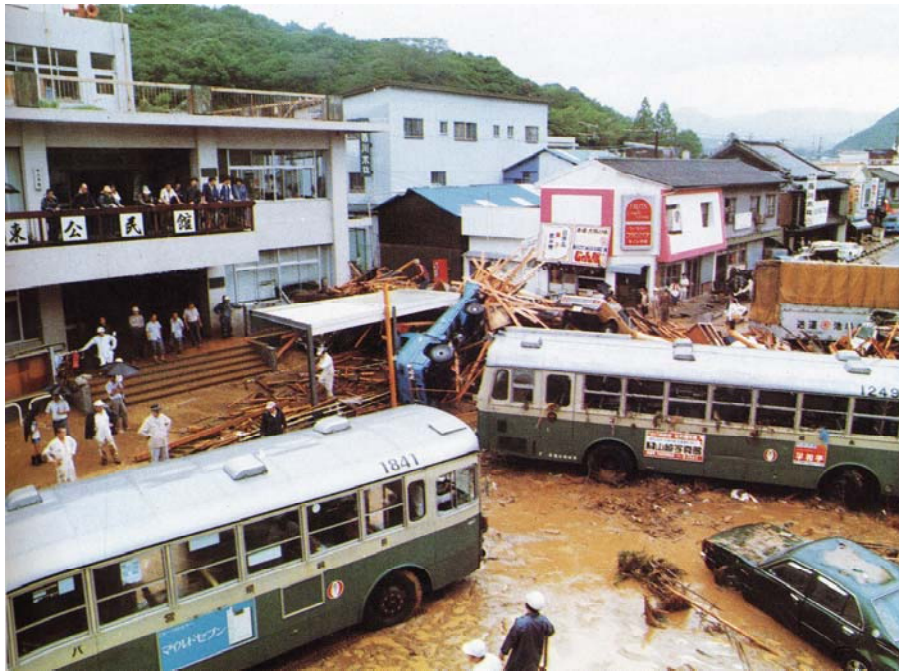
写真2-6 東長崎支所バス停付近
提供：DEITz(株)

また、国道 34 号では、濁流により立ち往生したバスの乗客が、歩道橋から公民館のカーテンをつなぎ合わせた命綱で救助されたのがこの地区であった (写真 2-6)。この付近の浸水深は約 2.0 m であった。

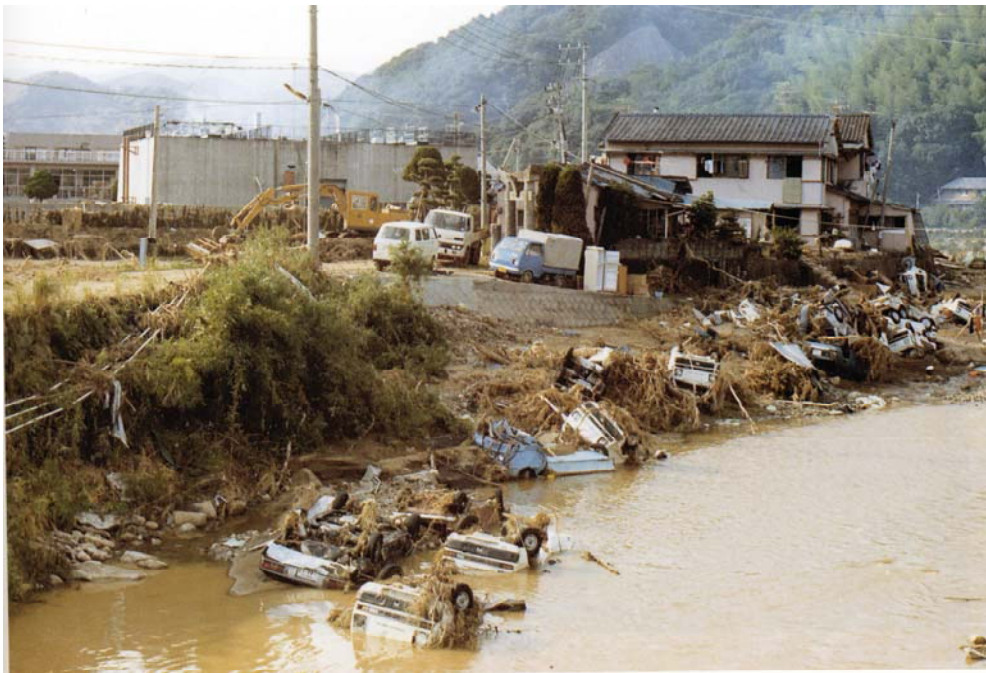
写真2-7 八郎川河口付近
提供：DEITz(株)

八郎川への自動車の流失は 150 台を超えたといわれている (写真 2-7)。

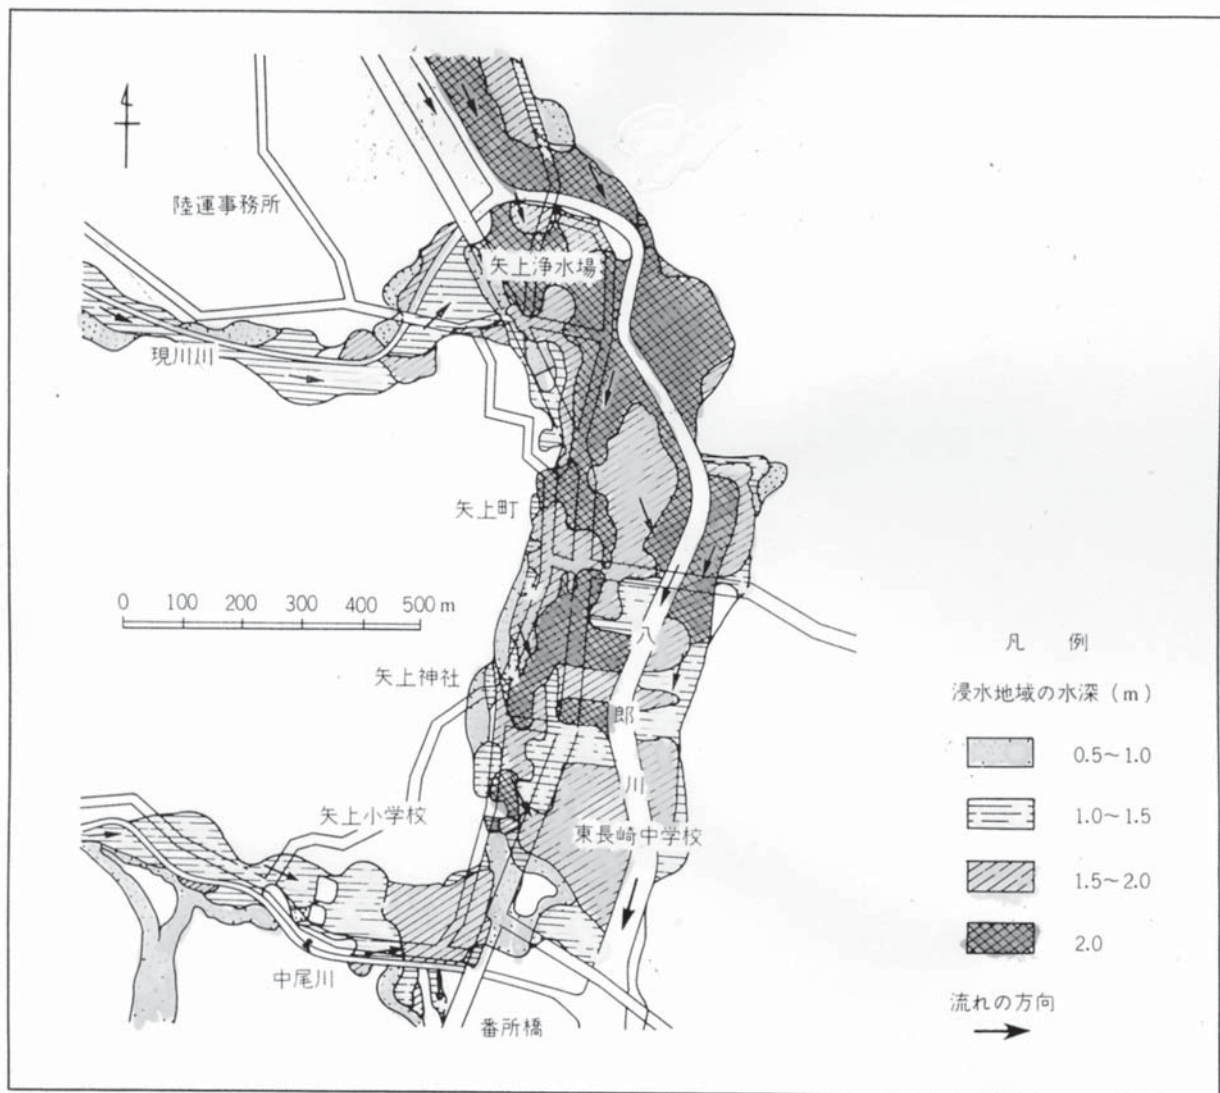
図2-18 矢上地区浸水状況
提供：長崎県長崎土木事務所

八郎川水系の災害は、山地斜面の崩壊、支川溪流の土石流災害及び国道 34 号沿いの矢上地区市街地の浸水によるものである。八郎川は大部分が未改修河川であり、河道全長にわたって河岸の浸食決壊、越流を生じた。特に、この流域の斜面崩壊や土石流による土砂災害が他地域と比べて格段に多くの箇所が発生していた。被害の甚だしかった矢上市街地を写真 2-8 に、浸水状況を図 2-18 に示す。河口より上流に被害状況を具体的に記す。

矢上地区浸水状況は、図 2-18 に示すように、
