<b>住家被害認定調査票</b> 水害 木造・プレハブ 第1次A(外壁及び建具の破壊あり)	調査票番号 202401234567	■判定した住家の範囲が分かるように記載

<b>住家被害認定調査票</b> 水害 木造・プレハブ サンプル調査A (その1)		調査票番号 202401234444	サンプル調査 (戸建て1~2階建てで津波や河川の氾濫に伴う水流やがれきの衝突等により外壁及び建具が破壊されている場合)
調査日 令和 6 年 1 月 23 日 調査時 14:50 ~ 15:50 調査員 ぼうさい たろう / ふっこう はなこ	2 住家 <input checked="" type="checkbox"/> 区域内に住家がある (居住のために使用されている)	「2」~「4」に該当しない項目がある サンプル調査を行うには不 適当であり、区域を 見直す又は個別に 調査を行う。	「5」に 該当し ない サンプル 調査Bを 検討す る。
1 所在地 A: ××××× △番地-○号 B: ××××× △番地-●号 C: ××××× △番地-◎号 D: ××××× △番地-□号	3 構造 <input checked="" type="checkbox"/> 2のうち、木造・プレハブの住家がある 4 階高 <input checked="" type="checkbox"/> 3のうち、木造・プレハブの戸建ての1~2階建ての住家がある		
世帯主 A: ▲▲ ▲▲ B: ▼▼ ▼▼ C: ●● ●● D: □□ □□	5 外力 <input checked="" type="checkbox"/> 4の住家について津波や河川の氾濫に伴う水流やがれきの衝突等により外壁及び建具が破壊されている(「外壁」及び「建具」のそれぞれ1箇所以上に損傷程度が50~100%(程度Ⅲ~Ⅴで、浸水による損傷を除く。)に該当する損傷が発生)	「2」~「5」すべてに該当

<b>住家被害認定調査票</b> 水害 木造・プレハブ 第2次A-1		調査票番号 202106200212	■戸建て1~2階建てで津波や河川の氾濫に伴う水流やがれきの衝突等により外壁及び建具が破壊されている場合 ■戸建ての1~2階建てでない場合 ■判定した住家の範囲が分かるように記載 
調査日	令和 3 年 6 月 20 日		配置状況
1 調査時	16:30 ~ 17:30		
調査員	ぼうさい たろう / ふっこう はなこ		
所在地	××××× △番地-○		
世帯主	▲▲▲▲ ▲▲▲		
2 住家	<input checked="" type="checkbox"/> 住家である(居住のために使用されている)

住家被害認定調査票

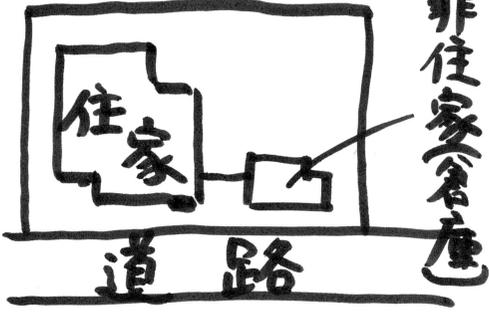
3 配置状況	
調査日 令和 6 年 1 月 23 日		
1 調査時 16:40 ~ 17:00		
調査員 ぼうさい たるう / ふっこう はなこ		
所在地 ××××× △番地-○		
世帯主 ▲▲▲▲ ▲▲▲▲

<b>床上1.8m以上の浸水</b> (浸水深の最も浅い部分で測定)	住家の損害割合 50%以上	全壊	<input checked="" type="checkbox"/>

判定	損害割合					
	10%未満	20%以上	30%以上	40%以上	50%以上	
	<input type="checkbox"/> 準半壊に至らない(一部損壊)	<input type="checkbox"/> 半壊	<input type="checkbox"/> 中規模半壊	<input type="checkbox"/> 大規模半壊	<input checked="" type="checkbox"/> 全壊	
	50%以上
