第1章 災害の概要

第1節 濃尾地震

1 濃尾地震の地震学的特徴

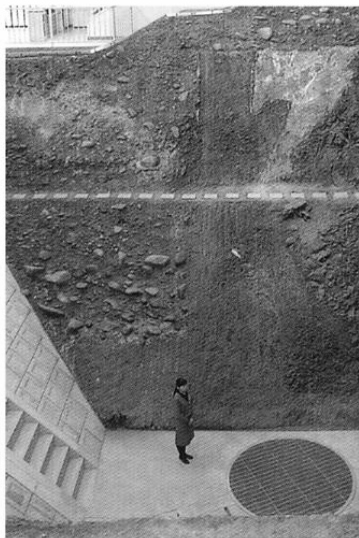
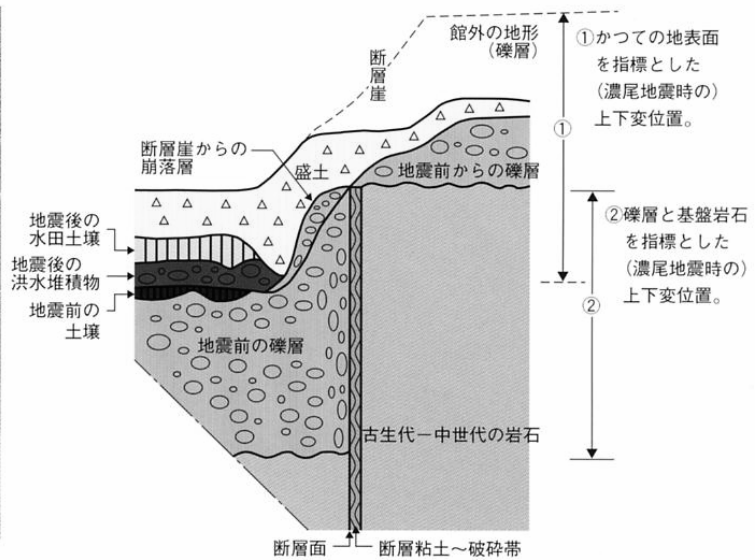
この内陸直下型の地震で、根尾谷の山々で多くの崩壊発生（写真1-19）や陥没による人家等の倒壊が起こり（写真1-20）、水鳥で上下方向に最大約6m、水平方向に約2mの断層崖が出現した（写真1-21）。現在、その断層面を根尾谷断層観察館で見ることができる（写真1-22）。

写真 1-22 根尾断層断面図 (本巢市教育委員会資料)

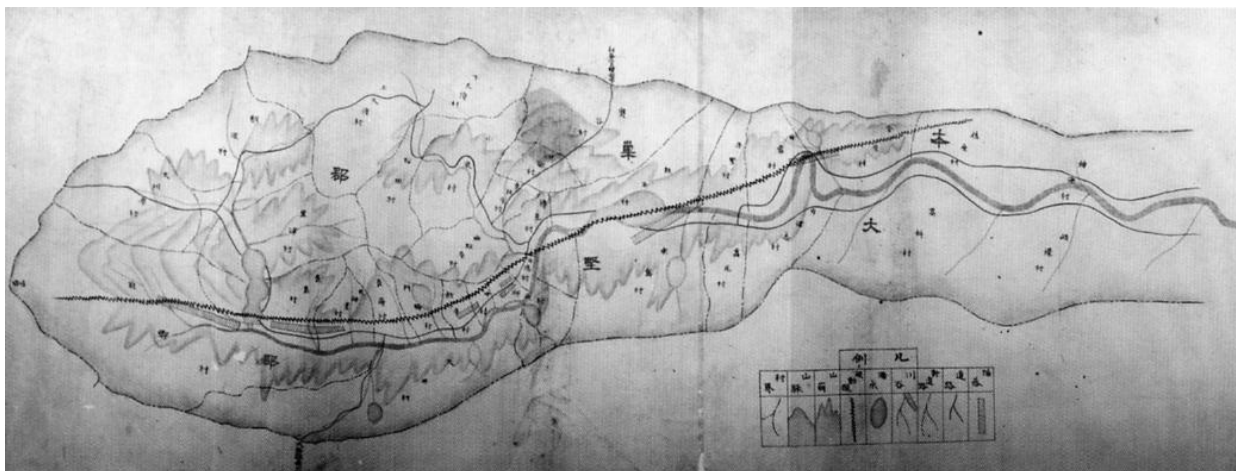
根尾谷地変図（図1-34）によると、少なくとも8か所で^{ちょすい}瀦水（天然ダム）を確認できる。それらは、根尾西谷川、尾砂谷、中又谷、大井谷、鷺巣谷、根尾川本流、水鳥谷、金原谷で黒津断層や根尾谷断層沿いに発生し、崩壊土砂が一時的に川をせき止めてもおかしくない位置に存在する。しかし、根尾谷変状略図⁸⁾には、根尾谷本流の瀦水（写真1-23）しか記載されていない。この瀦水は、水鳥付近でせき止められ、板所の西側約1,000mまで湛水していたが、決壊による被害記録は残っていない。せき止めの原因は、水鳥大將軍断層の北側（上流側）が最大15尺（約4.5m）も低下したことによる。

図 1-34 根尾谷地変図 (岐阜地方気象台所蔵)

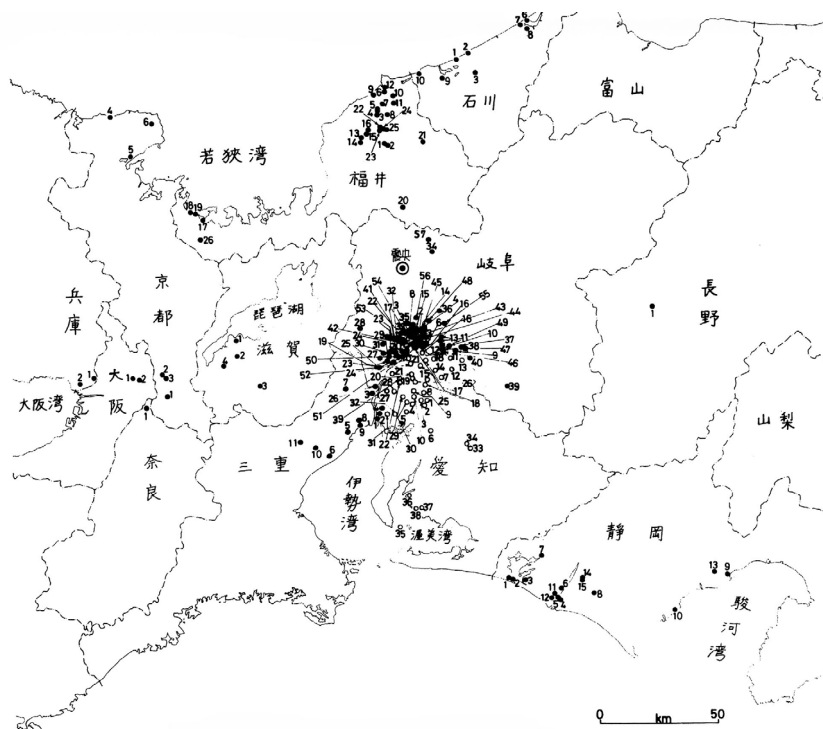
濃尾地震における液状化地域の分布は、愛知県防災会議地震部会(1979)¹⁸⁾によって調査され、まとめられている。その結果(図1-35)から、岐阜県・愛知県を中心とした濃尾平野に集中している。これは濃尾平野が河川の運搬した土砂の堆積によってできた沖積平野で、地下に十分な水分を有し、かつ震源に近いため揺れが大きかったことによる。震源から遠く離れた静岡県 of 浜名湖沿岸及び天竜川河口付近、後の1948（昭和23）年福井地震により大きな被害を被った福井平野、大阪平野など石川県、兵庫県でも液状化が見られている。

図1-35 濃尾地震による液状化が記録された地域の分布¹⁸⁾
