第3章 扇状地急流河川の氾濫による 被災過程について

第2節 桐生市における河川破堤と被災過程

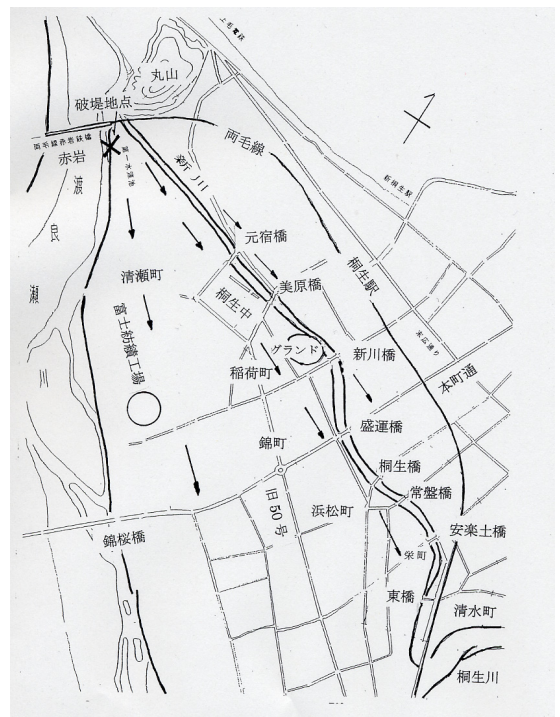
図3-4 桐生市の氾濫において最も被害の大きかった新川とその周辺

新川にかかる橋（図3-4参照）の被災状況は、上流から、元宿橋（流失）、美原橋、新川橋（この付近が最も被害が多かった地区ではあるが、新川堤防右岸決壊で橋の流失が免れた）、盛運橋（橋脚沈下折損）、桐生橋、常盤橋（流失）、安楽土橋（半壊）となった。また、新川筋に流れ込んだ氾濫流は、桐生中学校（現・桐生高校）、新川グランド（現・新川公園）を襲い、この沿川付近での被災規模が最も大きく、新川グランドのスタンドは押し流され一夜にして町の様子は一変した。さらに、氾濫水は道路を走り昭和橋、境野方面を向った。氾濫による被災状況は、国土交通省渡良瀬河川事務所が行った被災体験談のヒアリング調査（平成8年（1996）から10年（1998）にかけて実施）に詳しく、その内容の一部を引用して被災過程の理解を進めることにする（被災体験談による被災箇所を図3-5中に示し、新川周辺の場所は図3-4を参照）。

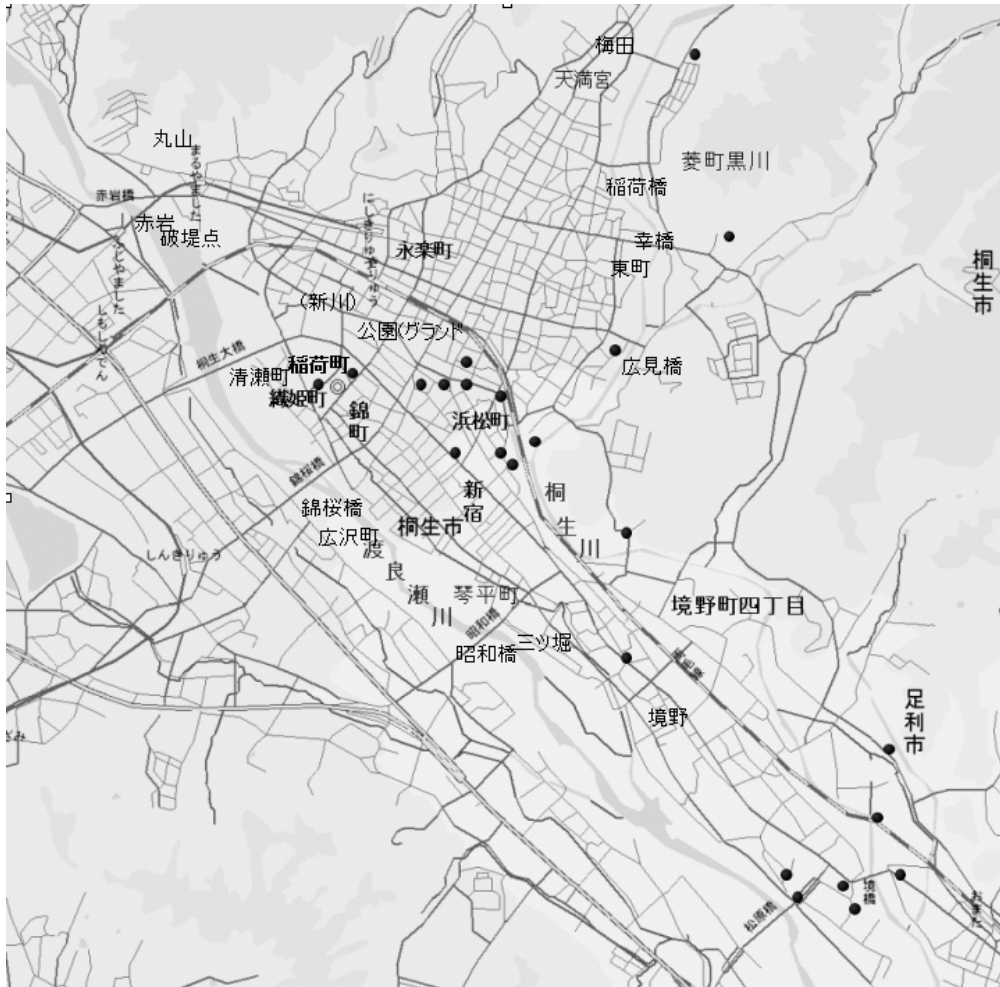
図3-5 桐生市地図と被災体験者の被災地（電子ポータル地図を利用）

1947（昭和22）年9月14日、15日は桐生にとって忘れ難い水禍の日であり、カスリーン台風災害は記録に残る水害の中で最も大きな被害を桐生にもたらした。桐生における降雨量は当時前橋測候所の委託を受けて観測を実施していた桐生市東小学校で、14日総雨量12.8mm、15日115mm、16日255mmにも及んだ記録がある。桐生市史（別巻）によると、13日は晴天で翌14日より台風襲来の気象特報が出て、雨も断続的に降り夜半に豪雨、15日朝に至って小やみになったが、昼ごろより再び豪雨となり、夕刻4時、5時ごろの雨量が最も多く、10時ごろには降雨はなく、16日は晴天となった。渡良瀬川、桐生川ともに9月15日には警戒水位をはるかに越え、渡良瀬川では赤岩付近で洪水流が富士山東端に衝突して向きを変え、対岸の丸山西南端と水源地付近を襲った（図3-3参照）。水源地とは、当時上水として伏流水の取水を行っていた渡良瀬川左岸側赤岩地先付近で、渡良瀬川からの水を新川へ導く取込口付近に位置していた。狭窄部下流に位置する両毛線鉄橋下の大きな中州は、高さが堤防ほど（あるいはそれ以上も）あり、出水でも冠水しない部分には樹木が生えていたと言われている。洪水流はこの大きな中州によって二手に分けられ、渡良瀬川の左岸堤防、新川取り込み口付近を激しく攻撃した。15日15時ごろには水源地付近の堤防が危険な状態であり、消防団が必死の努力で水防をしていたが、ついに水源地地先で越水氾濫が生じ、これが決壊の原因となって300m余りにわたって渡良瀬川は決壊した（平常時において渡良瀬川から新川へ放流するために二尺（0.6m）程度低い部分が約100mあったと言われている）。氾濫水の一部は富士紡水路堤防に沿って清瀬町方面に流れ込んだが（図3-4）、新川に沿った氾濫水の流れ込みが強く、これによって市街地の氾濫被害が拡大した。一方、渡良瀬川本川の洪水流は錦桜橋南岸（左岸）で方向を転じ、反対側に蛇行して広沢岸（右岸）の堤防に突き当たり破壊と氾濫を起こし、再び左岸、昭和橋三ツ堀堤防に突きあたり破壊と大氾濫を引き起こして境野町方面に被害を与えた（図3-5）。左岸下三ツ堀から下流側の堤内地（境野町）では全面的な決壊氾濫となり、ついには桐生川に合流した。この桐生川も多くの箇所ですべて越水及び越水破堤を生じていた。市街地の北、梅田地区で氾濫した桐生川の水は1938（昭和13）年洪水時と同様な経路で家屋の浸水や流失を生じながら市街地に向かって流れていく。桐生川にかかる稲荷橋は難を逃れたが、これより下流にある二州橋にかけて全面的に氾濫した。氾濫流は芳町（現・東町2、3丁目）、清水町（現・東町6、7丁目）に拡大性の氾濫を起こし多数の浸水家屋が生じた。また、桐生川にかかる幸橋は東側（左岸菱町側）の堤防が決壊し（幸橋は左岸側半分が流失）、その下流で広見橋は流失している（図3-5）。

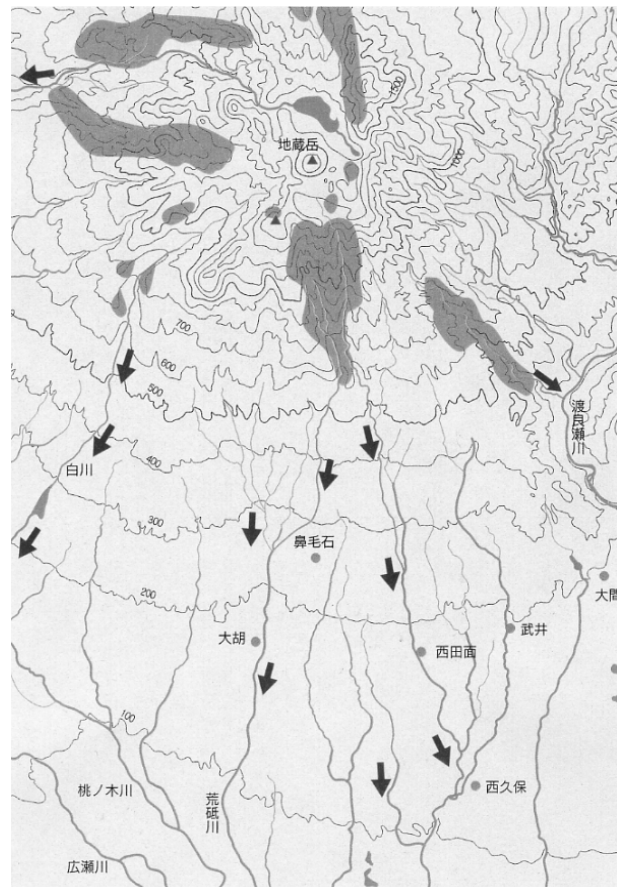
図3-6 赤城山での土石流発生の分布
(上毛新聞社, 1999)

図3-7は足尾における時間雨量と積算雨量の時系列を示したもので、同様に、図3-8は赤城山におけるもの（武田（1949）による推定値）である¹⁾。足尾では15日18時に40mmを超える雨量、その時点での積算雨量400mmがあり、一方、赤城山周辺では15日17時頃に60mmを超える雨量、その時点での積算雨量400mm以上が生じている。赤城山東斜面黒保根村地区での土石流発生時刻に関する正確な記述は見当たらないが、深沢川、梨木で15日15時ごろに砂礫が河底を移動するすさまじい音が聞こえたとの聞き取りがあり²⁾、また、赤城南麓では15日14時ごろ、荒砥川で土石流（山津波）が発生し大胡町を襲っていること（犠牲者は72名を出している）、同じく南麓の富士見村では16時ごろに、赤城白川筋で土石流が生じている（図3-6）。赤城山東斜面（黒保根村周辺）でも同様な時刻で土砂崩壊、土石流が発生したと考えれば、これは、桐生市における破堤を18時すぎとして³⁾およそ2時間から3時間前に相当し、黒保根村小黒川

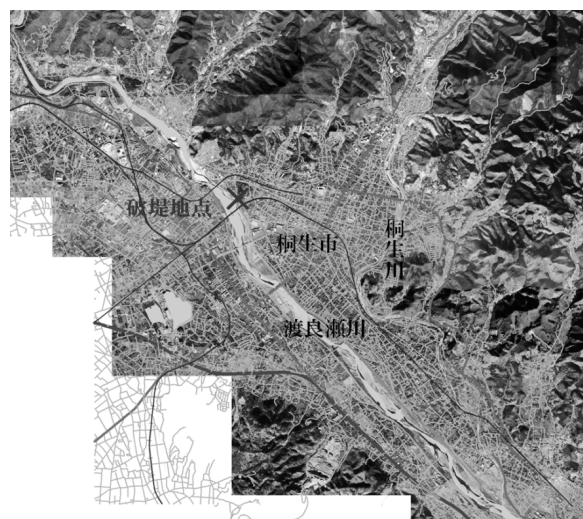
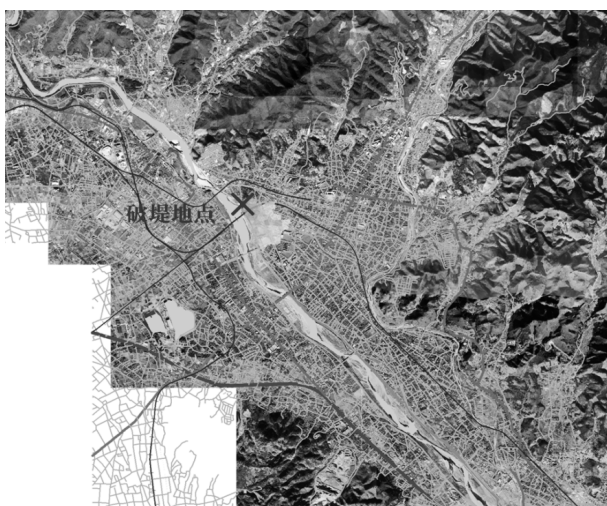
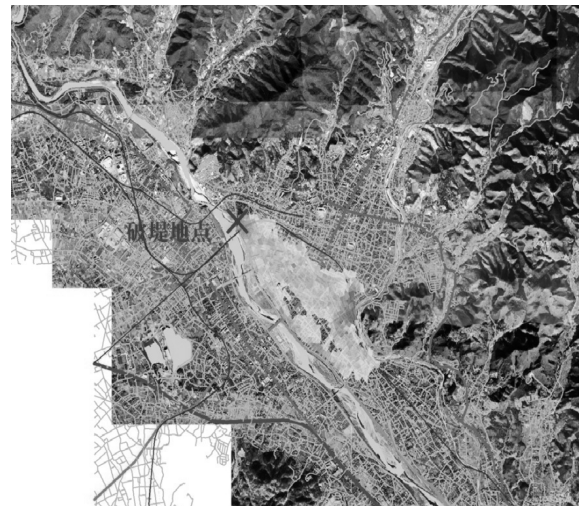
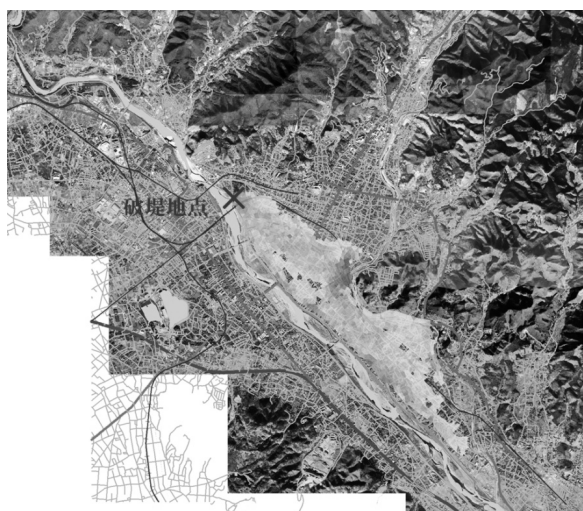
はじめに、カスリーン台風災害と同様に赤岩付近左岸に破堤点を設けた場合の渡良瀬川氾濫計算結果を図3-9~12に示す。図中には浸水範囲を示し、濃淡色で浸水深の違いを示した（濃い色ほど浸水深が大きい）。図3-10~12より、渡良瀬川の氾濫流は渡良瀬川本川筋とほぼ平行に流下し桐生市内を貫流していく。これは大間々扇状地に起因した地形特性によるもので渡良瀬川と同様、市街地そのものが1/150程度の地形勾配を持って氾濫流の流下を促している。その挙動を見ると（主な町の位置は図3-5参照）、渡良瀬川左岸堤防沿いを流下する氾濫水と、新川筋に沿って桐生川右岸堤防（東6、7丁目）に向かう氾濫水の二手に分れている。こうした氾濫流の特徴はカスリーン台風災害当時の挙動と一致している。

図3-11から、浜松町2丁目、清水町付近の浸水深が大きいことが読み取れる。浜松町2丁目付近は新川と桐生川が合流する地点の右岸側にあつて、清水町（現・東町6、7丁目）とともに浸水被害の大きな箇所であった。図3-12より、氾濫流は境野町に向い、渡良瀬川沿いの境野町3丁目付近の浸水深が大きい。

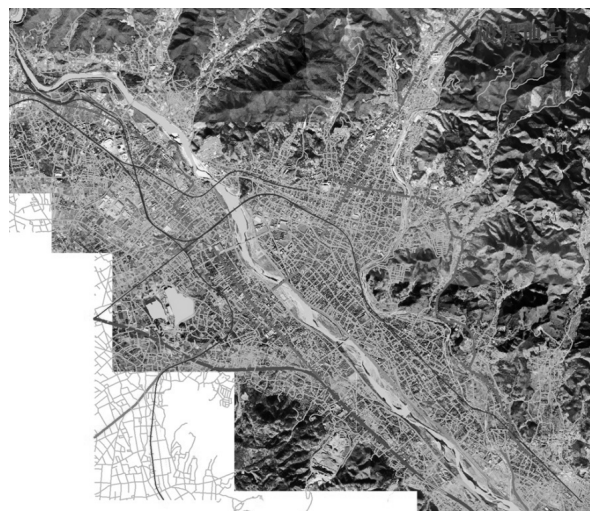
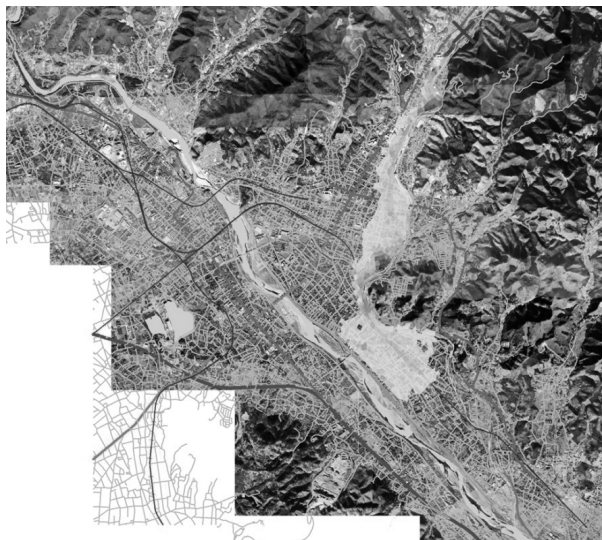
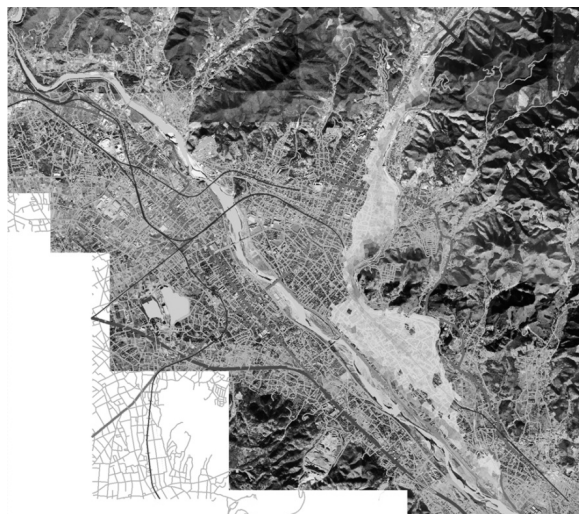
一方、桐生川においては、ほぼ桐生川に沿って氾濫流は流下してくる。芳町、安楽土町（現・東町3丁目、5丁目）では浸水深が大きく（約3m）、多数の浸水家屋が生じたことは先に述べたとおりである。計算から求められた流速は局所的に速い箇所でも 3m/s を超える場合も見られた。そして、渡良瀬川本川の破堤と同様、桐生川の氾濫流（図3-13~15）も境野町7丁目に集中する。渡良瀬川、桐生川に囲まれた境野町は氾濫流の逃げ場がなくなる閉鎖的な領域であり、現況の堤防高さを考慮した計算では7mを超える浸水深となった。すなわち、ここでの被害が拡大したことは氾濫流の集中と氾濫流の逃げ場がなくなる閉鎖性に起因している。但

し、この氾濫流の閉鎖性については、カスリーン台風水害時において当時の堤防高やその設置状況からみて計算が示す程大きくはなかったといえる。しかし、氾濫流の流れ方や境野町に集中する様子は当時の被災記録からも妥当な結果である。なお、計算結果にもあるように、堤防整備が進んだ現在、上流側で破堤が生じると、氾濫流はその下流で氾濫流が本川あるいは支川堤防によって貯留され、そこでの浸水深が増大する場合があります、こうした氾濫リスクは堤防のみならず地形と周辺構造物との関係でも生じることを指摘しておく。

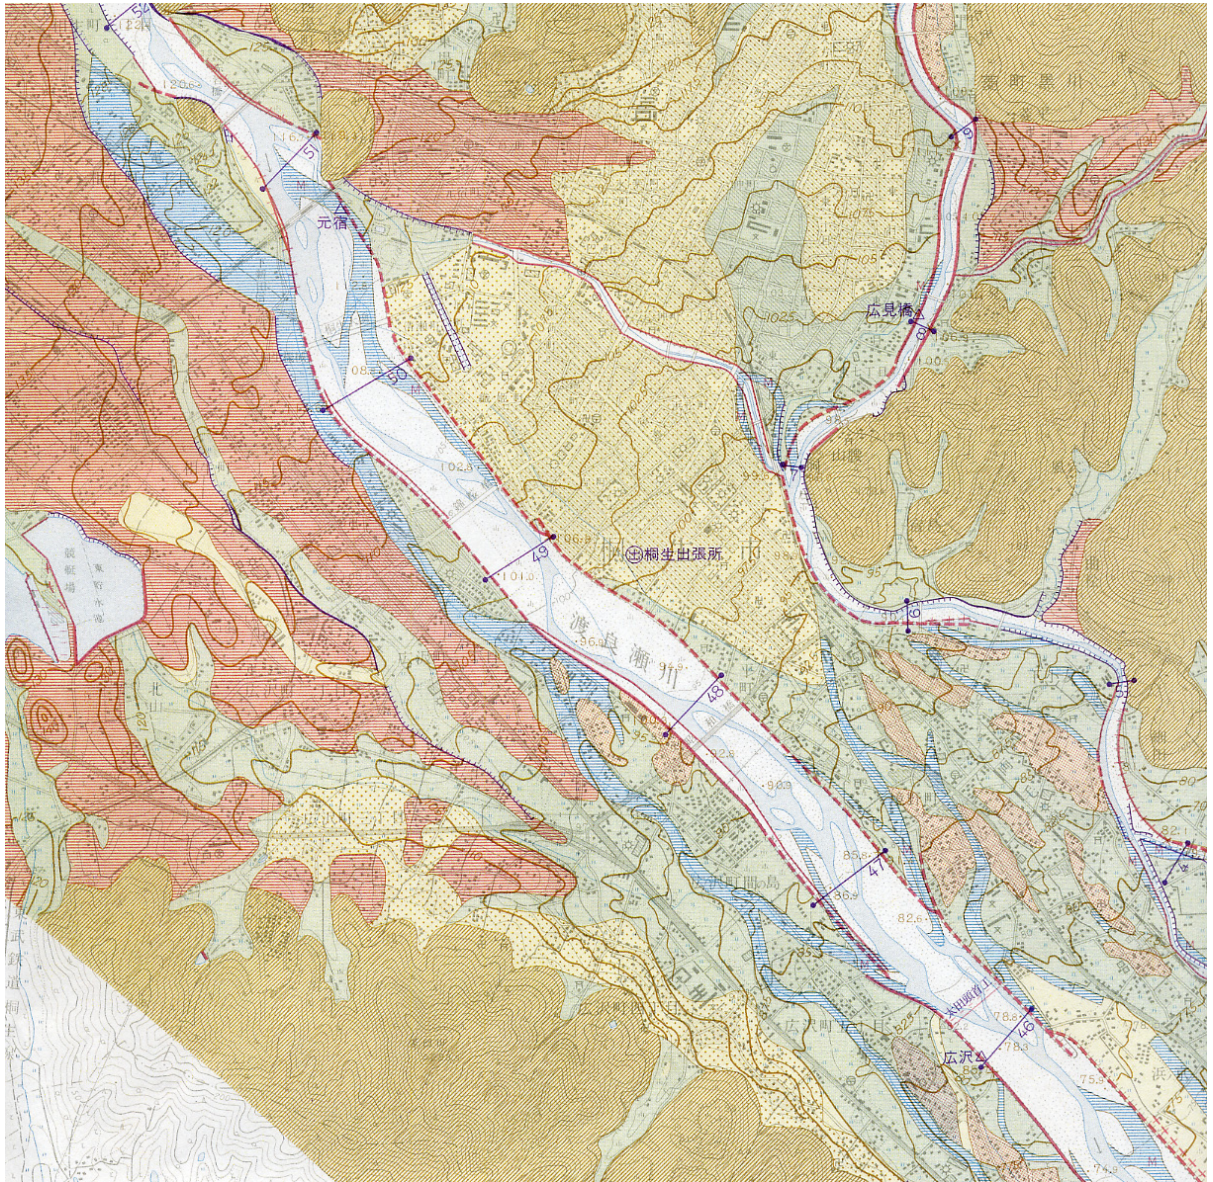
図3-20 桐生市における治水地形分類図 (国土地理院, 治水地形分類図に加筆)

桐生市にとっての水害禍は、渡良瀬川、新川とそれが注ぐ桐生川の氾濫を、渡良瀬川左岸と
新川右岸間の渡良瀬川氾濫原（扇状地）で受けることで生じた。その当時、そこに市街地が急
激に展開したことによる（図3-2と図3-18における市街地の比較）。1910（明治43）年洪
水でも新川地先が決壊し、新川に濁流が流れ、カスリーン台風災害と同様な氾濫流の挙動から
被害が生じている。また、1924（昭和13）年洪水においても新川に渡良瀬川の洪水が一部流入
したが、このときの被害はむしろ桐生川での氾濫によるもの大きかった（この桐生川の梅田地
先で氾濫した水流は先に述べた氾濫解析の結果と対応している）。図3-20は渡良瀬川の治水
地形分類図であり、地形勾配とともに旧河道の変遷状況が示されている（水色の部分が旧河
道）。大きな被災を生んだ新川はまさに渡良瀬川と桐生川に挟まれた扇状地間を急勾配で桐生
川につなぐものであり、桐生川との合流後、渡良瀬川と挟まれる氾濫原では桐生川の変動や自
然堤防の発達（氾濫平野）が明瞭に表れている（写真3-10、写真3-11に示す境野町）。

カスリーン台風はもとより、それ以前の被害も桐生の位置する地勢（図3-20）がその災害を
特徴づけているという事実は、そこに潜在的な災害リスクが常につきまとっていることを暗示
している。
