## 第8章 福井地震と豪雨災害

### 1 福井地震による堤防被害

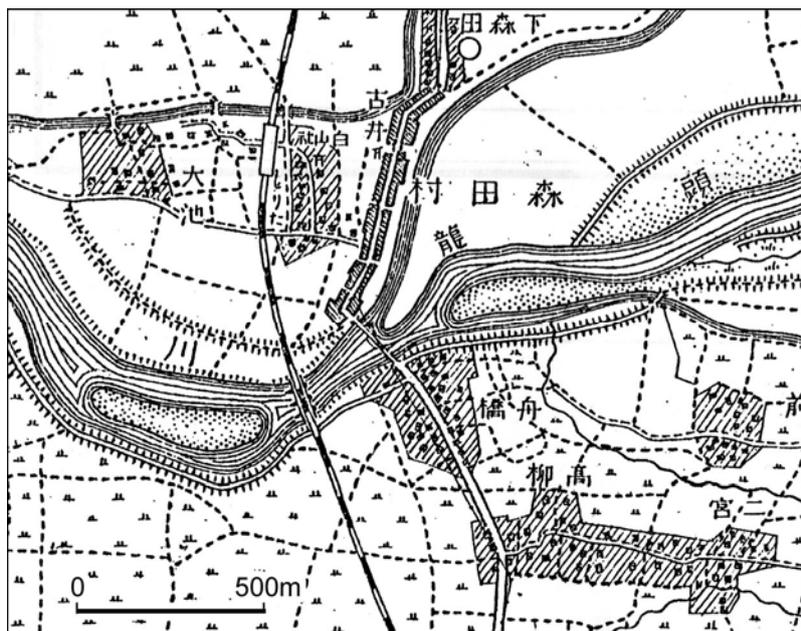
図8-6 1899（明治32）年修正の2万分の1地形図「丸岡」  
九頭竜川改修前の河川および堤防が記されている。

灯明寺の破堤地点は、九頭竜川が右に70度ほど屈曲したその水衝部にあたる。この付近では、明治33年に開始された九頭竜川堤防の改修工事の際、河川の屈曲を緩やかにするため、堤防を新たに河床上に構築している。1899(明治32)年の地形図(図8-6)には北陸本線西側において、大きく南側に屈曲した九頭竜川が示されているが、1909(明治42)年の地形図(図8-7)には、改修工事により屈曲が小さくなった流路および新たに設置された堤防の内側(南側)に残された旧堤防および湖沼となった旧河床が描かれている。この河床部に新たに設置された堤防が福井地震の際、著しい損傷を受け、破堤した。堤防天端の測量結果では75番から82番にかけて平均2.5m、82番では3.7m沈下している(図8-1、8-2)。写真8-1に破堤直後(7月28日)および地震直後(6月29日)の空中写真を示す。地震直後の空中写真(写真8-1下)では多数の堤防縦断方向の亀裂や堤防沈下に伴う法尻の張り出しを明瞭に読み取ることができる。洪水直後の写真(写真8-1上)では旧河床部に水が溜まり、かつての流路が現れている。

1900（明治33）年から始まった堤防改修工事により、北陸本線下流側左岸の堤防が移動し、河川の屈曲が小さくなっている。新たな堤防は河床に構築されており、堤防の内側（南側）に旧堤防および湖沼として残された旧河床を読み取ることができる。1948（昭和23）年7月25日に破堤した地点（白両矢印）はまさにこの新たに河床に堤防が設置された地点である。
