4-5. 被害調査

1. 被害調査体制

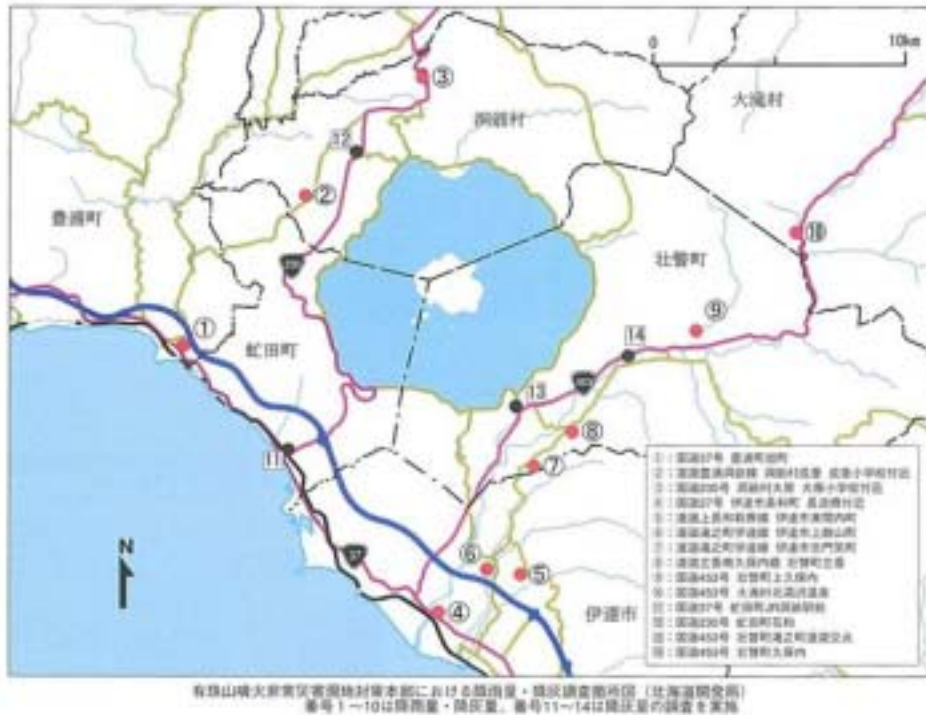
降灰調査は、各機関で実施された。北海道建設部は豊浦、洞爺、中洞爺、久保内、志門気、伊達、気仙の7地点において、北海道開発局は洞爺湖周辺(14地点)の降灰データについて定期的な観測と配信を行った。有珠山土砂災害専門家チームは4月13～14日にかけて避難指示が解除された区域にある土石流危険渓流、14溪流の降灰状況等を把握するため現地調査を行った。また、調査降灰総合観測班地質グループ(通産省工業技術院地質調査所、北海道大学、道立地質研究所、道教育大旭川分校)は3月31日の降灰分布限界の調査と定面積試料の採取を行い、有珠山噴火火山灰合同調査班(日本大学、国立環境研究所、道都大学、東京都立大学、上越教育大学、北海道地質研究所)では4月1～8日に現地で火山灰調査を行い、3月31日～4月4日の主な降灰分布を調査した。[『平成12年(2000年)有珠山噴火 - 火山砂防の緊急対応 - 』北海道建設部(2002/3),p.92]

図 有珠山噴火非常災害現地対策本部における降雨量・降灰調査箇所(提供：北海道開発局)
