第7節 今後の砂防事業

1 災害の歴史

2 昭和44年災害

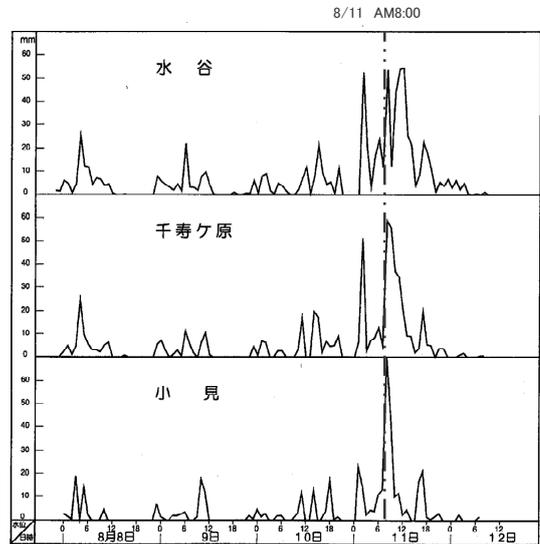
図4-20 時間雨量図

1969（昭和44）年7月末から8月上旬にかけて、断続的に強い雨を降らせたゲリラ豪雨は、8月11日午前8時ごろより、その雨量強度を増した。降水量を図4-20に示す。

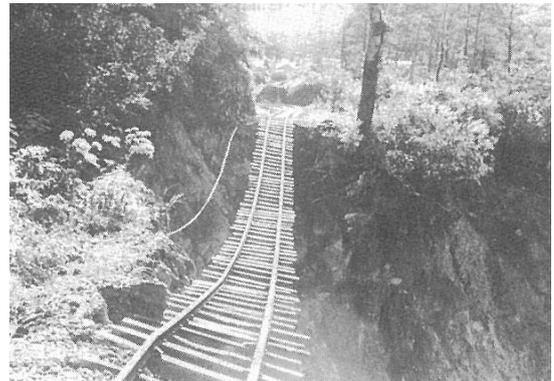
写真4-20 水谷沢付近の軌道欠損箇所

被害は多枝原谷において工事中の数か所の現場が埋没し、重機械や仮設物が流失した。既設の砂防施設の被害としては常願寺川本川及び湯川筋の砂防堰堤、有峰材料運搬道路、千寿ヶ原から水谷間の軌道施設の数か所に及んだ。また、特に称名川は溪岸崩壊により河状が一変し、以降直轄砂防事業として着工するに至った。

人的被害として、8月11日9時ごろから、千寿ヶ原の立山砂防工事事務所、水谷の出張所と作業員宿舎が孤立状態となった。特に奥地、水谷の職員や作業員多数の安否が心配され、ヘリコプターや捜索隊による捜索が行われた結果、全員無事であることが判明したが、立山砂防工事事務所（現・立山砂防事務所）開所以来の大災害となった（写真4-20）。

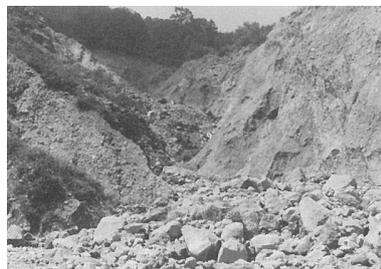
写真4-21 新谷下流六九谷崩壊状況(昭和44年8月16日)
(立山砂防事務所)

湯川流域においては、多枝原谷一帯の状況は著しく変化した。特に顕著なものとして、今回の豪雨で新たに六九谷（六九は昭和44年が1969年であり、その69を取って

名付けた)が出現し、谷頭の浸食拡大や土石流が発生した(写真4-21)。また、称名川流域では、特に称名滝下流の荒廃が著しかった(写真4-22)。河床変動状況は、洪水前後における土砂変動量の実測値は表4-5のとおりである。

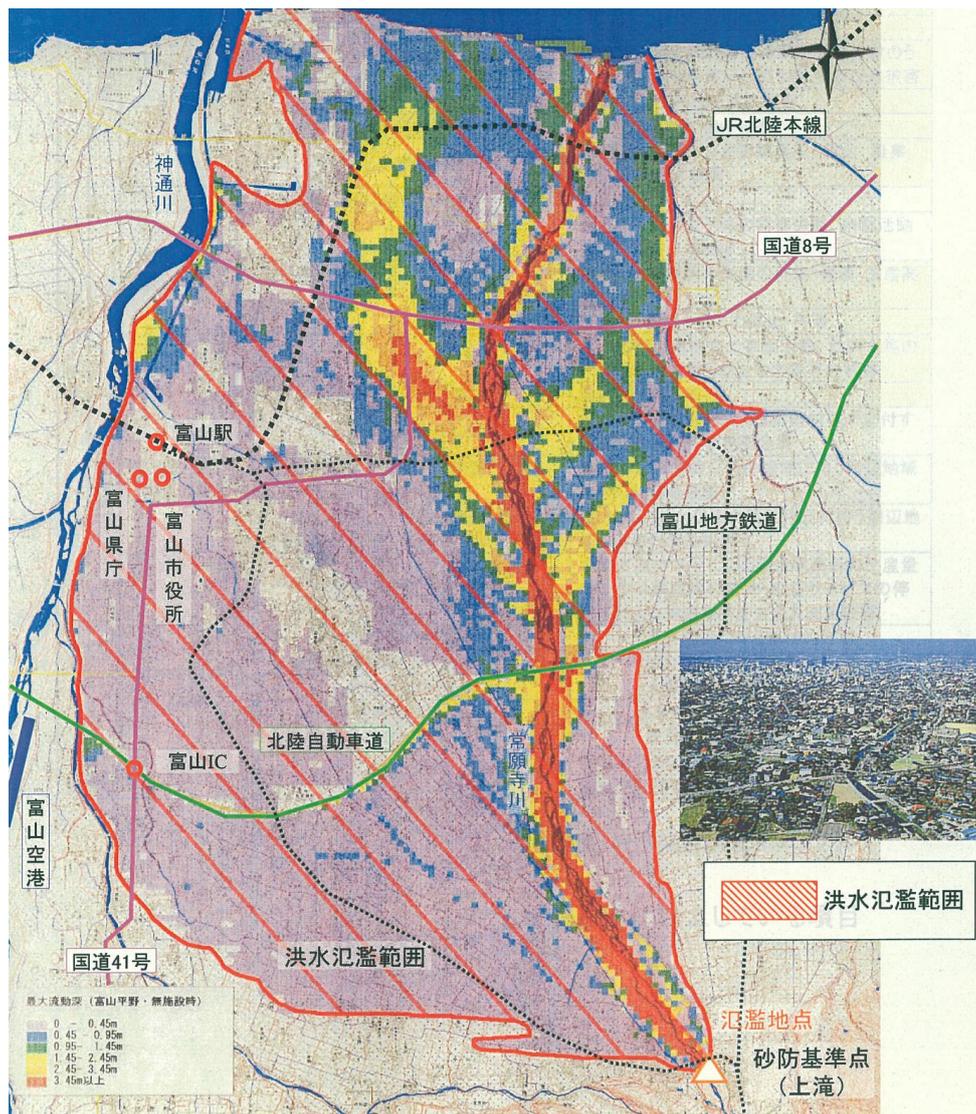
図4-21 富山平野の被害想定区域 (「砂防事業の再評価説明資料」)

砂防計画の基準点は上滝とし、計画雨量は150年超過確率規模で2日間雨量466mm、整備対象土砂量は1,925万 m^3 である。もし、計画の対象としているこれらの現象が起きれば、氾濫した洪水流は富山市街地まで流れ込む。氾濫区域には37万人が居住しており、鉄道、国道などの重要交通網が張り巡らされ、富山県の社会経済の中心部に甚大な被害が発生することになる。また、富山県だけに影響を及ぼすばかりでなく、広範囲に及ぶことが予測される(図4-21)。
