## 第3章 地変と津波

### 第1節 土砂災害

#### 1 土砂災害の概要と調査

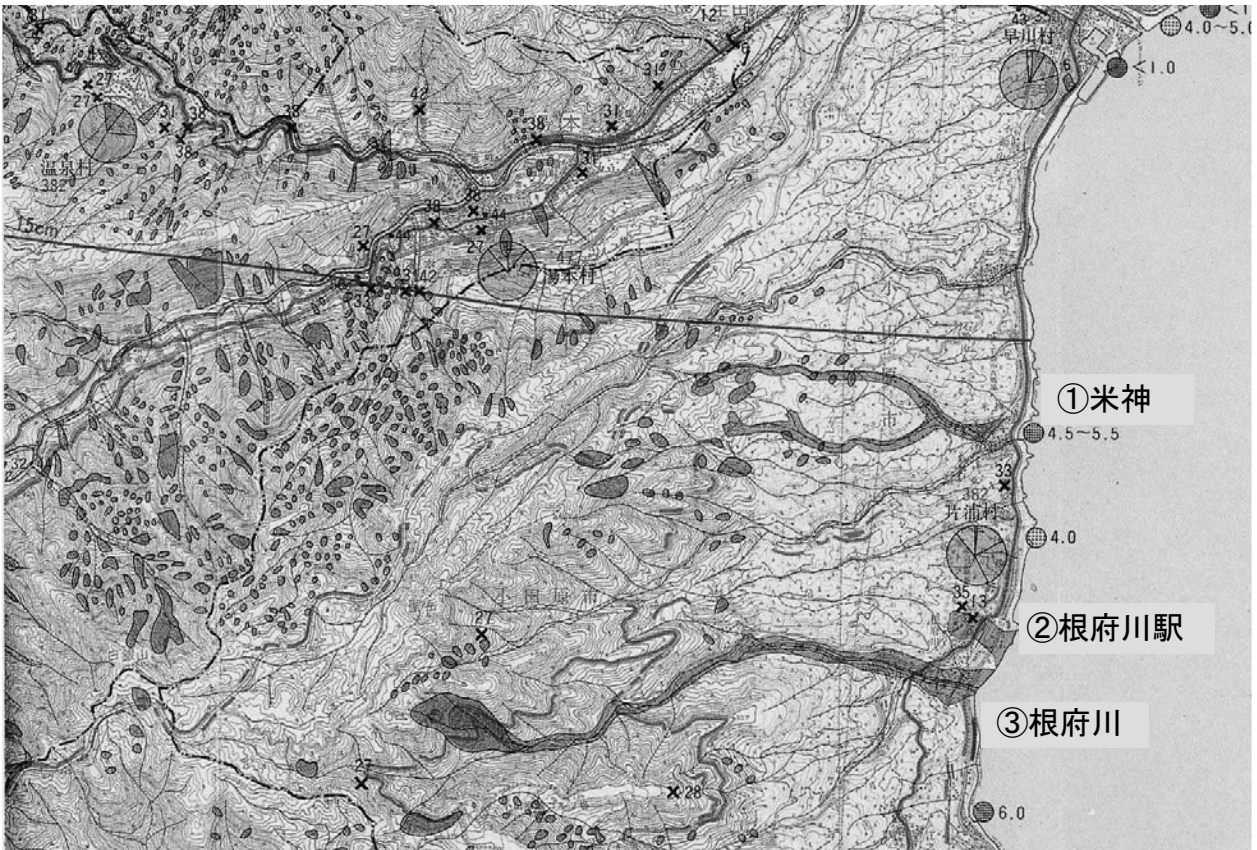
図3-4 小田原市根府川、米神付近の災害実績図 [神奈川県企画部企画総務室, 1987より引用]

図3-4は、箱根山地東部の小田原市(旧片浦村)根府川、米神付近の災害実績図である。関東地震直後に発生した土砂移動によって、小田原市米神(地点①)では埋没家屋20戸、死者62人、根府川(地点③)では埋没家屋64戸、死者406人という被害が発生した。

これとは別に熱海線根府川駅(図3-4の地点②)では、本震の揺れと同時に駅の背後から大規模な地すべりが発生し、地すべり崩土が駅を襲い、停車中の列車(死者200名)と一緒に海中まで押し出すという惨事も発生した。

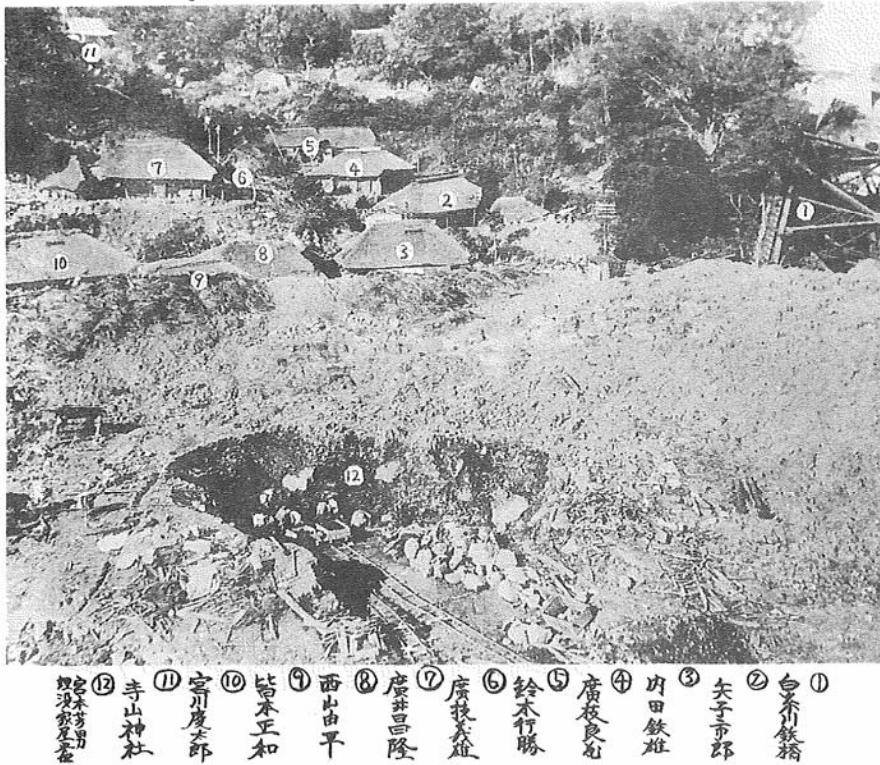
根府川部落は当時九戸の部落であり其の内  
七戸が埋没してしまつた、寫眞はかまうじし  
埋没さめめかれた家屋である、

写真3-1 根府川集落を埋没させた土石流 [神奈川県, 1927、戸主の名前等は内田一正氏が追記]

根府川集落を襲った岩屑なだれは、箱根火山の外輪山を構成する山体(大洞地区、崩壊土量、数百万 $m^3$ )の一部が地すべり性崩壊を起こしたために発生した。そして、白糸川の谷沿いに流れ下り、地震発生から5分後に根府川集落に到達した(写真3-1)。崩壊発生位置から海までの距離は4kmであるから、岩屑なだれは平均13m/秒(47km/時)速度で流れ下った。芥川龍之介の小説「トロッコ」のモデルとなった熱海軽便鉄道は、この地震で全線にわたって大きな被害を受けたために、廃業に追い込まれた。軽便鉄道の機関車は熱海駅前展示されている。

本文の**写真3-1**は、神奈川県が発行した震災誌、『大震災写真帖』（1927）で紹介されている写真であるが、写っている人家や神社・鉄道に地元の方でない分からない名前などを一正氏が正確に注記したものである。また、**図3-5**や下に示す**図3-13**のように、大規模な土砂移動や被災状況を実際に現地調査・測量されている。現在は昭光氏が2m大の巻物として保管されている。私はこれらの図を見て、土砂災害を調査・研究してきた者として感心させられた。

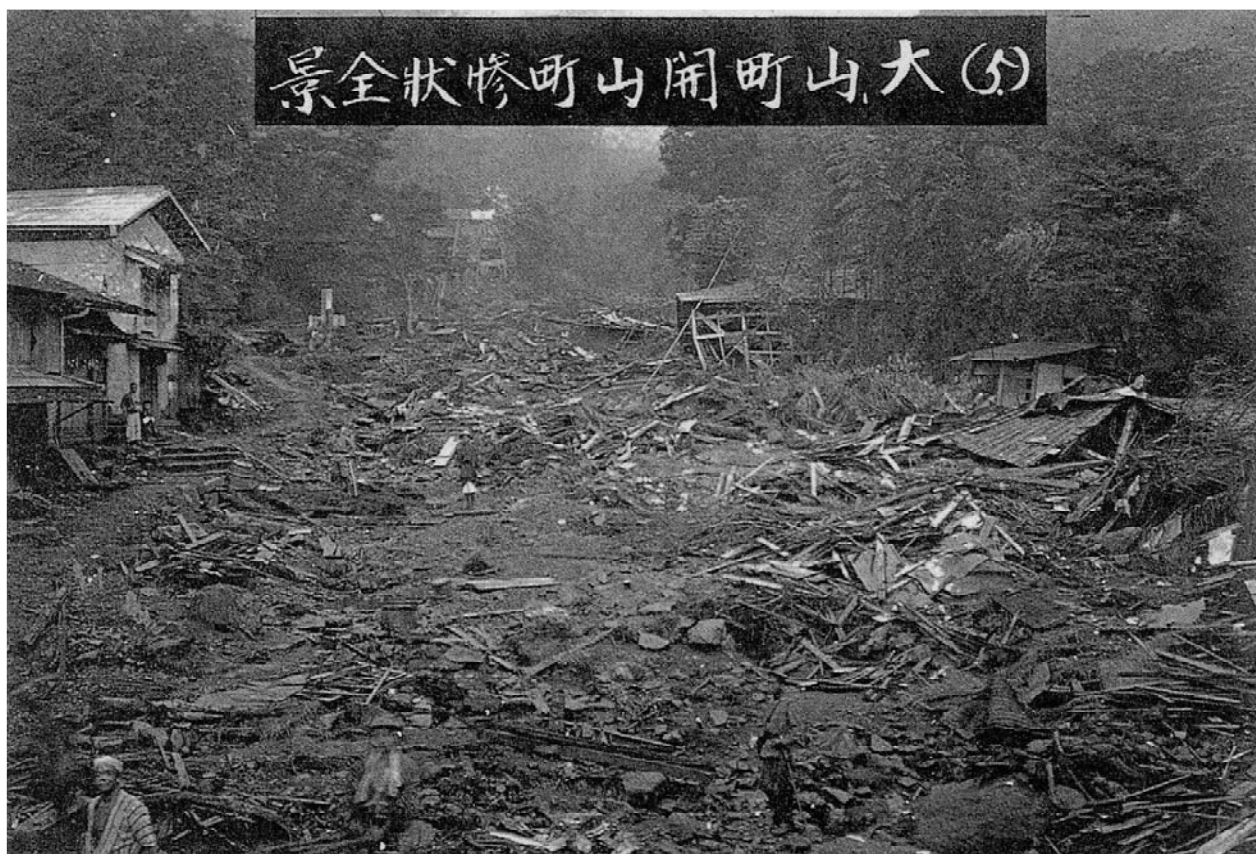
写真3-3 伊勢原市大山町開山町の土石流による被害 [伊勢原市議会事務局蔵]

このため、折りしも2週間後の9月12～15日の豪雨時に大規模な土石流（山津波）が発生し、下流の人家の大部分である140戸を押し流した（写真3-3）。幸いなことに、この時には地元の警察官の適切な指示により、地域住民は安全な場所に避難したため、死者1名のみでほとんど人的被害はなかった。しかし、土石流の通過した門前街は、阿夫利神社の社務所を含め、住宅等に大きな被害を出してしまった。

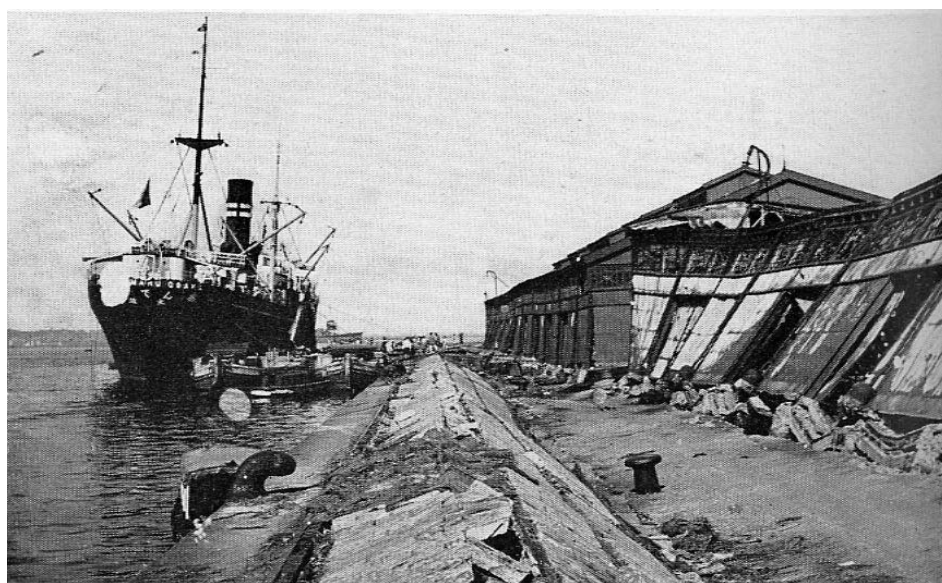
写真3-7 横浜港第六岸壁の被害 [物部長穂, 1926より引用]

写真3-7は、横浜港第六岸壁の被害状況を示している。この写真のように倉庫の基礎が海側に引きずられるように傾斜した被害は、1995（平成7）年兵庫県南部地震での神戸港や、1964（昭和39）年新潟地震の際の新潟港で多く見られた護岸背後地盤の液状化に伴う側方流動による被害の様子とよく似ている。

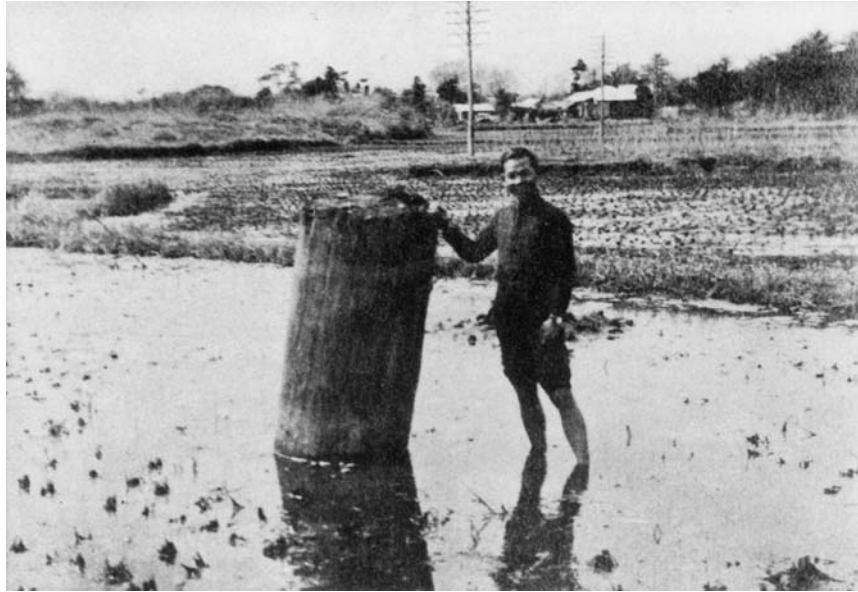
写真3-8 茅ヶ崎市下町屋の地中より現れた古い橋脚 [山崎直方, 1925より引用]

相模川下流地域の沖積低地は、関東地震の震源域内にありながら、地震直後の報告書には液状化に関する記録はごく僅かしか残されていない。茅ヶ崎市下町屋の水田中から鎌倉時代の橋脚と考えられる木柱が抜け出した(写真3-8)、地震当時建設中の国道1号線馬入橋<sup>ばにゅうばし</sup>の橋台と橋脚(井筒基礎)が著しく傾斜・浮き上がり・移動をした(土木学会, 1927)、須馬村須賀(現在は平塚市)の井戸から砂を噴き出し井戸が全滅した(石井, 1923)という、3件の報告のみである。地震後50年を経過してから実施された地震体験者からの聞き取り調査(古藤田他, 1986)や杉本(1991)が探し出した地震体験者からの聞き取り調査票(茅ヶ崎市消防本部, 1982)によれば、茅ヶ崎市と平塚市で約160件の液状化が報告されている。両市の中では茅ヶ崎市中島地区の液状化が最も激しく、「噴き出した地下水によって集落全域が浸水し、水がひくのに2日間かかった」、「約80戸の井戸のうち、2、3戸を除いて噴き出した砂で井戸が全て埋まった」、「少女が地下水を噴き出した地割れに落ちて溺死した」などの証言も得られている。柳島(約170戸)でもほとんどの井戸が砂で埋まり、大きな地割れが多数発生して一時は道路が見えなくなるほど水を噴き出したとのことである。

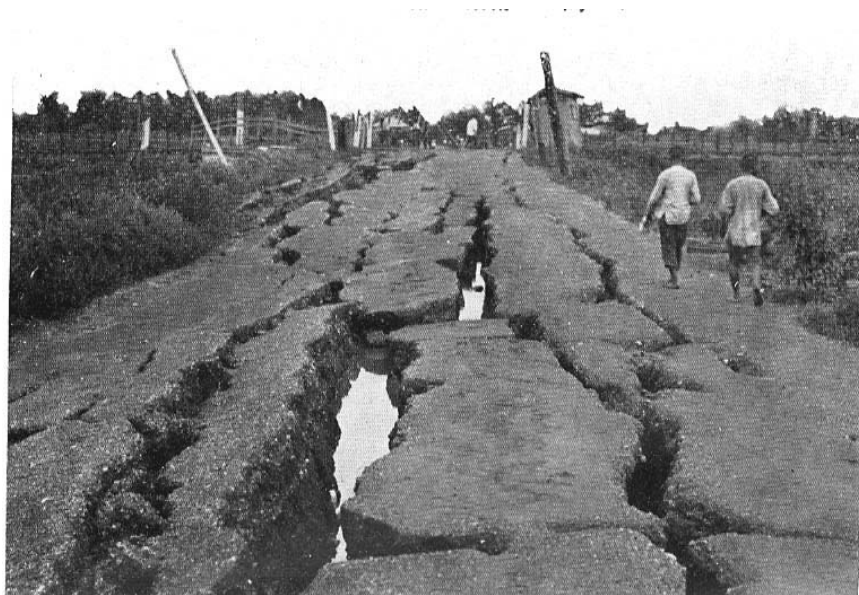
写真3-9 館山市北條海岸の地割れ [物部長穂, 1926より引用]

延長約4kmに渡り陥落地帯に平行した地割れが多数発生した。地割れの幅は15～60cm、深さは20～90cmであった（写真3-9）。このほかにも、多数の地割れが発生し、地割れからはいずれも多量の水、砂、泥を噴出した。地割れや噴砂噴水を生じた地区は、海岸砂丘背後の低地で、地下水位の高い砂地盤である。一般に液状化が生じやすい地盤条件のところであるが、この地域で上記のように多数の地割れや噴砂・噴水が発生したのは、この地域が関東地震の震源域内にあり、地震動が極めて強かったことが関係していると考えられる。

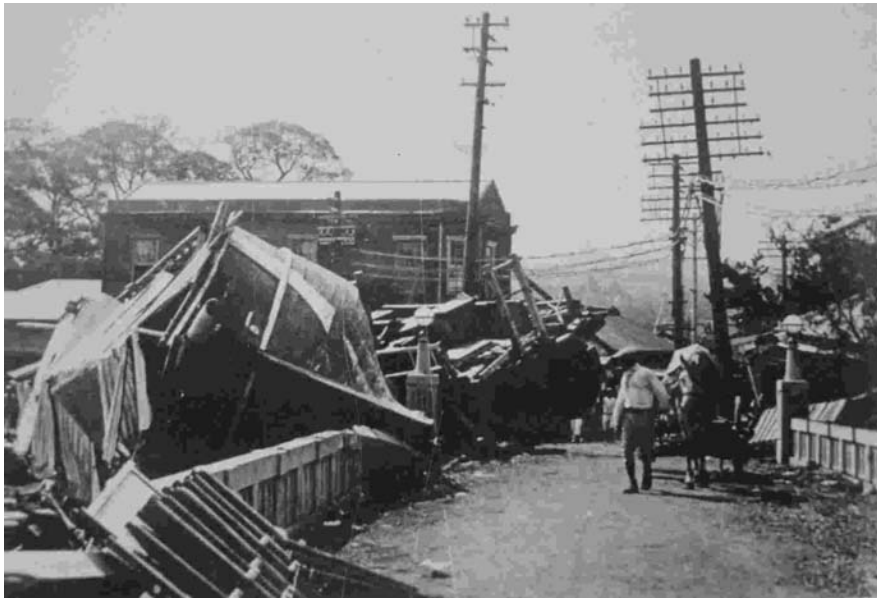
写真3-11 伊東町内の大川橋まで押し上げられた漁船 [撮影者不明, 伊東市蔵]

伊豆半島では伊東町における津波被害が最もひどかった。津波の高さは最大9mであり、松川より南側の海岸沿いの平地(和田、新井)では海岸から浜海道までの集落はほとんどすべて流失した。和田にあった十本松によじ登って助かった人もいた。松川では、漁船が大川橋まで(約200m)押し上げられた(写真3-11)ほか、津波は音無神社付近まで遡上したという。松川より北側の湯川・松原などでは、津波の被害は海岸沿いの家屋に限られた。伊東町全体で、全潰家屋219戸、流失家屋294戸、半潰392戸と全戸数(約2,400戸)の半数近くが地震や津波による被害を受け、死者は79名であった(『静岡県大正震災志』,『目で見ると伊東市の歴史』(1980)による)。なお、元禄地震の際には、津波は松川のさらに上流まで遡上し、164名の死者が出た。
