止水板等の高さの違いによる地下鉄等の浸水状況の比較

荒川右岸10.0km 堤防決壊

(洪水規模:1/200 ポンプ運転・水門操作等:無)

想定堤防決壊箇所：墨田区(右岸10.0k)

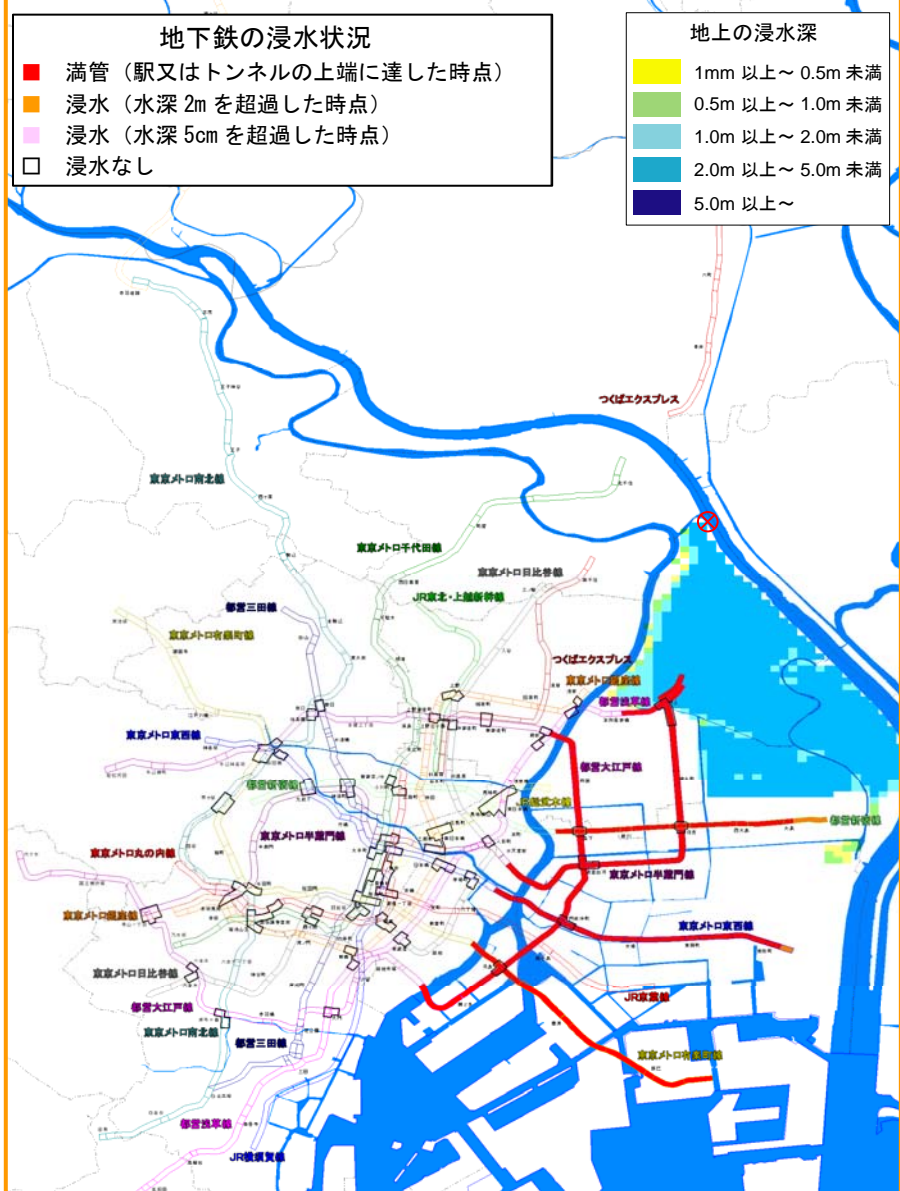
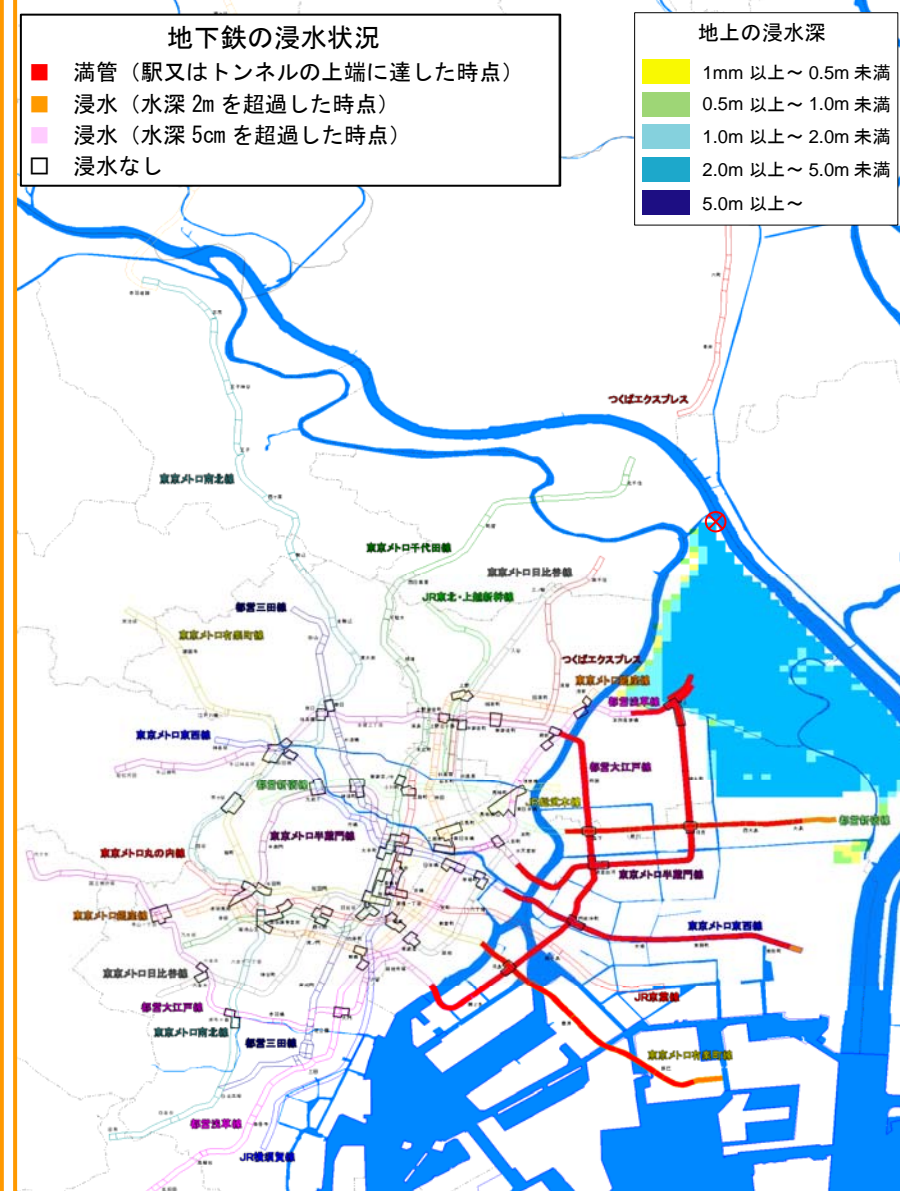
堤防決壊から**10**時間後

止水板等の高さの違いによる地下鉄等の浸水状況の比較

地上の氾濫 ケース8

ポンプ運転、水門操作等 **有** (ポンプ運転有 : 燃料補給有 : 水門操作有 : 排水ポンプ車有)

止水板等の条件： 出入口：**高さ1m**
坑口部：**なし**

止水板等の条件： 出入口：**高さ2m**
坑口部：**高さ2m**

止水板等の条件： 出入口：**上部隙間10cm**
坑口部：**完全遮水**

浸水しない

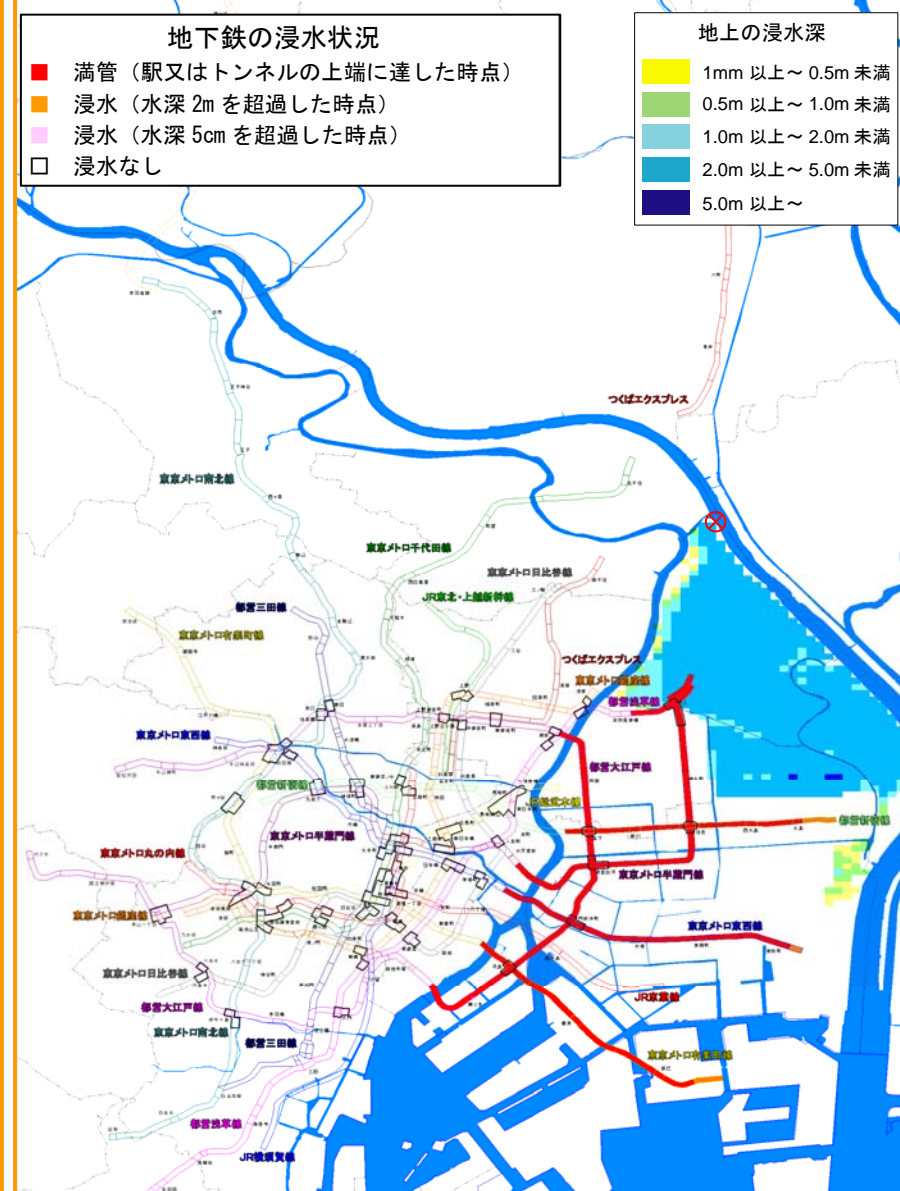
堤防決壊から**12**時間後

止水板等の高さの違いによる地下鉄等の浸水状況の比較

地上の氾濫 ケース8

ポンプ運転、水門操作等 **有** (ポンプ運転有 : 燃料補給有 : 水門操作有 : 排水ポンプ車有)

止水板等の条件： 出入口：**高さ1m**
坑口部：**なし**

止水板等の条件： 出入口：**高さ2m**
坑口部：**高さ2m**

止水板等の条件： 出入口：**上部隙間10cm**
坑口部：**完全遮水**

浸水しない

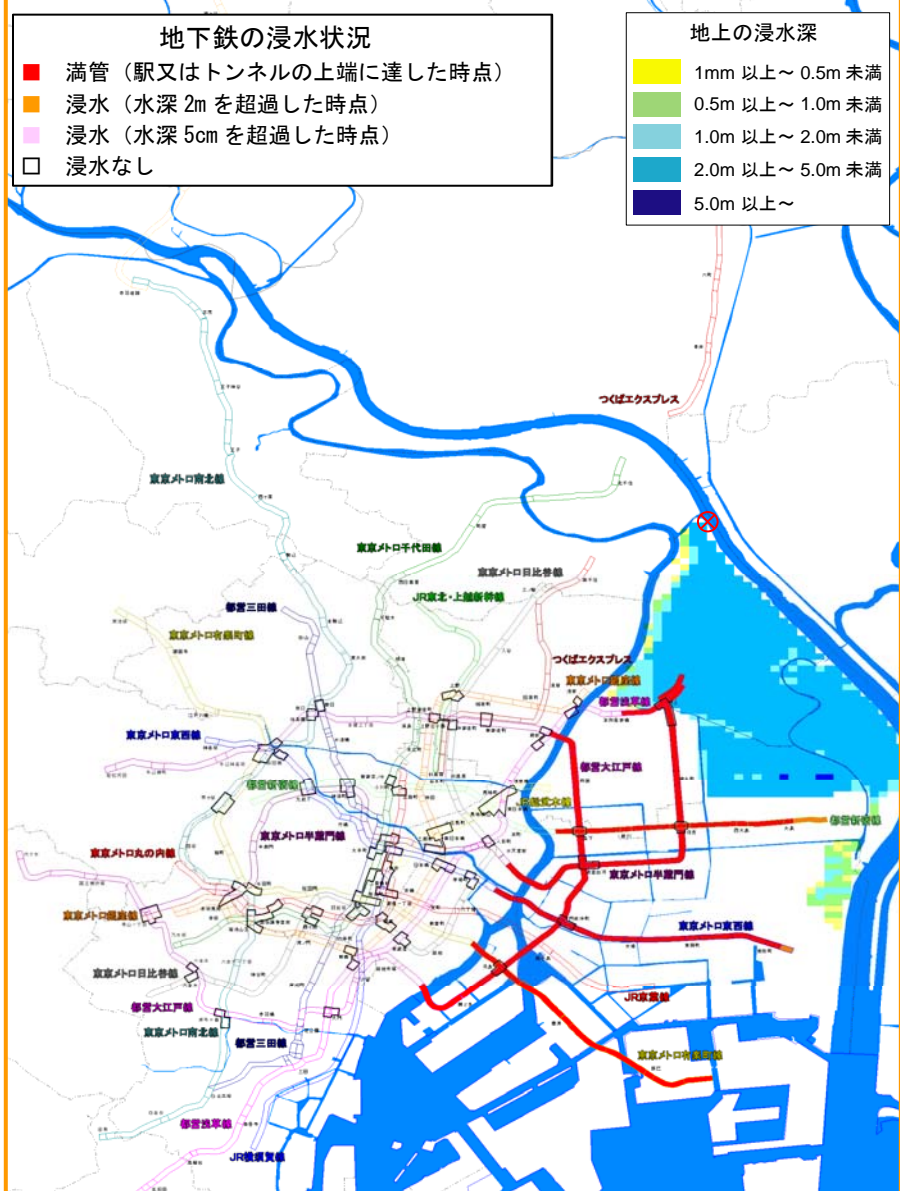
堤防決壊から**14**時間後

止水板等の高さの違いによる地下鉄等の浸水状況の比較

地上の氾濫 ケース8

ポンプ運転、水門操作等 **有** (ポンプ運転有 : 燃料補給有 : 水門操作有 : 排水ポンプ車有)

止水板等の条件： 出入口：**高さ1m**
坑口部：**なし**

止水板等の条件： 出入口：**高さ2m**
坑口部：**高さ2m**

止水板等の条件： 出入口：**上部隙間10cm**
坑口部：**完全遮水**

浸水しない

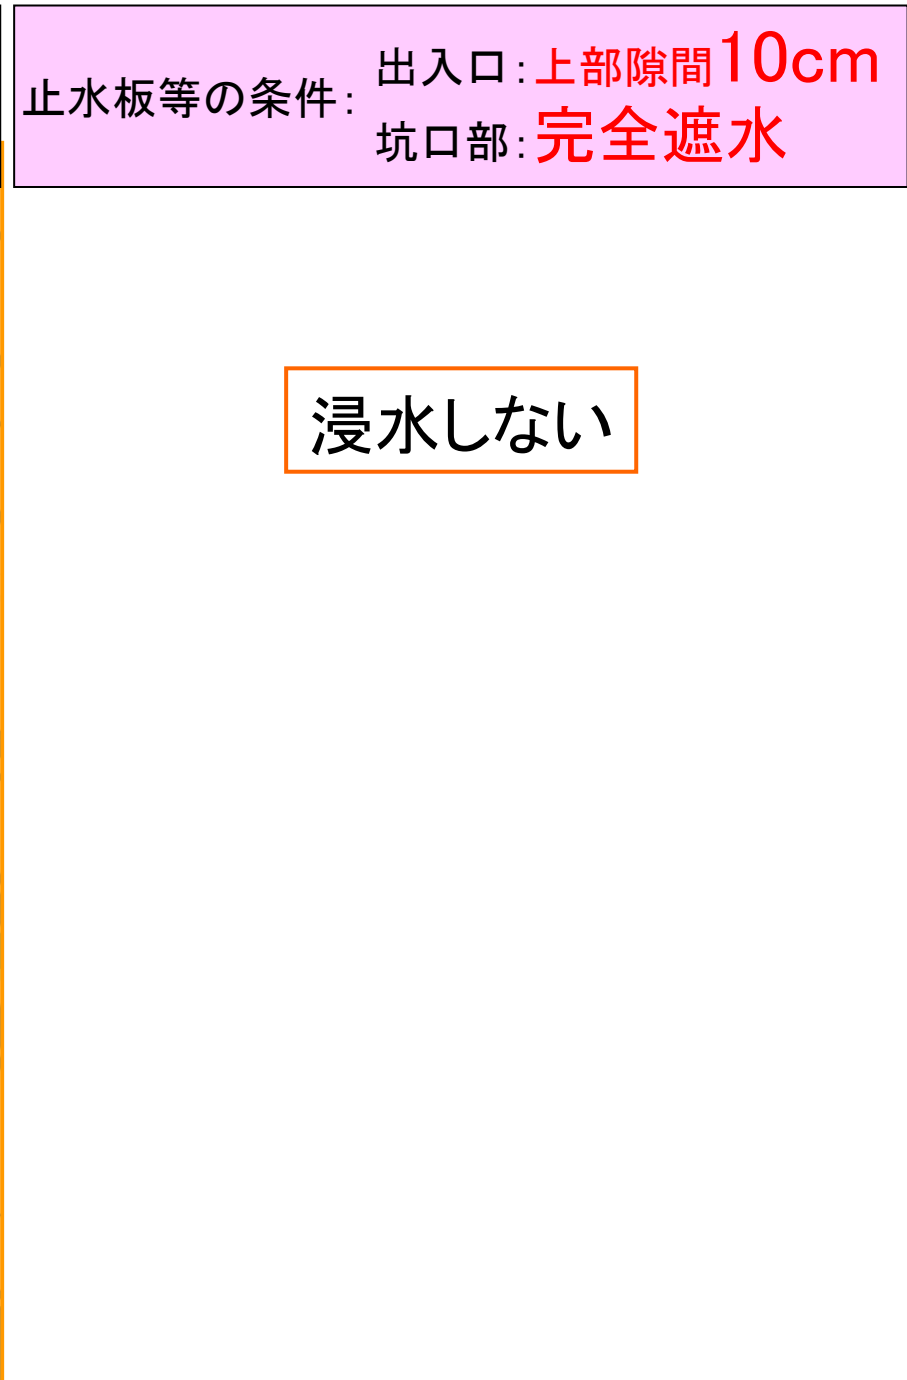
堤防決壊から**18**時間後

止水板等の高さの違いによる地下鉄等の浸水状況の比較

地上の氾濫 ケース8

ポンプ運転、水門操作等 **有** (ポンプ運転有 : 燃料補給有 : 水門操作有 : 排水ポンプ車有)

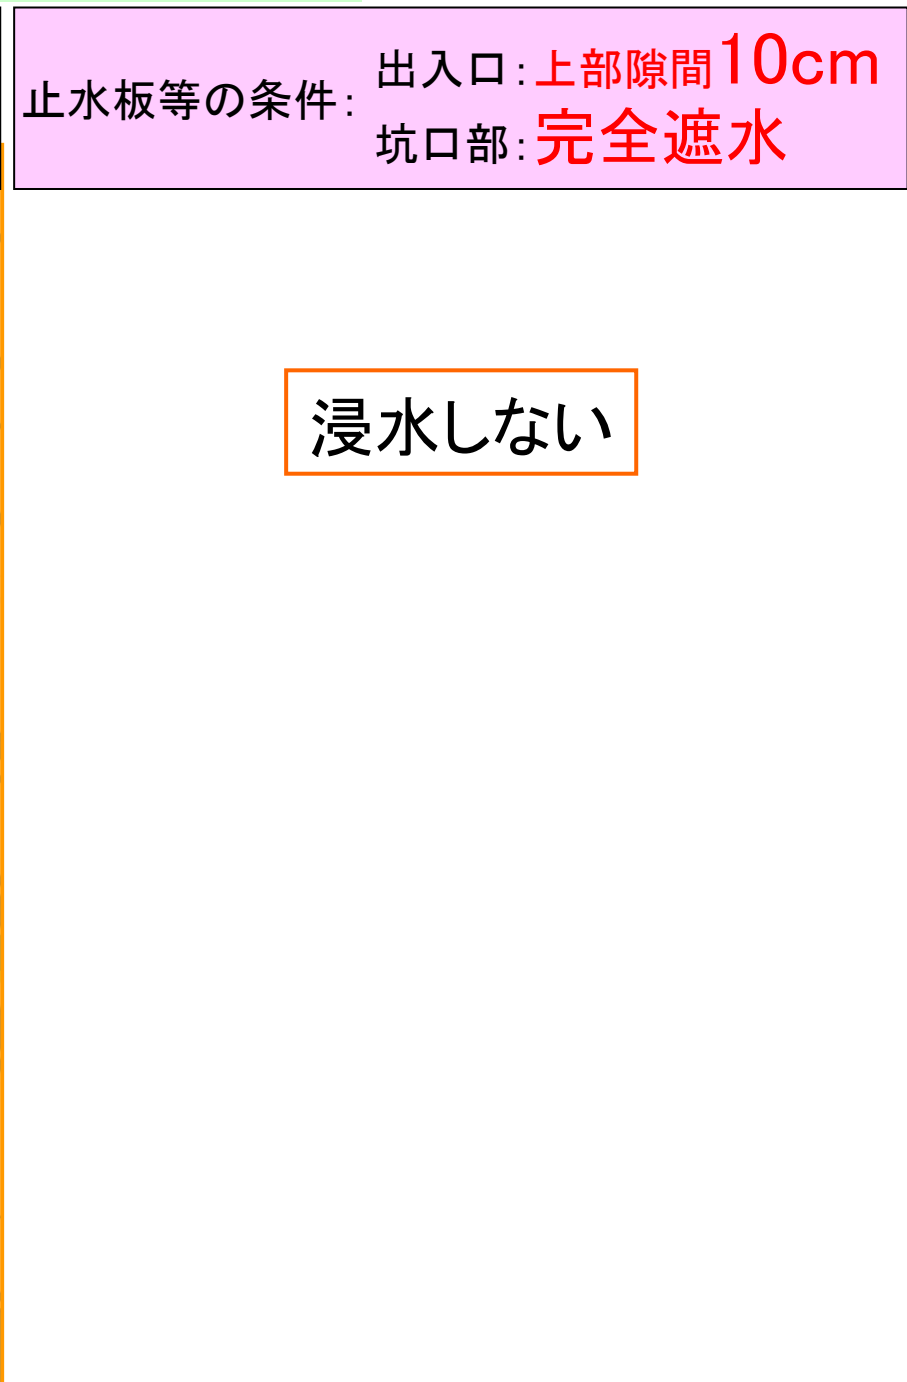
堤防決壊から**22**時間後

止水板等の高さの違いによる地下鉄等の浸水状況の比較

地上の氾濫 ケース8

ポンプ運転、水門操作等 **有** (ポンプ運転有 : 燃料補給有 : 水門操作有 : 排水ポンプ車有)

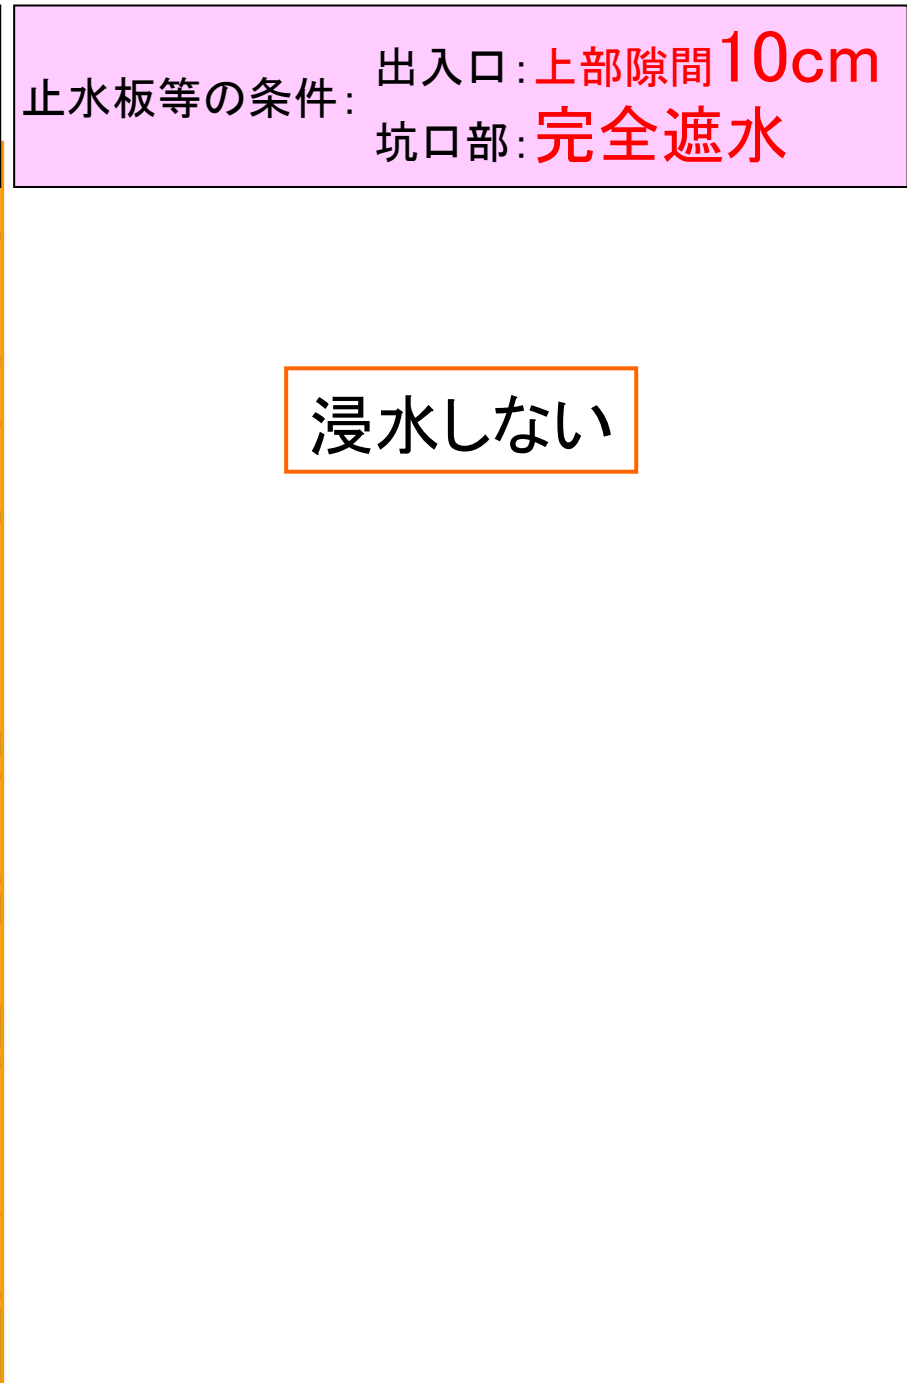
堤防決壊から72時間後

地上の氾濫 ケース8

ポンプ運転、水門操作等 **有** (ポンプ運転有 : 燃料補給有 : 水門操作有 : 排水ポンプ車有)

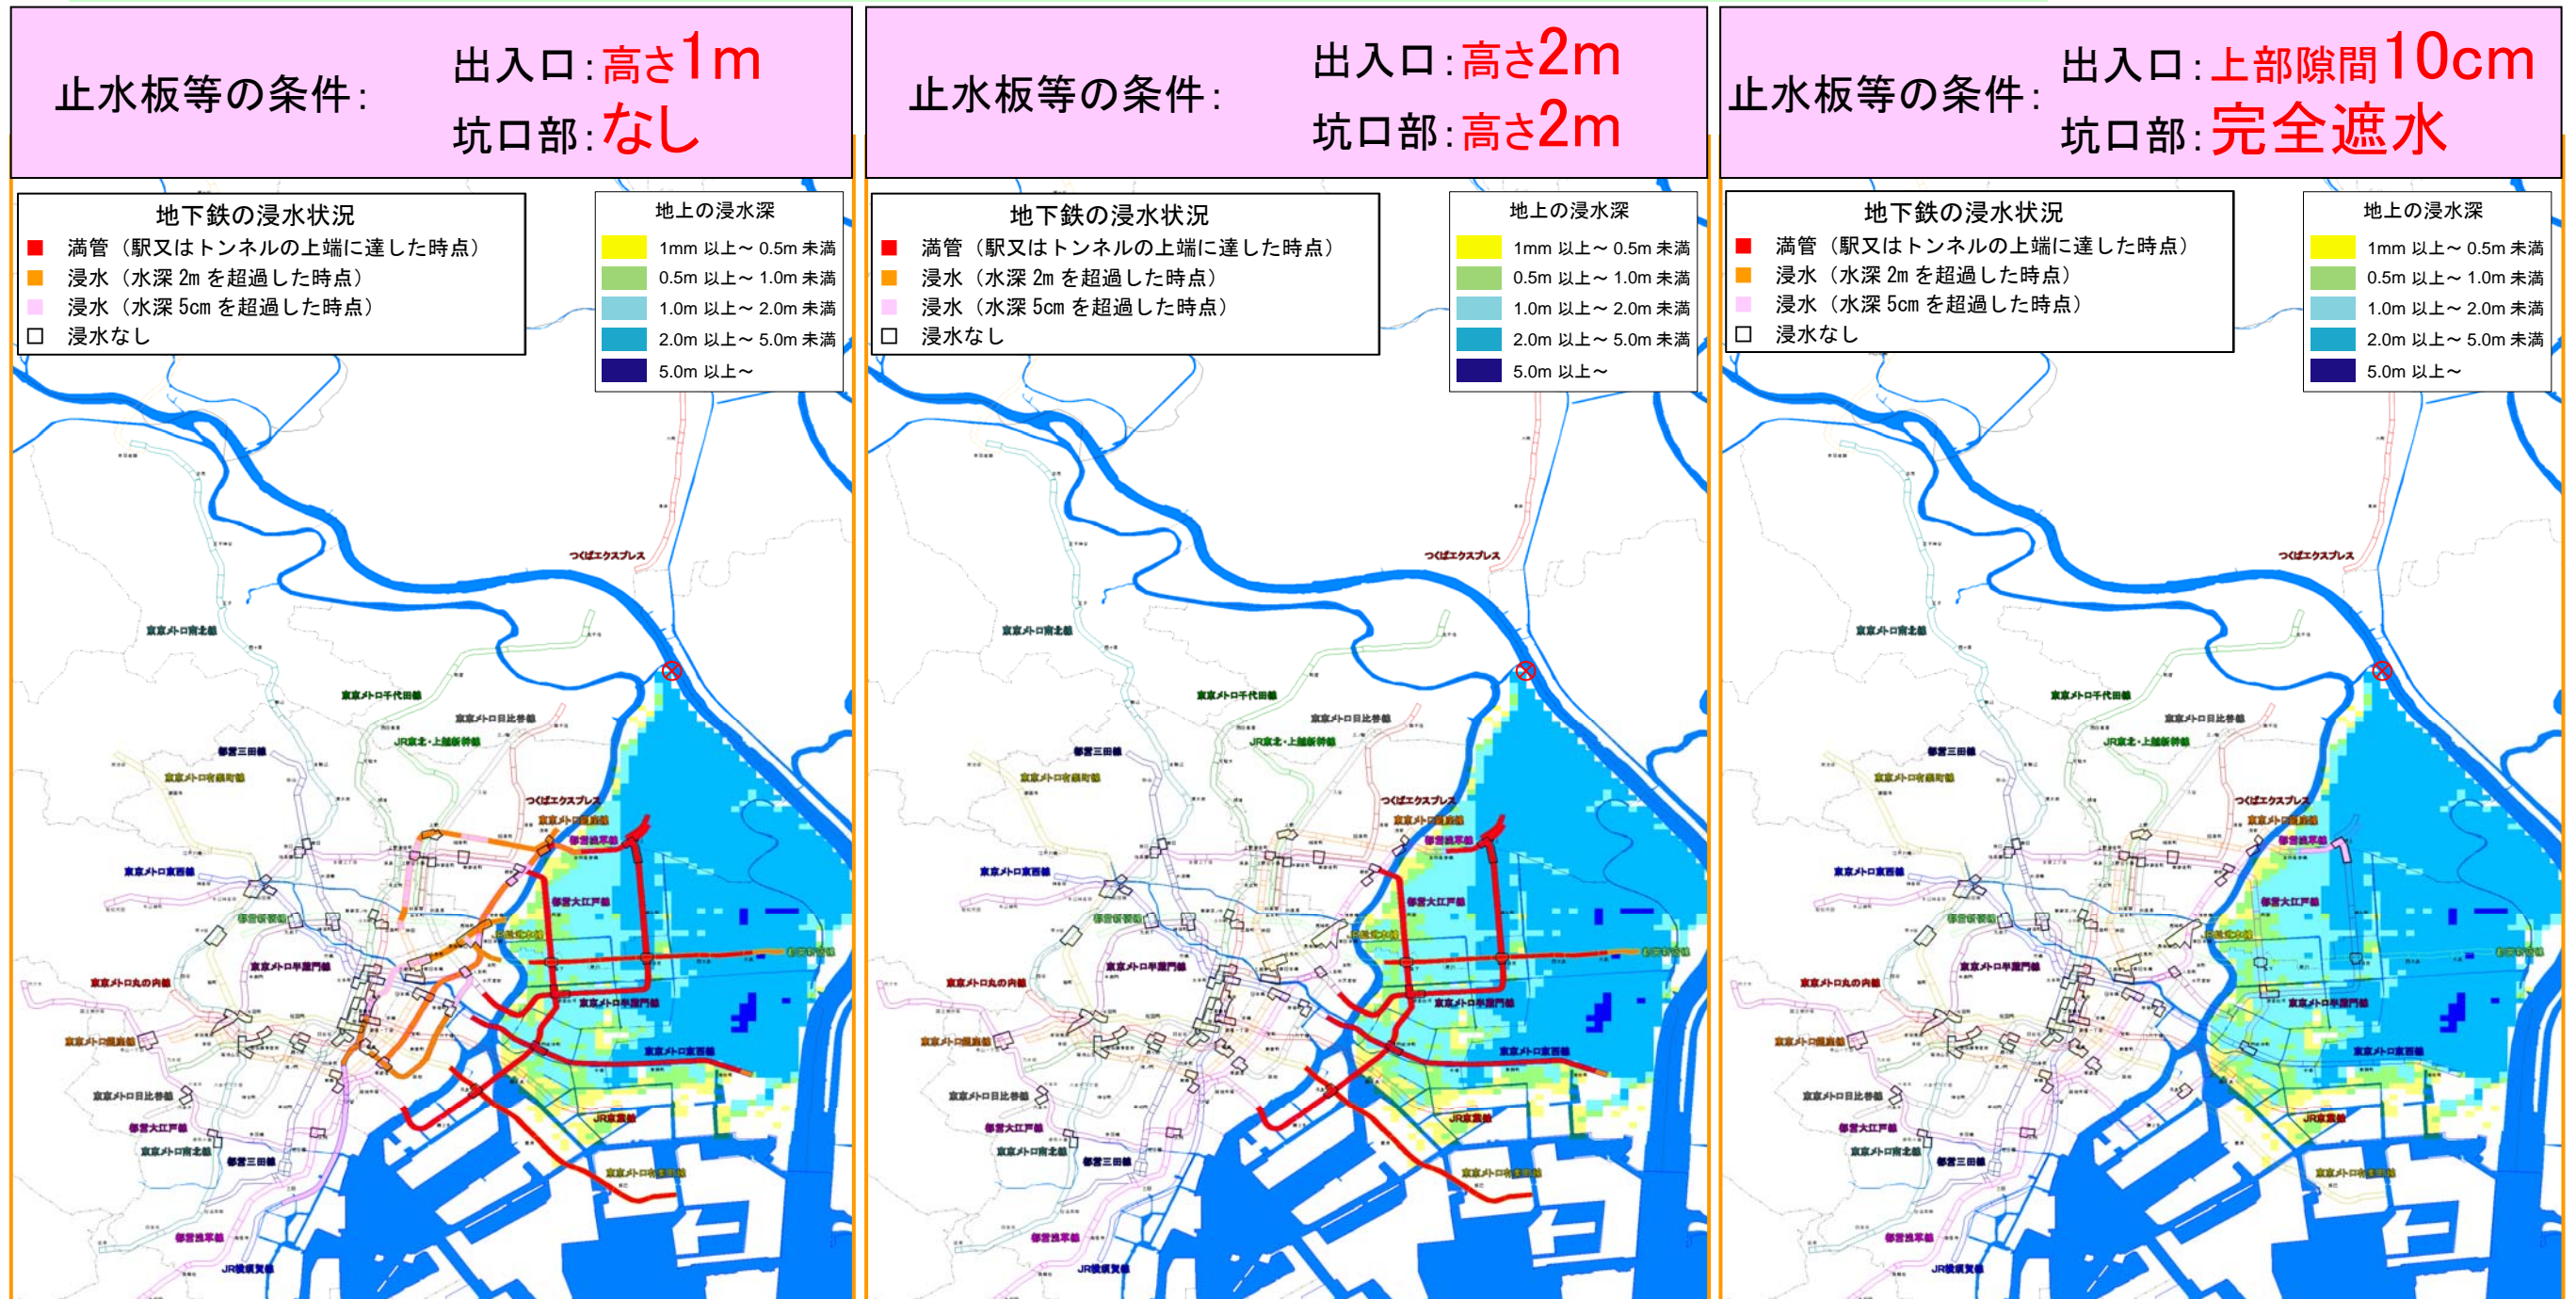
止水板等の高さの違いによる地下鉄等の浸水状況の比較

想定堤防決壊箇所：墨田区(右岸10.0k)

地上の氾濫 ケース1'

1/1000年

堤防決壊から72時間後

ポンプ運転、水門操作等 **無** (ポンプ運転 無 : 燃料補給 無 : 水門操作 無 : 排水ポンプ車 無)
