地下鉄等の浸水シミュレーション

(止水板等の高さの違いによる比較)

止水板等の高さの違いによる地下鉄等の浸水状況の比較

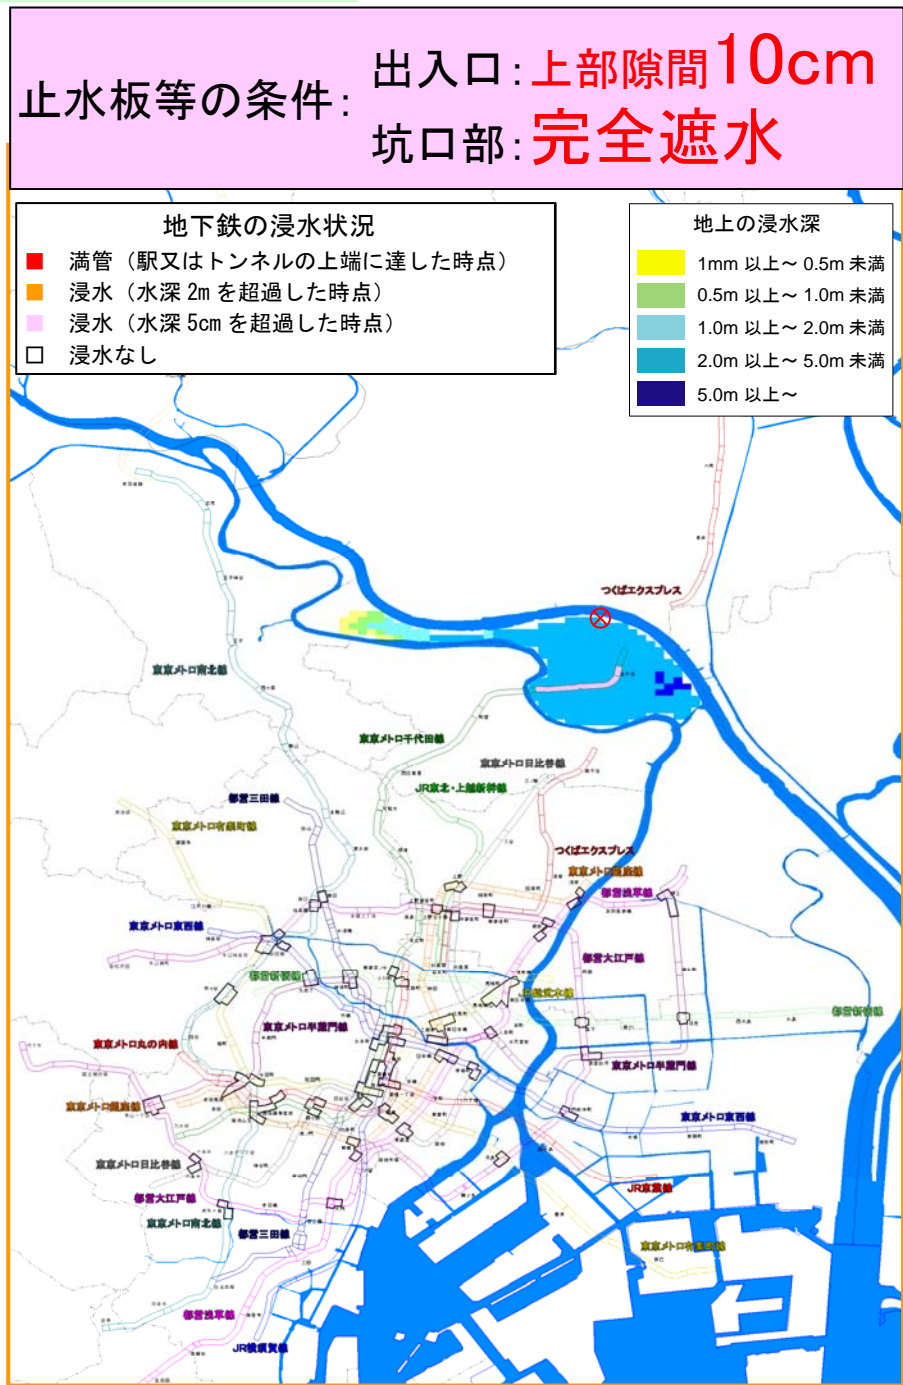
堤防決壊から**3**時間後

ポンプ運転、水門操作等 **無** (ポンプ運転 無 : 燃料補給 無 : 水門操作 無 : 排水ポンプ車 無)

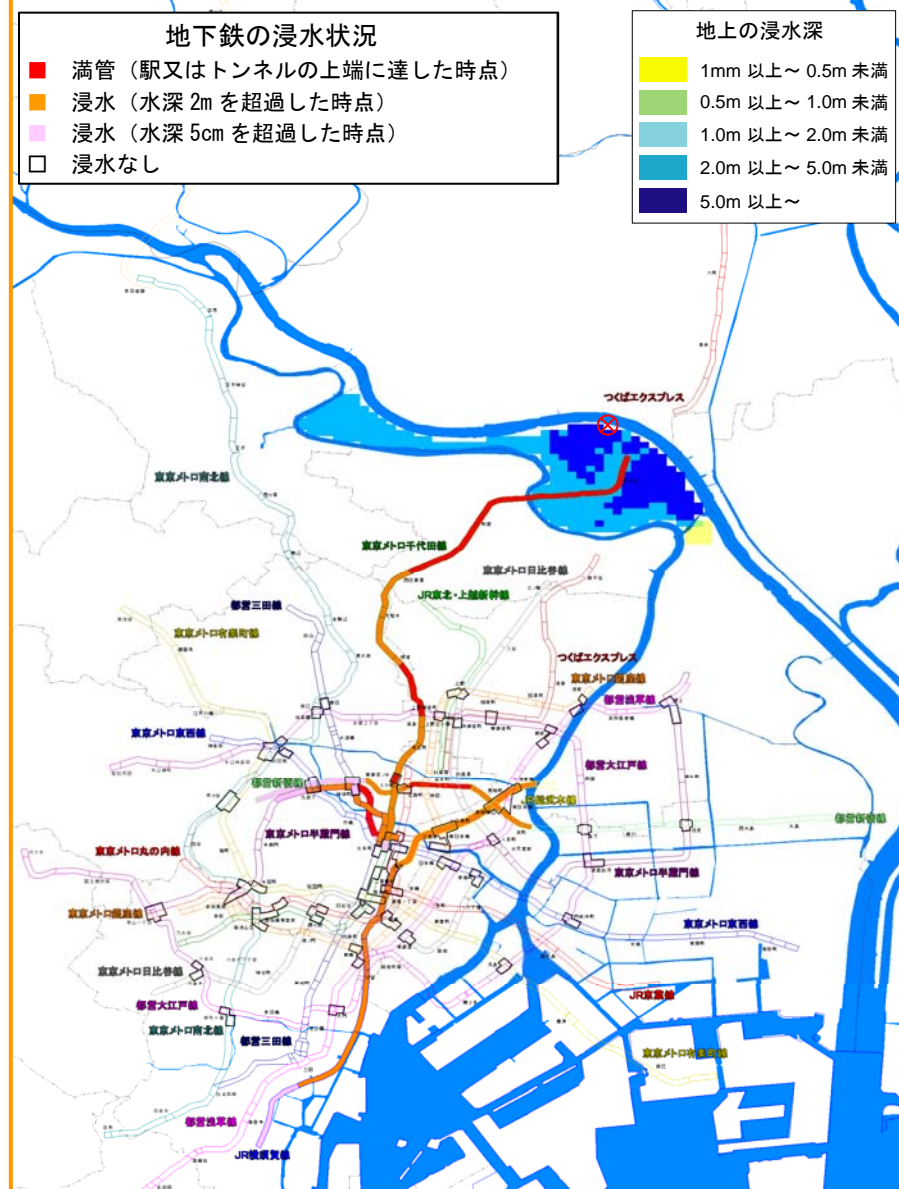
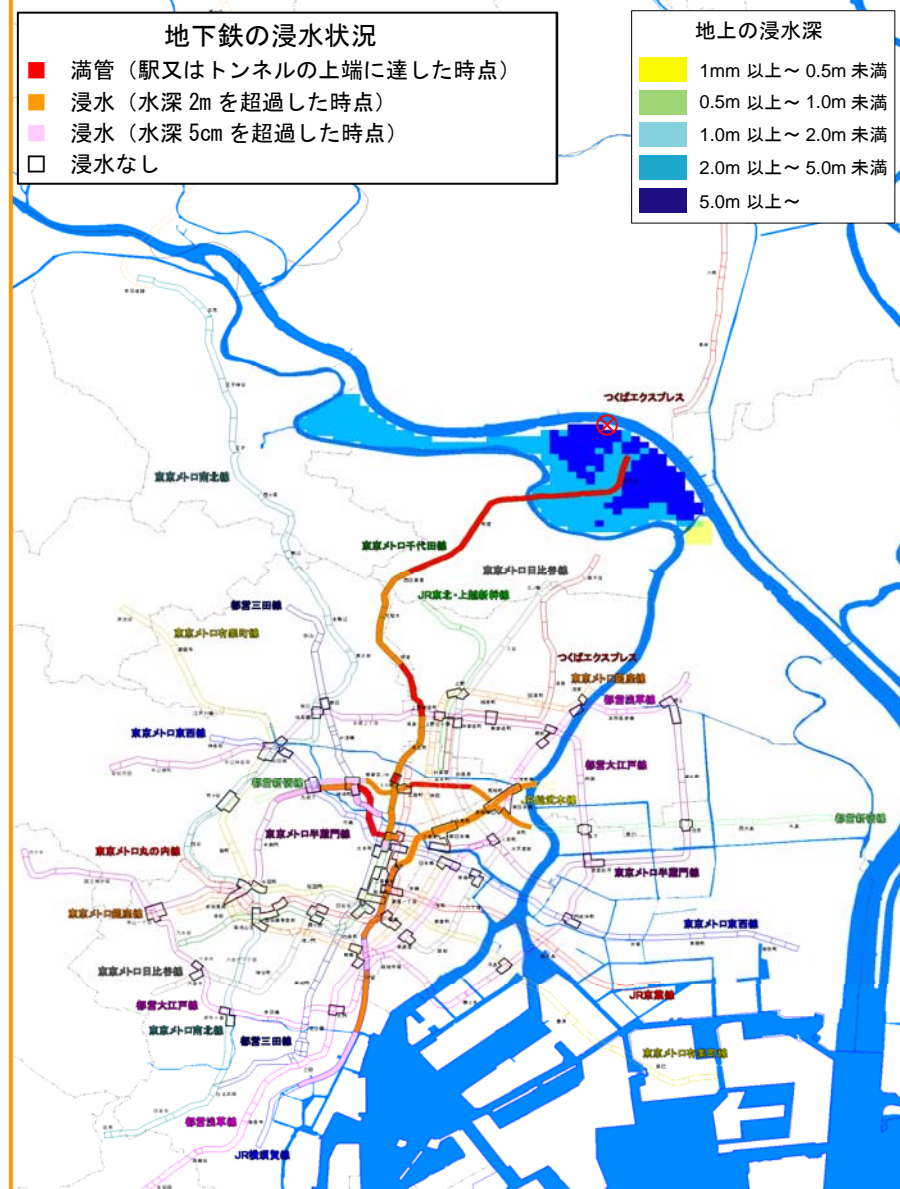
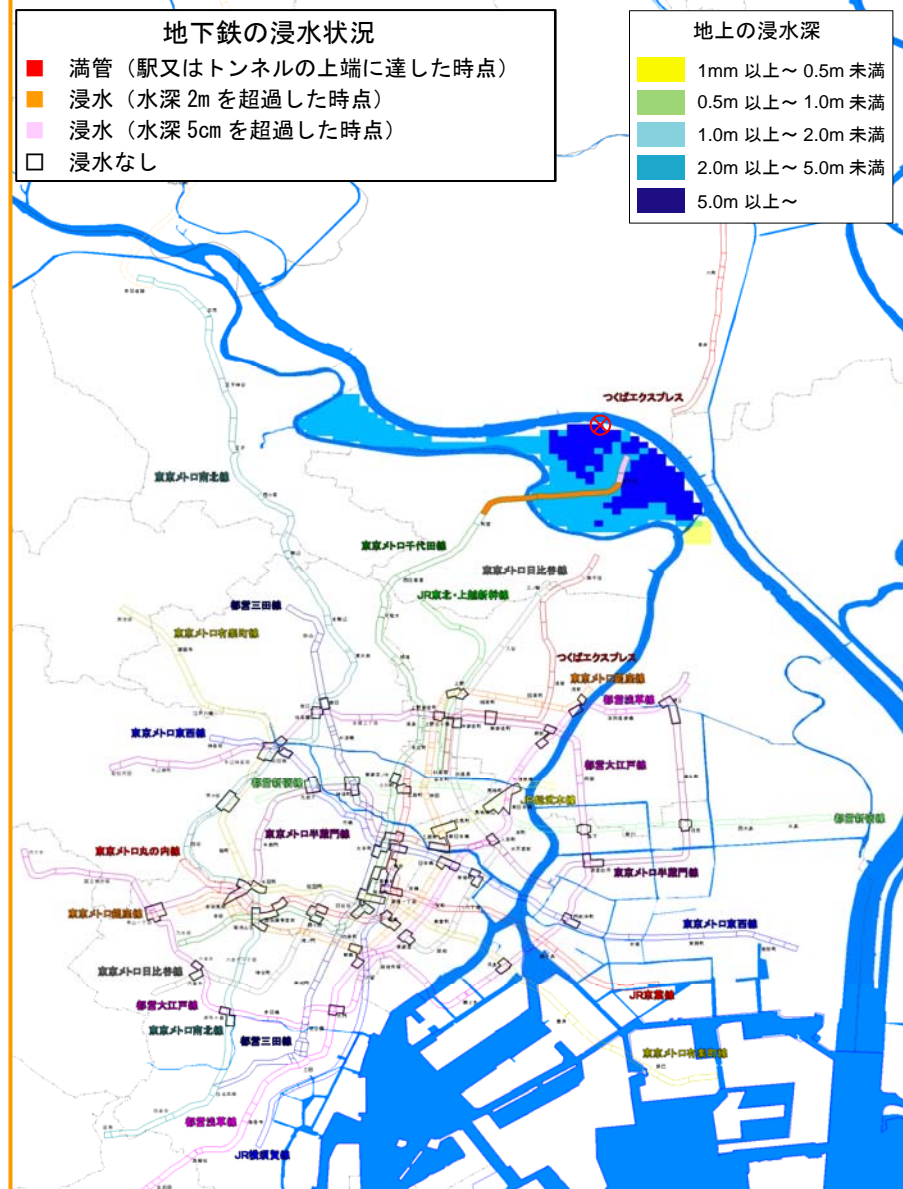
堤防決壊から5時間後

止水板等の条件: 出入口: **高さ1m**
坑口部: **なし**

止水板等の条件: 出入口: **高さ2m**
坑口部: **高さ2m**

止水板等の条件: 出入口: **上部隙間10cm**
坑口部: **完全遮水**

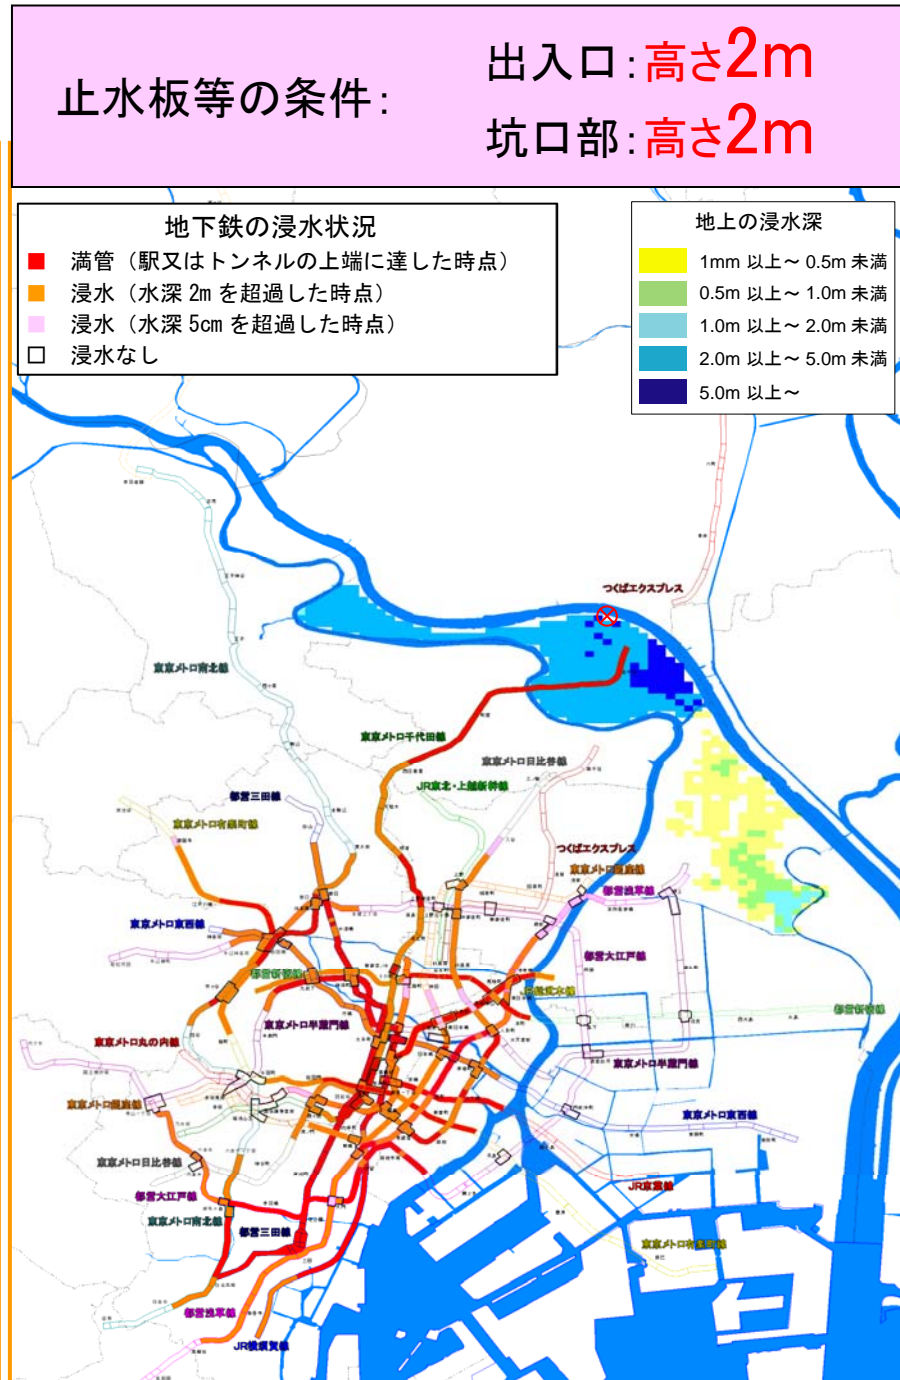
想定堤防決壊箇所: 足立区(右岸12.5k)

堤防決壊から**18**時間後

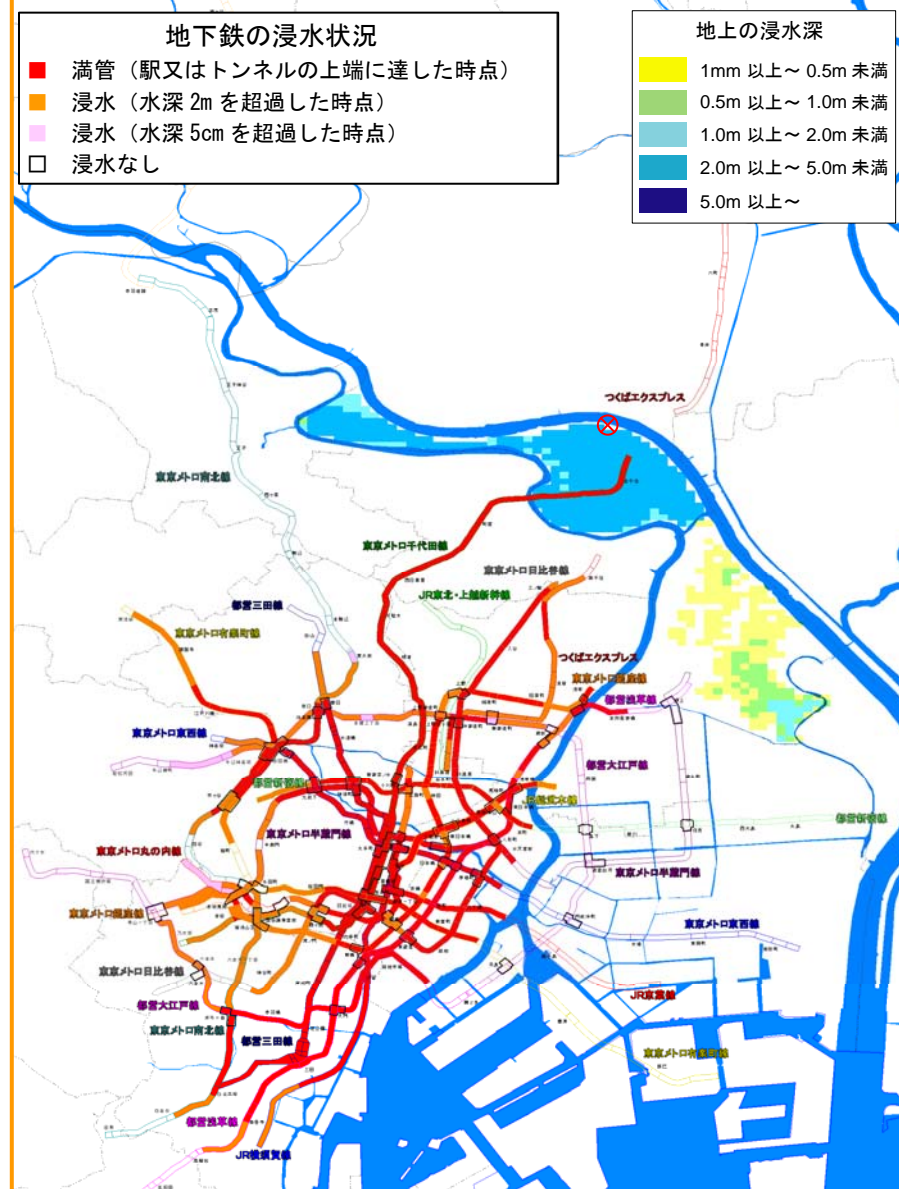
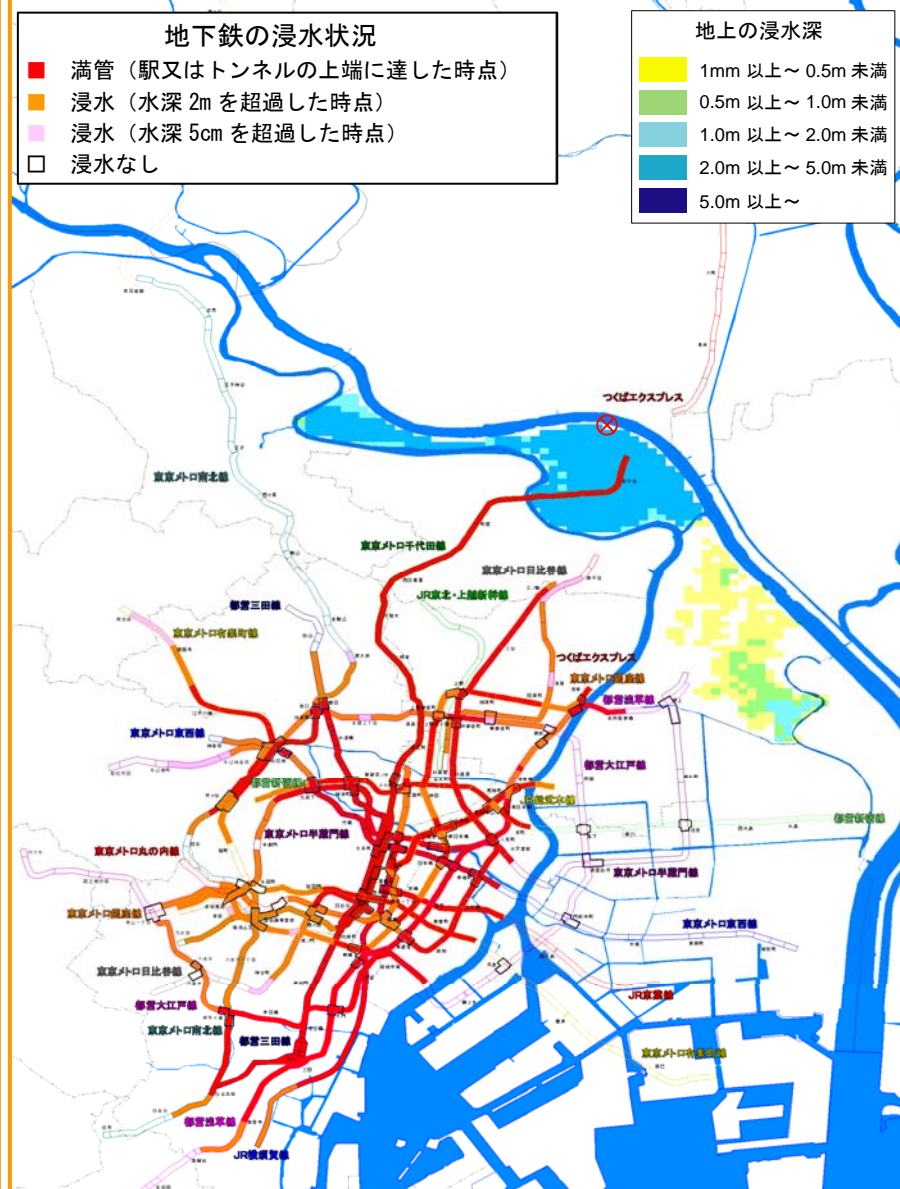
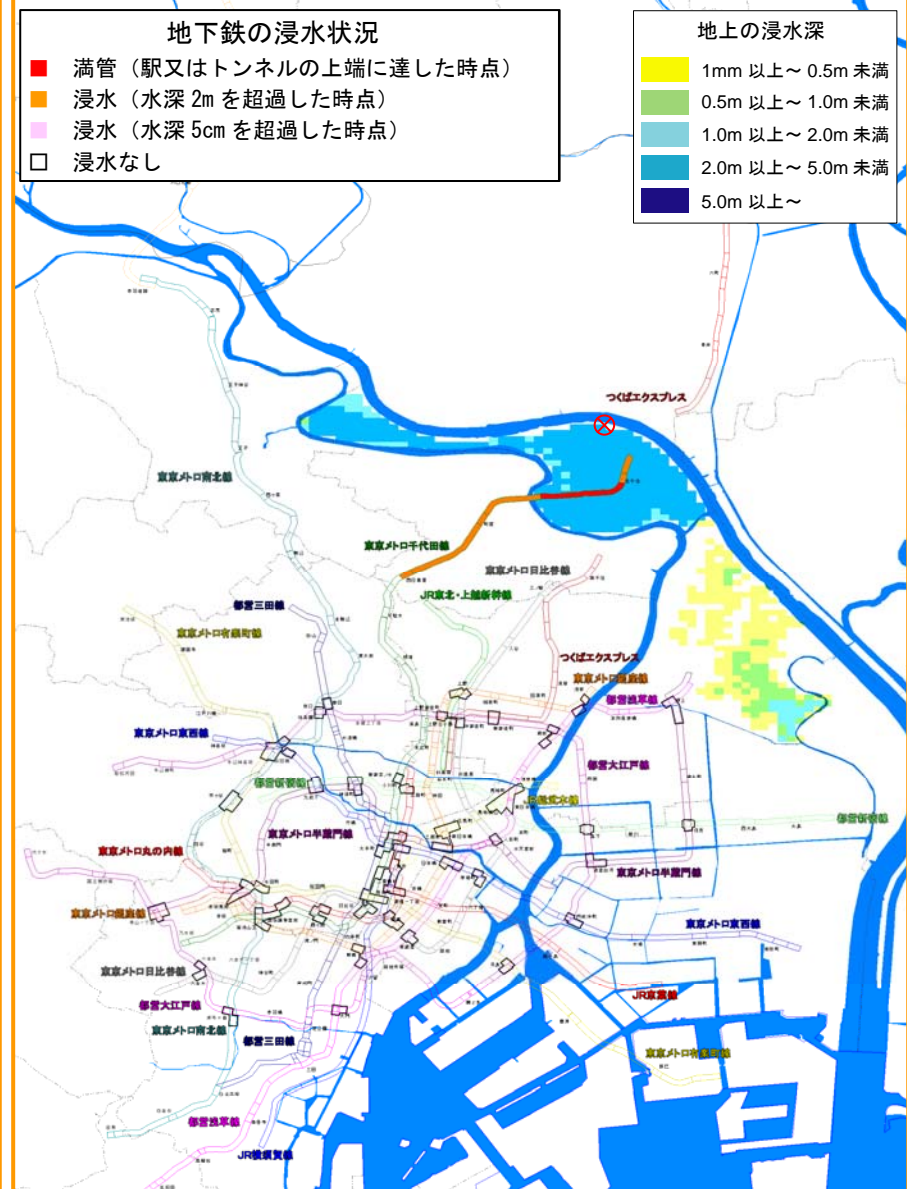
堤防決壊から**24**時間後

止水板等の条件: 出入口: **高さ1m**
坑口部: **なし**

止水板等の条件: 出入口: **高さ2m**
坑口部: **高さ2m**

止水板等の条件: 出入口: **上部隙間10cm**
坑口部: **完全遮水**

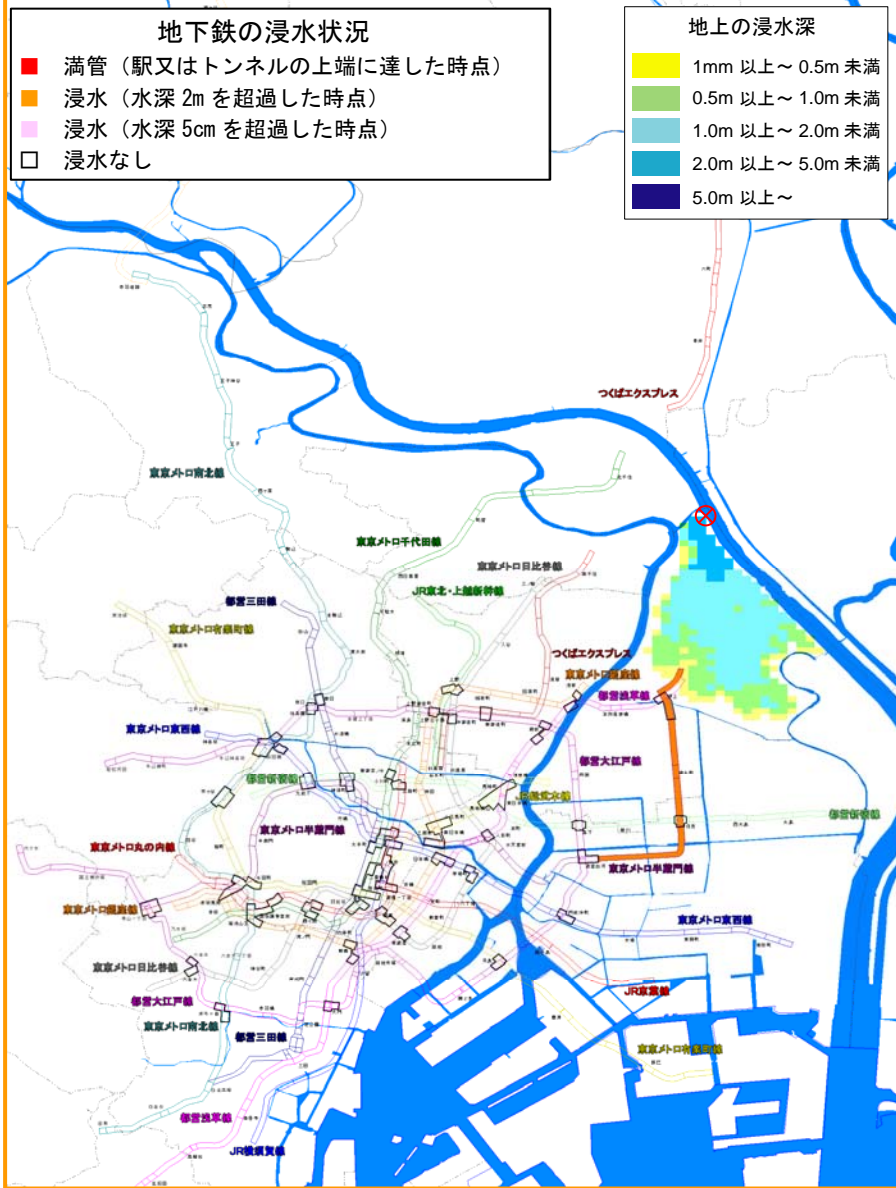
堤防決壊から2時間後

想定堤防決壊箇所：墨田区(右岸10.0k)

ポンプ運転、水門操作等 **有** (ポンプ運転有 : 燃料補給有 : 水門操作有 : 排水ポンプ車有)

止水板等の条件： 出入口：高さ**1m**
坑口部：**なし**

止水板等の条件： 出入口：高さ**2m**
坑口部：高さ**2m**

止水板等の条件： 出入口：上部隙間**10cm**
坑口部：**完全遮水**

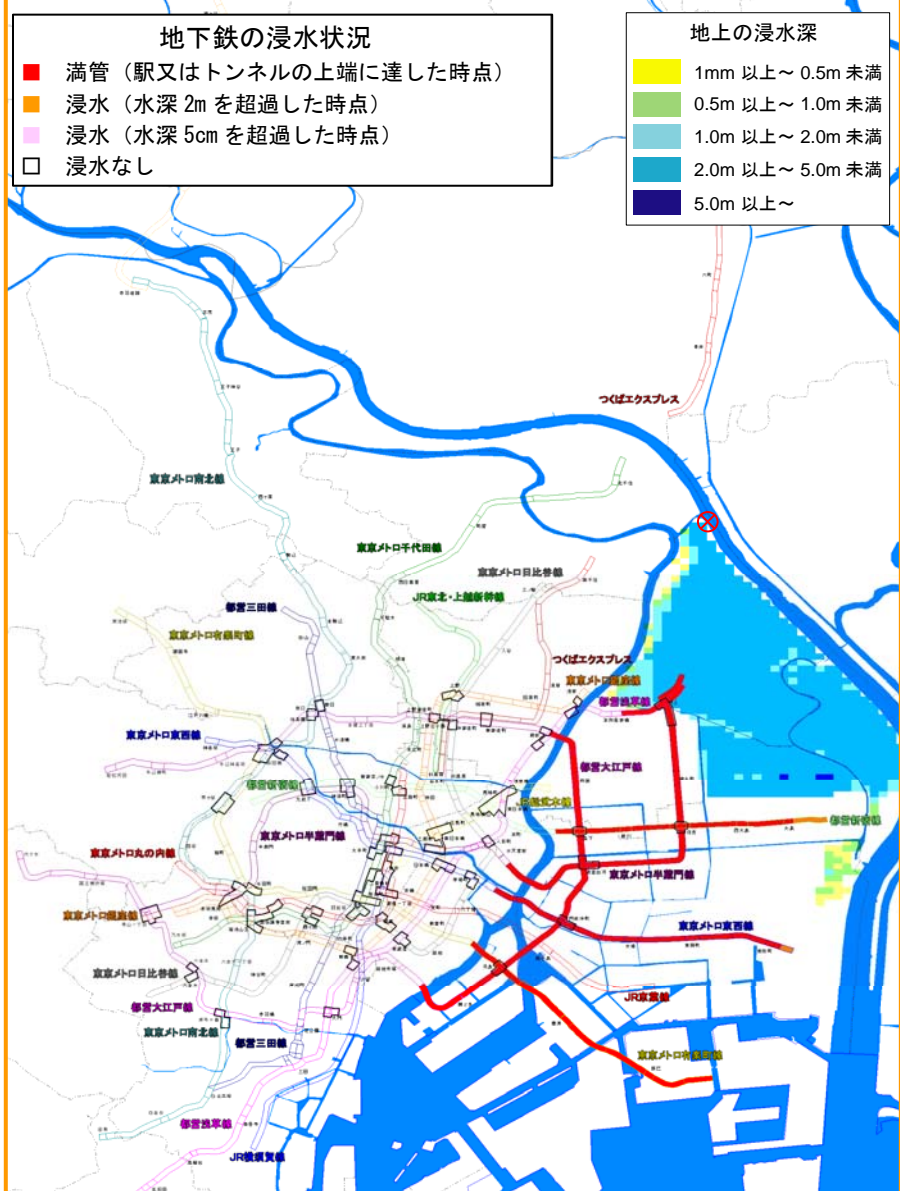
堤防決壊から**12**時間後

想定堤防決壊箇所：墨田区(右岸10.0k)

ポンプ運転、水門操作等 **有** (ポンプ運転有 : 燃料補給有 : 水門操作有 : 排水ポンプ車有)

止水板等の条件： 出入口：**高さ1m**
坑口部：**なし**

止水板等の条件： 出入口：**高さ2m**
坑口部：**高さ2m**

止水板等の条件： 出入口：**上部隙間10cm**
坑口部：**完全遮水**

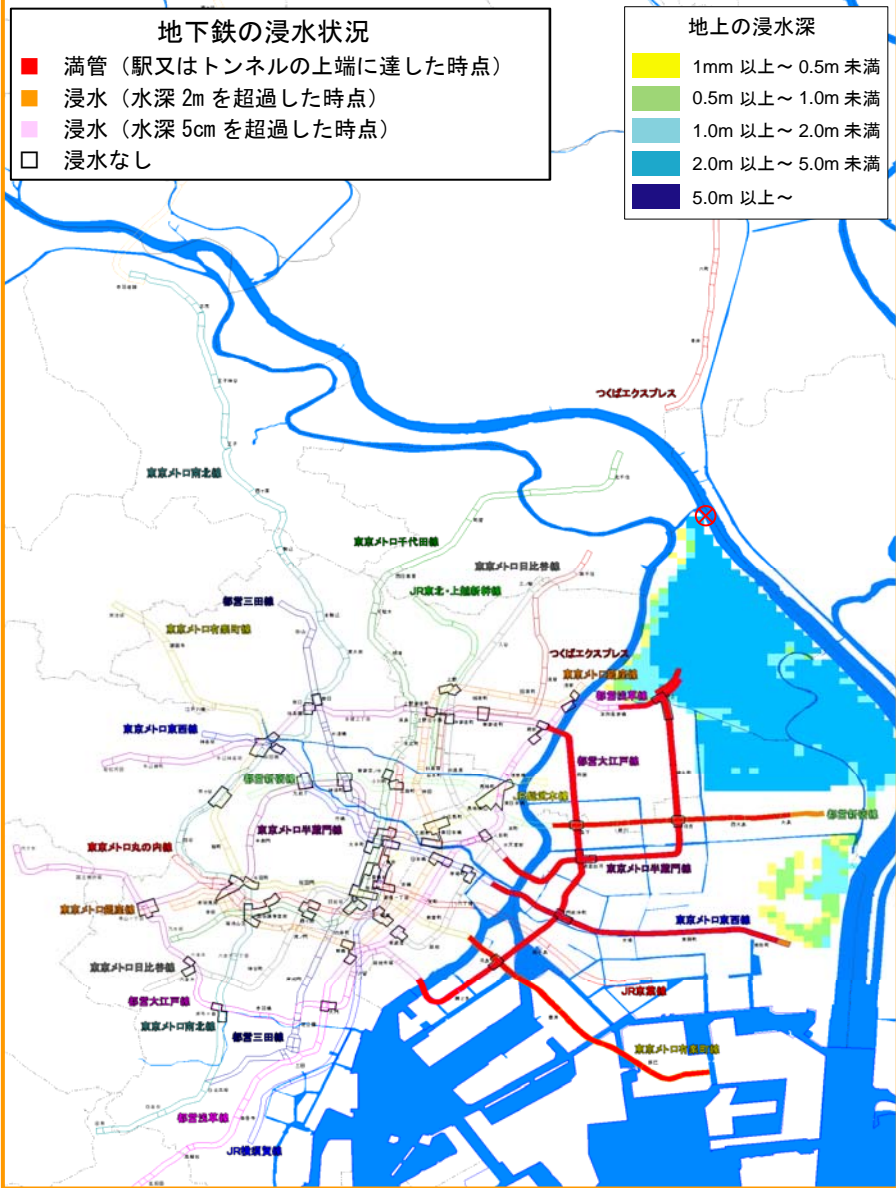
堤防決壊から**18**時間後

想定堤防決壊箇所：墨田区(右岸10.0k)

ポンプ運転、水門操作等 **有** (ポンプ運転有 : 燃料補給有 : 水門操作有 : 排水ポンプ車有)

止水板等の条件： 出入口：**高さ1m**
坑口部：**なし**

止水板等の条件： 出入口：**高さ2m**
坑口部：**高さ2m**

止水板等の条件： 出入口：**上部隙間10cm**
坑口部：**完全遮水**
