地下鉄等の浸水シミュレーション

(坑口の遮水対策の違いによる比較)

坑口の遮水対策の違いによる地下鉄等の浸水状況の比較

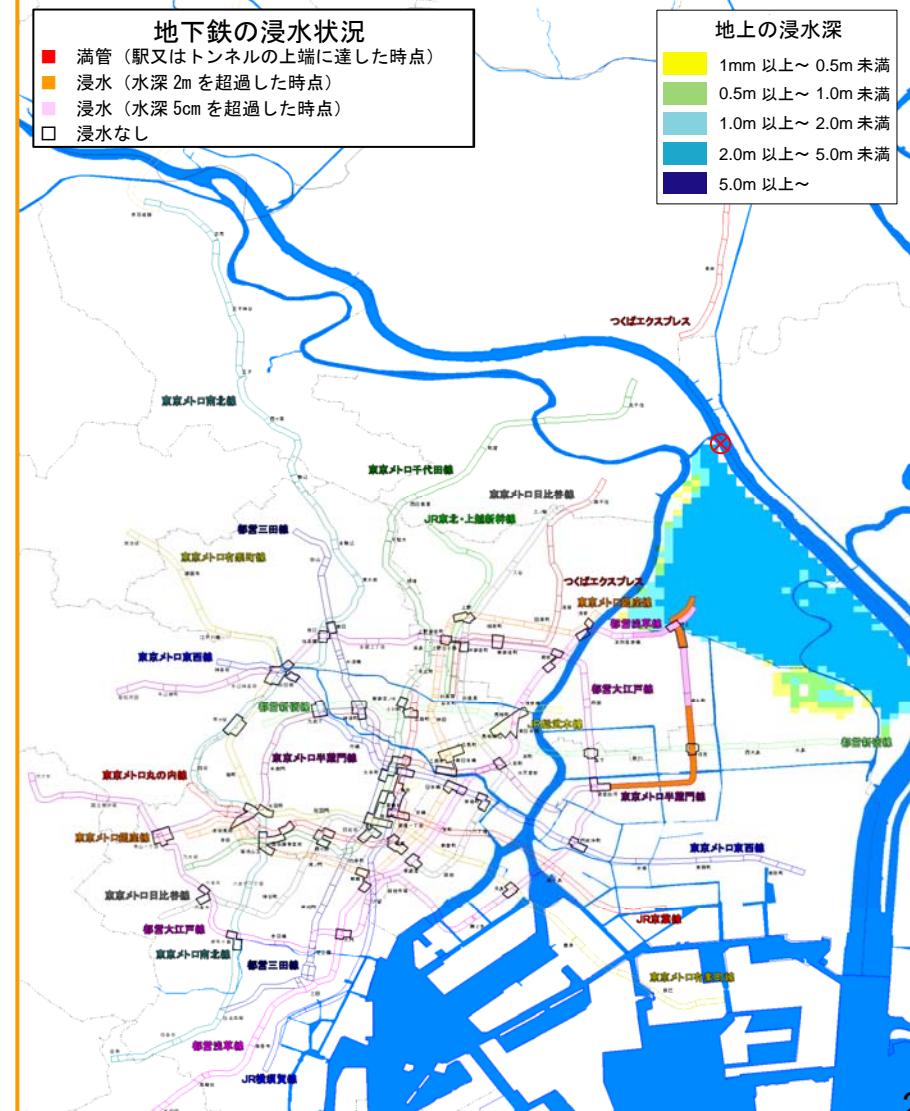
堤防決壊から6時間後

想定堤防決壊箇所：墨田区(右岸10.0k)

地上の氾濫 ケース1 ポンプ運転・水門操作等 無

止水板等の条件： 出入口：上部隙間10cm
坑口部：完全遮水

止水板等の条件： 出入口：上部隙間10cm
坑口部：上部隙間10cm

浸水しない

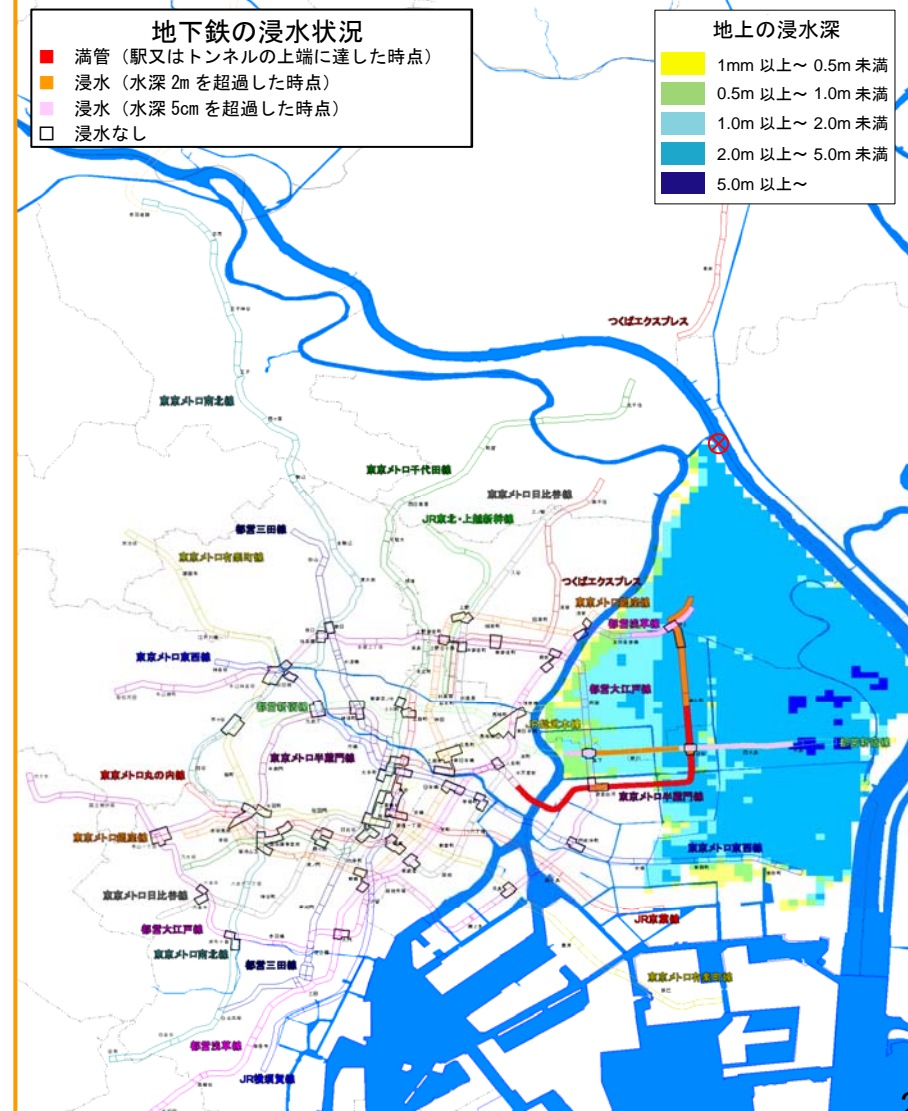
堤防決壊から**18時間後**

想定堤防決壊箇所：墨田区(右岸10.0k)

地上の氾濫 ケース1 ポンプ運転・水門操作等 無

止水板等の条件： 出入口：上部隙間**10cm**
坑口部：**完全遮水**

止水板等の条件： 出入口：上部隙間**10cm**
坑口部：**上部隙間10cm**

浸水しない

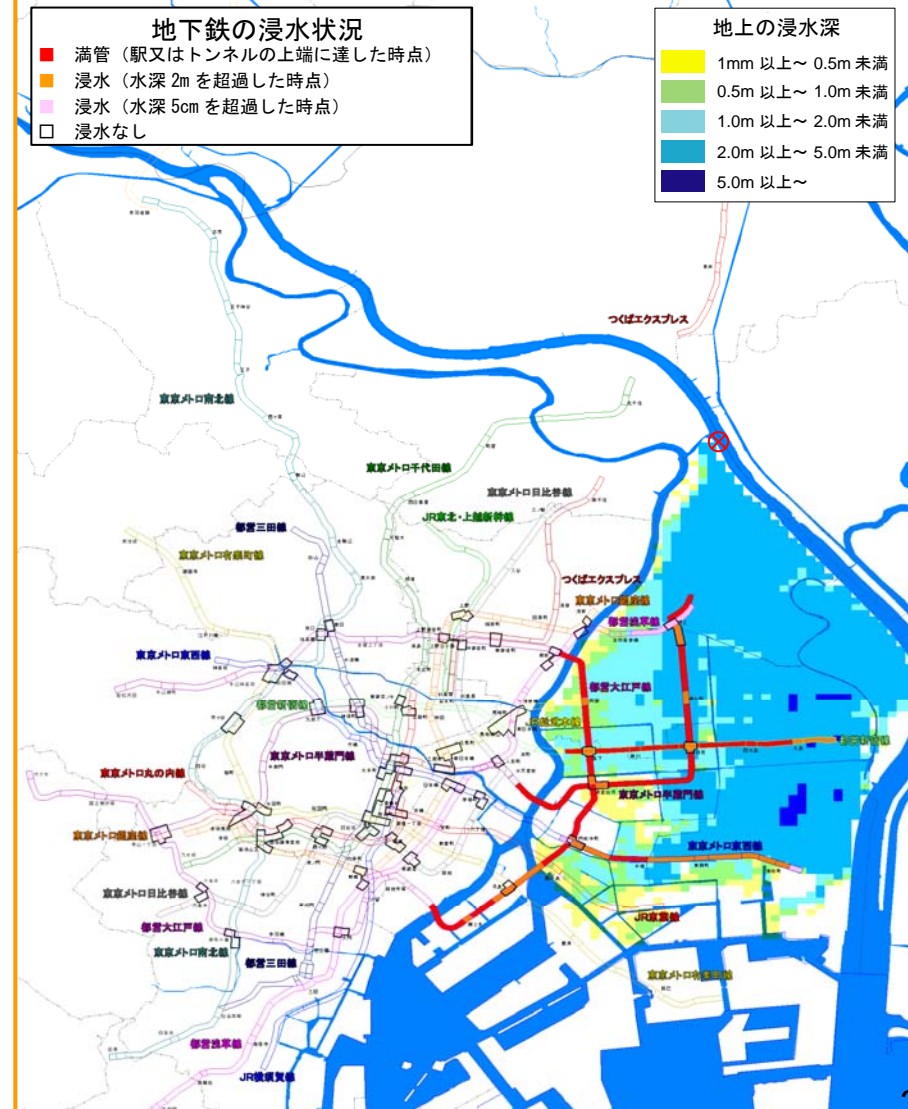
堤防決壊から**48時間後**

想定堤防決壊箇所：墨田区(右岸10.0k)

地上の氾濫 ケース1 ポンプ運転・水門操作等 無

止水板等の条件： 出入口：上部隙間**10cm**
坑口部：**完全遮水**

止水板等の条件： 出入口：上部隙間**10cm**
坑口部：**上部隙間10cm**

浸水しない

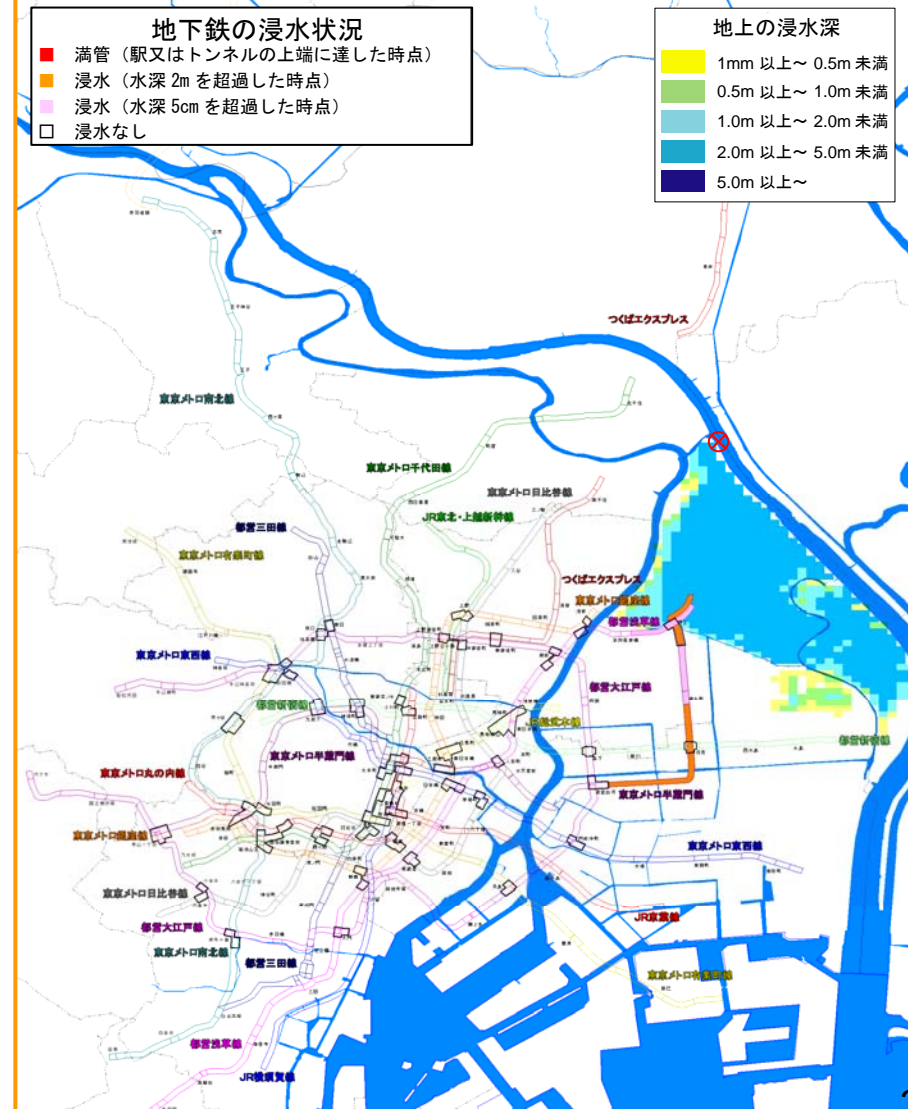
堤防決壊から6時間後

想定堤防決壊箇所：墨田区(右岸10.0k)

地上の氾濫 ケース8 ポンプ運転・水門操作等 有

止水板等の条件： 出入口：上部隙間10cm
坑口部：完全遮水

止水板等の条件： 出入口：上部隙間10cm
坑口部：上部隙間10cm

浸水しない

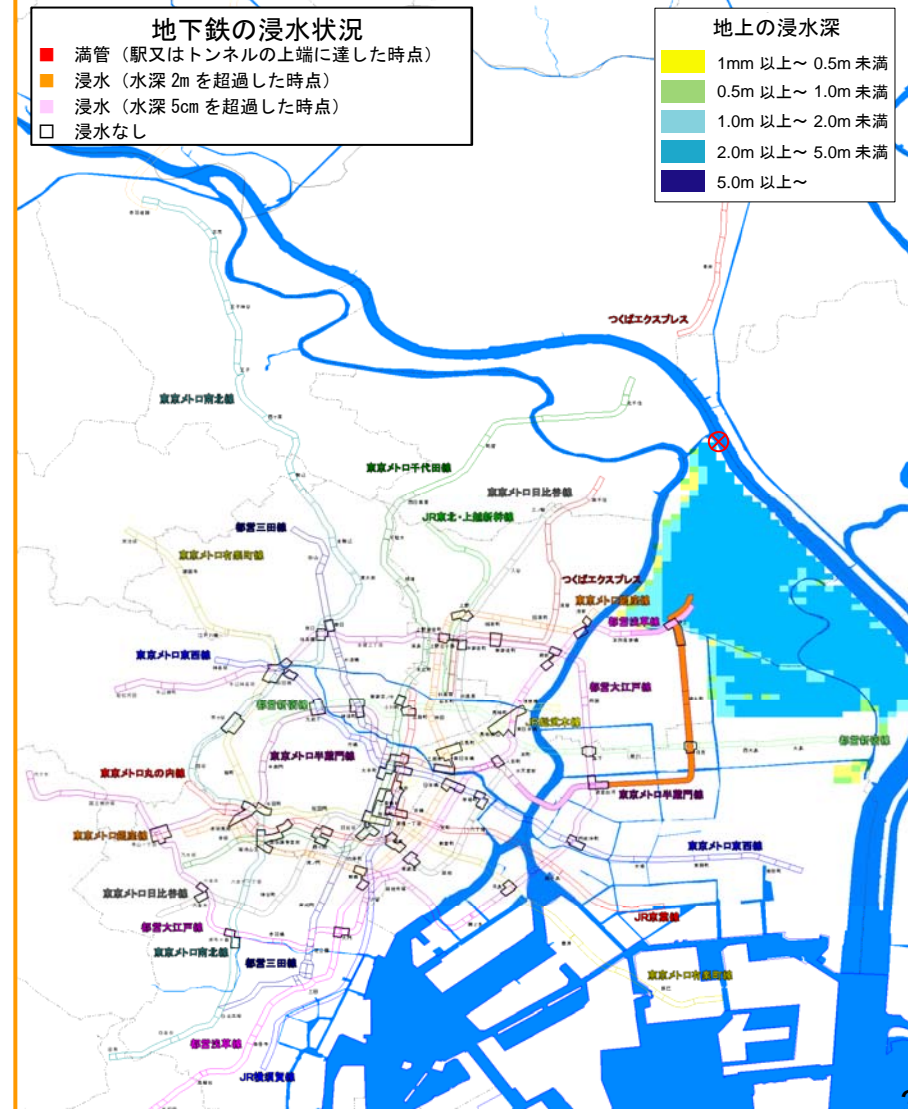
堤防決壊から9時間後

想定堤防決壊箇所：墨田区(右岸10.0k)

地上の氾濫 ケース8 ポンプ運転・水門操作等 有

止水板等の条件： 出入口：上部隙間10cm
坑口部：完全遮水

止水板等の条件： 出入口：上部隙間10cm
坑口部：上部隙間10cm

浸水しない

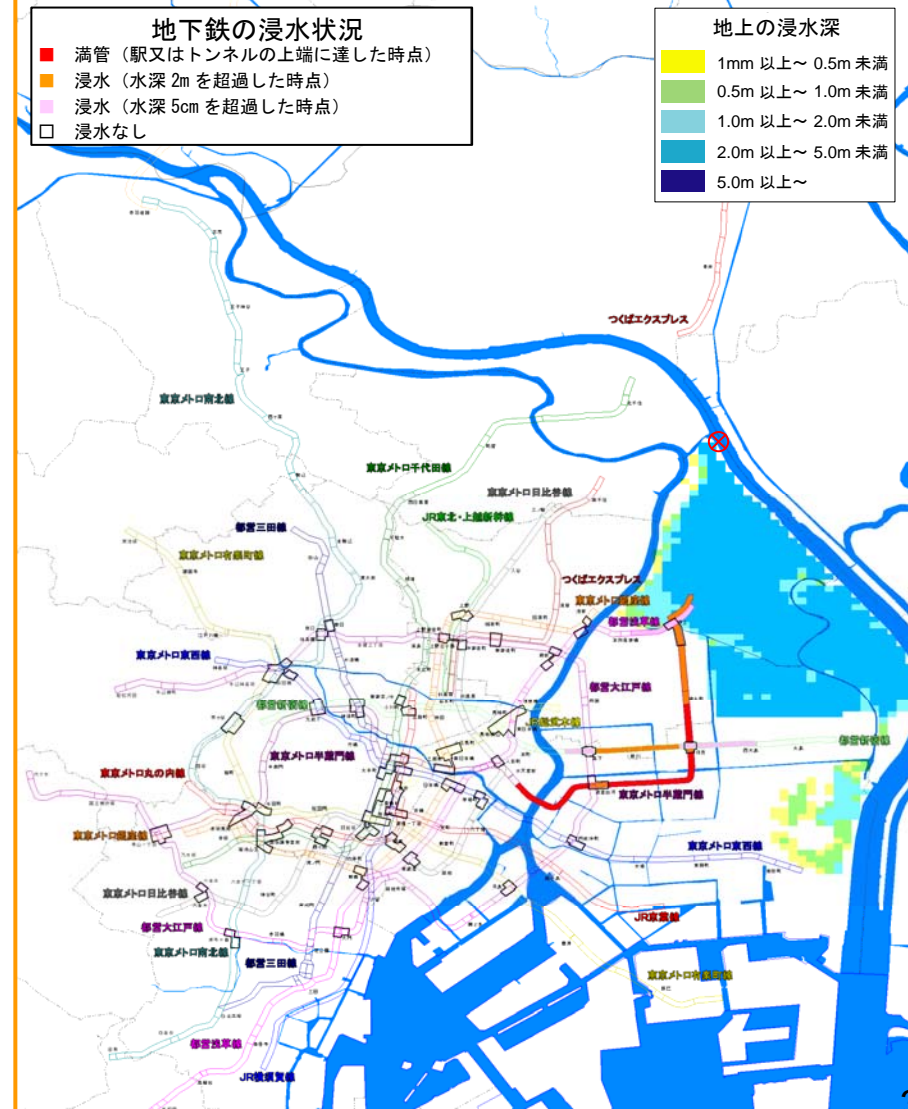
堤防決壊から**18**時間後

想定堤防決壊箇所：墨田区(右岸10.0k)

地上の氾濫 ケース8 ポンプ運転・水門操作等 有

止水板等の条件： 出入口：上部隙間**10cm**
坑口部：**完全遮水**

止水板等の条件： 出入口：上部隙間**10cm**
坑口部：**上部隙間10cm**

浸水しない

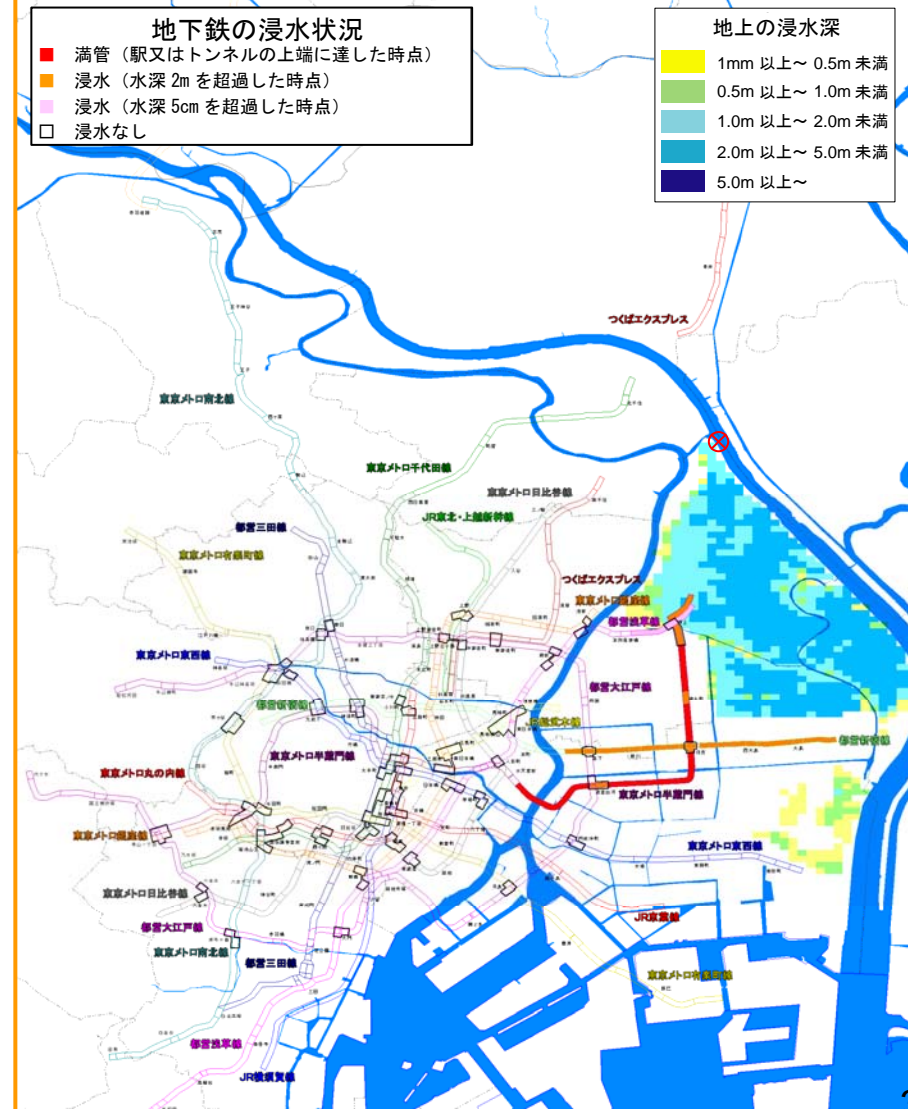
堤防決壊から24時間後

想定堤防決壊箇所：墨田区(右岸10.0k)

地上の氾濫 ケース8 ポンプ運転・水門操作等 有

止水板等の条件： 出入口：上部隙間10cm
坑口部：完全遮水

止水板等の条件： 出入口：上部隙間10cm
坑口部：上部隙間10cm

浸水しない

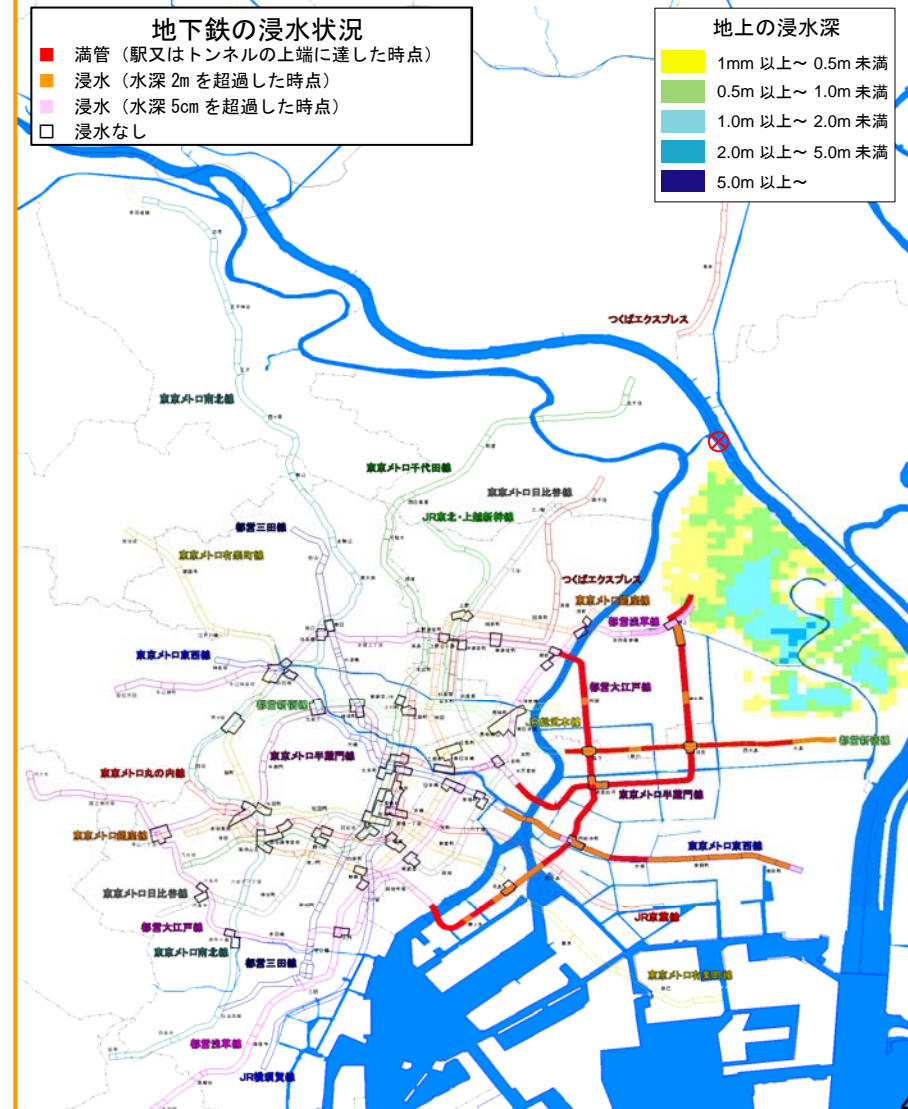
堤防決壊から72時間後

想定堤防決壊箇所：墨田区(右岸10.0k)

地上の氾濫 ケース8 ポンプ運転・水門操作等 有

止水板等の条件： 出入口：上部隙間10cm
坑口部：完全遮水

止水板等の条件： 出入口：上部隙間10cm
坑口部：上部隙間10cm

浸水しない
