止水板等の高さの違いによる地下鉄等の浸水状況の比較

地下鉄等の浸水シミュレーション

(坑口の遮水対策の違いによる比較)

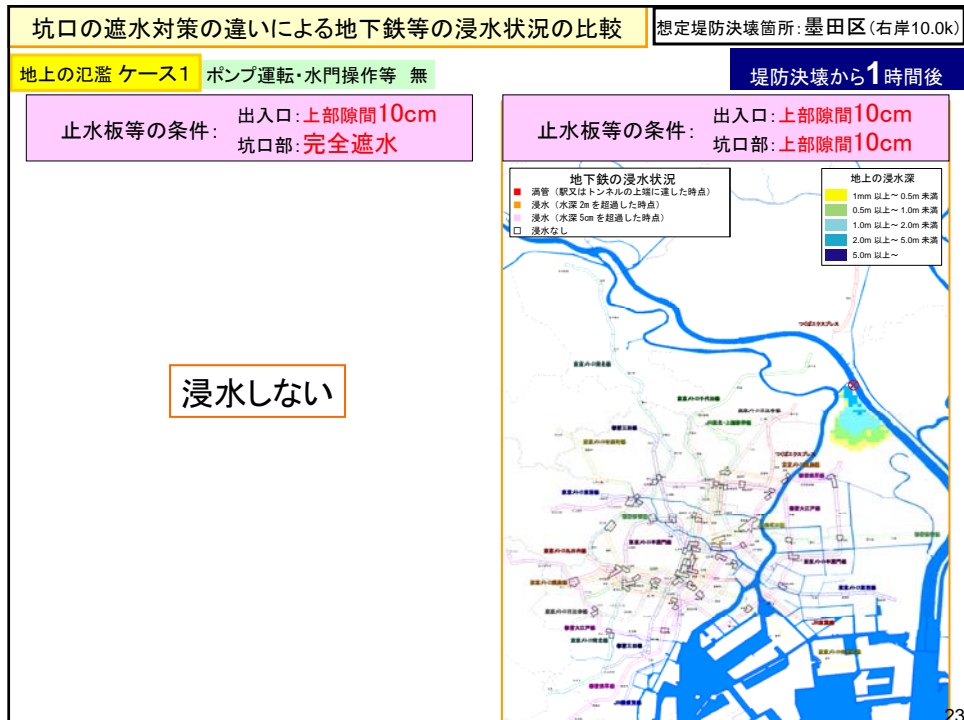
22

坑口の遮水対策の違いによる地下鉄等の浸水状況の比較
 荒川右岸10.0km 堤防決壊
 (ポンプ運転・水門操作等:無)

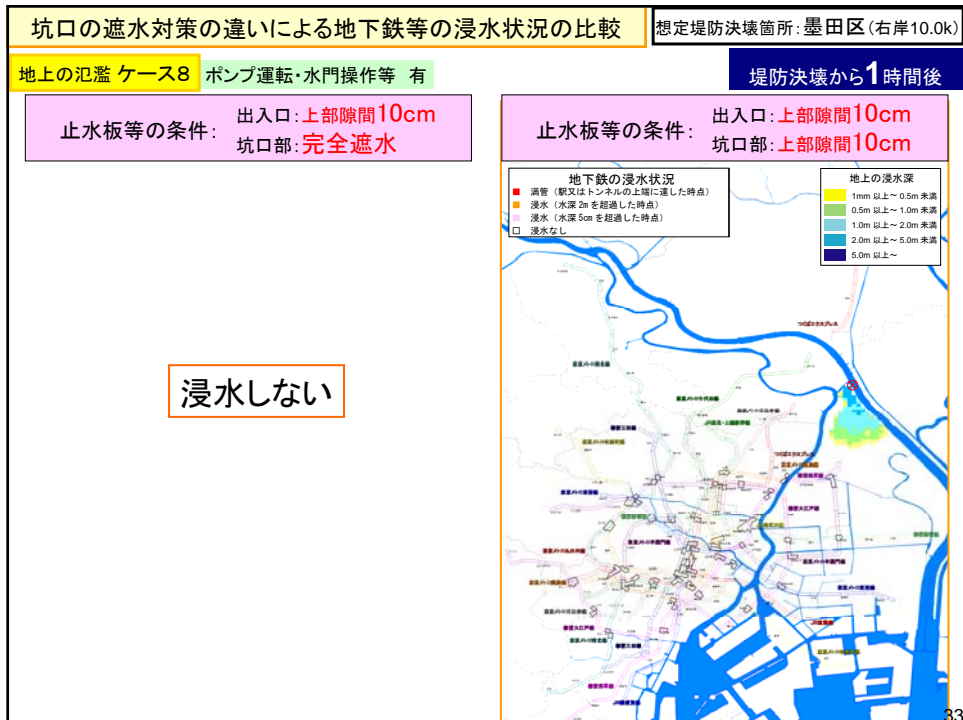
32

坑口の遮水対策の違いによる地下鉄等の浸水状況の比較
 荒川右岸10.0km 堤防決壊
 (ポンプ運転・水門操作等:有)

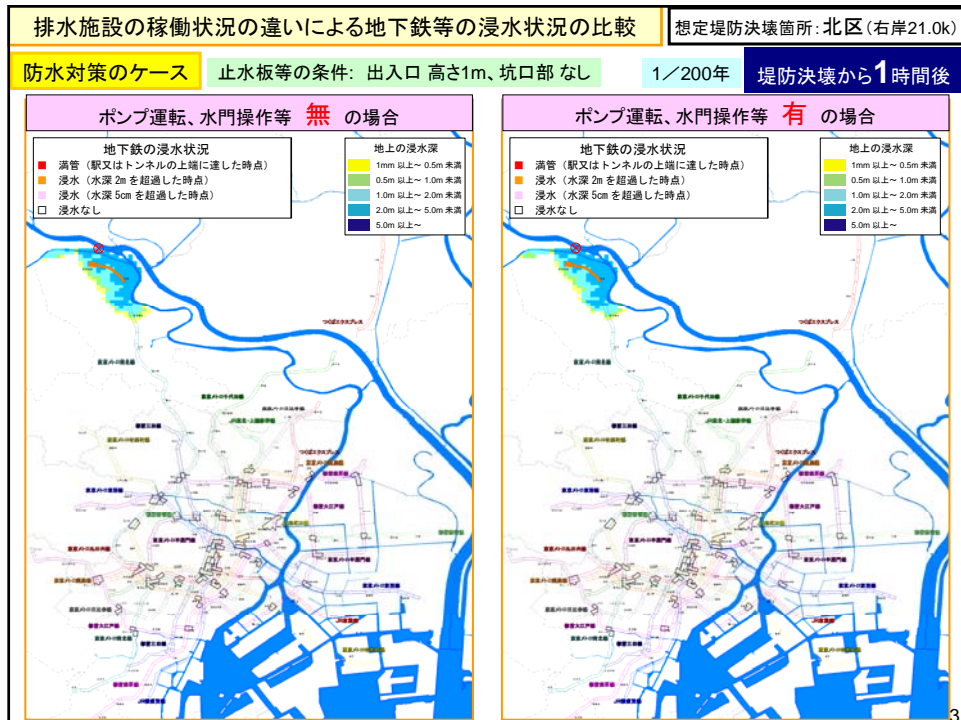
3

排水施設の稼働条件の違いによる地下鉄等の浸水状況の比較
 荒川右岸21.0km 堤防決壊
 (洪水規模: 1/200 止水板等: 出入口 高さ1m・坑口部 なし)

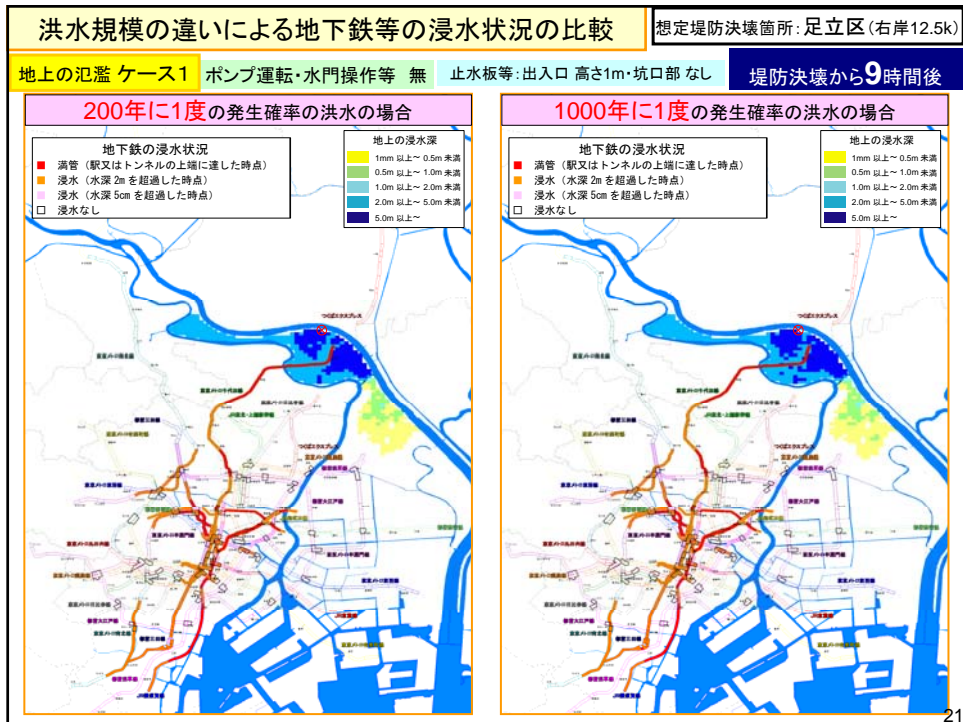
洪水規模の違いによる地下鉄等の浸水状況の比較

荒川右岸12.5km 堤防決壊

(ポンプ運転・水門操作等: 無 止水板等: 出入口 高さ1m・坑口部 なし)

- ・荒川右岸21.0km堤防決壊、ポンプ運転・水門操作等：無、
止水板等：出入口 高さ1m・坑口部 なし 2
- ・荒川右岸12.5km堤防決壊、ポンプ運転・水門操作等：無、
止水板等：出入口 高さ1m・坑口部 なし 15
- ・荒川右岸10.0km堤防決壊、ポンプ運転・水門操作等：無、
止水板等：出入口 高さ1m・坑口部 なし 27

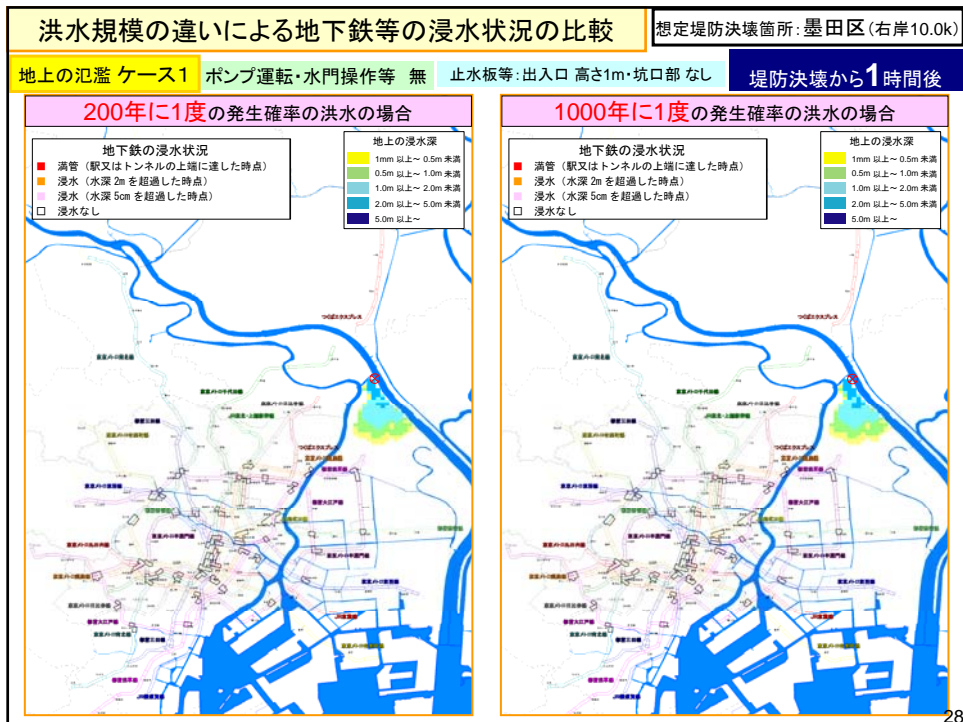
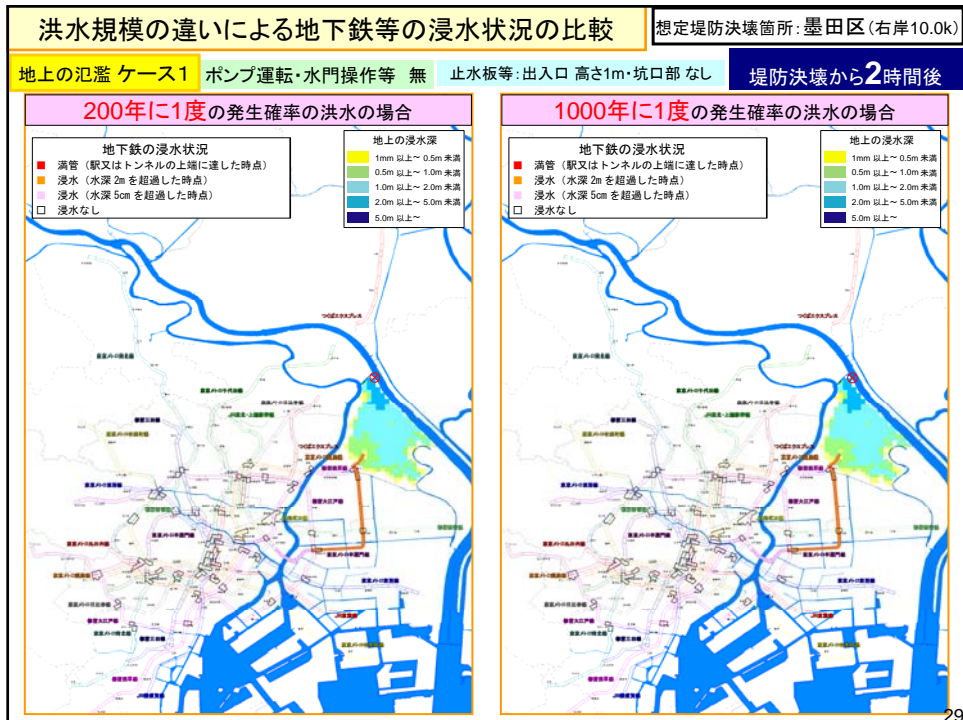
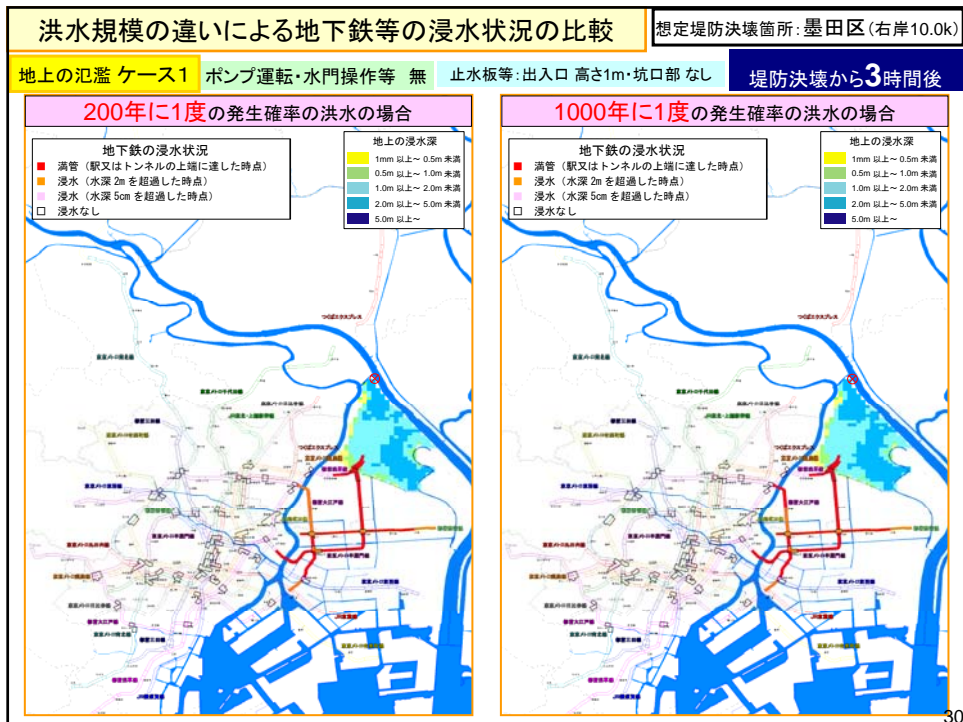
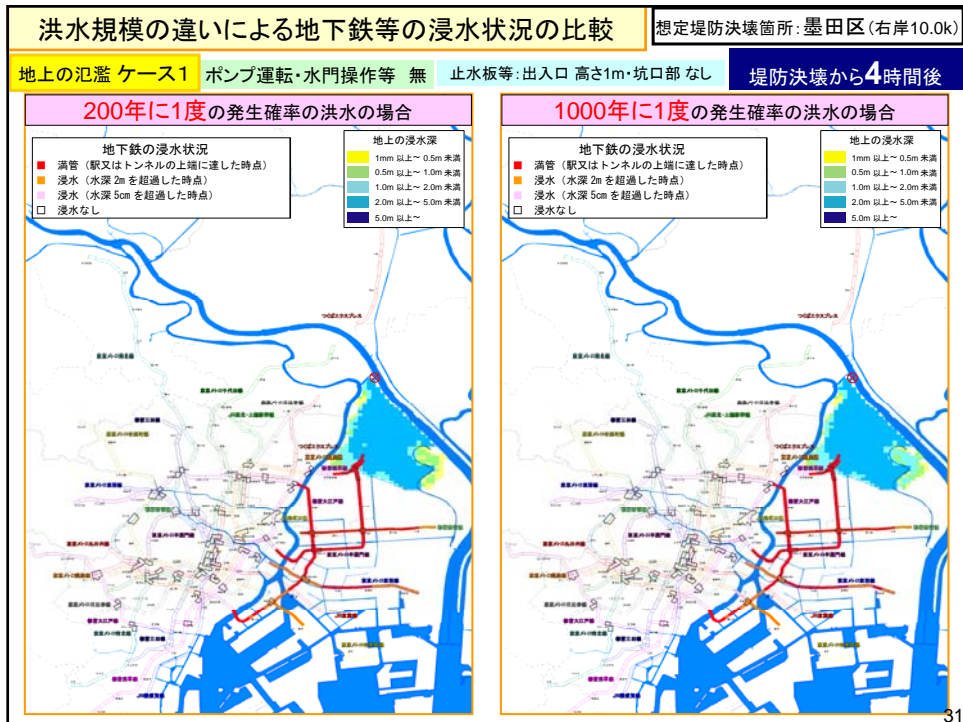
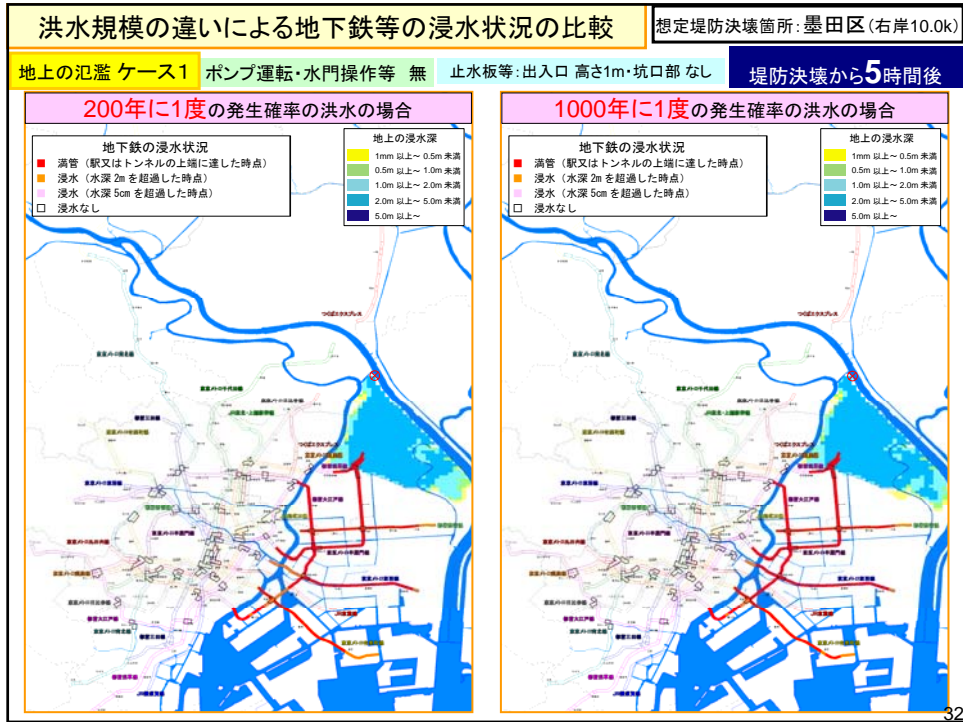
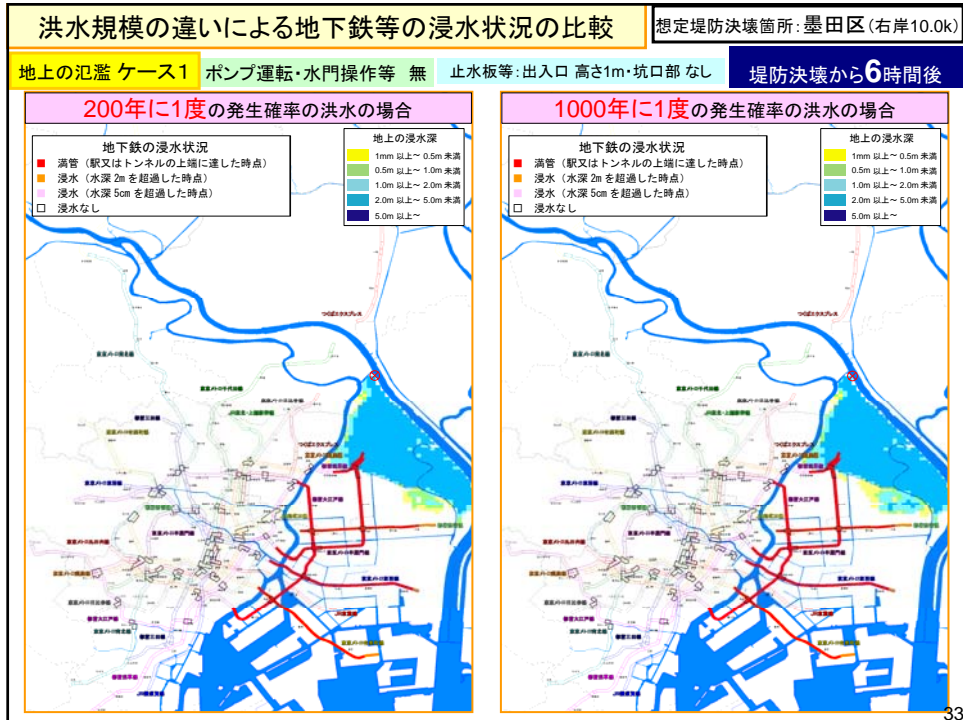
27

洪水規模の違いによる地下鉄等の浸水状況の比較

荒川右岸10.0km 堤防決壊

(ポンプ運転・水門操作等: 無 止水板等: 出入口 高さ1m・坑口部 なし)
