大規模噴火時の広域降灰対策について - 首都圏における降灰の影響と対策 -
～ 富士山噴火をモデルケースに～ (報告) 【別添資料】

降灰による影響の閾値の考え方

大規模噴火時の広域降灰対策検討ワーキンググループ

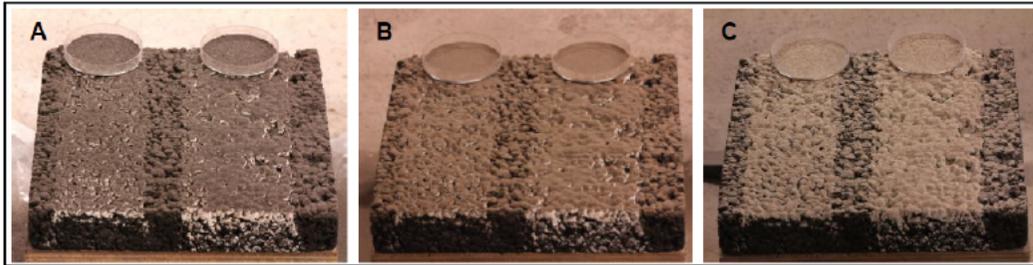
- Blake (2016) は、玄武岩、安山岩、流紋岩質の3種類の、細粒(〜30-45 μm)、中粒(〜300 μm)、粗粒(〜800 μm)の火山灰を用いて室内実験を行い、路面標示が8%以下(ドライバーから標示が見えにくくなる閾値)となる火山灰の厚さを求め、路面標示が見えにくくなる降灰の厚さは、粒径と火山灰の色により、中粒の玄武岩で0.2-1.0mm、粗粒の玄武岩で1-2.5mmとしている。

A: 玄武岩、B: 安山岩、C: 流紋岩質の火山灰(中粒: 最頻粒径200-260 μm)により、路面標示が8%以下となったときの平均厚さの実験 (Blake et al. 2016a)。

⇒ 車線等の視認障害により速度低下が発生する区間は1mm以上(ただし、細粒では0.5mm以上)と想定する。

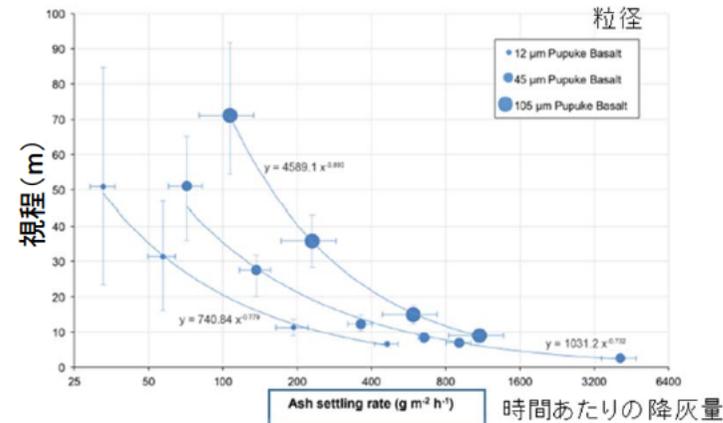
⇒ 降灰と視程の関係は、Blake et al. (2018)が、実験的に求めた、粒径毎の1時間当たりの降灰量と視程の関係を用いる。

Blake et al. (2018)より

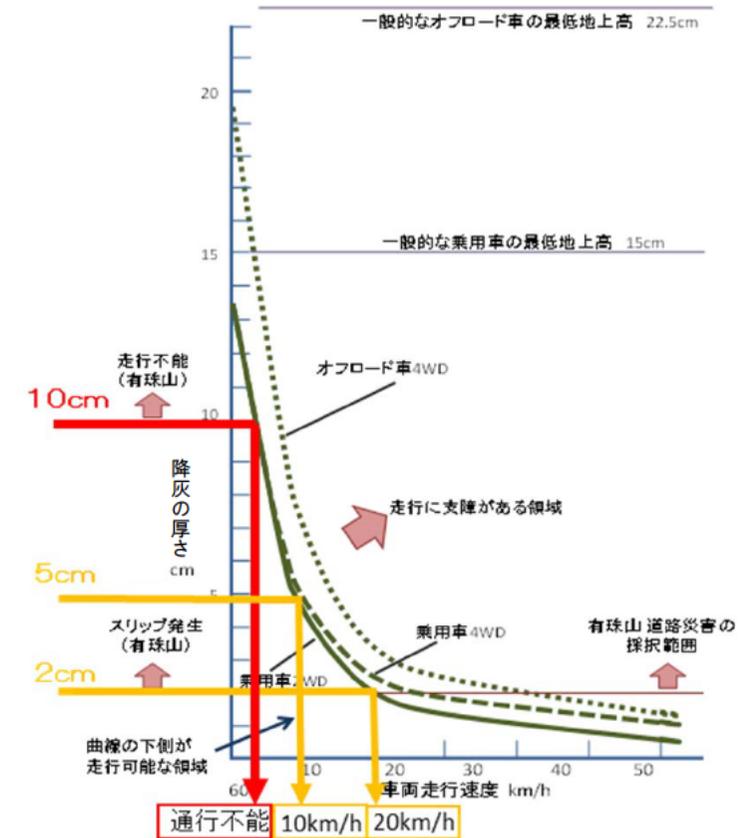
降灰の厚さと車両走行速度

⇒すべり摩擦係数が低下し走行速度が低下、また、走行抵抗が増加し通行不能となる降灰の厚さとなる範囲は下表のように想定する。

降灰の厚さ	走行速度
10cm以上	通行不能
5cm以上10cm未満	走行速度10km
2cm以上5cm未満	走行速度20km

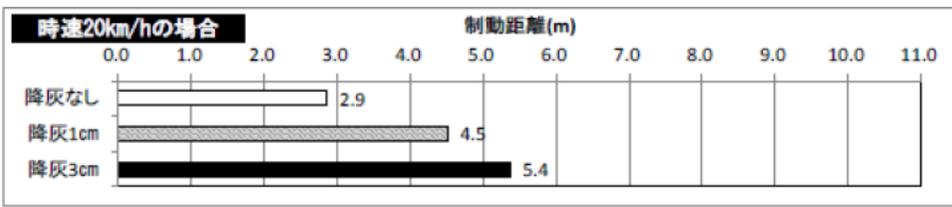
図 4-1 制動距離試験結果 (時速 20 km/h)

- ・一般車(二輪駆動、ワゴンタイプ)により、降灰の厚さ(降灰なし、1cm、3cm)、乾燥・湿潤、速度(20km/h、30km/h)の条件を変えた実験。
- ・降灰の厚さや路面の湿潤状況によって制動距離が変動する。
- ・降灰があると、制動距離が通常よりも1.5~2倍程度大きくなる。
- ・さらに、湿潤状態になると、1.5倍程度大きくなる。

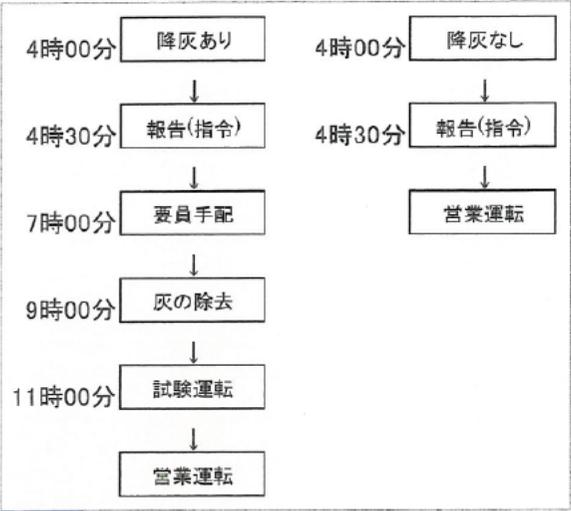
図-2 営業運転までの流れ

- 火山灰の除去は人海戦術に頼らざるを得ず、多数の要員を必要とした(右図:写真-6)。
監視員は始発列車の前に降灰の有無を確認し、降灰を確認したら灰を除去するための要員手配をおこなった(右図-2)(井口, 2011)。
- 火山灰はレールから吹き飛ばされたり、洗い流されたりした。桜島の経験から開発された降灰除去用のカートも使われた(Magil et al., 2015)。

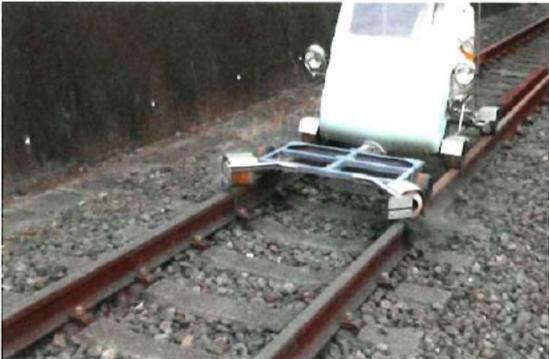
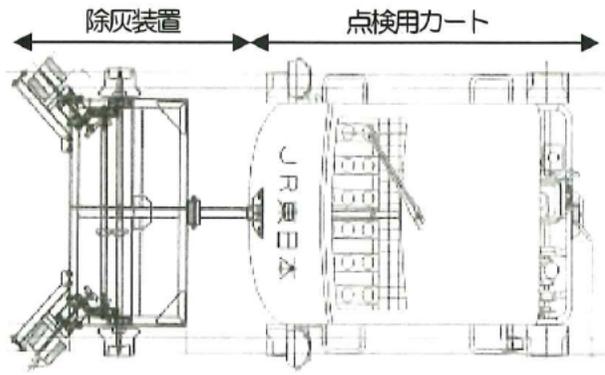
- 装置最前方に取り付けたブラシを回転させることで、レール面上の灰を除去する装置を開発。
- 東京支社管内に22台(在来専用20台・新幹線用2台)を配備。

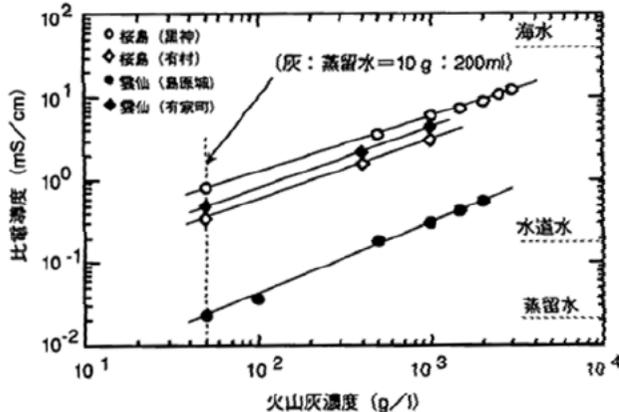
火山灰濃度と比電導度の関係 (川畑・他, 1995)

- 電気設備自然災害等対策ワーキンググループ中間報告書(2014)では、17万V以上の基幹送変電設備について、著しい供給支障には至らないとしている。
- Wardman et al.(2012)は、碍子への火山灰等の付着については、碍子の形状や設置形態に依存するが、粒径が2mm以上の火山礫は付着しにくい、としている。
- 土志田・他(2015)は、碍子の個数を増やし絶縁経路を延ばす等の耐塩対策を施した箇所では、碍子の絶縁性の低下は発生しにくい、としている。
- 川畑・他(1995)の、火山灰を入れた蒸留水の比電導度の測定によると、火山灰の量が増える、もしくは、水分量が少ないと、比電導度は上昇している。この結果から、碍子の絶縁性の低下は、霧雨等の弱い雨の時に発生しやすい、と述べている。
- 阿蘇山の2016年の噴火では、0.3cm程度の降灰で停電が発生している。

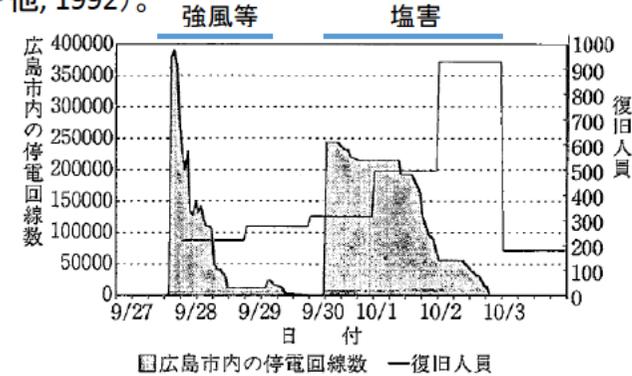
- 1991年に広島地域で発生した塩害による大規模停電では、台風19号により塩分がもたらされた広島市内において62%(約24万戸)で停電が発生している(目黒・他, 1992)。

図3 広島営業所管内の停電戸数と復旧人員の時間変化 (中国電力提供の資料より)

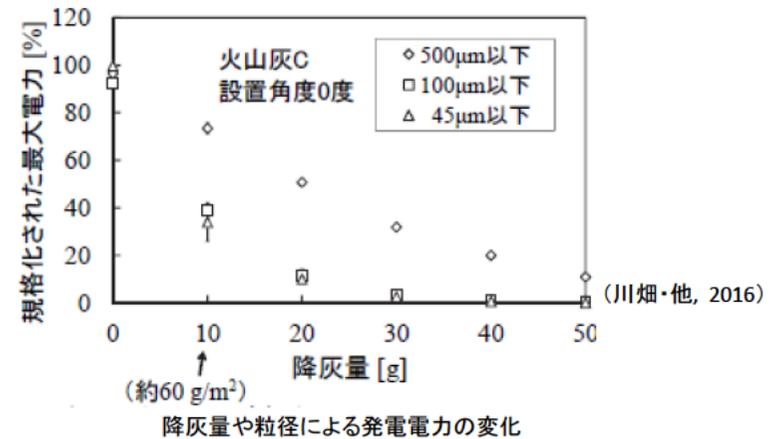
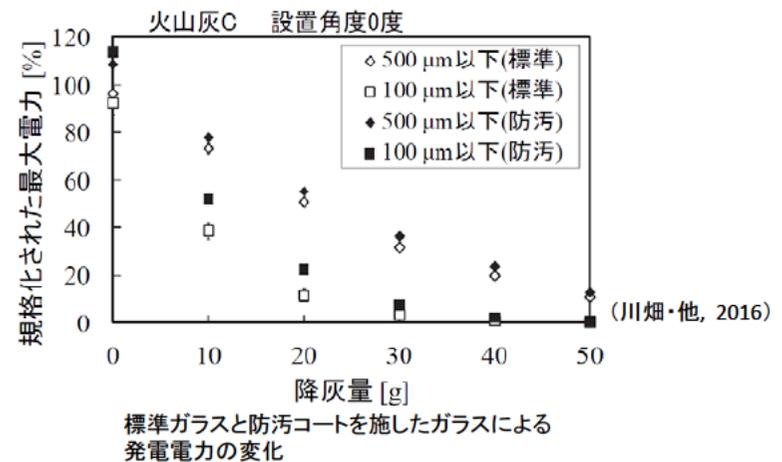
③太陽光発電パネルへの堆積による発電量の減少

・川畑・他(2016)は、火山灰による太陽電池モジュールの発電量低下特性について、降灰量と発電量低下の関係等の実験を実施。その結果、降灰量が50g/m²(降灰の厚さが概ね0.005cm)で発電電力が半減し、300g/m²(降灰の厚さが概ね0.03cm)で発電量がほぼゼロとなった。また、単位面積あたりの降灰量が同じでも、火山灰の粒径が小さくなると発電電力の低下率が大きくなる。

⇒降灰の厚さが0.03cm以上の範囲では、太陽光発電量がゼロとなると想定。
 【除外要件: 太陽光発電パネルの角度を30°以上としている設備】

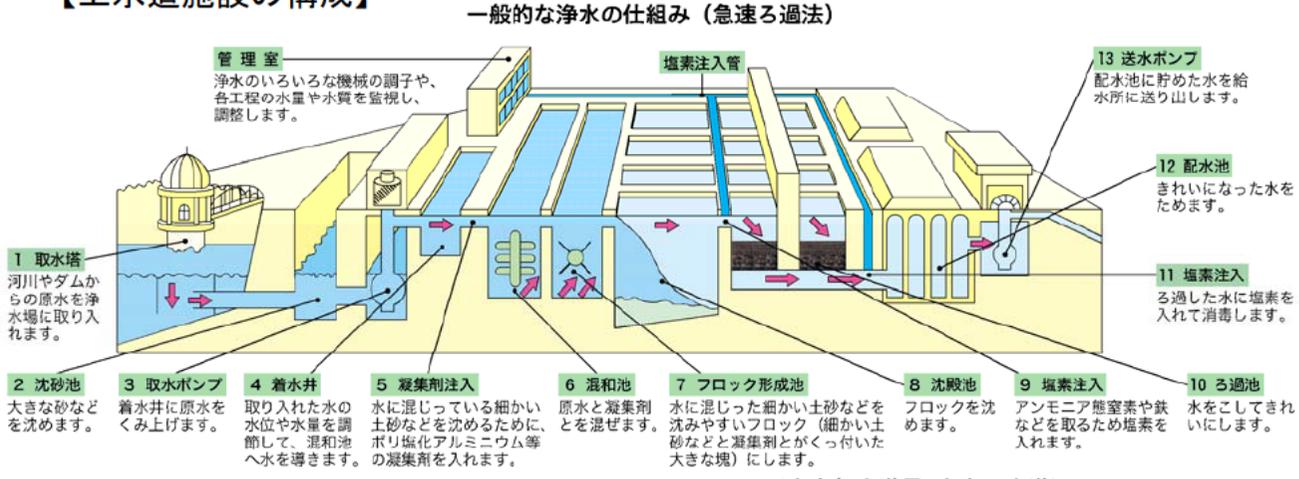
【上水道施設の構成】

覆いのない施設の場合、火山灰による影響を受けやすい。（東京都水道局、東京の水道）

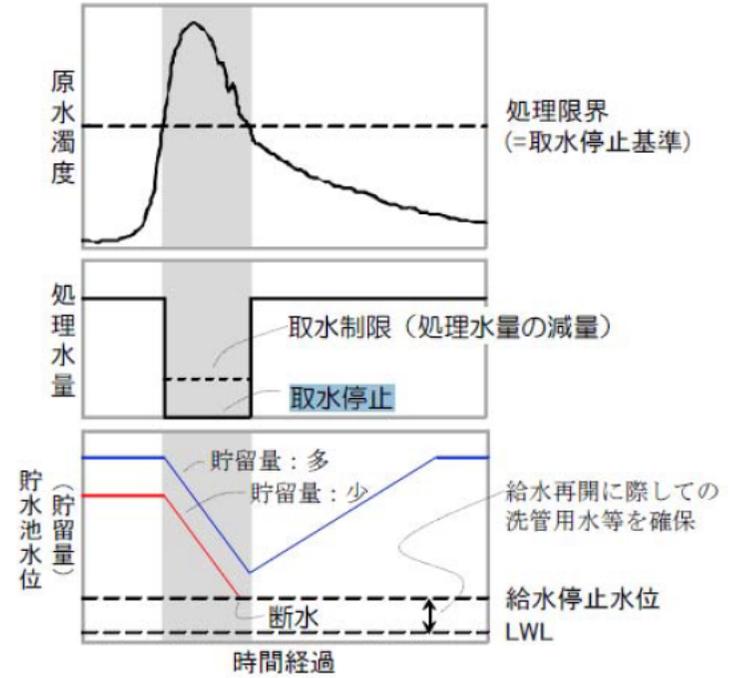
濁度による取水停止イメージ

ろ過池をはじめとする浄水施設の汚染等により長期間断水することを防ぐため、降灰により原水が各浄水施設が定める濁度の取水停止基準を上回った場合、取水を停止する。（水道技術研究センター、2014）

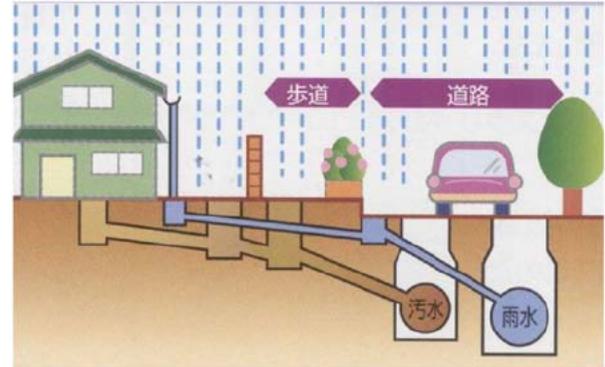
下水の排除方式(分流式)
(主に昭和45年以降)

分流式: 汚水と雨水を別々の管渠系統で排除する。現在整備される管渠は分流式である。

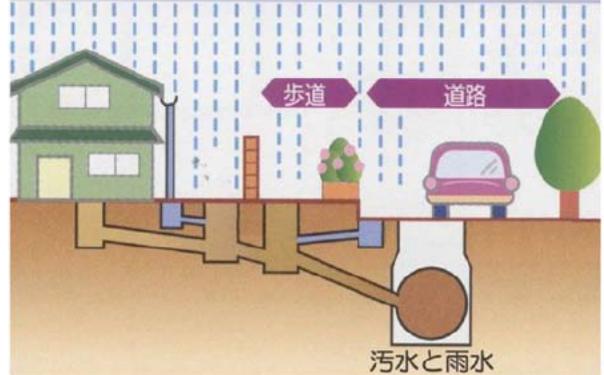
下水の排除方式(合流式)
(主に昭和45年以前、東京23区や横浜市中心部など)

合流式: 汚水と雨水を同一の管渠系統で排除する。

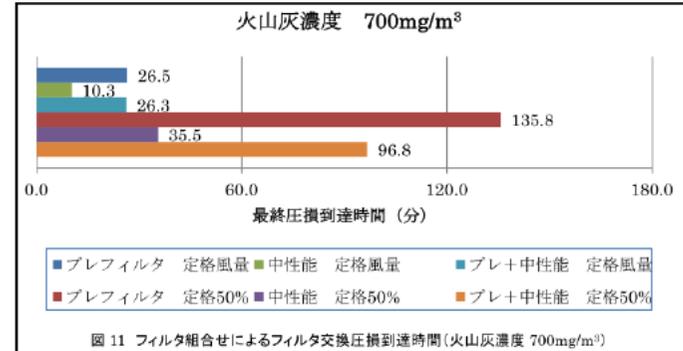
- ・山元・他(2016)による、発電機用の吸気フィルタへの火山灰吹付け試験では、時間数mmの降灰に相当する火山灰濃度(700mg/m³)でプレフィルタ+中性能フィルタの組み合わせで26分~97分程度で使用できない状態となった。

図 11 フィルタ組合せによるフィルタ交換圧損到達時間(火山灰濃度 700mg/m³)
発電機用の吸気フィルタへの火山灰吹付け試験 試験結果の例(山元・他, 2016)

- ⇒空調用の室外機は5cm以上の降灰で稼働に支障が生じる可能性がある。
- ⇒発電機の吸気フィルタは、通常より早い間隔で交換が必要となる可能性がある。
