大規模噴火時の広域降灰対策について ―首都圏における降灰の影響と対策―  
～富士山噴火をモデルケースに～（報告）【別添資料】

## 降灰による影響の閾値の考え方

令和2年 4 月

大規模噴火時の広域降灰対策検討ワーキンググループ

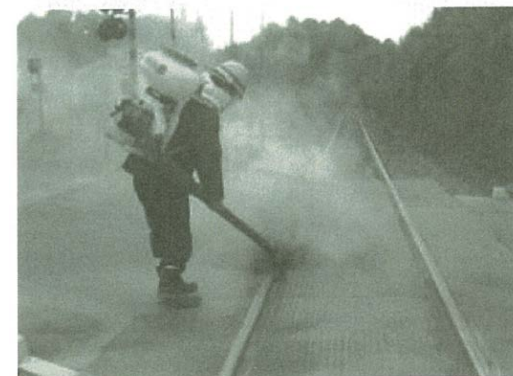
写真-6 灰の除去作業

- ・火山灰の除去は人海戦術に頼らざるを得ず、多数の要員を必要とした(右図:写真-6)。  
監視員は始発列車の前に降灰の有無を確認し、降灰を確認したら灰を除去するための要員手配をおこなった(右図-2)(井口, 2011)。
- ・火山灰はレールから吹き飛ばされたり、洗い流されたりした。桜島の経験から開発された降灰除去用のカートも使われた(Magil et al., 2015)。

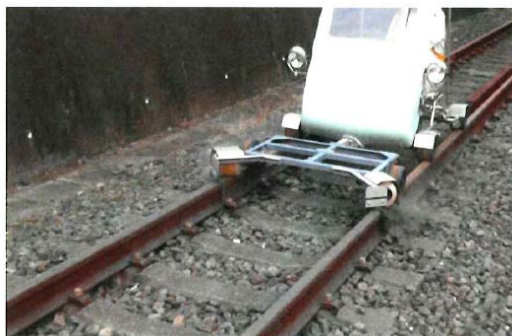
- ・装置最前方に取り付けたブラシを回転させることで、レール面上の灰を除去する装置を開発。
- ・東京支社管内に22台(在来専用20台・新幹線用2台)を配備。

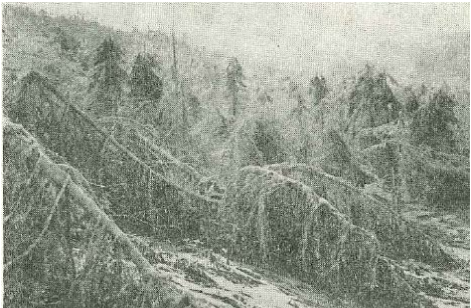
降雨中の噴火により泥状の降灰が付着した幹の倒伏折損、湾曲倒伏（有珠山1977）
