令和元年台風第19号における住家の被害認定調査の
効率化・迅速化に係る留意事項について

<令和元年台風第19号被害認定フロー（風害による被害 木造・プレハブ）>

令和元年台風第19号における被害認定調査の効率化・迅速化手法について①

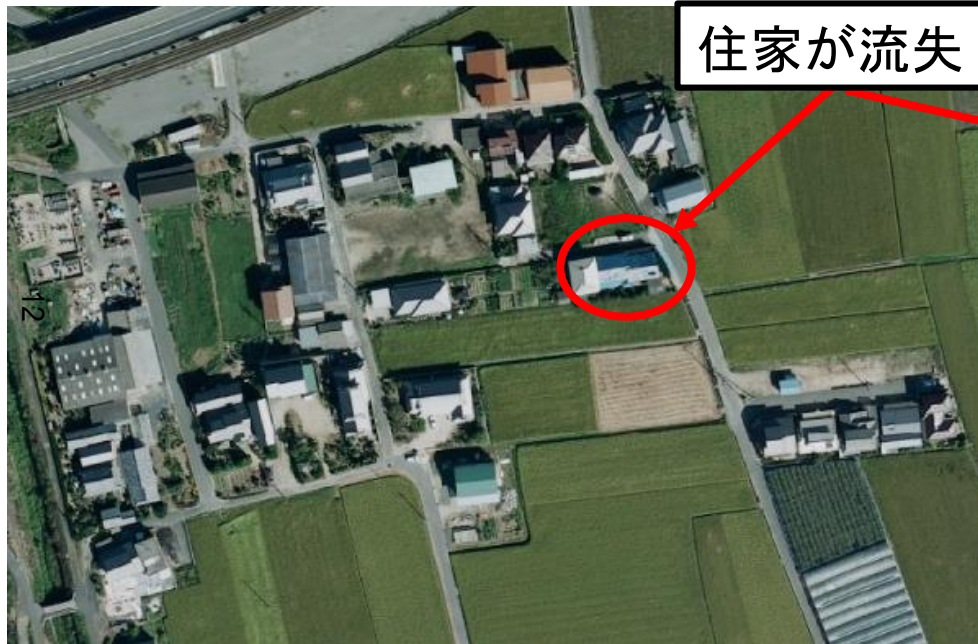
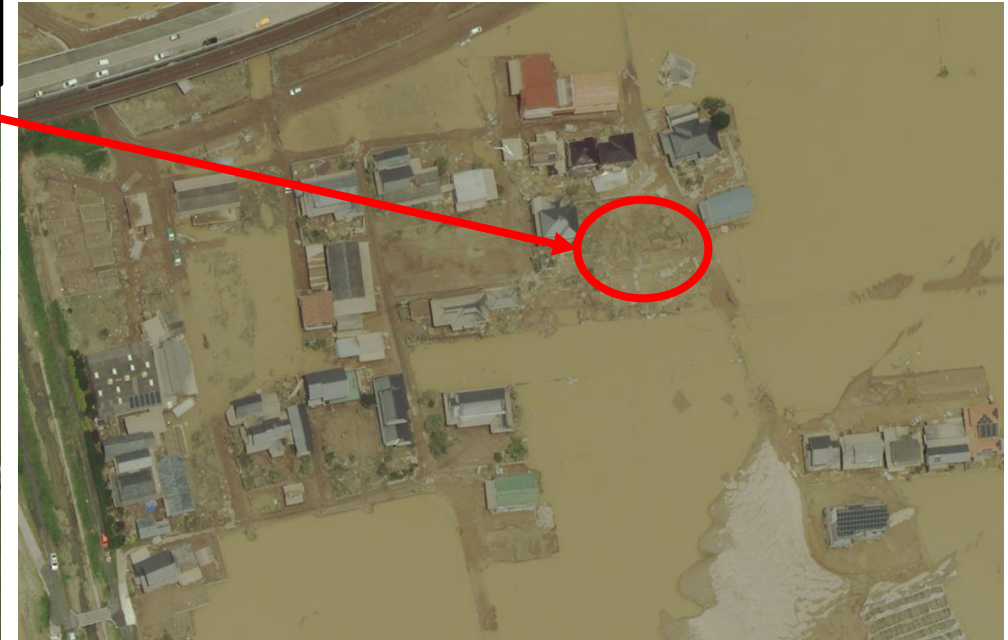
<岡山県倉敷市真備町>

航空写真等を活用して現地調査を実施せずに「全壊」と判定(全部流失等)

【被災前（2007年10月6日）】

【被災後（2018年7月9日）】

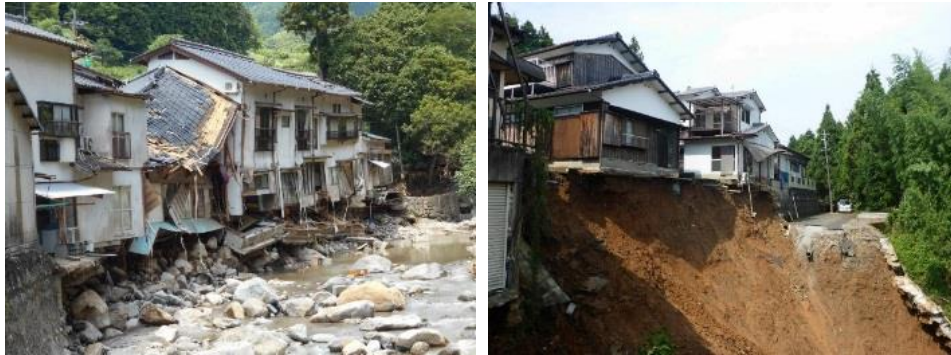
【平成29年台風18号等での
基礎・地盤被害による住家被害の例】

基礎が損傷している場合、
簡易に「全壊」と判断

基礎のいずれかの辺が全部
破壊しており、かつ破壊して
いる基礎直下の地盤が流出、
陥没等している場合

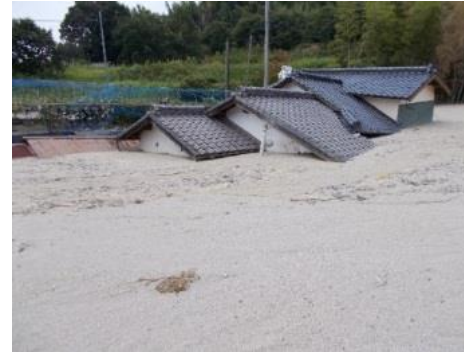
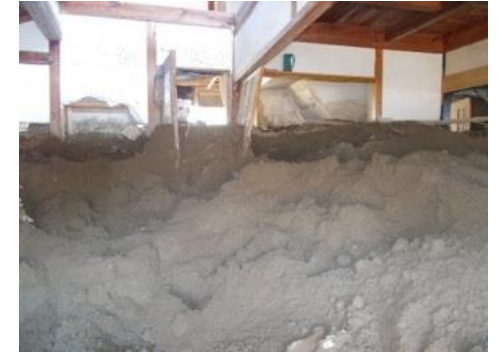
【平成29年九州北部豪雨での
土砂堆積等による住家被害の例】

土砂等が一様に堆積している場合、
堆積の深さで判定

- 床上1mまで ⇒「全壊」
- 床まで ⇒「大規模半壊」
- 基礎の天端下25cmまで ⇒「半壊」

なお、基礎の天端下 25 cmまでのうち、地盤面下に潜り込んでいない部分がある場合、地盤についての被害はないものとして通常の水害等の調査を実施してください。その際には、床下に堆積した砂を除去するため、床の一部（床板等）の取り外しが必要である場合においては、床の損傷の程度Ⅳ（損傷程度 75%）と判定するとともに、基礎の損傷率を 10%とした上で、その他の部位の損害割合とあわせて、住家の損害割合を算定してください。

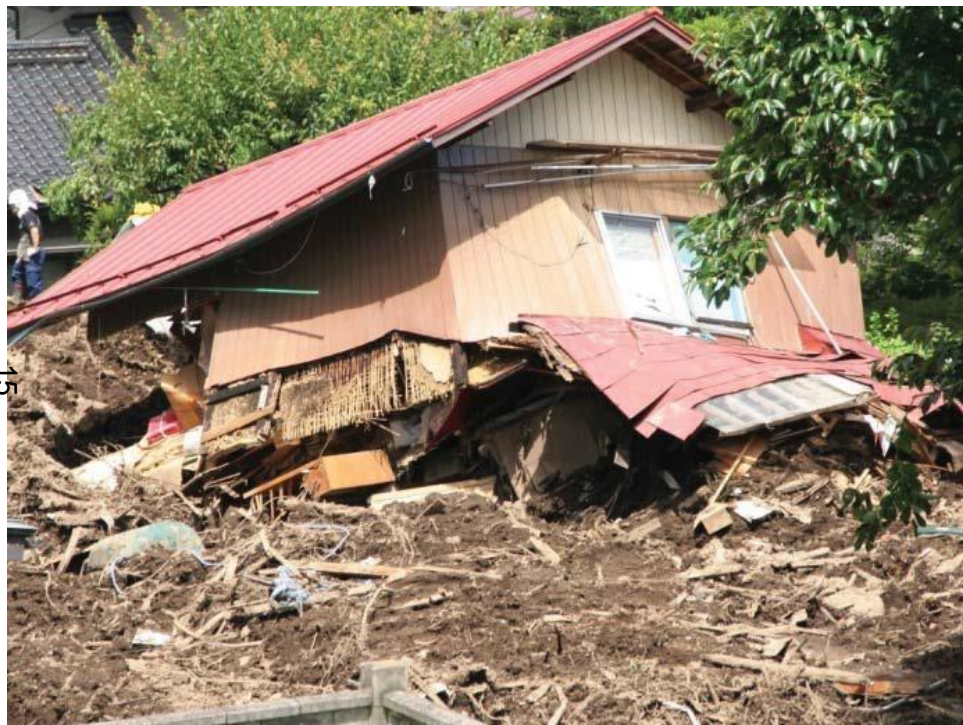
【一見して住家がすべて倒壊している場合】

外観による「全壊」の判定

- ① 外観目視により、以下のいずれかに該当する場合は、当該住家の損害割合を50%以上とし、「全壊」と判定
 - ・ 一見して住家全部が倒壊
 - ・ 一見して住家の一部の階が全部倒壊
- ② 傾斜の測定により、外壁又は柱の傾斜が1/20以上に該当する場合には、当該住家の損害割合を50%以上とし、「全壊」と判定
- ③ 屋根、外壁及び建具のいずれにも以下の損傷が生じておらず、住家内への浸水の恐れがないと考えられる場合は、当該住家の損害割合は10%未満とし、「一部損壊（10%未満）」と判定
 - ※ ③については、運用指針において、「半壊に至らない」（損害割合20%未満）としていたところですが、今般の災害救助法の住宅の応急修理の拡充に伴い、その取扱いを変更し、「一部損壊（10%未満）」としたのでご注意ください。
