## 見直しの方向性（案）

## 1. 中規模半壊の浸水深判定基準について

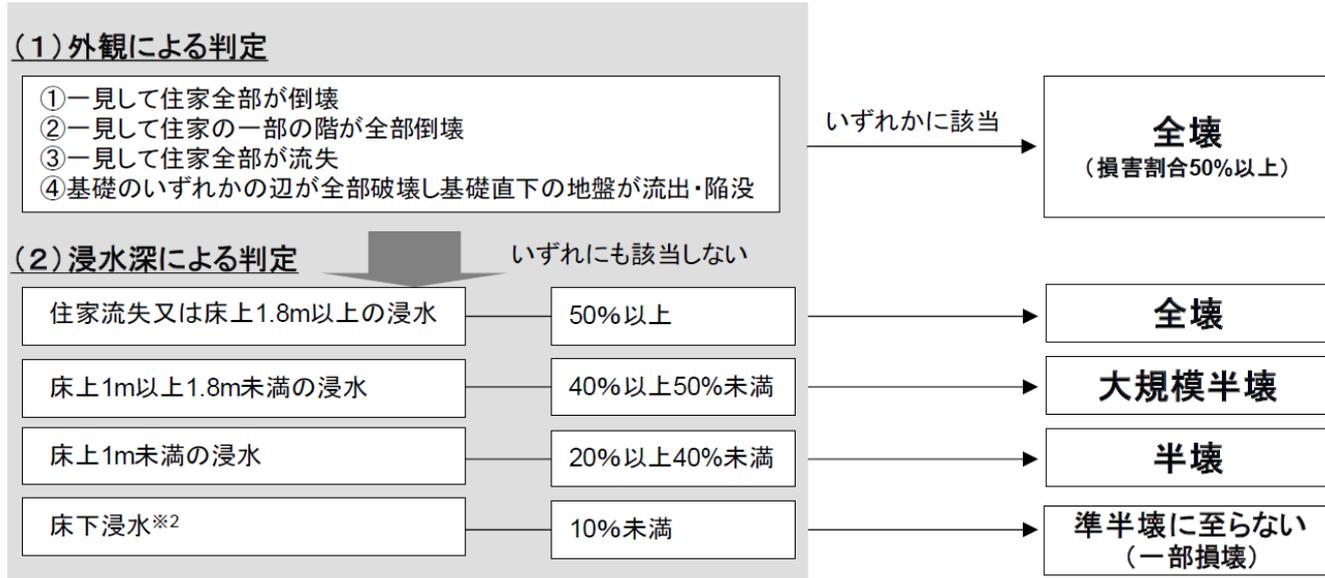
（現行）

【外力が作用することによる一定以上の損傷が発生している場合の判定フロー（案）】

戸建ての1～2階建てで、津波、越流、堤防決壊等水流や泥流、瓦礫等の衝突【第1次調査】等の外力が作用することによる一定以上の損傷※1が発生している場合

※2 水害に加え、風害等による複合的な災害による被害が発生している場合等には、第2次調査から開始する。

被害の程度	判定基準	
	現行	見直し(案)
全壊 (50%以上)	住家流出 又は 床上 1.8m以上の浸水	同左
大規模半壊 (40%以上 50%未満)	床上 1m以上 1.8m未満の浸水	同左
中規模半壊 (30%以上 40%未満)	床上 1m未満の浸水 ※「半壊」として判定	床上0.5m以上1m未満の浸水
半壊 (20%以上 30%未満)		床上0.5m未満の浸水
準半壊 (10%以上 20%未満)	床下浸水	同左
準半壊に至らない(一部損壊) (10%未満)

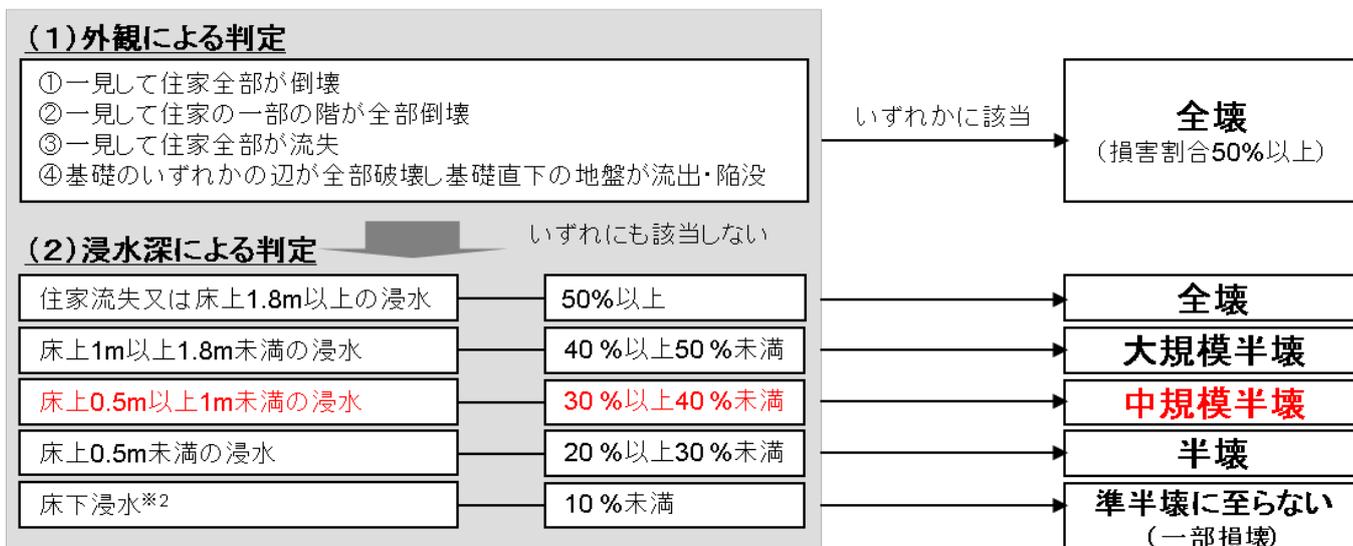
（見直し案）

浸水深が床上0.5m以上1m未満の場合は中規模半壊（損害割合 30%以上 40%未満）と判定することとする。

戸建ての1～2階建てで、津波、越流、堤防決壊等水流や泥流、瓦礫等の衝突【第1次調査】等の外力が作用することによる一定以上の損傷※1が発生している場合

※2 水害に加え、風害等による複合的な災害による被害が発生している場合等には、第2次調査から開始する。
