「外力あり」の場合の損害割合算定シミュレーション

表：浸水深別の損害割合

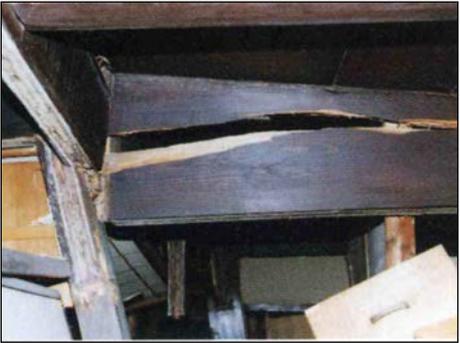
損傷の例示	写真
<p>程度IV</p> <p>【在来工法】</p> <ul style="list-style-type: none"> 柱、梁に折損が見られる。 柱、梁の仕口に著しいずれが見られる。 <p>【鉄骨系プレハブ】</p> <ul style="list-style-type: none"> 局部座屈による中くらいの変形が柱に生じている。 梁接合部の亀裂、ボルトの一部破断が見られる。

区分	損害割合	損傷程度(1 階の損傷)
1.8m 以上	5	IV（20%）漂流物を含む水流の力により、柱、梁に折損が見られる。 III（50%）漂流物を含む水流の力により、柱、梁に割れが見られる。
1.0m～ 1.8m	3	IV（20%）漂流物を含む水流の力により、柱、梁に折損が見られる。 III（20%）漂流物を含む水流の力により、柱、梁に割れが見られる。
0.5m～ 1.0m	1	III（20%）漂流物を含む水流の力により、柱、梁に割れが見られる。
0m ～ 0.5m	1	III（20%）漂流物を含む水流の力により、柱、梁に割れが見られる。
（床下）	0	損傷なし

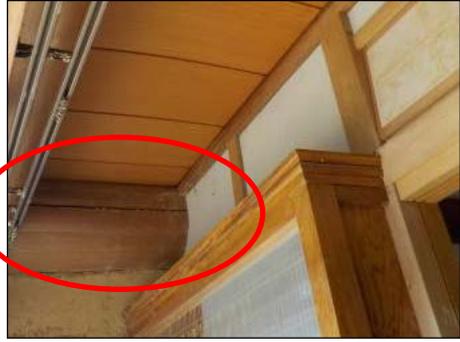
<p>程度III</p> <p>【在来工法】</p> <ul style="list-style-type: none"> 柱と梁の仕口にずれが生じている。 柱、梁に割れが見られる。 <p>【鉄骨系プレハブ】</p> <ul style="list-style-type: none"> 局部座屈による小さな変形が柱に生じている。 梁接合部の変形が見られる。

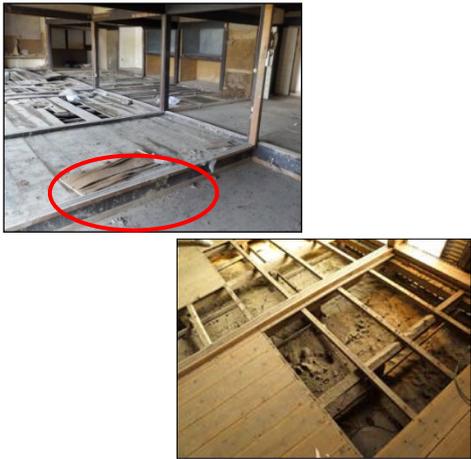
損傷の例示	写真
<p>程度IV</p> <ul style="list-style-type: none"> 床板に著しい不陸、折損が見られる。 <u>床下に堆積した汚泥を除去するため、床の一部(床板等)の取り外しが必要である(基礎の構造が布基礎又はべた基礎の住家に限る。)</u>

区分	損害割合	損傷程度(1 階の損傷)
1.8m 以上	7	IV (100%) 漂流物を含む水流の力により、床板に著しい不陸、折損がみられる。汚泥除去のための床の取り外しが必要。
1.0m～1.8m	5	IV (40%) 一部、汚泥除去のための床の取り外しが必要。 III (60%) 漂流物等を含む水流の力により、床板に著しい浮き、ずれ、剥離、膨張等がみられる。
0.5m～1.0m	4	IV (20%) 一部、汚泥除去のための床の取り外しが必要。 III (40%) 漂流物等を含む水流の力により、床板に著しい浮き、ずれ、剥離、膨張等がみられる。 II (40%) 浸水により床板に若干の浮き、ずれが生じている。
0m ～ 0.5m	3	III (60%) 漂流物等を含む水流の力により、床板に著しい浮き、ずれ、剥離、膨張等がみられる。 II (40%) 浸水により床板に若干の浮き、ずれが生じている。
(床下)	0	損傷なし

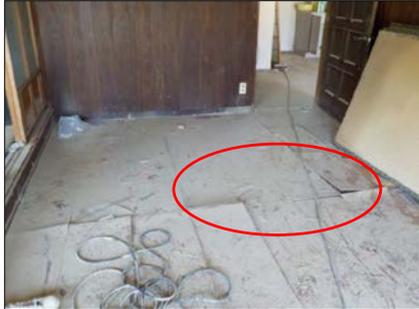
<p>程度III</p> <ul style="list-style-type: none"> <u>浸水により床板に著しい浮き、ずれ、剥離が見られる。</u> 浸水により合成樹脂系床材の剥離が見られる。 浸水によりフローリング材の層間剥離・浮き上がり、沈下が見られる。 浸水により下地材の吸水・膨張が見られる。 浸水により畳の吸水・膨張による機能損失が見られる。

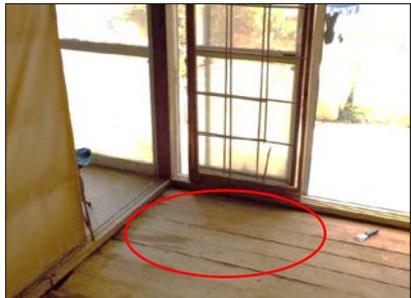
<p>程度II</p> <ul style="list-style-type: none"> 浸水により床板の汚損が見られる。 浸水により合成樹脂系床材の汚損が見られる。 <u>浸水により床板に若干の浮き、ずれが生じている。</u>

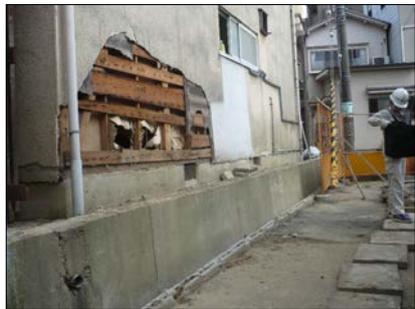
損傷の例示	写真
<p>程度V</p> <p>【共通】</p> <ul style="list-style-type: none"> ・ <u>仕上材が脱落しており、下地材に破損が生じている。</u>

区分	損害割合	損傷程度(1 階の損傷)
1.8m 以上	8	V（100%）漂流物を含む水流の力により、仕上材が脱落しており、下地材に破損が生じている。
1.0m～1.8m	6	V（30%）漂流物を含む水流の力により、仕上材が脱落しており、下地材に破損が生じている。 IV（30%）漂流物を含む水流の力により、仕上材が脱落しており、下地材にひび割れが生じている。 Ⅲ（40%）漂流物を含む水流の力により、仕上材の浮き・剥離・脱落が生じるとともに、浸水による汚損等がみられる。
0.5m～1.0m	5	IV（20%）外力により仕上材が脱落しており、下地材にひび割れが生じている。 Ⅲ（80%）漂流物を含む水流の力により、仕上材の浮き・剥離・脱落が生じるとともに、浸水による汚損等がみられる。
0m ～ 0.5m	4	Ⅲ（100%）漂流物を含む水流の力により、仕上材の浮き・剥離・脱落が生じるとともに、浸水による汚損等がみられる。
（床下）	0	損傷なし

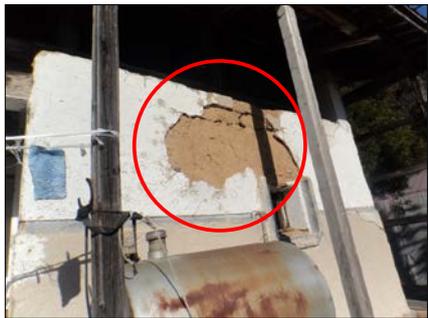
<p>程度IV</p> <p>【モルタル塗り仕上等】</p> <ul style="list-style-type: none"> ・ <u>仕上材が脱落しており、下地材にひび割れが生じている。</u> <p>【ボード】</p> <ul style="list-style-type: none"> ・ 釘の浮き上がり、ボードの脱落が見られる。

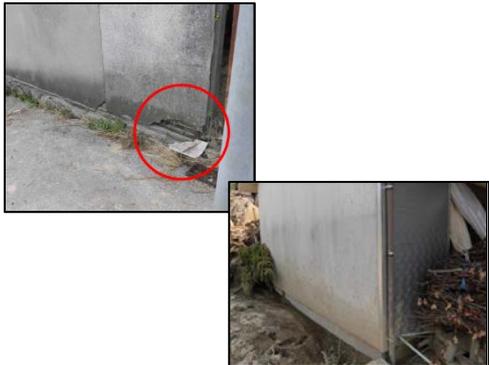
<p>程度Ⅲ</p> <p>【共通】</p> <ul style="list-style-type: none"> ・ <u>浸水により仕上材の浮き・剥離・脱落が生じている。</u> ・ <u>浸水により仕上材の汚損が見られる。</u> ・ 浸水により塗土の半分が剥落している。

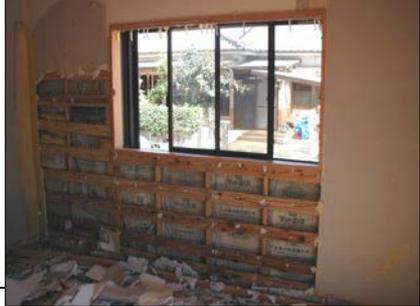
損傷の例示	写真
<p>程度 V</p> <ul style="list-style-type: none"> ・ 浸水により下地材・パネルの吸水・膨張・不陸が見られる。 ・ 浸水により断熱材の吸水による機能損失が見られる。<u>(再使用が不可能な程度)</u> ・ 浸水により塗土の大半が剥落している。

区分	損害割合	損傷程度(1 階の損傷)
1.8m 以上	8	V (100%) 外部と接する内壁は断熱材の機能損失等が見られる。
1.0m～1.8m	7	V (60%) 外部と接する内壁は断熱材の機能損失等が見られる。 Ⅲ (40%) 間仕切り壁で浸水による壁クロスの汚損、表面劣化等が見られる。
0.5m～1.0m	6	V (40%) 外部と接する内壁は断熱材の機能損失等が見られる。 Ⅲ (60%) 間仕切り壁等で浸水による壁クロスの汚損、表面劣化等が見られる。
0m ～ 0.5m	6	V (40%) 外部と接する内壁は断熱材の機能損失等が見られる。 Ⅲ (60%) 間仕切り壁等で浸水による壁クロスの汚損、表面劣化等が見られる。
(床下)	0	損傷なし

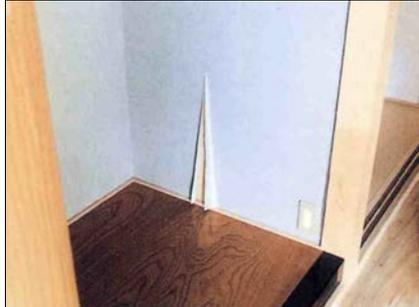
<p>程度 Ⅲ</p> <ul style="list-style-type: none"> ・ 浸水により仕上塗壁材の剥離等が見られる。 ・ 浸水により壁クロスの汚損・表面劣化・剥離等が見られる。<u>(下地材の交換を要しない程度)</u> ・ 浸水により塗土の半分程度が剥落している。

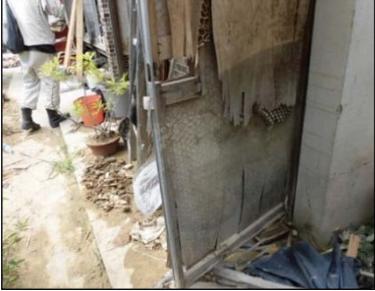
損傷の例示	写真
<p>程度V</p> <p>【アルミサッシ】</p> <ul style="list-style-type: none"> ・ 枠ごとはずれて破壊されている <p>【アルミドア、木製ドア】</p> <ul style="list-style-type: none"> ・ <u>破壊されている。</u> <p>【共通】</p> <ul style="list-style-type: none"> ・ 浸水により建具が歪み、開閉が不能になっている。 ・ 浸水によりドア等の面材が膨張し剥離している。(再使用が不可能な程度)

区分	損害割合	損傷程度(1階の損傷)
1.8m 以上	13	V (100%) 外力により、玄関ドア、アルミサッシの破壊がみられるほか、内部ドア等の面材が膨張し開閉不能となっているなど、再利用が不可能となっている。
1.0m～ 1.8m	11	V (80%) 外力により、玄関ドア、アルミサッシの破壊がみられるほか、内部ドア等の面材が膨張し開閉不能となっているなど、再利用が不可能となっている。 III (20%) 外部建具の一部についてガラスの破損や可動部の破損等がみられる。
0.5m～ 1.0m	7	V (40%) 外力により、玄関ドア、アルミサッシの破壊がみられるほか、内部ドア等の面材が膨張し開閉不能となっているなど、再利用が不可能となっている。 III (30%) 外部建具の一部についてガラスの破損や開閉不能な被害がみられる。 I (30%) 内部建具について浸水による再利用が可能な程度の被害がみられる。
0m ～ 0.5m	6	V (30%) 外力により、玄関ドア、アルミサッシの破壊がみられるほか、内部ドア等の面材が膨張し開閉不能となっているなど、再利用が不可能となっている。 III (30%) 外部建具の一部についてガラスの破損や開閉不能な被害がみられる。 I (40%) 内部建具について浸水による再利用が可能な程度の被害がみられる。
(床下)	0	損傷なし

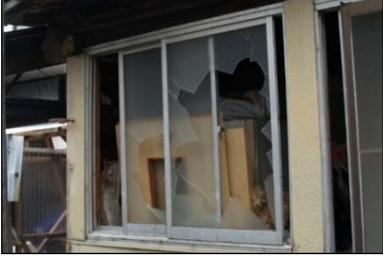
<p>程度III</p> <p>【木製サッシ】</p> <ul style="list-style-type: none"> ・ 破損し、開閉が不能になっている <p>【アルミサッシ】</p> <ul style="list-style-type: none"> ・ <u>ガラスが破損している。</u>

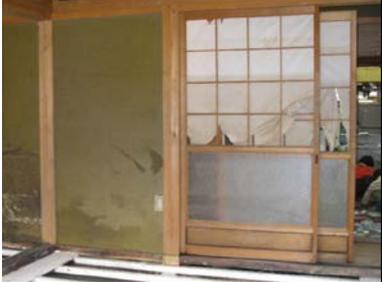
<p>程度I</p> <ul style="list-style-type: none"> ・ <u>浸水による襖・障子・ドアの破損 (表面、格子・縁の洗浄、張り替えによって、再使用が可能な程度)</u>

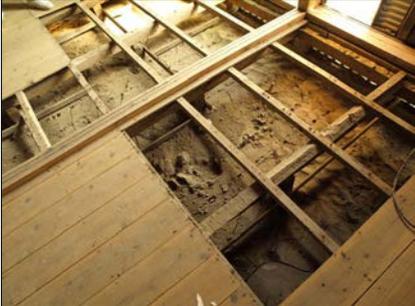
損傷の例示	写真
<p>・ <u>基礎の構造がべた基礎又は布基礎の住家において、浸水により床下に汚泥が堆積している場合、汚泥による損傷率は 10%とする。</u></p>

区分	損害割合	損傷程度(1 階の損傷)
1.8m 以上	1	損傷率 10%：床下汚泥の堆積
1.0m～ 1.8m	1	損傷率 10%：床下汚泥の堆積
0.5m～ 1.0m	1	損傷率 10%：床下汚泥の堆積
0m ～ 0.5m	1	損傷率 10%：床下汚泥の堆積
(床下)	1	損傷率 10%：床下汚泥の堆積

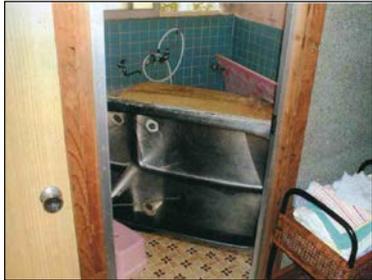
損傷の例示	写真
<p>浴室の設備の損傷例</p> <ul style="list-style-type: none"> ・浴槽が破損し配管が詰まっている (1%)。 ・浴室のバスタブが破損している。(2%) ・浴槽：<u>転倒し、配管が切れ再使用が不可能。(3%)</u>

区分	損害割合	損傷程度(1 階の損傷)
1.8m 以上	10	浴室損傷率 30%：再使用不可能。 台所損傷率 30%：再使用不可能。 その他 30%：トイレ、洗面、給湯器の機能損失
1.0m～1.8m	10	浴室損傷率 30%：再使用不可能。 台所損傷率 30%：再使用不可能。 その他 20%：トイレ、洗面の汚損
0.5m～1.0m	8	浴室損傷率 20%：破損はあるものの、再使用可能。 台所損傷率 20%：破損はあるものの、再使用可能。 その他 20%：トイレ、洗面の汚損
0m ～ 0.5m	5	浴室損傷率 10%：汚損。 台所損傷率 10%：汚損。 その他 20%：トイレ、洗面の汚損
(床下)	0	損傷なし

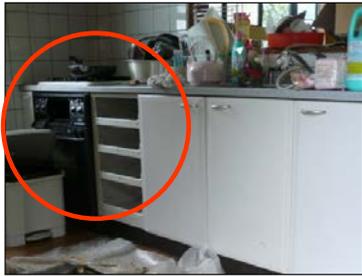
<p>台所の設備の損傷例</p> <ul style="list-style-type: none"> ・台所の流し台が汚損し、配管が詰まっている。(1%) ・台所の流し台が移動し、損傷は大きい再利用は可能。(2%) ・システムキッチンのコンロ類が浸水により故障して使用不可能になっている。(3%)

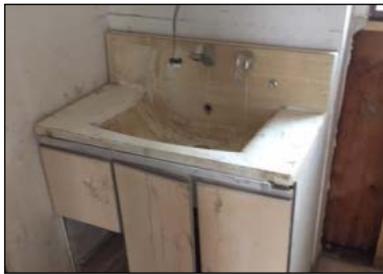
<p>水廻りの衛生設備（浴室、台所を除く）、ベランダ等の損傷例</p> <ul style="list-style-type: none"> ・便器、手洗い：配管が外れている。 ・洗面：<u>汚損し、配管が詰まっている。</u>
