## 「外力なし」の場合の損害割合シミュレーション

表：浸水深別の損害割合

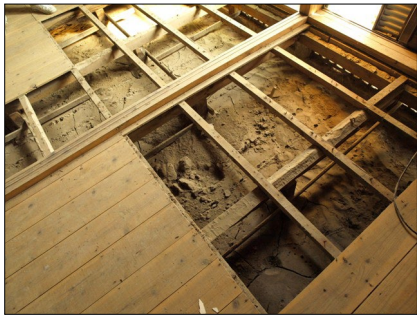
| 損傷の例示 | 写真 |
|---|---|
| <b>程度Ⅳ</b><br>・ <u>床下に堆積した汚泥を除去するため、床の一部(床板等)の取り外しが必要である(基礎の構造が布基礎又はべた基礎の住家に限る。)</u> | |

| 区分 | 損害割合 | 損傷程度(1 階の損傷) |
|---|---|---|
| 1.0m～<br>1.8m | 5 | IV (20%) 汚泥除去のための床の取り外しが必要。<br>Ⅲ (80%) 床板に著しい浮き、ずれ、剥離、膨張等がみられる。 |

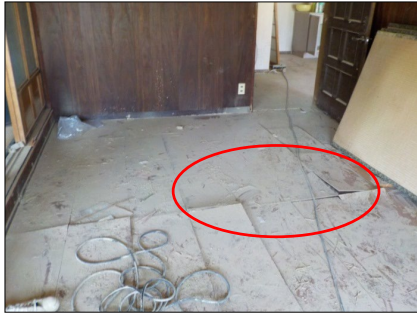
| 損傷の例示 | 写真 |
|---|---|
| <b>程度Ⅲ</b><br>・ <u>浸水により床板に著しい浮き、ずれ、剥離が見られる。</u><br>・ <u>浸水により合成樹脂系床材の剥離が見られる。</u><br>・浸水によりフローリング材の層間剥離・浮き上がり、沈下が見られる。<br>・浸水により下地材の吸水・膨張が見られる。<br>・浸水により畳の吸水・膨張による機能損失が見られる。 | |

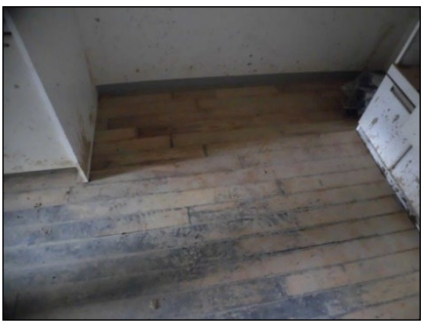
| 損傷の例示 | 写真 |
|---|---|
| <b>程度Ⅱ</b><br>・ <u>浸水により床板の汚損が見られる。</u><br>・ <u>浸水により合成樹脂系床材の汚損が見られる。</u><br>・浸水により床板に若干の浮き、ずれが生じている。 | |

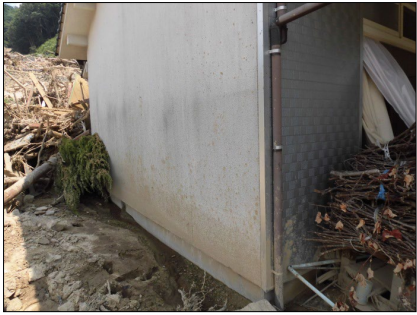
| 損傷の例示 | 写真 |
|---|---|
| <b>程度Ⅲ</b> <ul style="list-style-type: none"> <li>・ 浸水により仕上材の浮き・剥離・脱落が生じている。</li> <li>・ 浸水により仕上材の汚損が見られる。</li> <li>・ <u>浸水により塗土の半分が剥落している。</u></li> </ul> | |

| 浸水深 | 損害割合 | 損傷程度(1 階の損傷) |
|---|---|---|
| 1.0m～<br>1.8m | 4 | Ⅲ（100%）仕上材に浸水による汚損等がみられる。 |

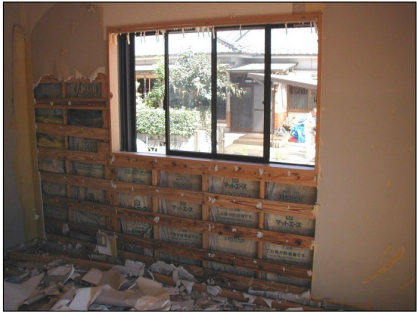
| 損傷の例示 | 写真 |
|---|---|
| <b>程度 V</b> <ul style="list-style-type: none"> <li>・ 浸水により下地材・パネルの吸水・膨張・不陸が見られる。</li> <li>・ <u>浸水により断熱材の吸水による機能損失が見られる。</u><br/>(再使用が不可能な程度)</li> <li>・ 浸水により塗土の大半が剥落している。</li> </ul> | |

| 浸水深 | 損害割合 | 損傷程度(1 階の損傷) |
|---|---|---|
| 1.0m～<br>1.8m | 6 | V (40%) : 外部と接する内壁は断熱材の機能損失等が見られる。<br>Ⅲ (60%) : 間仕切り壁で浸水による壁クロスの汚損、表面劣化等が見られる。 |

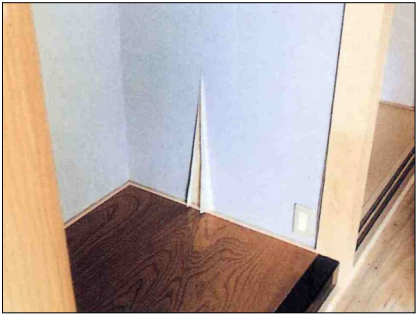
| 損傷の例示 | 写真 |
|---|---|
| <b>程度 Ⅲ</b> <ul style="list-style-type: none"> <li>・ 浸水により仕上塗壁材の剥離等が見られる。</li> <li>・ <u>浸水により壁クロスの汚損・表面劣化・剥離等が見られる。</u><br/>(下地材の交換を要しない程度)</li> <li>・ 浸水により塗土の半分程度が剥落している。</li> </ul> | |

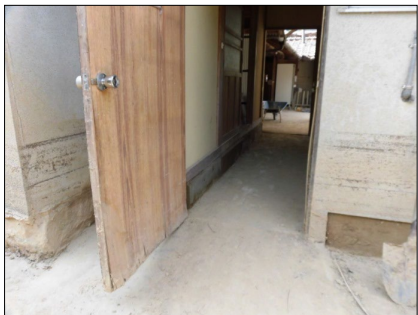
| 損傷の例示 | 写真 |
|---|---|
| <b>程度 V</b> <ul style="list-style-type: none"> <li>・ 浸水により建具が歪み、開閉が不能になっている。</li> <li>・ <u>浸水によりドア等の面材が膨張し剥離している。<br/>(再使用が不可能な程度)</u></li> </ul> | |

| 浸水深 | 損害割合 | 損傷程度(1 階の損傷) |
|---|---|---|
| 1.0m～<br>1.8m | 7 | V (50%) : 内部建具について浸水によるゆがみや面材の膨張等がみられる。<br>I (50%) : 外部建具について浸水による再利用が可能な程度の被害がみられる。 |

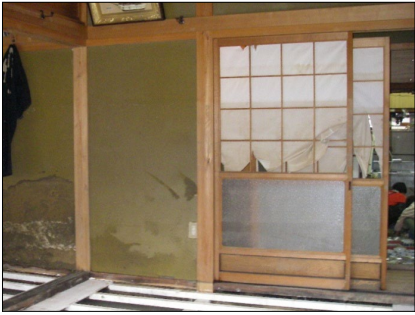
| 損傷の例示 | 写真 |
|---|---|
| <b>程度 I</b> <ul style="list-style-type: none"> <li>・ 浸水による襖・障子・ドアの破損 (表面、格子・縁の洗浄、張り替えによって、<u>再使用が可能な程度</u>)</li> </ul> | |

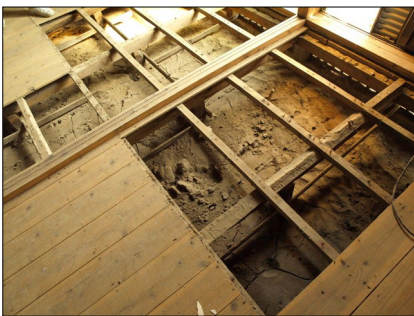
| 損傷の例示 | 写真 |
|---|---|
| <ul style="list-style-type: none"> <li>・ <u>基礎の構造がべた基礎又は布基礎の住家において、浸水により床下に汚泥が堆積している場合、汚泥による損傷率は 10%とする。</u></li> </ul> | |

| 浸水深 | 損害割合 | 損傷程度(1 階の損傷) |
|---|---|---|
| 1.0m～<br>1.8m | 1 | 損傷率 10%：床下汚泥の堆積 |

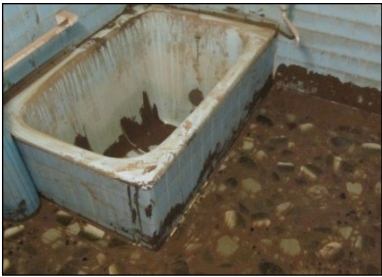
| 損傷の例示 | 写真 |
|---|---|
| <b>浴室の設備の損傷例</b> <ul style="list-style-type: none"> <li>・ 浴槽が破損し配管が詰まっている (1%)。</li> <li>・ <u>浴室のバスタブが破損している。(2%)</u></li> <li>・ 浴槽：転倒し、配管が切れ再使用が不可能。(3%)</li> </ul> | |

| 浸水深 | 損害割合 | 損傷程度(1 階の損傷) |
|---|---|---|
| 1.0m～<br>1.8m | 8 | 浴室損傷率 20%：破損はあるものの、再使用可能。<br>台所損傷率 20%：破損はあるものの、再使用可能。<br>その他 20%：トイレ、洗面の汚損 |

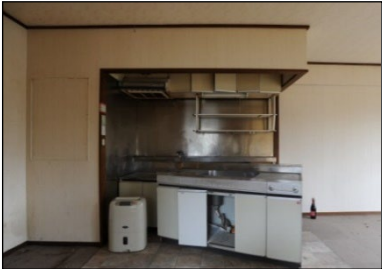
| 損傷の例示 | 写真 |
|---|---|
| <b>台所の設備の損傷例</b> <ul style="list-style-type: none"> <li>・ 台所の流し台が汚損し、配管が詰まっている。(1%)</li> <li>・ <u>台所の流し台が移動し、損傷は大きい再利用は可能。(2%)</u></li> <li>・ システムキッチンのコンロ類が浸水により故障して使用不可能になっている。(3%)</li> </ul> | |

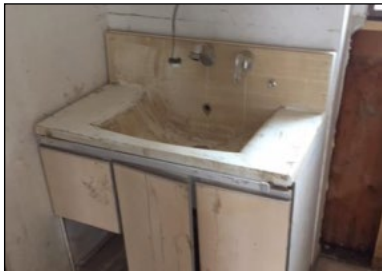
| 損傷の例示 | 写真 |
|---|---|
| <b>水廻りの衛生設備 (浴室、台所を除く)、ベランダ等の損傷例</b> <ul style="list-style-type: none"> <li>・ 便器、手洗い：配管が外れている。</li> <li>・ <u>洗面：汚損し、配管が詰まっている。</u></li> </ul> | |
