「外力なし」の場合の損害割合シミュレーション

表：浸水深別の損害割合

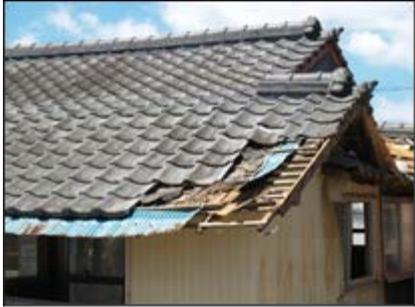
| 損傷の例示 | 写真 |
|--|--|
| <p>程度Ⅲ</p> <ul style="list-style-type: none"> ・ 浸水により屋根断熱材・屋根防水材の機能損失が見られる。 ・ 浸水によりスレート等屋根葺材の損傷又は脱落が見られる。 ・ <u>浸水により下地材の損傷が見られる。</u> | |

| 区分 | 損害割合 | 損傷程度 |
|---|---|--|
| 住家が 全て水没 | 7 | Ⅲ (1階・2階の100%) 浸水により屋根断熱材、屋根防水材の機能損失が見られる |
| 1.8m～ | 5 | Ⅲ (1階の100%) 浸水により屋根断熱材、屋根防水材の機能損失が見られる |

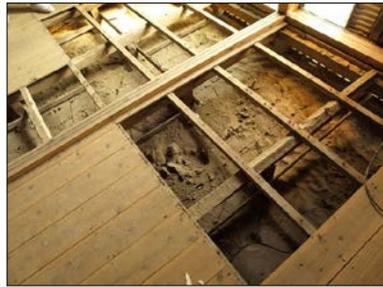
| 損傷の例示 | 写真 |
|---|--|
| <p>程度IV</p> <ul style="list-style-type: none"> 床下に堆積した汚泥を除去するため、床の一部(床板等)の取り外しが必要である(基礎の構造が布基礎又はべた基礎の住家に限る。) | |

| 区分 | 損害割合 | 損傷程度 |
|---|---|---|
| 住家が 全て水没 | 6 | IV (1階の 20%) 汚泥除去のための床の取り外しが必要。 III (1階の 80%・2階の 100%) 床板に著しい浮き、ずれ、剥離、膨張等がみられる。 |

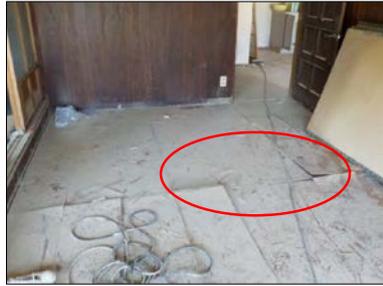
| 損傷の例示 | 写真 |
|---|--|
| <p>程度III</p> <ul style="list-style-type: none"> 浸水により床板に著しい浮き、ずれ、剥離が見られる。 浸水により合成樹脂系床材の剥離が見られる。 浸水によりフローリング材の層間剥離・浮き上がり、沈下が見られる。 浸水により下地材の吸水・膨張が見られる。 浸水により畳の吸水・膨張による機能損失が見られる。 | |

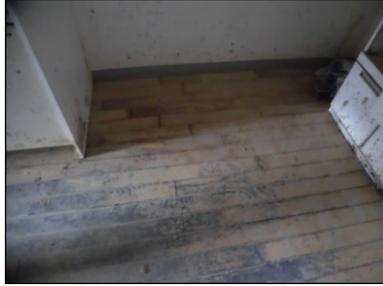
| 損傷の例示 | 写真 |
|---|--|
| <p>程度II</p> <ul style="list-style-type: none"> 浸水により床板の汚損が見られる。 浸水により合成樹脂系床材の汚損が見られる。 浸水により床板に若干の浮き、ずれが生じている。 | |

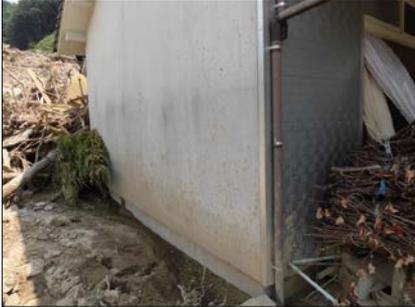
| 損傷の例示 | 写真 |
|--|---|
| <p>程度Ⅲ</p> <ul style="list-style-type: none"> ・ 浸水により仕上材の浮き・剥離・脱落が生じている。 ・ <u>浸水により仕上材の汚損が見られる。</u> ・ 浸水により塗土の半分が剥落している。 | |

| 浸水深 | 損害割合 | 損傷程度 |
|---|---|---|
| 住家が 全て水没 | 5 | Ⅲ (1階・2階の100%) 仕上材に浸水による汚損等がみられる。 |

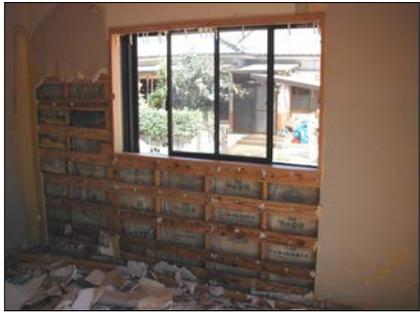
| 損傷の例示 | 写真 |
|--|--|
| <p>程度 V</p> <ul style="list-style-type: none"> ・ 浸水により下地材・パネルの吸水・膨張・不陸が見られる。 ・ <u>浸水により断熱材の吸水による機能損失が見られる。</u> (再使用が不可能な程度) ・ 浸水により塗土の大半が剥落している。 | |

| 浸水深 | 損害割合 | 損傷程度(1 階の損傷) |
|---|---|--|
| 住家が 全て水没 | 7 | V (1 階・2 階の 40%) : 外部と接する内壁は断熱材の機能損失等が見られる。 Ⅲ (1 階・2 階の 60%) : 間仕切り壁で浸水による壁クロスの汚損、表面劣化等が見られる。 |

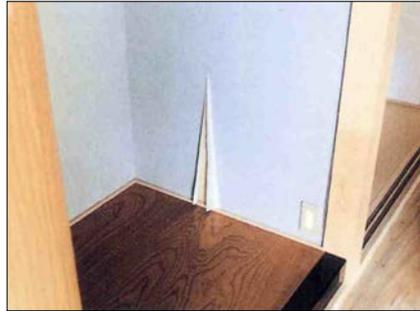
| 損傷の例示 | 写真 |
|--|--|
| <p>程度 III</p> <ul style="list-style-type: none"> ・ 浸水により仕上塗壁材の剥離等が見られる。 ・ <u>浸水により壁クロスの汚損・表面劣化・剥離等が見られる。</u> (下地材の交換を要しない程度) ・ 浸水により塗土の半分程度が剥落している。 | |

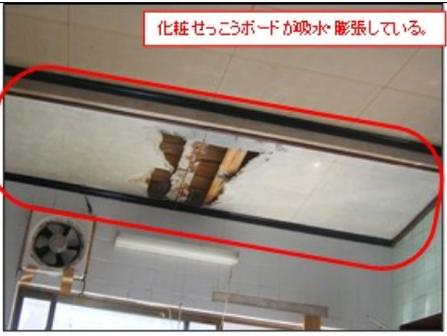
| 損傷の例示 | 写真 |
|--|---|
| <p>程度 V</p> <p>・ <u>浸水による下地材・化粧せっこうボード・その他天井材の吸水・膨張・不陸等の機能損失が見られる。</u> (下地材・天井板の交換を要する程度)。</p> | |

| 浸水深 | 損害割合 | 損傷程度(1階の損傷) |
|---|---|---|
| 住家が 全て水没 | 5 | V (1階・2階の100%) : 浸水により、下地材・天井板の交換を要する程度吸水、膨張、不陸等の機能損失が見られる。 |

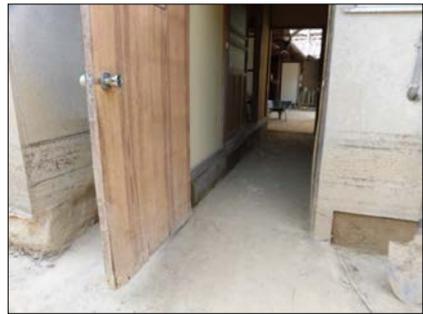
| 損傷の例示 | 写真 |
|---|--|
| <p>程度 V</p> <ul style="list-style-type: none"> ・浸水により建具が歪み、開閉が不能になっている。 ・<u>浸水によりドア等の面材が膨張し剥離している。</u> <u>(再使用が不可能な程度)</u> | |

| 浸水深 | 損害割合 | 損傷程度(1 階の損傷) |
|---|---|--|
| 住家が 全て水没 | 8 | V (1 階・2 階の 50%) : 内部建具について浸水によるゆがみや面材の膨張等がみられる。 I (1 階・2 階の 50%) : 外部建具について浸水による再利用が可能な程度の被害がみられる。 |

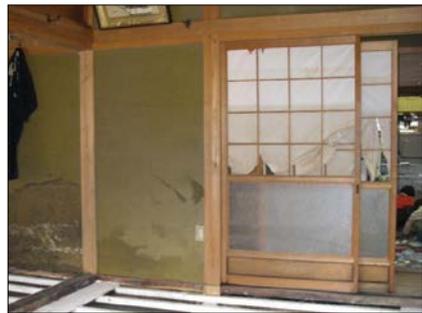
| 損傷の例示 | 写真 |
|---|--|
| <p>程度 I</p> <ul style="list-style-type: none"> ・<u>浸水による襖・障子・ドアの破損 (表面、格子・縁の洗浄、張り替えによって、再使用が可能な程度)</u> | |

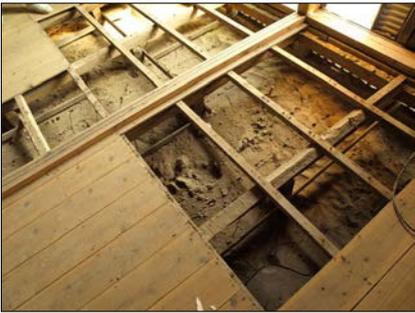
| 損傷の例示 | 写真 |
|--|---|
| <ul style="list-style-type: none"> ・ <u>基礎の構造がべた基礎又は布基礎の住家において、浸水により床下に汚泥が堆積している場合、汚泥による損傷率は10%とする。</u> | |

| 浸水深 | 損害割合 | 損傷程度(1 階の損傷) |
|---|---|---|
| 住家が 全て水没 | 1 | 損傷率 10% : 床下汚泥の堆積 |

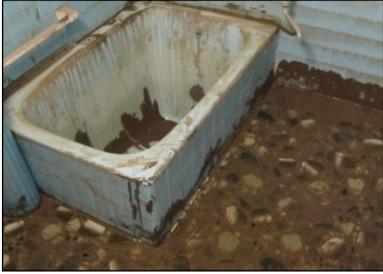
| 損傷の例示 | 写真 |
|--|--|
| <p>浴室の設備の損傷例</p> <ul style="list-style-type: none"> ・ <u>浴槽が破損し配管が詰まっている (1%)。</u> ・ <u>浴室のバスタブが破損している。(2%)</u> ・ 浴槽：転倒し、配管が切れ再使用が不可能。(3%) | |

| 浸水深 | 損害割合 | 損傷程度(1 階の損傷) |
|---|---|---|
| 住家が 全て水没 | 8 | 浴室損傷率 20%：破損はあるものの、再使用可能。 台所損傷率 20%：破損はあるものの、再使用可能。 その他 20%：トイレ、洗面の汚損 |

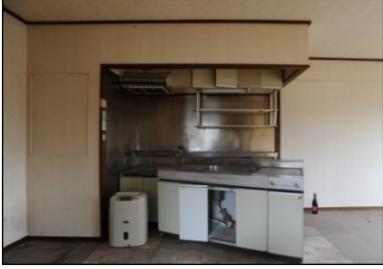
| 損傷の例示 | 写真 |
|--|--|
| <p>台所の設備の損傷例</p> <ul style="list-style-type: none"> ・ 台所の流し台が汚損し、配管が詰まっている。(1%) ・ <u>台所の流し台が移動し、損傷は大きいが再利用は可能。(2%)</u> ・ システムキッチンのコンロ類が浸水により故障して使用不可能になっている。(3%) | |

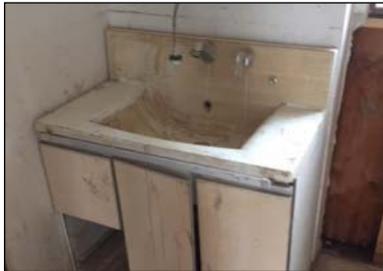
| 損傷の例示 | 写真 |
|--|--|
| <p>水廻りの衛生設備 (浴室、台所を除く)、ベランダ等の損傷例</p> <ul style="list-style-type: none"> ・ 便器、手洗い：配管が外れている。 ・ <u>洗面：汚損し、配管が詰まっている。</u> | |
