## 「外力あり」の場合の損害割合算定シミュレーション

表：浸水深別の損害割合

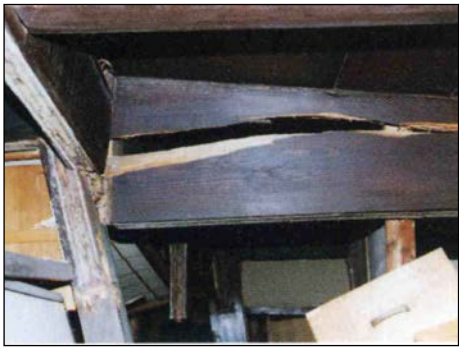
| 損傷の例示 | 写真 |
|---|---|
| <b>程度Ⅳ</b><br><b>【在来工法】</b> <ul style="list-style-type: none"> <li>柱、梁に折損が見られる。</li> <li>柱、梁の仕口に著しいずれが見られる。</li> </ul> <b>【鉄骨系プレハブ】</b> <ul style="list-style-type: none"> <li>局部座屈による中くらいの変形が柱に生じている。</li> <li>梁接合部の亀裂、ボルトの一部破断が見られる。</li> </ul> | |

| 区分 | 損害割合 | 損傷程度(1 階の損傷) |
|---|---|---|
| 1.8m～ | 5 | Ⅳ（20%）漂流物を含む水流の力により、柱、梁に折損が見られる。<br>Ⅲ（50%）漂流物を含む水流の力により、柱、梁に割れが見られる。 |

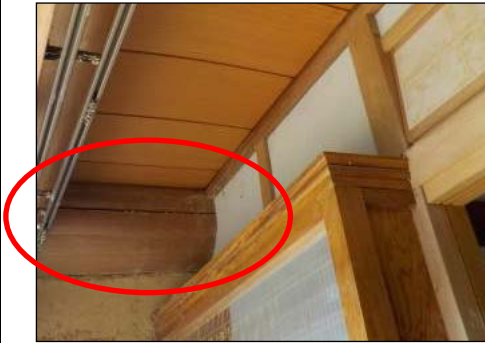
| 損傷の例示 | 写真 |
|---|---|
| <b>程度Ⅲ</b><br><b>【在来工法】</b> <ul style="list-style-type: none"> <li>柱と梁の仕口にずれが生じている。</li> <li>柱、梁に割れが見られる。</li> </ul> <b>【鉄骨系プレハブ】</b> <ul style="list-style-type: none"> <li>局部座屈による小さな変形が柱に生じている。</li> <li>梁接合部の変形が見られる。</li> </ul> | |

| 区分 | 損害割合 | 損傷程度(1 階の損傷) |
|---|---|---|
| 0.5m～<br>1.0m | 1 | Ⅲ（20%）漂流物を含む水流の力により、柱、梁に割れが見られる。 |

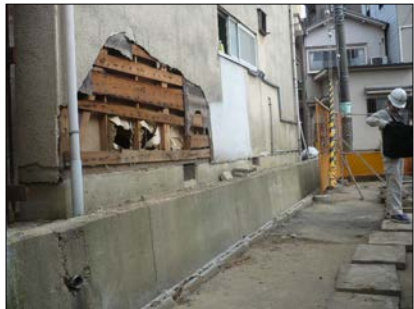
| 損傷の例示 | 写真 |
|---|---|
| <b>程度 V</b><br><b>【共通】</b><br>・ <u>仕上材が脱落しており、下地材に破損が生じている。</u> | |

| 区分 | 損害割合 | 損傷程度(1 階の損傷) |
|---|---|---|
| 1.8m～ | 8 | V（100%）漂流物を含む水流の力により、仕上材が脱落しており、下地材に破損が生じている。 |

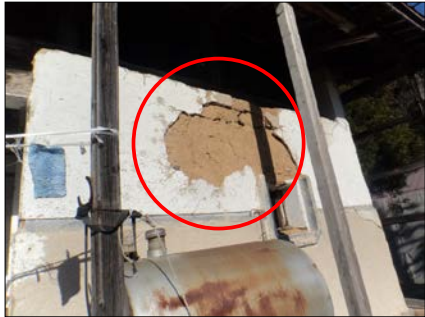
| 損傷の例示 | 写真 |
|---|---|
| <b>程度 IV</b><br><b>【モルタル塗り仕上等】</b><br>・ <u>仕上材が脱落しており、下地材にひび割れが生じている。</u><br><b>【ボード】</b><br>・ 釘の浮き上がり、ボードの脱落が見られる。 | |

| 区分 | 損害割合 | 損傷程度(1 階の損傷) |
|---|---|---|
| 1.0m～<br>1.8m | 6 | V（30%）漂流物を含む水流の力により、仕上材が脱落しており、下地材に破損が生じている。<br>IV（30%）漂流物を含む水流の力により、仕上材が脱落しており、下地材にひび割れが生じている。<br>Ⅲ（40%）仕上材の浮き・剥離・脱落が生じるとともに、浸水による汚損等がみられる。 |

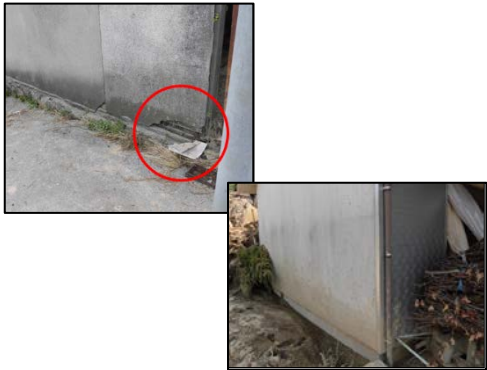
| 損傷の例示 | 写真 |
|---|---|
| <b>程度 Ⅲ</b><br><b>【共通】</b><br>・ <u>浸水により仕上材の浮き・剥離・脱落が生じている。</u><br>・ <u>浸水により仕上材の汚損が見られる。</u><br>・ 浸水により塗土の半分が剥落している。 | |

| 区分 | 損害割合 | 損傷程度(1 階の損傷) |
|---|---|---|
| 0m ～<br>0.5m | 4 | Ⅲ（100%）漂流物を含む水流の力により、仕上材の浮き・剥離・脱落が生じるとともに、浸水による汚損等がみられる。 |

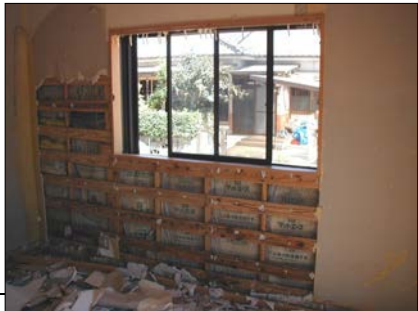
| 損傷の例示 | 写真 |
|---|---|
| <b>程度Ⅴ</b> <ul style="list-style-type: none"> <li>・浸水により下地材・パネルの吸水・膨張・不陸が見られる。</li> <li>・浸水により断熱材の吸水による機能損失が見られる。<u>（再使用が不可能な程度）</u></li> <li>・浸水により塗土の大半が剥落している。</li> </ul> | |

| 区分 | 損害割合 | 損傷程度(1 階の損傷) |
|---|---|---|
| 1.8m～ | 8 | V（100%）漂流物を含む水流の力により、外部と接する内壁は断熱材の機能損失等が見られ、間仕切壁も下地材の損傷が見られる。 |

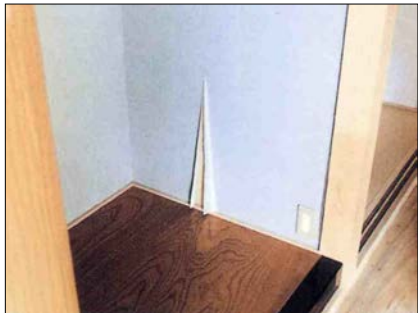
| 損傷の例示 | 写真 |
|---|---|
| <b>程度Ⅲ</b> <ul style="list-style-type: none"> <li>・浸水により仕上塗壁材の剥離等が見られる。</li> <li>・浸水により壁クロスの汚損・表面劣化・剥離等が見られる。<u>（下地材の交換を要しない程度）</u></li> <li>・浸水により塗土の半分程度が剥落している。</li> </ul> | |

| 区分 | 損害割合 | 損傷程度(1 階の損傷) |
|---|---|---|
| 1.0m～<br>1.8m | 7 | V（60%）漂流物を含む水流の力により、外部と接する内壁は断熱材の機能損失等が見られ、間仕切壁も一部で下地材の損傷が見られる。<br>Ⅲ（40%）間仕切り壁で浸水による壁クロスの汚損、表面劣化等が見られる。 |

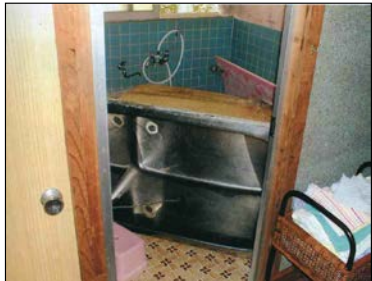
| 損傷の例示 | 写真 |
|---|---|
| <b>浴室の設備の損傷例</b> <ul style="list-style-type: none"> <li>・ 浴槽が破損し配管が詰まっている（1%）。</li> <li>・ 浴室のバスタブが破損している。（2%）</li> <li>・ <u>浴槽：転倒し、配管が切れ再使用が不可能。（3%）</u></li> </ul> | |

| 区分 | 損害割合 | 損傷程度(1 階の損傷) |
|---|---|---|
| 1.8m～ | 10 | 漂流物を含む水流の力により、大きく損傷。<br>浴室損傷率 30%：再使用不可能。<br>台所損傷率 30%：再使用不可能。<br>その他 30%：トイレ、洗面、給湯器の機能損失 |

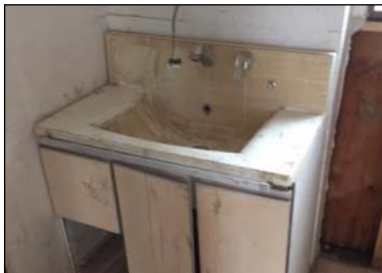
| 損傷の例示 | 写真 |
|---|---|
| <b>水廻りの衛生設備（浴室、台所を除く）、ベランダ等の損傷例</b> <ul style="list-style-type: none"> <li>・ 便器、手洗い：配管が外れている。</li> <li>・ <u>洗面：汚損し、配管が詰まっている。</u></li> </ul> | |

| 区分 | 損害割合 | 損傷程度(1 階の損傷) |
|---|---|---|
| 1.0m～<br>1.8m | 10 | 漂流物を含む水流の力により、大きく損傷。<br>浴室損傷率 30%：再使用不可能。<br>台所損傷率 30%：再使用不可能。<br>その他 20%：トイレ、洗面の汚損 |
