令和 5 年度 災害に係る住家の被害認定に関する検討会  
( 第 2 回 )

( 1 ) 見直しの方向性（案）について

（参考）災害に係る住家の被害認定基準運用指針 参考資料（損傷程度の例示）（抜粋）

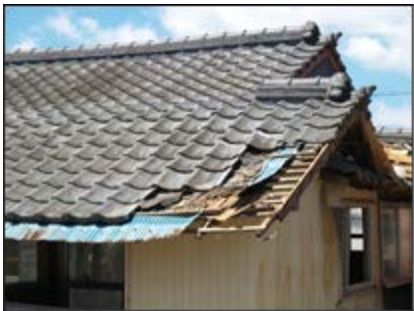
| 損傷の例示 | 写真 |
|---|---|
| <b>程度Ⅲ</b> <ul style="list-style-type: none"> <li>・ 浸水により屋根断熱材・屋根防水材の機能損失が見られる。</li> <li>・ 浸水によりスレート等屋根葺材の損傷又は脱落が見られる。</li> <li>・ <u>浸水により下地材の損傷が見られる。</u></li> </ul> | |

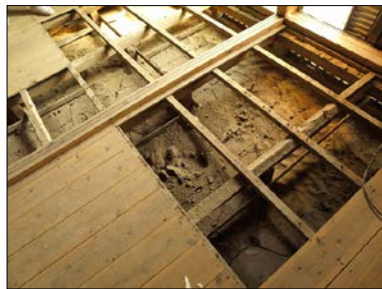
| 損傷の例示 | 写真 |
|---|---|
| <b>程度Ⅳ</b><br>・床下に堆積した汚泥を除去するため、床の一部(床板等)の取り外しが必要である(基礎の構造が布基礎又はべた基礎の住家に限る。)。 | |

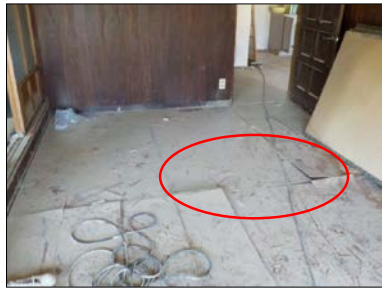
| 損傷の例示 | 写真 |
|---|---|
| <b>程度Ⅲ</b><br>・浸水により床板に著しい浮き、ずれ、剥離が見られる。<br>・浸水により合成樹脂系床材の剥離が見られる。<br>・浸水によりフローリング材の層間剥離・浮き上がり、沈下が見られる。<br>・浸水により下地材の吸水・膨張が見られる。<br>・浸水により畳の吸水・膨張による機能損失が見られる。 | |

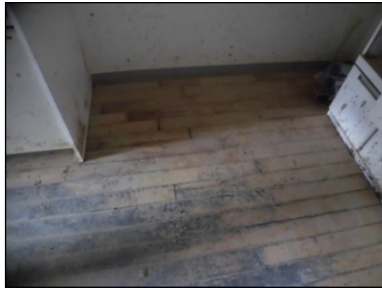
| 損傷の例示 | 写真 |
|---|---|
| <b>程度Ⅱ</b><br>・浸水により床板の汚損が見られる。<br>・浸水により合成樹脂系床材の汚損が見られる。<br>・浸水により床板に若干の浮き、ずれが生じている。 | |

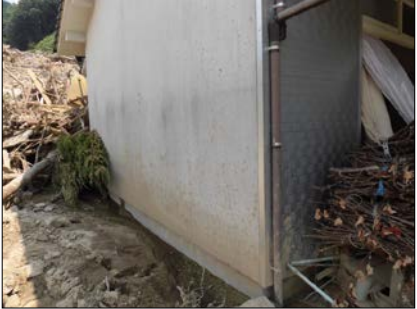
| 損傷の例示 | 写真 |
|---|---|
| <b>程度Ⅲ</b> <ul style="list-style-type: none"> <li>・ 浸水により仕上材の浮き・剥離・脱落が生じている。</li> <li>・ 浸水により仕上材の汚損が見られる。</li> <li>・ 浸水により塗土の半分が剥落している。</li> </ul> | |

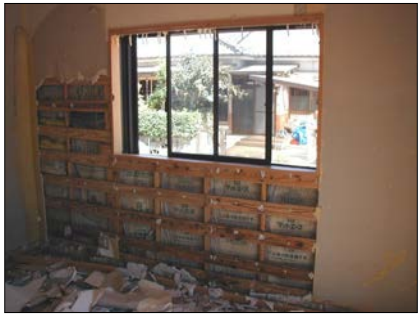
| 損傷の例示 | 写真 |
|---|---|
| <b>程度 V</b> <ul style="list-style-type: none"> <li>・浸水により下地材・パネルの吸水・膨張・不陸が見られる。</li> <li>・<u>浸水により断熱材の吸水による機能損失が見られる。</u><br/>（再使用が不可能な程度）</li> <li>・浸水により塗土の大半が剥落している。</li> </ul> | |

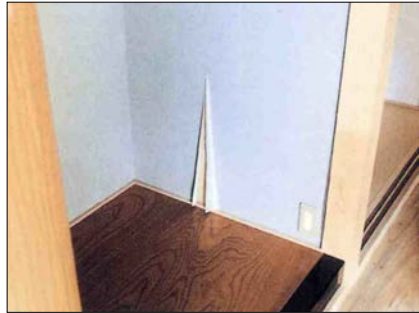
| 損傷の例示 | 写真 |
|---|---|
| <b>程度 Ⅲ</b> <ul style="list-style-type: none"> <li>・浸水により仕上塗壁材の剥離等が見られる。</li> <li>・<u>浸水により壁クロスの汚損・表面劣化・剥離等が見られる。</u><br/>（下地材の交換を要しない程度）</li> <li>・浸水により塗土の半分程度が剥落している。</li> </ul> | |

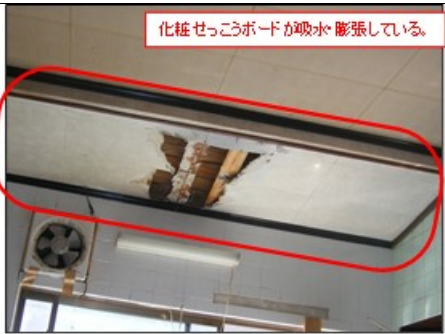
| 損傷の例示 | 写真 |
|---|---|
| <b>程度 V</b><br>・ <u>浸水による下地材・化粧せっこうボード・その他天井材の吸水・膨張・不陸等の機能損失が見られる。</u><br>（下地材・天井板の交換を要する程度）。 | |

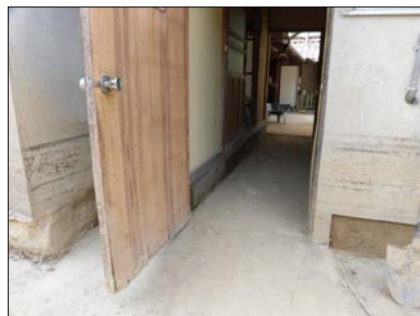
| 損傷の例示 | 写真 |
|---|---|
| <b>程度 V</b> <ul style="list-style-type: none"> <li>・ 浸水により建具が歪み、開閉が不能になっている。</li> <li>・ 浸水によりドア等の面材が膨張し剥離している。<br/><u>(再使用が不可能な程度)</u></li> </ul> | |

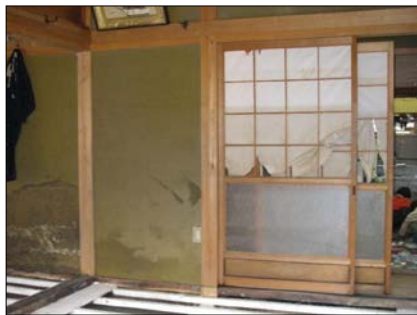
| 損傷の例示 | 写真 |
|---|---|
| <b>程度 I</b> <ul style="list-style-type: none"> <li>・ 浸水による襖・障子・ドアの破損 (表面、格子・縁の洗浄、張り替えによって、<u>再使用が可能な程度</u>)</li> </ul> | |

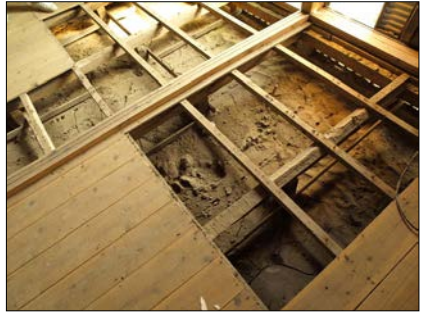
| 損傷の例示 | 写真 |
|---|---|
| <ul style="list-style-type: none"> <li>・ <u>基礎の構造がべた基礎又は布基礎の住家において、浸水により床下に汚泥が堆積している場合、汚泥による損傷率は 10%とする。</u></li> </ul> | |

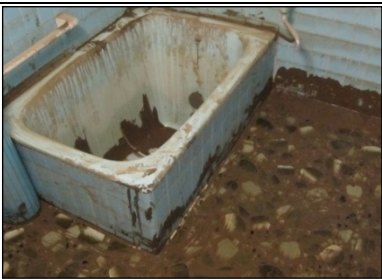
| 損傷の例示 | 写真 |
|---|---|
| <b>浴室の設備の損傷例</b> <ul style="list-style-type: none"> <li>・ <u>浴槽が破損し配管が詰まっている (1%)。</u></li> <li>・ <u>浴室のバスタブが破損している。(2%)</u></li> <li>・ 浴槽：転倒し、配管が切れ再使用が不可能。(3%)</li> </ul> | |

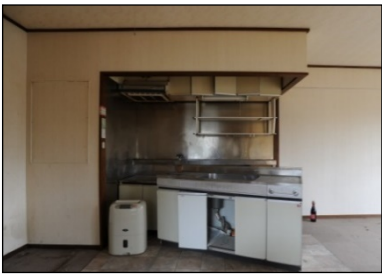
| 損傷の例示 | 写真 |
|---|---|
| <b>台所の設備の損傷例</b> <ul style="list-style-type: none"> <li>・ 台所の流し台が汚損し、配管が詰まっている。(1%)</li> <li>・ <u>台所の流し台が移動し、損傷は大きいが再利用は可能。(2%)</u></li> <li>・ システムキッチンのコンロ類が浸水により故障して使用不可能になっている。(3%)</li> </ul> | |

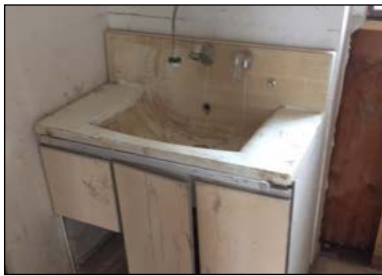
| 損傷の例示 | 写真 |
|---|---|
| <b>水廻りの衛生設備 (浴室、台所を除く)、ベランダ等の損傷例</b> <ul style="list-style-type: none"> <li>・ 便器、手洗い：配管が外れている。</li> <li>・ <u>洗面：汚損し、配管が詰まっている。</u></li> </ul> | |

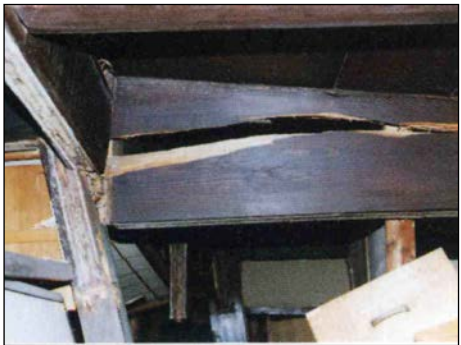
| 損傷の例示 | 写真 |
|---|---|
| <b>程度Ⅳ</b><br><b>【在来工法】</b> <ul style="list-style-type: none"> <li>柱、梁に折損が見られる。</li> <li>柱、梁の仕口に著しいずれが見られる。</li> </ul> <b>【鉄骨系プレハブ】</b> <ul style="list-style-type: none"> <li>局部座屈による中くらいの変形が柱に生じている。</li> <li>梁接合部の亀裂、ボルトの一部破断が見られる。</li> </ul> | |

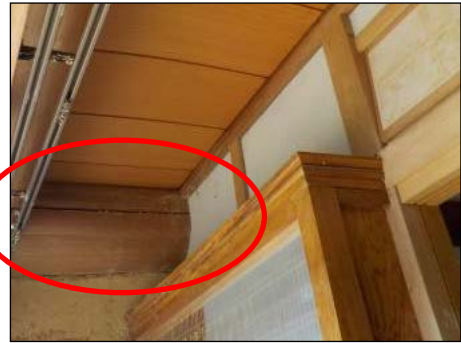
| 損傷の例示 | 写真 |
|---|---|
| <b>程度Ⅲ</b><br><b>【在来工法】</b> <ul style="list-style-type: none"> <li>柱と梁の仕口にずれが生じている。</li> <li>柱、梁に割れが見られる。</li> </ul> <b>【鉄骨系プレハブ】</b> <ul style="list-style-type: none"> <li>局部座屈による小さな変形が柱に生じている。</li> <li>梁接合部の変形が見られる。</li> </ul> | |

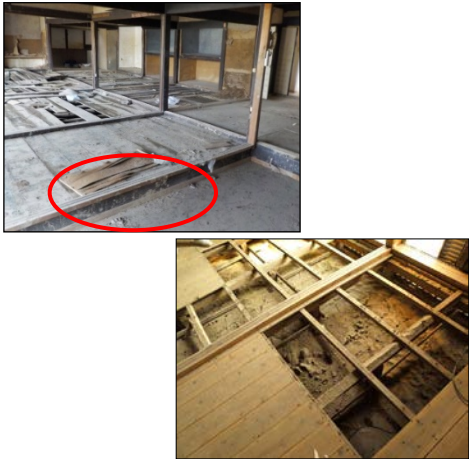
| 損傷の例示 | 写真 |
|---|---|
| <b>程度Ⅳ</b> <ul style="list-style-type: none"> <li>床板に著しい不陸、折損が見られる。</li> <li>床下に堆積した汚泥を除去するため、床の一部（床板等）の取り外しが必要である（基礎の構造が布基礎又はべた基礎の住家に限る。）。</li> </ul> | |

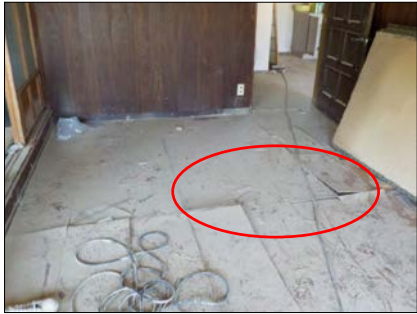
| 損傷の例示 | 写真 |
|---|---|
| <b>程度Ⅲ</b> <ul style="list-style-type: none"> <li>浸水により床板に著しい浮き、ずれ、剥離が見られる。</li> <li>浸水により合成樹脂系床材の剥離が見られる。</li> <li>浸水によりフローリング材の層間剥離・浮き上がり、沈下が見られる。</li> <li>浸水により下地材の吸水・膨張が見られる。</li> <li>浸水により畳の吸水・膨張による機能損失が見られる。</li> </ul> | |

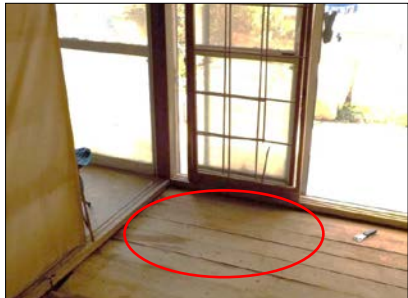
| 損傷の例示 | 写真 |
|---|---|
| <b>程度Ⅱ</b> <ul style="list-style-type: none"> <li>浸水により床板の汚損が見られる。</li> <li>浸水により合成樹脂系床材の汚損が見られる。</li> <li>浸水により床板に若干の浮き、ずれが生じている。</li> </ul> | |

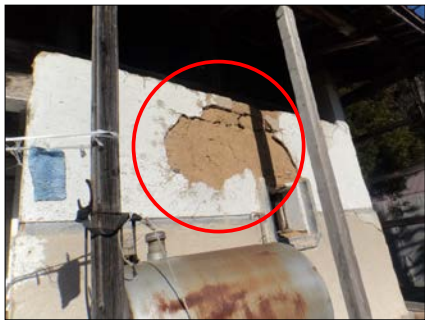
| 損傷の例示 | 写真 |
|---|---|
| <b>程度 IV</b><br><b>【モルタル塗り仕上等】</b><br>・ <u>仕上材が脱落しており、下地材にひび割れが生じている。</u><br><b>【ボード】</b><br>・ 釘の浮き上がり、ボードの脱落が見られる。 | |

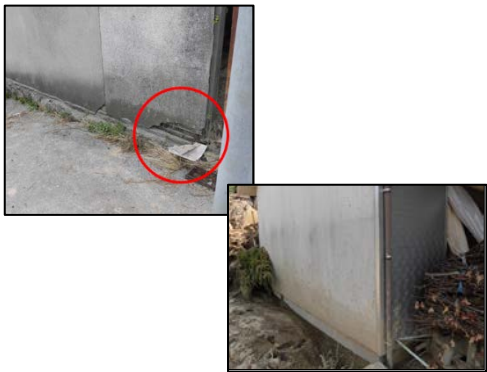
| 損傷の例示 | 写真 |
|---|---|
| <b>程度 Ⅲ</b><br><b>【共通】</b><br>・ <u>浸水により仕上材の浮き・剥離・脱落が生じている。</u><br>・ <u>浸水により仕上材の汚損が見られる。</u><br>・ 浸水により塗土の半分が剥落している。 | |

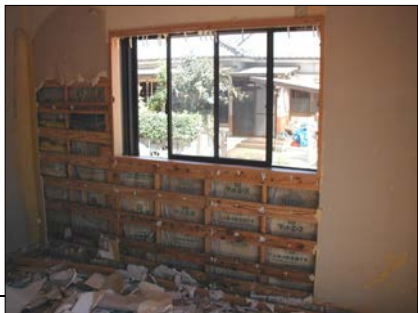
| 損傷の例示 | 写真 |
|---|---|
| <b>程度Ⅴ</b> <ul style="list-style-type: none"> <li>・ 浸水により下地材・パネルの吸水・膨張・不陸が見られる。</li> <li>・ 浸水により断熱材の吸水による機能損失が見られる。<u>（再使用が不可能な程度）</u></li> <li>・ 浸水により塗土の大半が剥落している。</li> </ul> | |

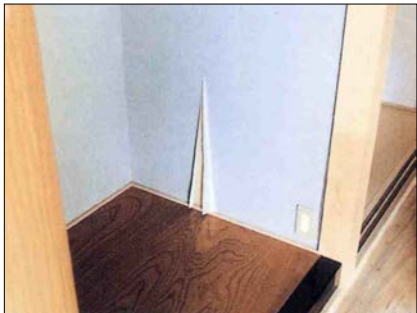
| 損傷の例示 | 写真 |
|---|---|
| <b>程度Ⅲ</b> <ul style="list-style-type: none"> <li>・ 浸水により仕上塗壁材の剥離等が見られる。</li> <li>・ 浸水により壁クロスの汚損・表面劣化・剥離等が見られる。<u>（下地材の交換を要しない程度）</u></li> <li>・ 浸水により塗土の半分程度が剥落している。</li> </ul> | |

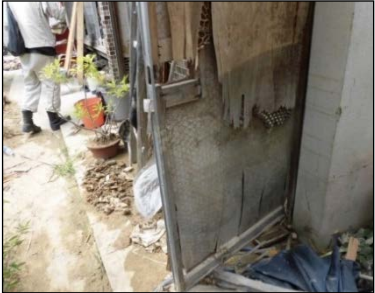
| 損傷の例示 | 写真 |
|---|---|
| <b>程度 V</b><br><b>【アルミサッシ】</b><br>・ 枠ごとはずれて破壊されている<br><b>【アルミドア、木製ドア】</b><br>・ 破壊されている。<br><b>【共通】</b><br>・ 浸水により建具が歪み、開閉が不能になっている。<br>・ 浸水によりドア等の面材が膨張し剥離している。(再利用が不可能な程度) | |

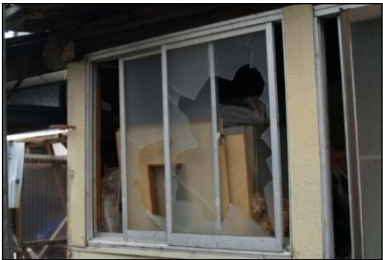
| 損傷の例示 | 写真 |
|---|---|
| <b>程度 III</b><br><b>【木製サッシ】</b><br>・ 破損し、開閉が不能になっている<br><b>【アルミサッシ】</b><br>・ ガラスが破損している。 | |

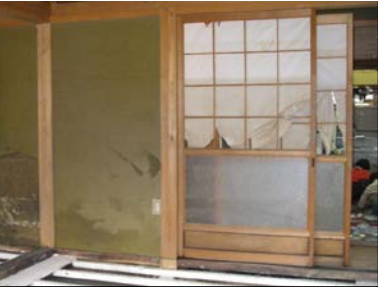
| 損傷の例示 | 写真 |
|---|---|
| <b>程度 I</b><br>・ 浸水による襖・障子・ドアの破損 (表面、格子・縁の洗淨、張り替えによって、再利用が可能な程度) | |

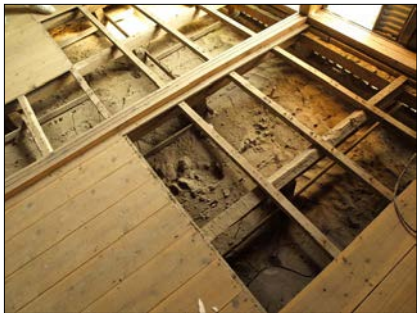
| 損傷の例示 | 写真 |
|---|---|
| <ul style="list-style-type: none"><li>・ <u>基礎の構造がべた基礎又は布基礎の住家において、浸水により床下に汚泥が堆積している場合、汚泥による損傷率は 10%とする。</u></li></ul> | |

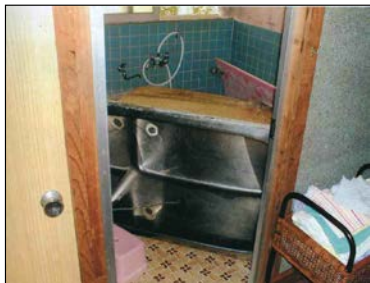
| 損傷の例示 | 写真 |
|---|---|
| <b>浴室の設備の損傷例</b> <ul style="list-style-type: none"> <li>・ 浴槽が破損し配管が詰まっている（1%）。</li> <li>・ 浴室のバスタブが破損している。（2%）</li> <li>・ <u>浴槽：転倒し、配管が切れ再使用が不可能。（3%）</u></li> </ul> | |

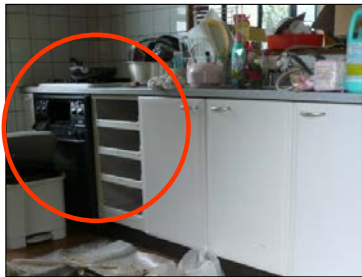
| 損傷の例示 | 写真 |
|---|---|
| <b>台所の設備の損傷例</b> <ul style="list-style-type: none"> <li>・ 台所の流し台が汚損し、配管が詰まっている。（1%）</li> <li>・ 台所の流し台が移動し、損傷は大きいが再利用は可能。（2%）</li> <li>・ <u>システムキッチンのコンロ類が浸水により故障して使用不可能になっている。（3%）</u></li> </ul> | |

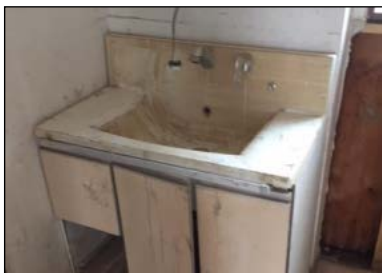
| 損傷の例示 | 写真 |
|---|---|
| <b>水廻りの衛生設備（浴室、台所を除く）、ベランダ等の損傷例</b> <ul style="list-style-type: none"> <li>・ 便器、手洗い：配管が外れている。</li> <li>・ <u>洗面：汚損し、配管が詰まっている。</u></li> </ul> | |

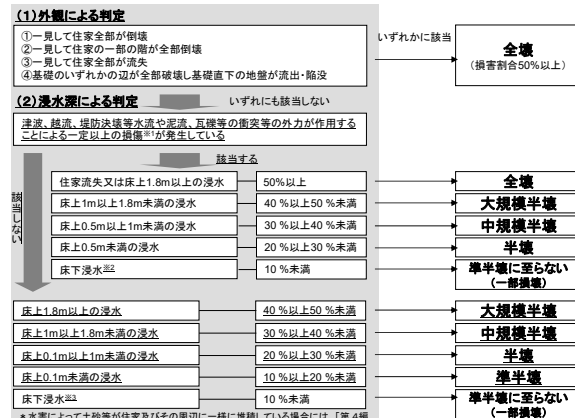
【第1次調査】※1 戸建ての1～2階建ての場合

### ＜被害認定フロー（水害による被害 木造・プレハブ）＞
