## 「外力なし」の場合の損害割合シミュレーション

表：浸水深別の損害割合

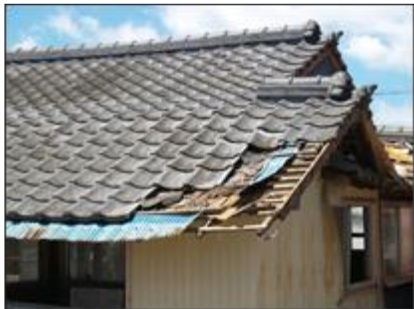
| 損傷の例示 | 写真 |
|---|---|
| <b>程度Ⅲ</b> <ul style="list-style-type: none"> <li>・ 浸水により屋根断熱材・屋根防水材の機能損失が見られる。</li> <li>・ 浸水によりスレート等屋根葺材の損傷又は脱落が見られる。</li> <li>・ <u>浸水により下地材の損傷が見られる。</u></li> </ul> | |

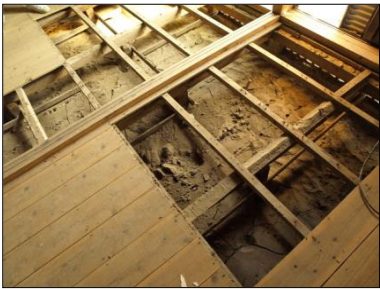
| 損傷の例示 | 写真 |
|---|---|
| <b>程度Ⅳ</b><br>・床下に堆積した汚泥を除去するため、床の一部(床板等)の取り外しが必要である(基礎の構造が布基礎又はべた基礎の住家に限る。)。 | |

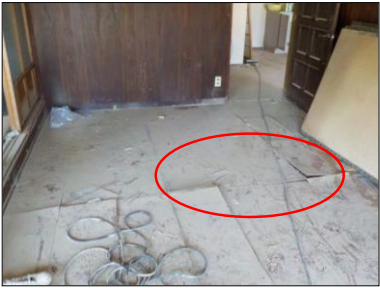
| 損傷の例示 | 写真 |
|---|---|
| <b>程度Ⅲ</b><br>・浸水により床板に著しい浮き、ずれ、剥離が見られる。<br>・浸水により合成樹脂系床材の剥離が見られる。<br>・浸水によりフローリング材の層間剥離・浮き上がり、沈下が見られる。<br>・浸水により下地材の吸水・膨張が見られる。<br>・浸水により畳の吸水・膨張による機能損失が見られる。 | |

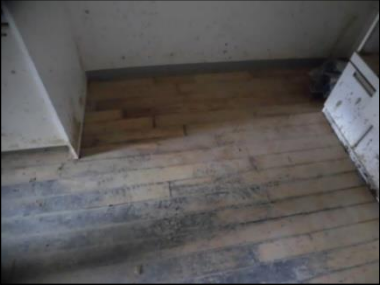
| 損傷の例示 | 写真 |
|---|---|
| <b>程度Ⅱ</b><br>・浸水により床板の汚損が見られる。<br>・浸水により合成樹脂系床材の汚損が見られる。<br>・浸水により床板に若干の浮き、ずれが生じている。 | |

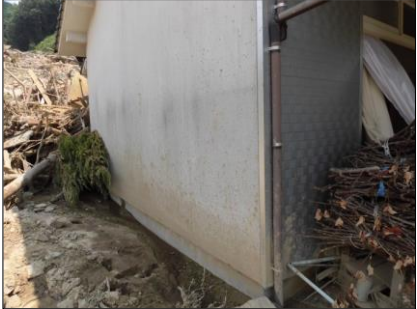
| 損傷の例示 | 写真 |
|---|---|
| <b>程度Ⅲ</b> <ul style="list-style-type: none"> <li>・ 浸水により仕上材の浮き・剥離・脱落が生じている。</li> <li>・ 浸水により仕上材の汚損が見られる。</li> <li>・ 浸水により塗土の半分が剥落している。</li> </ul> | |

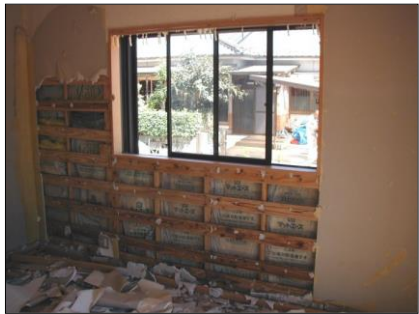
| 損傷の例示 | 写真 |
|---|---|
| <b>程度 V</b> <ul style="list-style-type: none"> <li>・浸水により下地材・パネルの吸水・膨張・不陸が見られる。</li> <li>・<u>浸水により断熱材の吸水による機能損失が見られる。</u><br/>（再使用が不可能な程度）</li> <li>・浸水により塗土の大半が剥落している。</li> </ul> | |

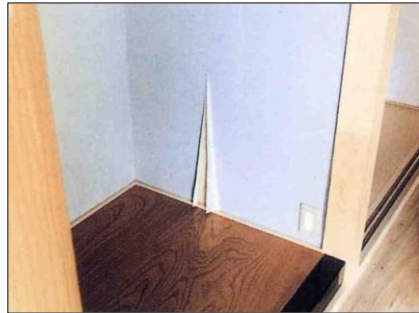
| 損傷の例示 | 写真 |
|---|---|
| <b>程度 Ⅲ</b> <ul style="list-style-type: none"> <li>・浸水により仕上塗壁材の剥離等が見られる。</li> <li>・<u>浸水により壁クロスの汚損・表面劣化・剥離等が見られる。</u><br/>（下地材の交換を要しない程度）</li> <li>・浸水により塗土の半分程度が剥落している。</li> </ul> | |

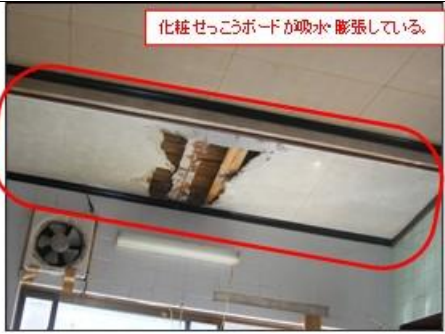
| 損傷の例示 | 写真 |
|---|---|
| <b>程度 V</b><br><u>・ 浸水による下地材・化粧せっこうボード・その他天井材の吸水・膨張・不陸等の機能損失が見られる。</u><br>（下地材・天井板の交換を要する程度）。 | |

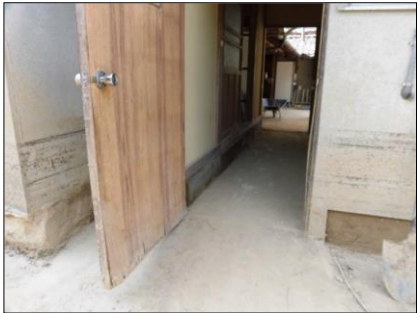
| 損傷の例示 | 写真 |
|---|---|
| <b>程度 V</b><br>・ 浸水により建具が歪み、開閉が不能になっている。<br>・ 浸水によりドア等の面材が膨張し剥離している。<br><u>(再使用が不可能な程度)</u> | |

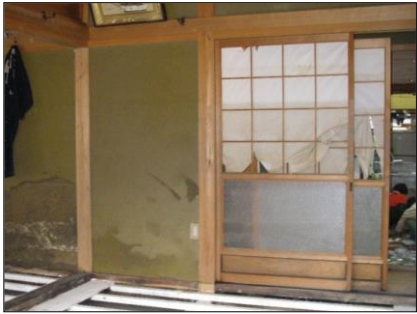
| 損傷の例示 | 写真 |
|---|---|
| <b>程度 I</b><br>・ 浸水による襖・障子・ドアの破損 (表面、格子・縁の洗浄、張り替えによって、再使用が可能な程度) | |

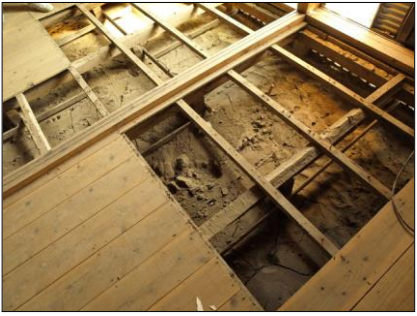
| 損傷の例示 | 写真 |
|---|---|
| <ul style="list-style-type: none"> <li>・ <u>基礎の構造がべた基礎又は布基礎の住家において、浸水により床下に汚泥が堆積している場合、汚泥による損傷率は 10%とする。</u></li> </ul> | |

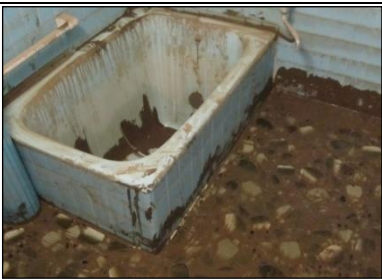
| 損傷の例示 | 写真 |
|---|---|
| <b>浴室の設備の損傷例</b> <ul style="list-style-type: none"> <li>・ <u>浴槽が破損し配管が詰まっている (1%)。</u></li> <li>・ <u>浴室のバスタブが破損している。(2%)</u></li> <li>・ 浴槽：転倒し、配管が切れ再使用が不可能。(3%)</li> </ul> | |

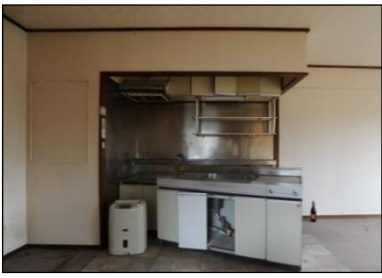
| 損傷の例示 | 写真 |
|---|---|
| <b>台所の設備の損傷例</b> <ul style="list-style-type: none"> <li>・ 台所の流し台が汚損し、配管が詰まっている。(1%)</li> <li>・ <u>台所の流し台が移動し、損傷は大きいが再利用は可能。(2%)</u></li> <li>・ システムキッチンのコンロ類が浸水により故障して使用不可能になっている。(3%)</li> </ul> | |

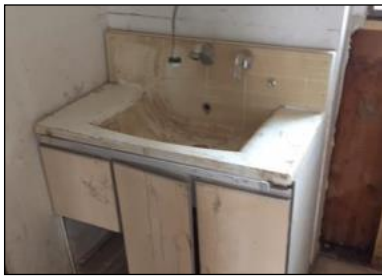
| 損傷の例示 | 写真 |
|---|---|
| <b>水廻りの衛生設備 (浴室、台所を除く)、ベランダ等の損傷例</b> <ul style="list-style-type: none"> <li>・ 便器、手洗い：配管が外れている。</li> <li>・ <u>洗面：汚損し、配管が詰まっている。</u></li> </ul> | |

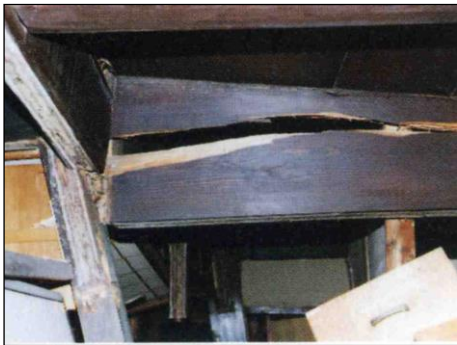
| 損傷の例示 | 写真 |
|---|---|
| <b>程度Ⅳ</b><br><b>【在来工法】</b> <ul style="list-style-type: none"> <li>柱、梁に折損が見られる。</li> <li>柱、梁の仕口に著しいずれが見られる。</li> </ul> <b>【鉄骨系プレハブ】</b> <ul style="list-style-type: none"> <li>局部座屈による中くらいの変形が柱に生じている。</li> <li>梁接合部の亀裂、ボルトの一部破断が見られる。</li> </ul> | |

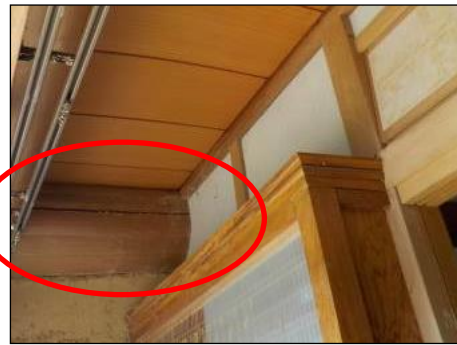
| 損傷の例示 | 写真 |
|---|---|
| <b>程度Ⅲ</b><br><b>【在来工法】</b> <ul style="list-style-type: none"> <li>柱と梁の仕口にずれが生じている。</li> <li>柱、梁に割れが見られる。</li> </ul> <b>【鉄骨系プレハブ】</b> <ul style="list-style-type: none"> <li>局部座屈による小さな変形が柱に生じている。</li> <li>梁接合部の変形が見られる。</li> </ul> | |

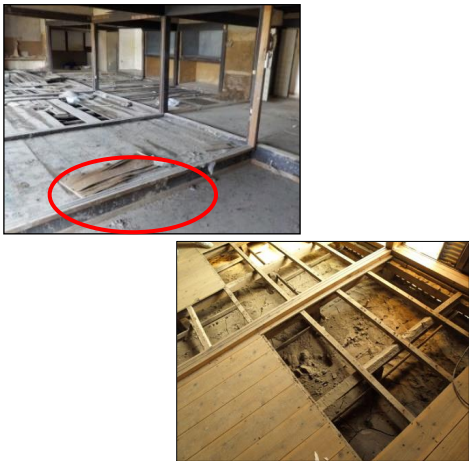
| 損傷の例示 | 写真 |
|---|---|
| <b>程度Ⅳ</b> <ul style="list-style-type: none"> <li>床板に著しい不陸、折損が見られる。</li> <li>床下に堆積した汚泥を除去するため、床の一部（床板等）の取り外しが必要である（基礎の構造が布基礎又はべた基礎の住家に限る。）。</li> </ul> | |

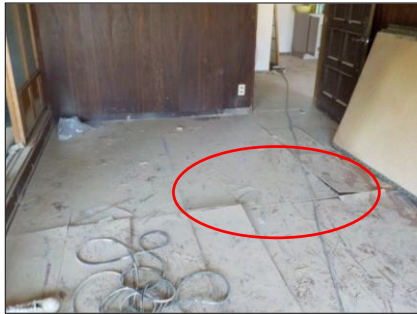
| 損傷の例示 | 写真 |
|---|---|
| <b>程度Ⅲ</b> <ul style="list-style-type: none"> <li>浸水により床板に著しい浮き、ずれ、剥離が見られる。</li> <li>浸水により合成樹脂系床材の剥離が見られる。</li> <li>浸水によりフローリング材の層間剥離・浮き上がり、沈下が見られる。</li> <li>浸水により下地材の吸水・膨張が見られる。</li> <li>浸水により畳の吸水・膨張による機能損失が見られる。</li> </ul> | |

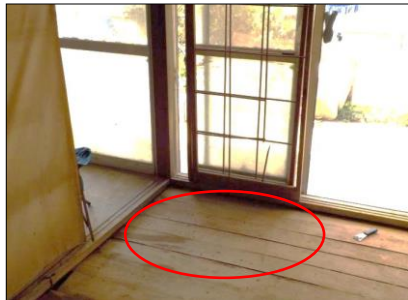
| 損傷の例示 | 写真 |
|---|---|
| <b>程度Ⅱ</b> <ul style="list-style-type: none"> <li>浸水により床板の汚損が見られる。</li> <li>浸水により合成樹脂系床材の汚損が見られる。</li> <li>浸水により床板に若干の浮き、ずれが生じている。</li> </ul> | |

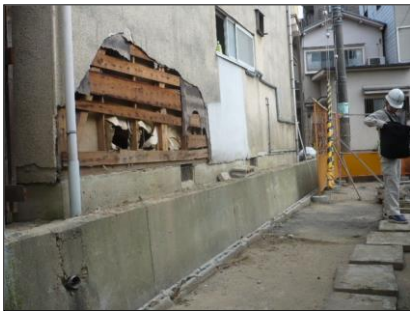
| 損傷の例示 | 写真 |
|---|---|
| <b>程度 V</b><br><b>【共通】</b><br>・ <u>仕上材が脱落しており、下地材に破損が生じている。</u> | |

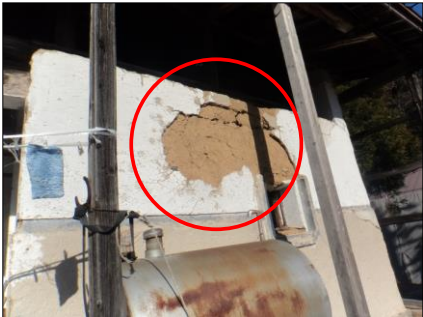
| 損傷の例示 | 写真 |
|---|---|
| <b>程度 IV</b><br><b>【モルタル塗り仕上等】</b><br>・ <u>仕上材が脱落しており、下地材にひび割れが生じている。</u><br><b>【ボード】</b><br>・ 釘の浮き上がり、ボードの脱落が見られる。 | |

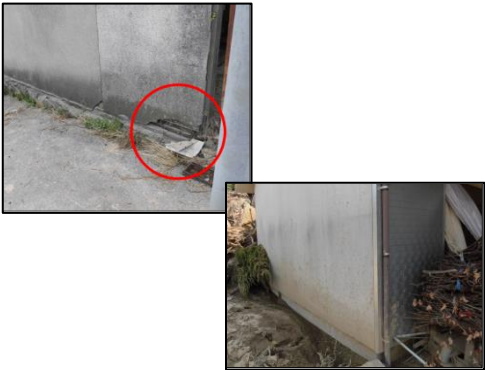
| 損傷の例示 | 写真 |
|---|---|
| <b>程度 Ⅲ</b><br><b>【共通】</b><br>・ <u>浸水により仕上材の浮き・剥離・脱落が生じている。</u><br>・ <u>浸水により仕上材の汚損が見られる。</u><br>・ 浸水により塗土の半分が剥落している。 | |

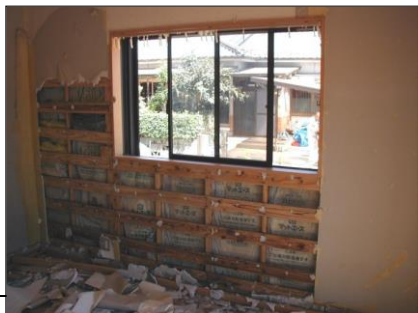
| 損傷の例示 | 写真 |
|---|---|
| <b>程度 V</b> <ul style="list-style-type: none"> <li>・ 浸水により下地材・パネルの吸水・膨張・不陸が見られる。</li> <li>・ 浸水により断熱材の吸水による機能損失が見られる。<u>（再使用が不可能な程度）</u></li> <li>・ 浸水により塗土の大半が剥落している。</li> </ul> | |

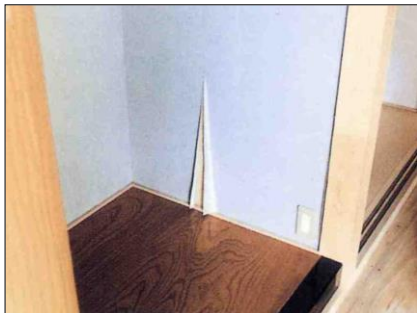
| 損傷の例示 | 写真 |
|---|---|
| <b>程度 Ⅲ</b> <ul style="list-style-type: none"> <li>・ 浸水により仕上塗壁材の剥離等が見られる。</li> <li>・ 浸水により壁クロスの汚損・表面劣化・剥離等が見られる。<u>（下地材の交換を要しない程度）</u></li> <li>・ 浸水により塗土の半分程度が剥落している。</li> </ul> | |

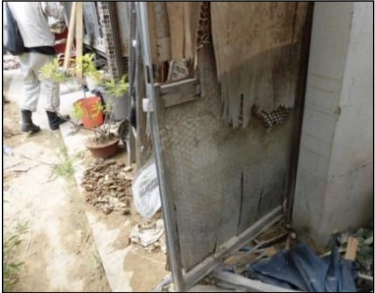
| 損傷の例示 | 写真 |
|---|---|
| <b>程度 V</b><br><b>【アルミサッシ】</b><br>・ 枠ごとはずれて破壊されている<br><b>【アルミドア、木製ドア】</b><br>・ 破壊されている。<br><b>【共通】</b><br>・ 浸水により建具が歪み、開閉が不能になっている。<br>・ 浸水によりドア等の面材が膨張し剥離している。（再利用が不可能な程度） | |

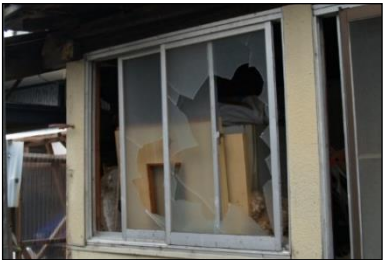
| 損傷の例示 | 写真 |
|---|---|
| <b>程度 Ⅲ</b><br><b>【木製サッシ】</b><br>・ 破損し、開閉が不能になっている<br><b>【アルミサッシ】</b><br>・ ガラスが破損している。 | |

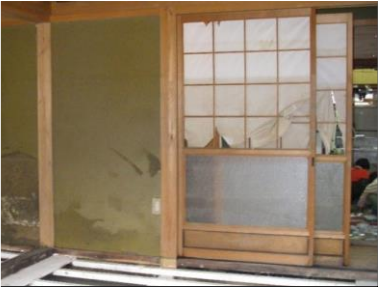
| 損傷の例示 | 写真 |
|---|---|
| <b>程度 Ⅰ</b><br>・ 浸水による襖・障子・ドアの破損（表面、格子・縁の洗淨、張り替えによって、再利用が可能な程度） | |

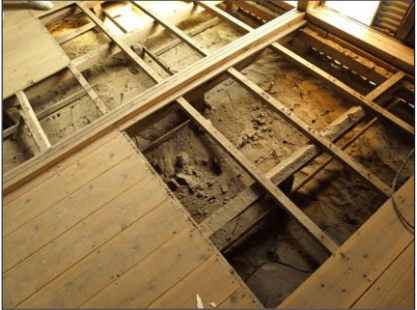
| 損傷の例示 | 写真 |
|---|---|
| <ul style="list-style-type: none"><li>・ <u>基礎の構造がべた基礎又は布基礎の住家において、浸水により床下に汚泥が堆積している場合、汚泥による損傷率は 10%とする。</u></li></ul> | |

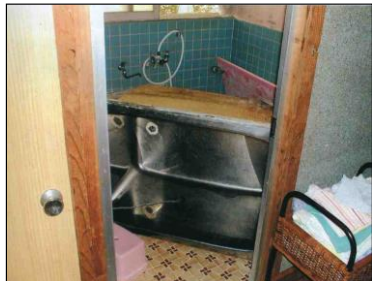
| 損傷の例示 | 写真 |
|---|---|
| <b>浴室の設備の損傷例</b> <ul style="list-style-type: none"> <li>・ 浴槽が破損し配管が詰まっている（1%）。</li> <li>・ 浴室のバスタブが破損している。（2%）</li> <li>・ <u>浴槽：転倒し、配管が切れ再使用が不可能。（3%）</u></li> </ul> | |

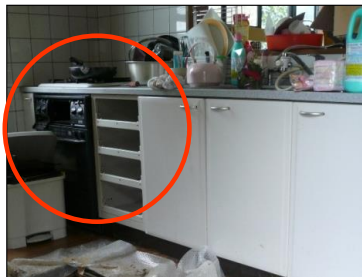
| 損傷の例示 | 写真 |
|---|---|
| <b>台所の設備の損傷例</b> <ul style="list-style-type: none"> <li>・ 台所の流し台が汚損し、配管が詰まっている。（1%）</li> <li>・ 台所の流し台が移動し、損傷は大きい再利用は可能。（2%）</li> <li>・ <u>システムキッチンのコンロ類が浸水により故障して使用不可能になっている。（3%）</u></li> </ul> | |

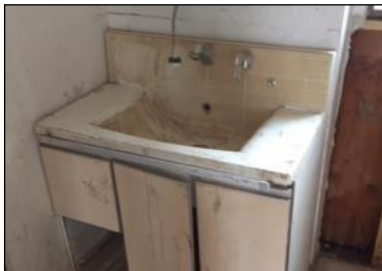
| 損傷の例示 | 写真 |
|---|---|
| <b>水廻りの衛生設備（浴室、台所を除く）、ベランダ等の損傷例</b> <ul style="list-style-type: none"> <li>・ 便器、手洗い：配管が外れている。</li> <li>・ <u>洗面：汚損し、配管が詰まっている。</u></li> </ul> | |
