# 災害に係る住家の被害認定に関する検討会 ( 第 1 回 )

# 災害に係る住家の被害認定に関する検討会

## 1. 趣旨

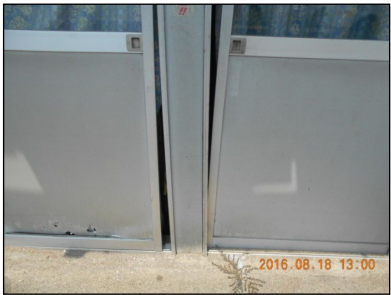
損傷程度Ⅳ(75%)の例

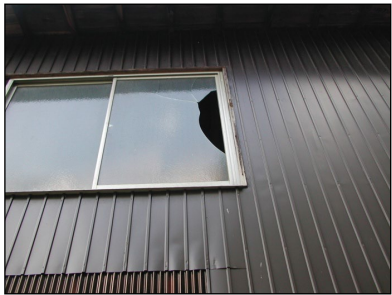
損傷程度Ⅲ(50%)の例

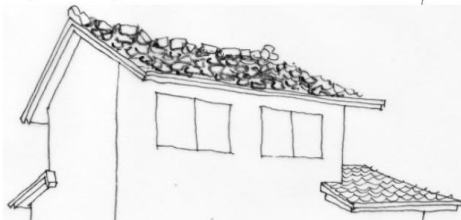
#### 損害割合 6%

・棟瓦が全面的にずれ、破損あるいは落下している。棟瓦以外の瓦のずれも著しい。

$$\text{損害割合}=\text{損傷率}\times\text{構成比}=6\%$$

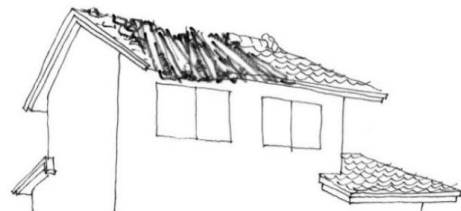
#### 損害割合 9%

・小屋組の損傷が著しく、葺材の大部分が損傷を受けている。屋根仕上面全面にわたって不陸、亀裂、剥落が見られる。

$$\text{損害割合}=\text{損傷率}\times\text{構成比}=9\%$$

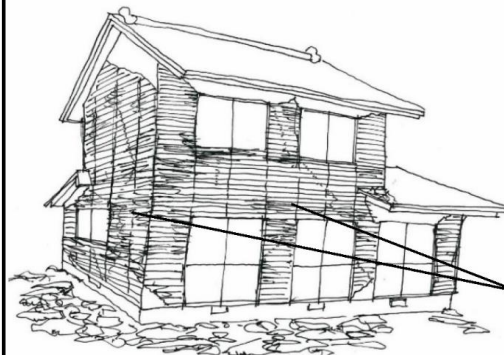
**損害割合 75%**

・仕上材が脱落しており、下地材に破損が生じている。

損害割合＝損傷率×構成比＝75%

下地材に破損が生じている。(程度Ⅴ)

壁の仕上材が脱落している場合、下地材の損傷状況により、当該部分の損傷程度が以下のとおり異なることに留意して下さい。

損傷なし ⇒ 程度Ⅲ(50%)

ひび割れあり ⇒ 程度Ⅳ(75%)
