災害に係る住家の被害認定に関する検討会における
主な御意見

令和7年3月

災害に係る住家の被害認定に関する検討会

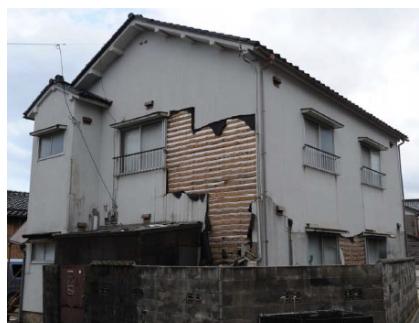
(外壁)

□程度III相当（仕上げ材が脱落等することにより下地材が見えている）以上の損傷が概ね 20%以上

(損傷程度IIIが概ね 20%のイメージ※外壁の別の面にも同程度の損傷)

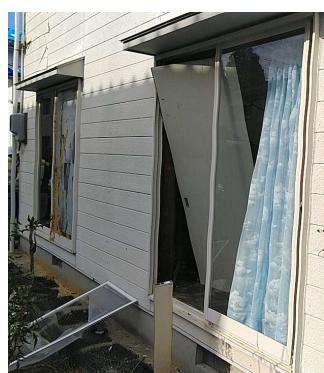
(建具)

□程度IV相当（ドア又は窓の枠が変形して隙間が生じている）以上の損傷が概ね 20%（2か所）以上

(窓枠が波打つように変形)

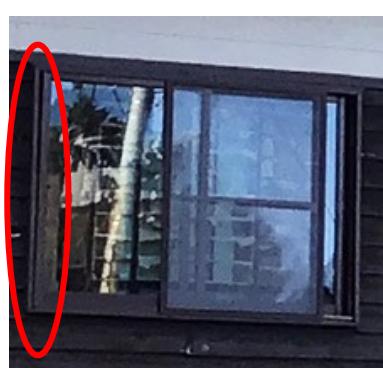
(窓枠と窓に隙間)
