災害に係る住家の被害認定に関する検討会における主な御意見（令和7年3月）への対応状況

資料2

被害認定調査の概要

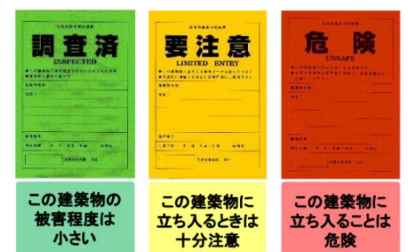
判定ステッカー

※ 余震などによる二次災害を防止するため、倒壊の危険性や外壁・窓ガラスの落下などの危険性を判定するもの。判定結果は、建築物の見やすい場所に3段階の「判定ステッカー（右図参照）」として表示し、居住者・歩行者に対して、その建築物の危険性について情報提供することとしている。

被災建築物応急危険度判定※は、建築士が、余震などによる二次被害の危険性を判定するものであり、被害認定調査とは調査の目的・判定の基準が異なります。このため、応急危険度判定により「危険」と判定されても、必ずしも被害認定調査において「全壊」になるとは限りません。

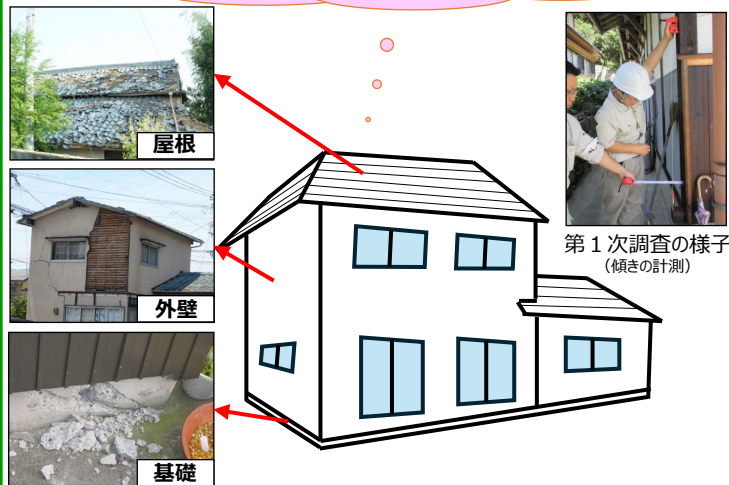
第1次調査 (外観目視調査)

外観の損傷や傾きから内部被害を含めた住家全体の被害を推定する調査方法です。居住者の立会いがなくとも調査することが可能で、比較的早く罹災証明書を交付することができます。

外部から確認が可能な3つの部位の外観や住家4隅の傾きから住家全体の被害を推定

外壁の損傷の程度から、住宅内部にも同様の被害が生じているものと推定するため、外壁の配点が大きく設定されています。

外観(100%)

- (1) 屋根 15%
- (2) 外壁 75%
- (3) 基礎 10%

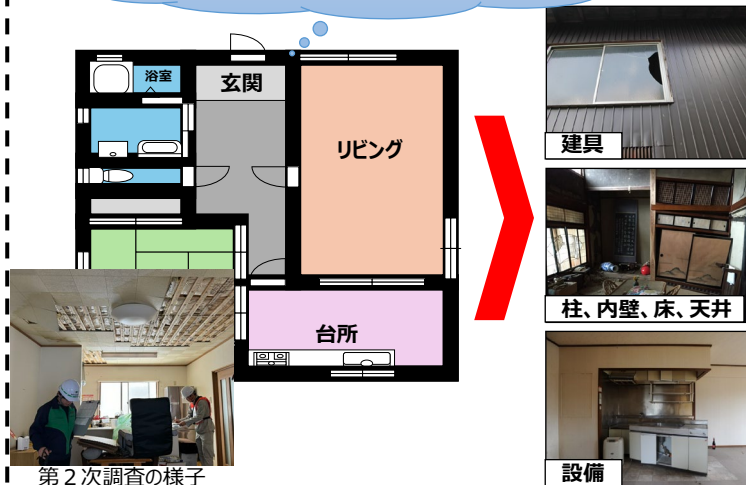
第2次調査 (外観目視+内部立入調査)

住家内部にも立ち入り、詳しく被害を確認する調査方法です。居住者の立会いも必要となるため、日程調整等、調査の実施までに時間を要する場合があります。

左の外観調査に加えて、内部立入調査により詳しく被害を確認

外観(35%)

- (1) 屋根 15%
- (2) 外壁 10%
- (3) 基礎 10%

内観(65%)

- (4) 柱 15%
- (5) 床 10%
- (6) 内壁 10%
- (7) 天井 5%
- (8) 建具 15%
- (9) 設備 10%
