令和 6 年能登半島地震に係る罹災証明書の迅速な交付に向けた留意事項等について

住家被害認定調査(地震:木造・プレハブ_第1次B) 損害割合イメージ図

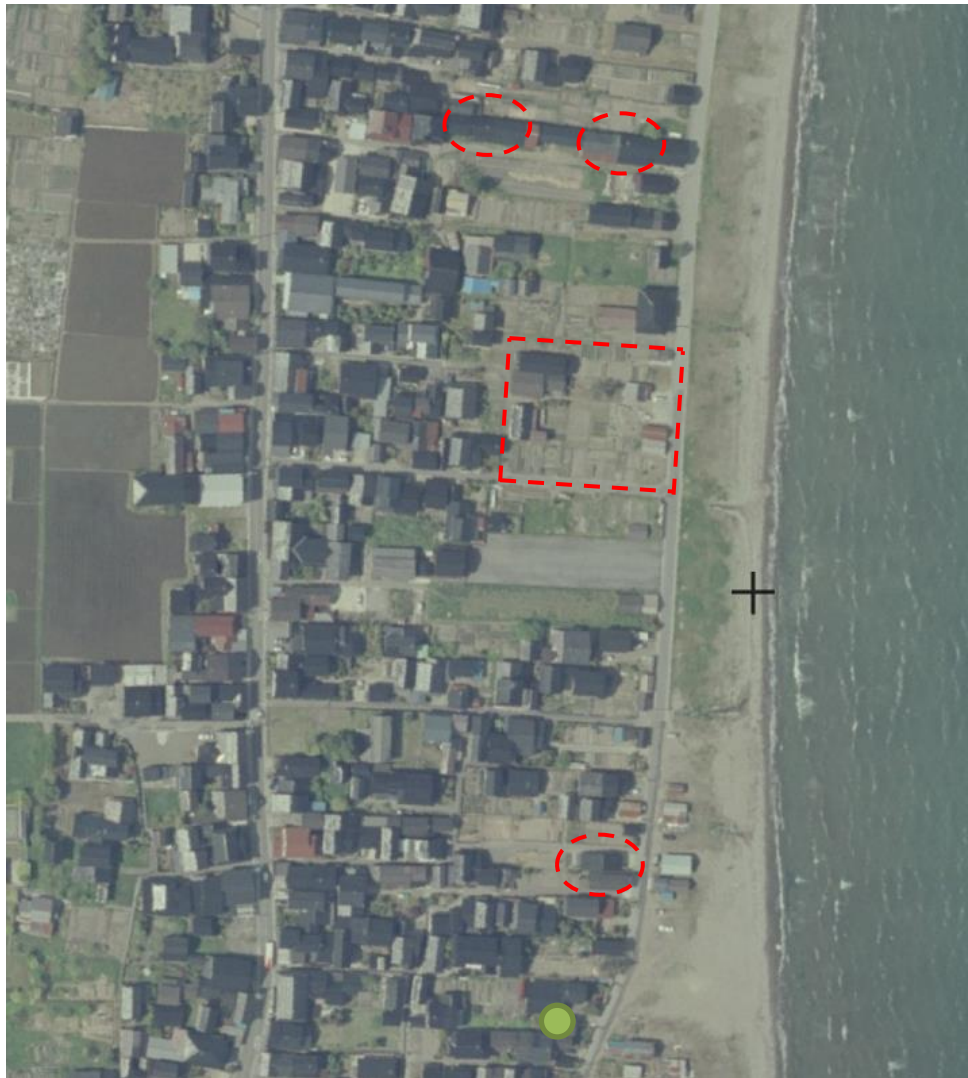
発災前（珠洲市沿岸部・平成22年撮影）

- 国土地理院が撮影した発災前後の写真を用いて、一見して住家が全壊と判定できる地区がある場合は、その写真をもって、当該地区にある住家は一括して「全壊」と判定することが可能。

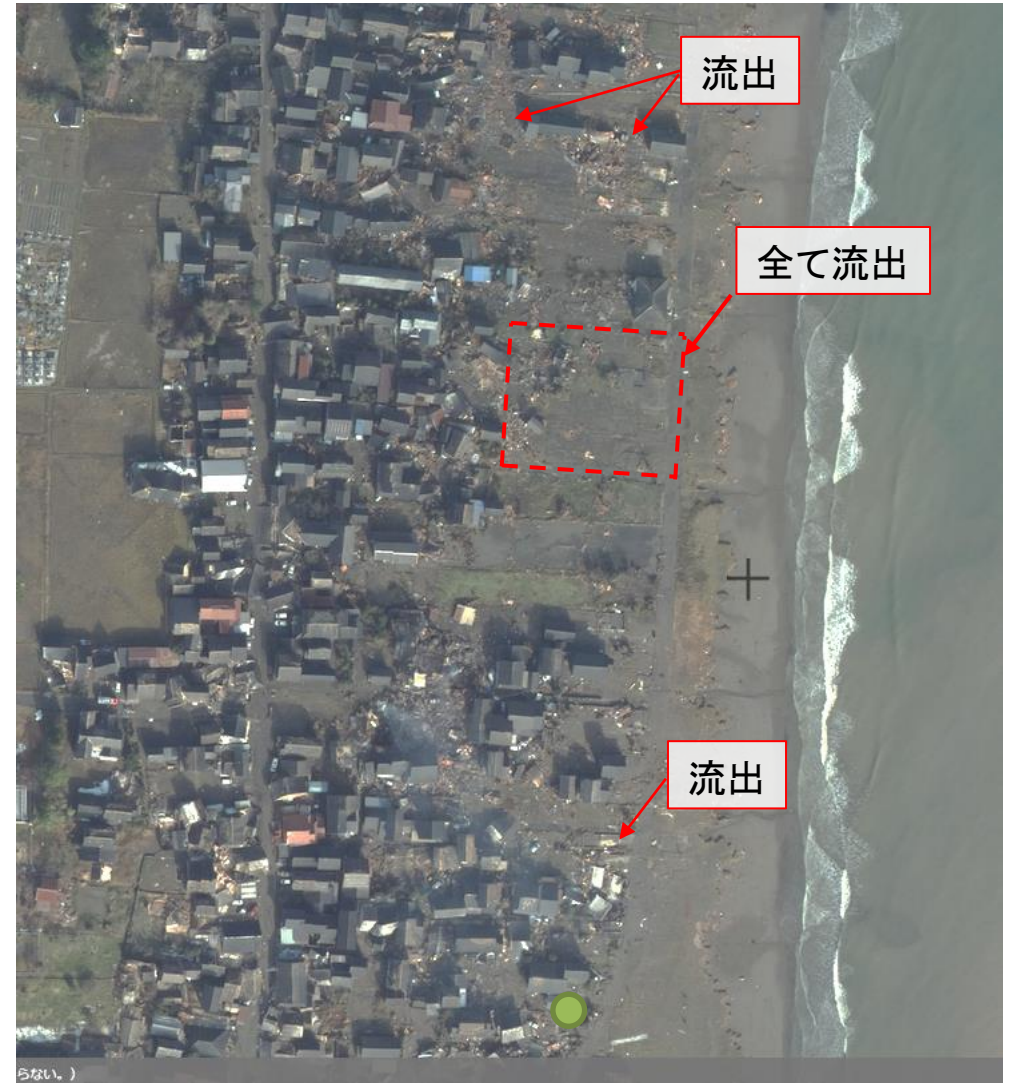
発災後（珠洲市沿岸部・令和6年1月2日撮影）
