第3章 災害の特性

第1節 誘因としての特性

1 気象 台風とそれによる風、降雨

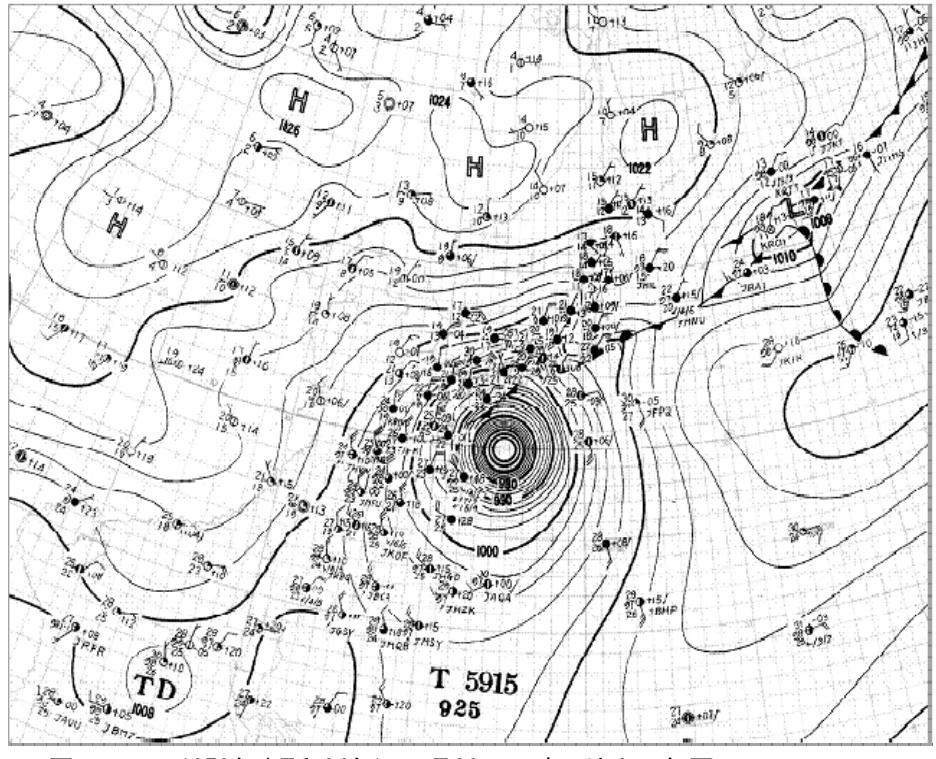
図3-2 1959年(昭和34年) 9月26日9時の地上天気図(気象庁、1961)

北に向きを変えた台風5915号は26日9時には北緯30度線に達した(図3-2)。このときの中 心気圧は925hPa、最大風速60m/s、風速25m/s以上の暴風域は中心の東側400km、西側300kmの広 さを持ち、依然として超大型で猛烈な勢力を保っていた。この頃から本州から九州にかけての 太平洋側では風雨が強くなり、26日午後には東海地方から九州までが、暴風域に入った。

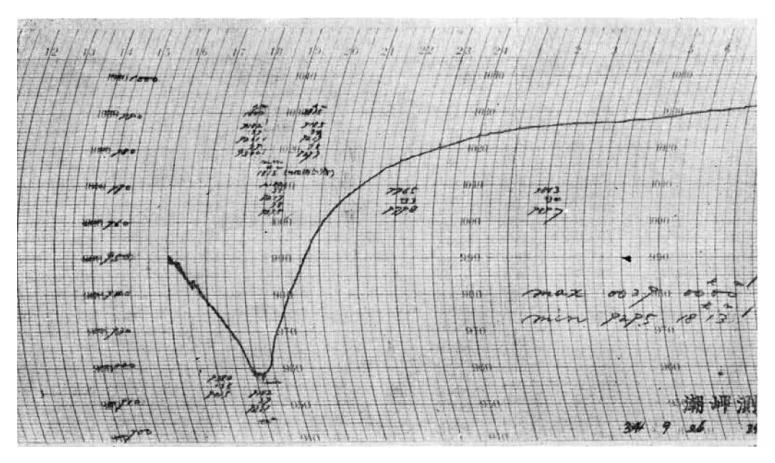
図3-3 潮岬の気圧自記記録 26日12時~27日9時(気象庁、1961)

台風5915号はその後も北上を続け、26日18時過ぎ和歌山県潮岬の西に上陸した。潮岬測候所 では18時13分に最低気圧929.5hPaを観測した(図3-3)。本州・四国・九州に上陸した台風の 上陸時の最低気圧としては、1934(昭和9)年の室戸台風(室戸岬測候所で911.9hPa)、1945 (昭和20)年の枕崎台風(枕崎測候所で916.6hPa)に次ぐ第3位の記録であった。上陸時には 九州北部から関東南部にかけて、風速20m/s以上に達し、東海・近畿・四国東部では風速25m/s を越える暴風となった。上陸時まで台風が最盛期の勢力を維持した原因は、最盛期に達してか ら上陸までの日数が3日と短かったことと、海面水温が高かったことが考えられる。図3-4 は台風上陸前の海面水温の分布図である。台風の北上してきた紀伊半島の南海上は周囲に比べ て高温であり、台風の勢力を維持するに十分な水温であった。

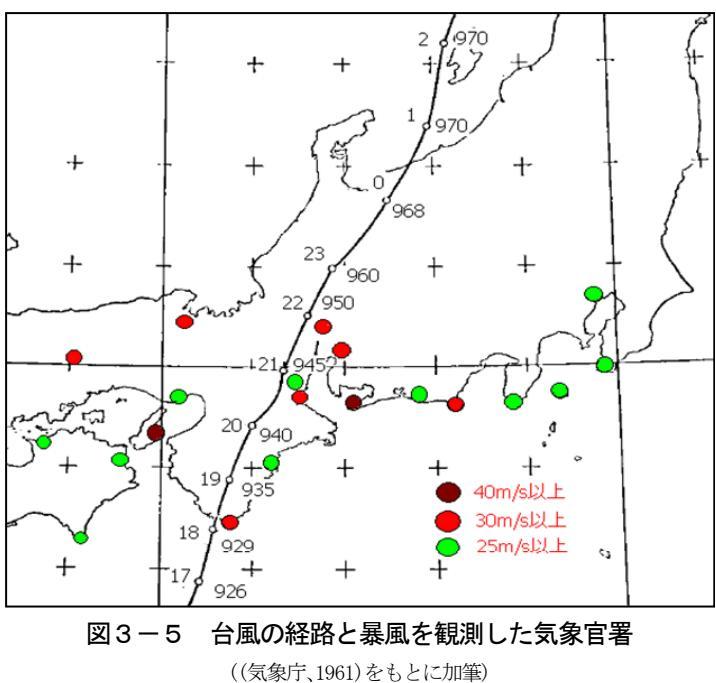
及んだ。 台風が、紀伊半島に上陸して紀伊 半島・東海地方西部を通って富山付 近に進むまで、台風は時速70km前後 の早い速度で移動していた(図3-5)。図中には最大風速が25m/s以上 (緑)、30m/s以上(赤)、40m/s以上 (茶色)の地点を示した。暴風は関 東沿岸まで広がっているおり、台風 の東側で暴風の範囲が広かったこと がわかる。台風が大型であったこと

と早い速度で移動したために、特に進行方向の右半円で風が強まったことを示している。大型 の台風が紀伊半島を北東に進むとき、関東地方では沿岸部を中心に暴風が長い時間持続するこ とがある。一方、台風の西側では、中心が極近くを通過した大阪、奈良、和歌山などでは、25m/s を超える記録はなかったが、やや離れたところに暴風が現れている。地形の影響もあるが、谷 間を抜ける局地的な現象も発生していた。

図3-5中の中国地方の30m/s以上の暴風を観測した地点は、岡山県の津山測候所である。津山測候所より東の岡山県北東部の勝田郡奈義町周辺地域では、台風がこの地方の南から東側を 通過する際に、「広戸風」と呼ばれる暴風が吹くことがある(図3-6)。台風5915号では1934 (昭和9)年の室戸台風の襲来時に匹敵する甚大な暴風被害が発生している。

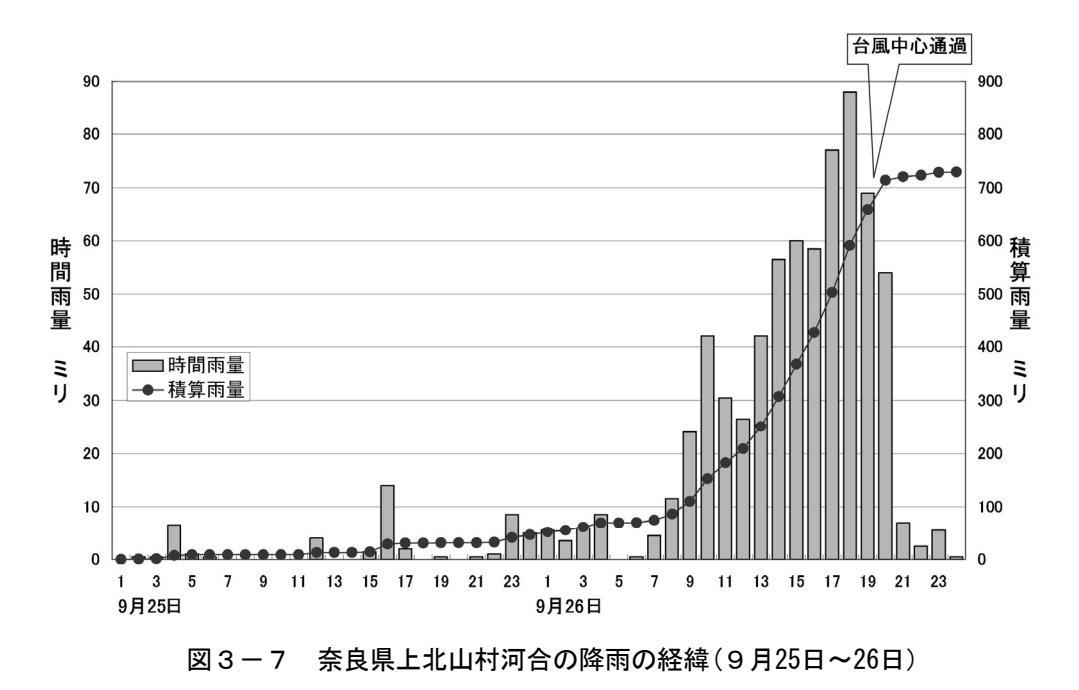
通過時の激しい雨の状況を毎時間の雨量の記録が残っている奈良県上北山村河合で見ると、 台風の接近の6時間ほど前から時間50mmを越える猛烈な雨が降り続き、台風中心の通過直後ま で続いていた(図3-7)。2日間の総雨量は700mmを超えたが、13時から20時まで7時間は時 間雨量が50mmを越える猛烈な雨が続いた。台風中心が通過した地域では、この観測点と同様に 再接近の数時間前から通過直後までに非常に激しい雨が降っている。これも台風の勢力が強 かったことに起因しており、このような通過時の短時間の激しい降り方が河川の急増水につな がった。

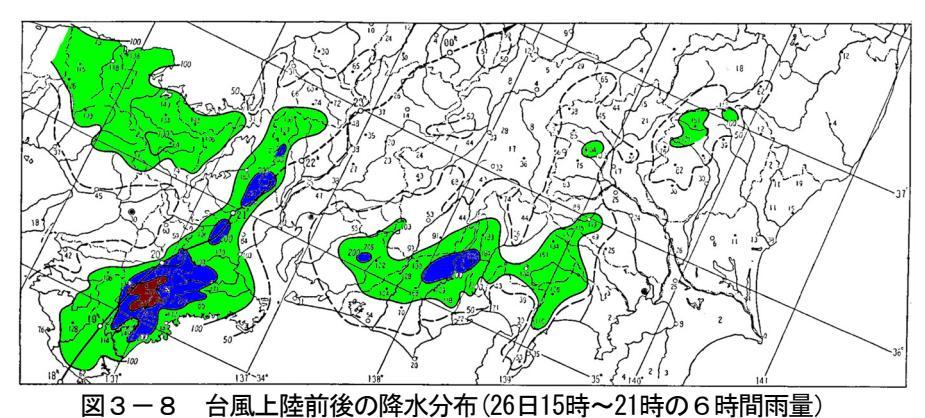
図3-8に26日15時から21時までの6時間雨量分布を示す。台風の進路に沿って200mmを超え た地域が紀伊半島から岐阜県に広がっており、その一部では300mmを超えている。このほか静岡 県の山間部にもピークがある。この地方は台風に巻き込む南からの暴風が中部山岳の地形にぶ つかり雨雲を発達させたことによる。また、若狭湾周辺を含む日本海側にも100mmを超えるピー クが見られる。この方面は台風に巻き込む北風が地形にぶつかり雨雲を発達させたことによる。 台風が岐阜県、富山県を経て、北陸から東北の日本海沿岸を台風が移動したのに伴って、降 水域は次第に北東に進んだ。この頃になると台風中心での猛烈な降雨は不明瞭となって、東海 地方から関東、東北南部の山沿いなど南から南東の強風が山地にぶつかる地域で大雨が続いた。

注) 気象庁技術報告第7号の図に100mm以上(緑色)、200mm以上(青色)、300mm以上(茶色) で塗りつぶした。

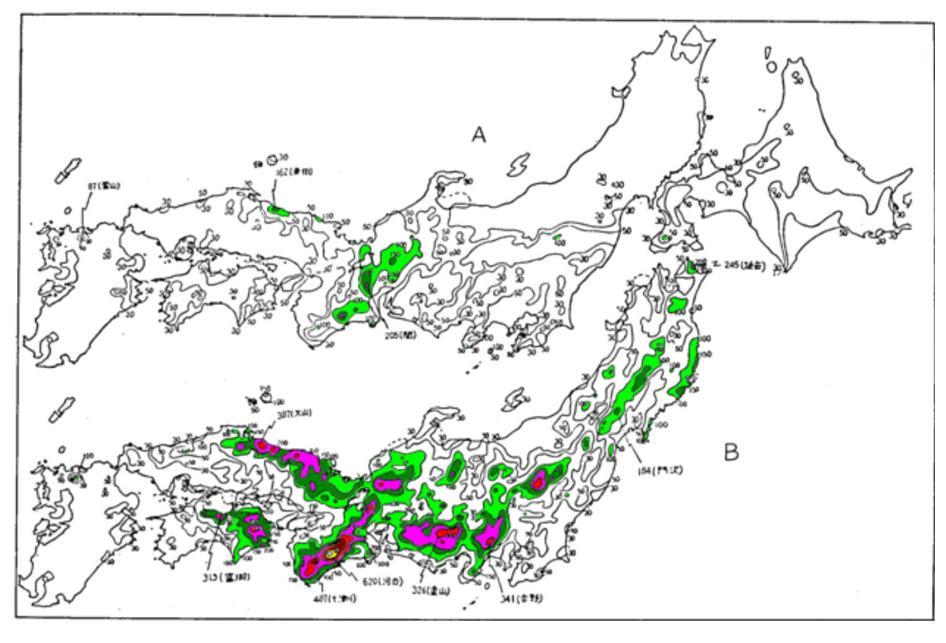
図3-9 台風5915号の総雨量図

25日9時から降り終わりまでの総雨量は紀伊半島の山間部が最大で、奈良県の入之波で898mm、 河合で721mm、日出岳で622mmなど600mmを超えた(図3-9)。このほか、三重県から岐阜県に かけては400~500mm、四国東部・山陰地方東部の山岳部・中部地方南部の山岳部・関東地方北 部の山岳部で400~450mmに達する大雨となった。このほかの地域では、東北地方の山岳部で 200mm、北海道東部で100mmの降雨があり、台風の西側に当たった九州では北部の一部で100mm を超えたほかは数mm程度であった。

注) A:9月25日9時~26日9時 B:26日9時~27日9時((気象庁、1961)の図に手を加えを色分けした)

この台風の特徴はその強い風にあり、全般的には降雨量はそれほど顕著ではなかった。しか しながら、地域的には多いところもあり、紀伊半島の山岳地では300~600mm、東海、山陰東部、 四国東部では200~300mmにも達していた。総雨量については、第3章第1節の図3-9で大ま かな記述があるが、現実には非常に大きな値、例えば、奈良県紀ノ川上流、入之波では898mm を記録した。しかし、強風のもとで転倒マス型記録計による記録値で正確に実態が観測できた かという点については、著者はかなり疑念を持っている。

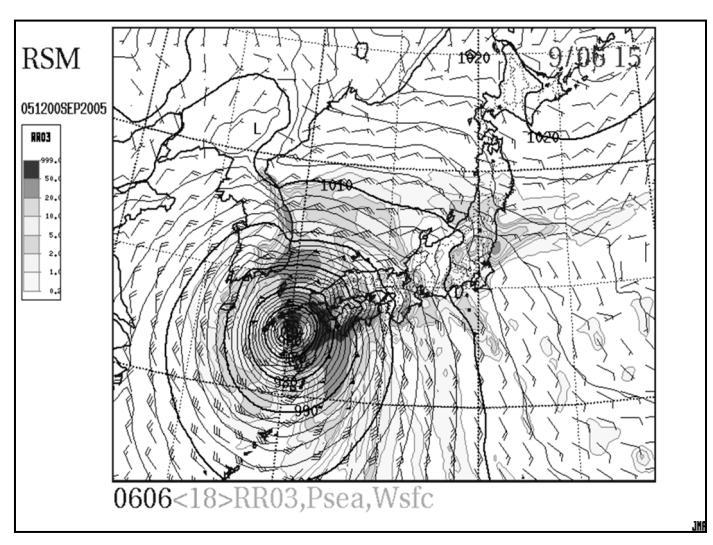
図コラム4-1 台風0514号の予想

現在の数値予報モデルには、詳細な 地形も組み込まれており、台風の進路 予報だけでなく、暴風や大雨が地形の 影響を受けて増減する状況も良く表現 されるようになった。台風接近時の暴 風や大雨の予報も地域的にきめ細かく 行えるようになった。図コラム4-1 は台風0514号の予想で、中心が九州西 部に上陸するのに伴って、九州山地や 四国山地に南風が当たって雨が激しく なる状況を予想したものである。

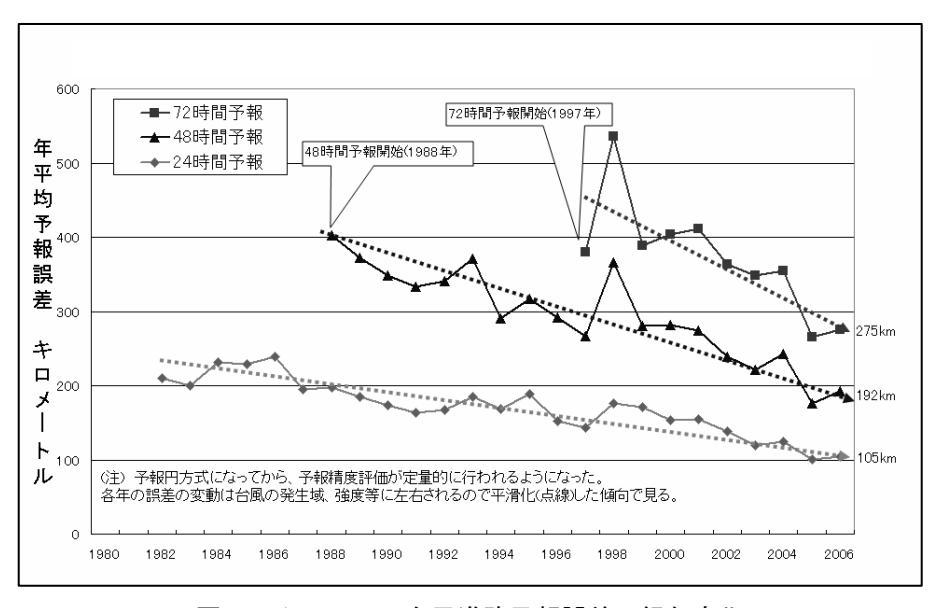
図コラム4-2 台風進路予報誤差の経年変化

表していなかったが、予測技術の向上に合わせて、現在は72時間予報まで発表している。図コ ラム4-2に近年の台風進路予報の精度の変遷を示したが、48時間予報の精度は1980年代の24 時間予報の精度を上回ってきた。今もより精緻化された数値予報モデルの改良に取り組んでい る。

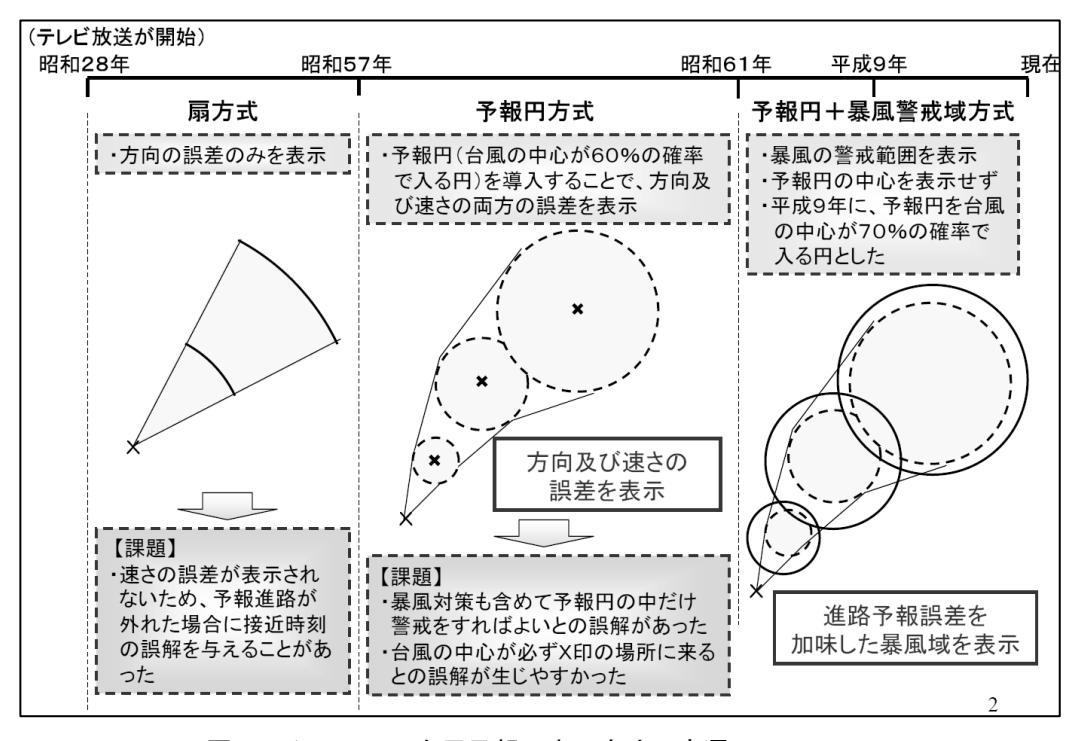
図コラム5-1 台風予報の表示方法の変遷(気象庁資料)

気象庁は、これまで台風進路予報の精度の向上に向けた技術開発を進めると共に、台風予報 を誤解なく、わかりやすい情報として提供するよう努めてきた。図コラム5-1は台風予報の 表示方法の変遷を示したものである。伊勢湾台風(1959年)のときは、扇方式を用いていた。こ の表示方法は、扇の広がり具合が、台風予報のブレ幅を示すもので、扇の広がりが狭い場合は 自信のある予報と考えられる。しかし、この表示方法では速度の誤差が表示されないため、接 近通過の時間のズレを示されない欠点があった。

この欠点を解消するため、1982年6月から進行方向のズレ幅と、進行速度のズレ幅を表現す る方法として、予報円方式を採用した。しかし、1985年台風13号が九州を北上した際に、有明 海で小型漁船が遭難した。漁船は出港前に入手した台風の予報円の周辺付近に当たる海域で操 業していた。予報円を暴風域の予想範囲と誤解したことから起こった遭難であった。実況図に は暴風域が円表示されており、予報進路には予報円が表示されているが、この違いが正確に伝 わっていなかったことが原因の一つであった。このため、1986年7月から予報円と暴風に警戒 を要する範囲(暴風警戒域)を重ねて表示する方法に改めた。

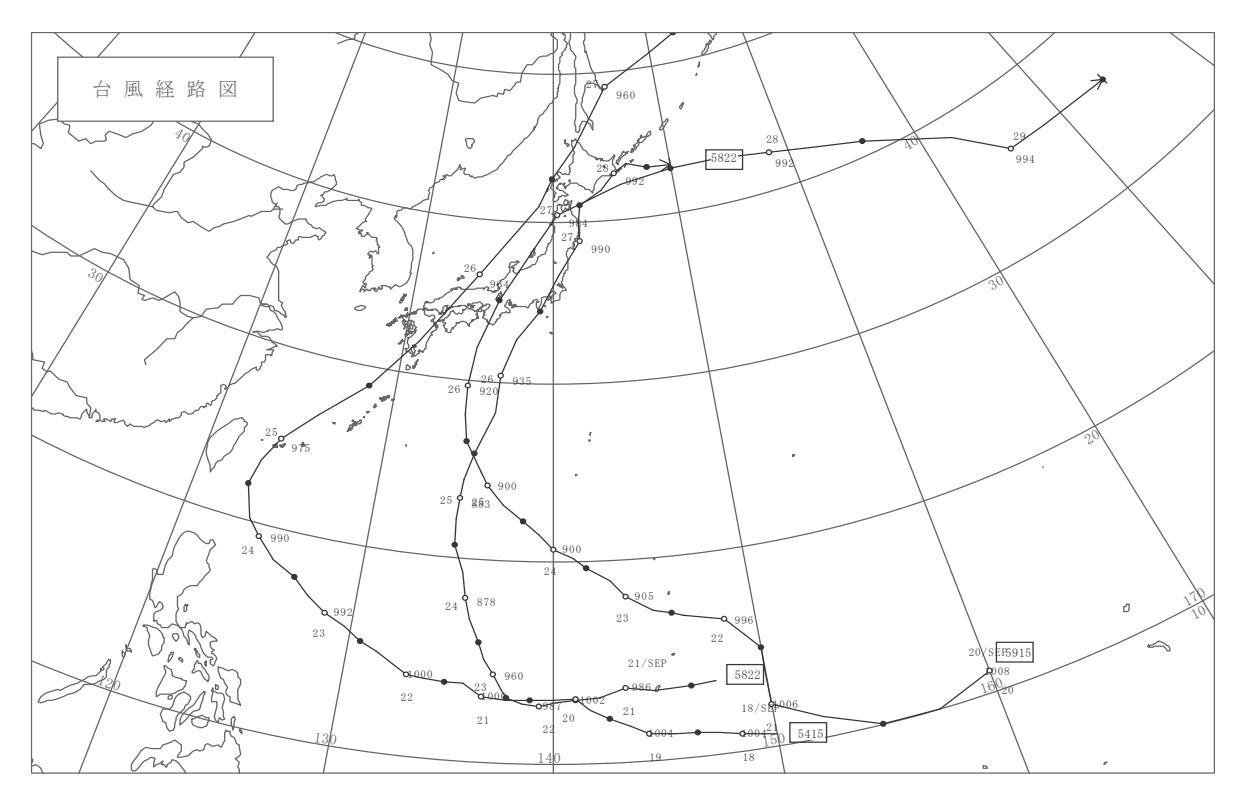
図コラム6-1 台風の進路図 5415:洞爺丸台風、5822:狩野川台風、5915:伊勢湾台風(気象庁資料)

1954(昭和29)年の洞爺丸台風、1958(昭和33)年の狩野川台風、そして1959(昭和34)年 の伊勢湾台風の3個の台風は偶然とはいえ、すべて9月26日に日本列島に上陸した。洞爺丸台 風では函館港から出港した洞爺丸をはじめ、5隻の青函連絡船が暴風と高波で遭難し、洞爺丸 の乗員乗客1,139名が死亡するなどの大惨事となった。狩野川台風では、東海地方と関東地方で 大雨による土砂災害や河川の氾濫が相次ぎ、特に狩野川が氾濫し、伊豆地方だけで1,000名を超 える死者が出た。そして、伊勢湾台風では、紀伊半島沿岸一体と伊勢湾沿岸では高潮、強風、 河川の氾濫により甚大な被害を受け、死者行方不明5,000名を超えた。このような甚大な災害を もたらした台風が同じ9月26日に上陸したことから、「魔の9月26日」とか「台風の特異日」と 呼ばれている。

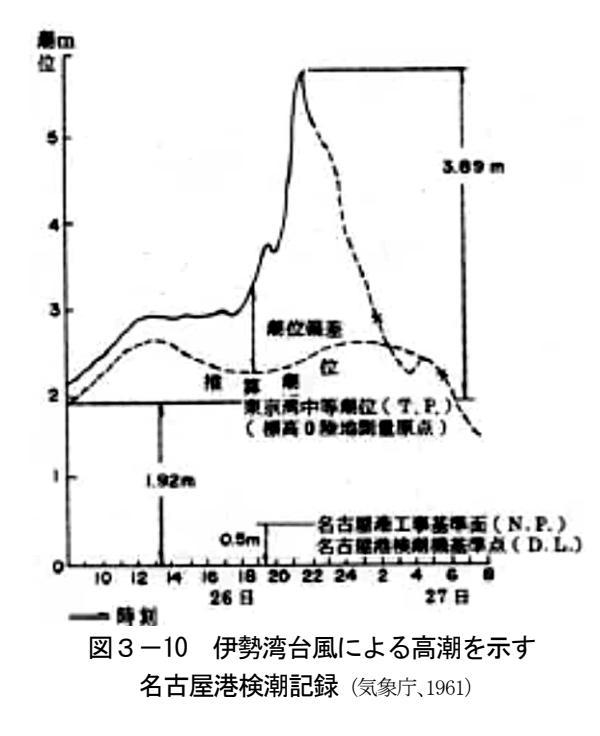
伊勢湾台風によって、図3-10に示されるよ うに、26日21時半頃に名古屋港において我が国 観測史上最高の潮位T.P.+3.89m(N.P. **+5.30m,D.L.*+5.81m)及び潮位偏差3.55 mが記録された。このような高潮の発生が名古 屋港を中心とする湾奥部に激甚な災害をもたら した最大の誘因であるが、伊勢湾台風は同時に 伊勢湾周辺全域に大きな高潮を発生させ、被害 を拡大させたことにも注意が必要である(写真 3-1)。

[※]N. P. は、名古屋港朔望平均干潮位であり、名古屋港での工事基準面として用いられる。東京湾の平均海面潮位T. P. より1.41m低い 潮位を表す。D. L. はこれよりさらに0.50m低い名古屋港検潮基準点を表す。

図3-11及び3-12は、伊勢湾台風による高潮の全体像を理解するため、伊勢湾及び三河湾 での最高潮位とその起時時刻の分布を示したものである。伊勢湾での高潮は、前述の図3-10 からもわかるように、実測潮位が推算潮位(天文潮位)から離れ始める26日8時頃(潮岬上陸 の10時間以上前)には既に発生している。そして、伊勢湾台風の北上に伴い、高潮が発達しな がら風向に合わせて湾奥に向かって進行し、湾奥部で最大のT.P.+3.90mになっている。

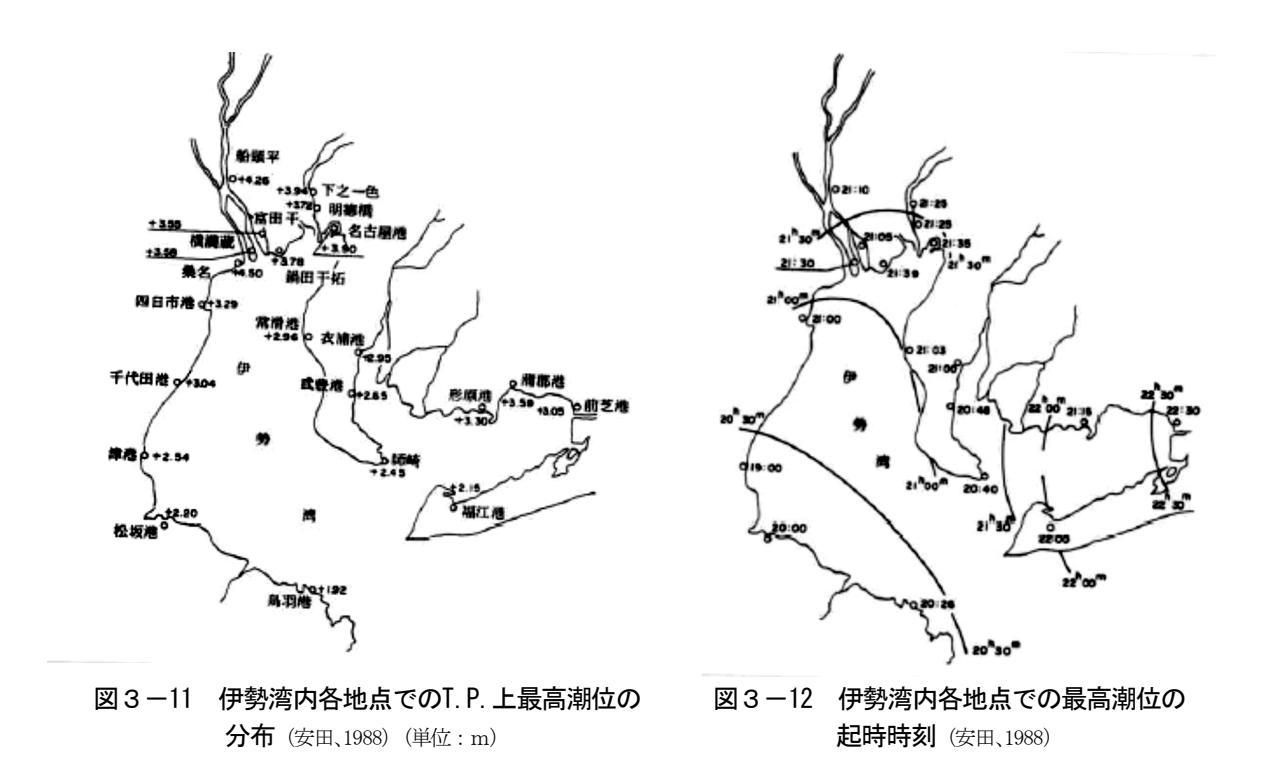
その約1時間前に湾口に近い鳥羽で最高潮位はT.P.+1.92mに達していたが、図3-13 に示す名古屋港から鳥羽港に至る4検潮所での潮位偏差の時間変化からわかるように、名古屋 港での最高潮位起時に至るまでの間、いずれの地点でもほぼ最高潮位が保たれていた。これは、 伊勢湾台風による高潮が波動として湾口から湾奥に向かって伝播したものではなく、台風下の 吹送流による湾口からの海水の流入と海岸での堰止めによる湾全体の潮位の上昇とその後の湾 水振動現象であることを示している。これによって、このときの満潮位T.P.+0.4mを考慮し ても伊勢湾台風によって湾口で約1.5m、伊勢湾の湾奥で3.5m、三河湾の湾奥でも3m近く海 面が盛り上がったことになる。これは、それだけの海水が伊勢湾台風によって太平洋から伊勢 湾内に流入したことを意味している。

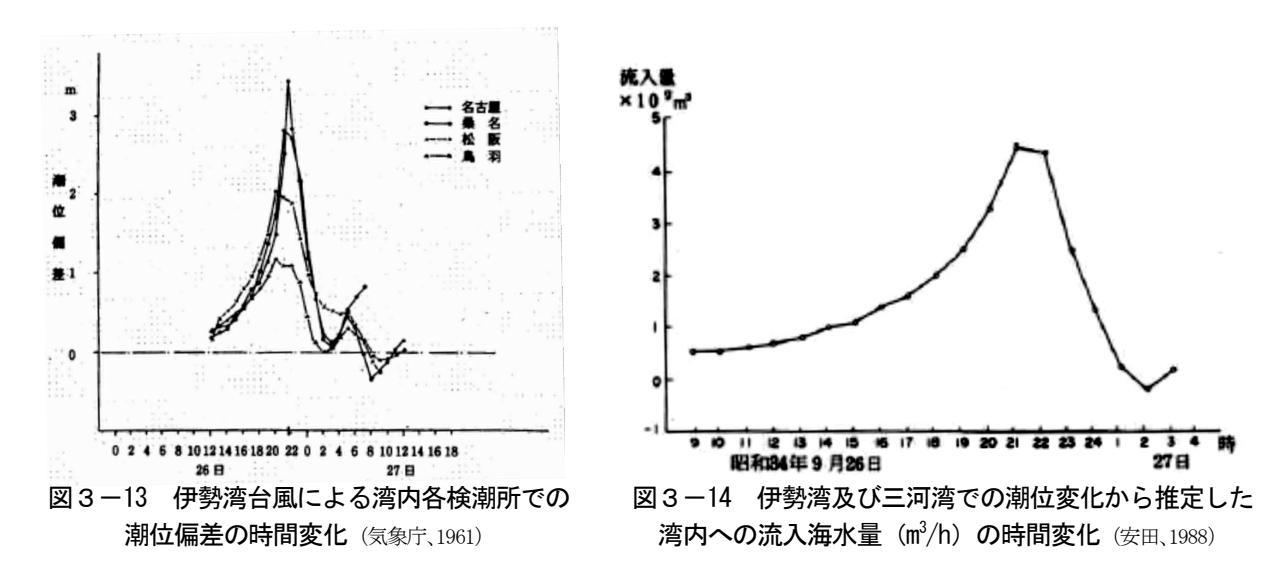
図3-14は、伊勢湾及び三河湾の面積と各地の潮位偏差から求めた海水の時間当たり流入量の経時変化を示したものである。これから、最高時で約1.22×10⁶m³/sの海水が伊良湖水道を通して太平洋から吹送流として流入したことがわかる。

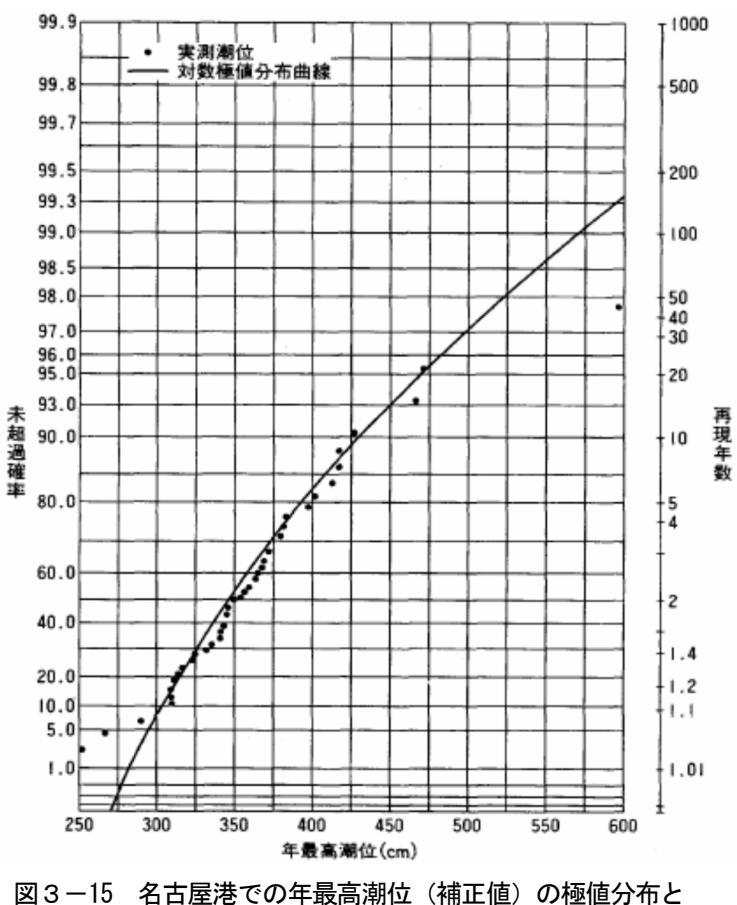
理論分布(対数極値A型)との比較(岩垣・中島、1993)

この異常性を統計的に検討するた め、年最高潮位とその未超過確率の 関係を対数確率紙にプロットしたも のが図3-15である。図中の実線は、 対数極値分布A型による理論分布を 示す。伊勢湾台風による潮位を除い た他のいずれも図中の実線にほぼ 従っており、同一の母集団に属して いると見なせるのに対し、伊勢湾台 風による595cmの潮位のみがそれよ り外れており、統計的異常性が明瞭 となっている。ただし、これはわず か42年間の統計期間に基づく結果で あり、今後100年間にわたってD.L. 上6m近い高潮が発生しなければ、 伊勢湾台風による潮位の未超過確率 は実線上に移動し、図中の実線に従 う母集団に属することになる。その 結果、伊勢湾台風による潮位の未超

過確率はほぼ99.3%となり、再現確率は136年に1回程度と確定することになる。しかし、逆に 今後数年内にD.L.上6m程度の高潮が発生すれば、伊勢湾台風による潮位を異常とは見な せなくなり、これらを含む極値分布関数を新たに導出する必要が生じる。

このように、限られたデータの下では伊勢湾台風による高潮の出現確率を統計的にも明確に 論じることはできない。しかし、名古屋港における年最高潮位は全て同一の母集団に属し、図 中の実線に従うとの仮定の下に出現確率を求めれば、伊勢湾台風による高潮の潮位については 上述のように134~138年に1回となる。

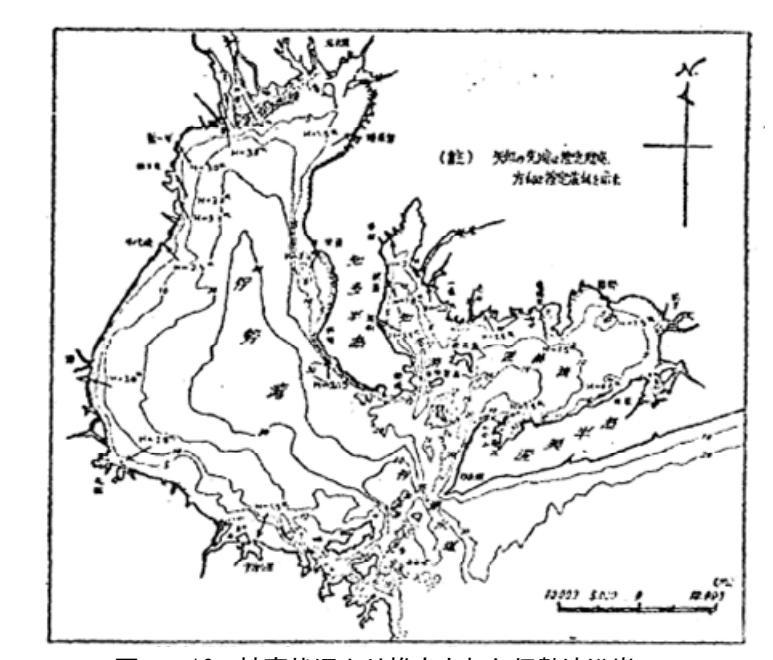
図3-16 被害状況より推定された伊勢湾沿岸の 卓越波高(井島ほか、1960)

伊勢湾内の波浪についても井島らによって検討が行われた。前述の波高計記録をもとに、26 日14時頃の名古屋港前面での波高及び周期がそれぞれ0.1~0.15m及び7.3~9.0sであり、外海 の波の影響がほとんど及んでいないことが示された。また、湾口に近い福江港外での記録でも、 26日5時の波高は0.15mに止まっていた。このことから、伊良湖水道の遮薮効果によって、前 述の波高8~10mと推定された外海の高波は伊勢湾内にほとんど侵入しておらず、伊勢湾内の 海岸堤防を破堤させた高波は、湾内で発生したものと判断された。 図3-16は、井島らによって作成 された被災状況に基づく波高分布図 であり、湾奥の名古屋港周辺での波 高が2.4m程度であったことを示し ている。これは、外海での波高に比 べ格段に小さいが、1953年の13号台 風による被災後のおおよその設計波 高2m(細井ほか、1960)を1.2倍上 回っており、波力ではその二乗の 1.44倍の大きさとなるため、破堤を 引き起こすに十分な波高であったと 判断される。ただし、この図に示さ れた波高は、被災状況に基づいてい るが、定量的信頼度という点では問 題が多い。

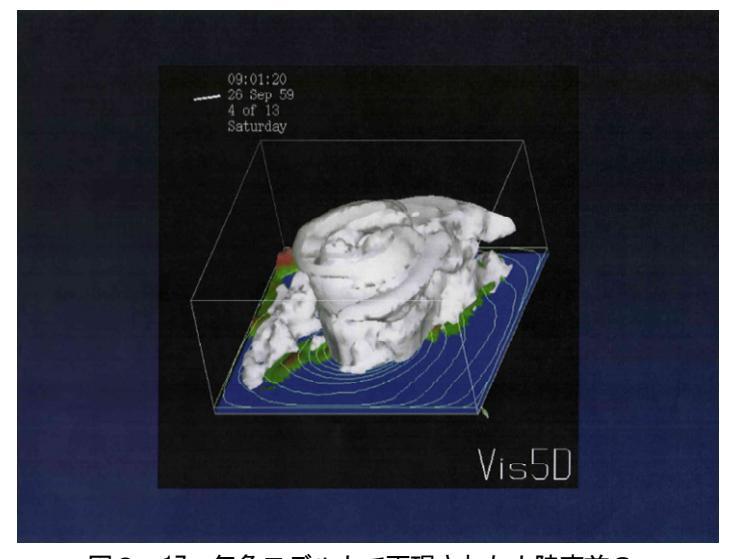
図3-17 気象モデル上で再現された上陸直前の 伊勢湾台風による雲の3次元図 (大澤ほか、2001)

図3-17は大澤ら(2001)によっ て気象モデル上で再現された上陸直 前の伊勢湾台風による雲の3次元図

雲の左下は九州南部から朝鮮半島、雲の右下は関東から東北の太平洋岸

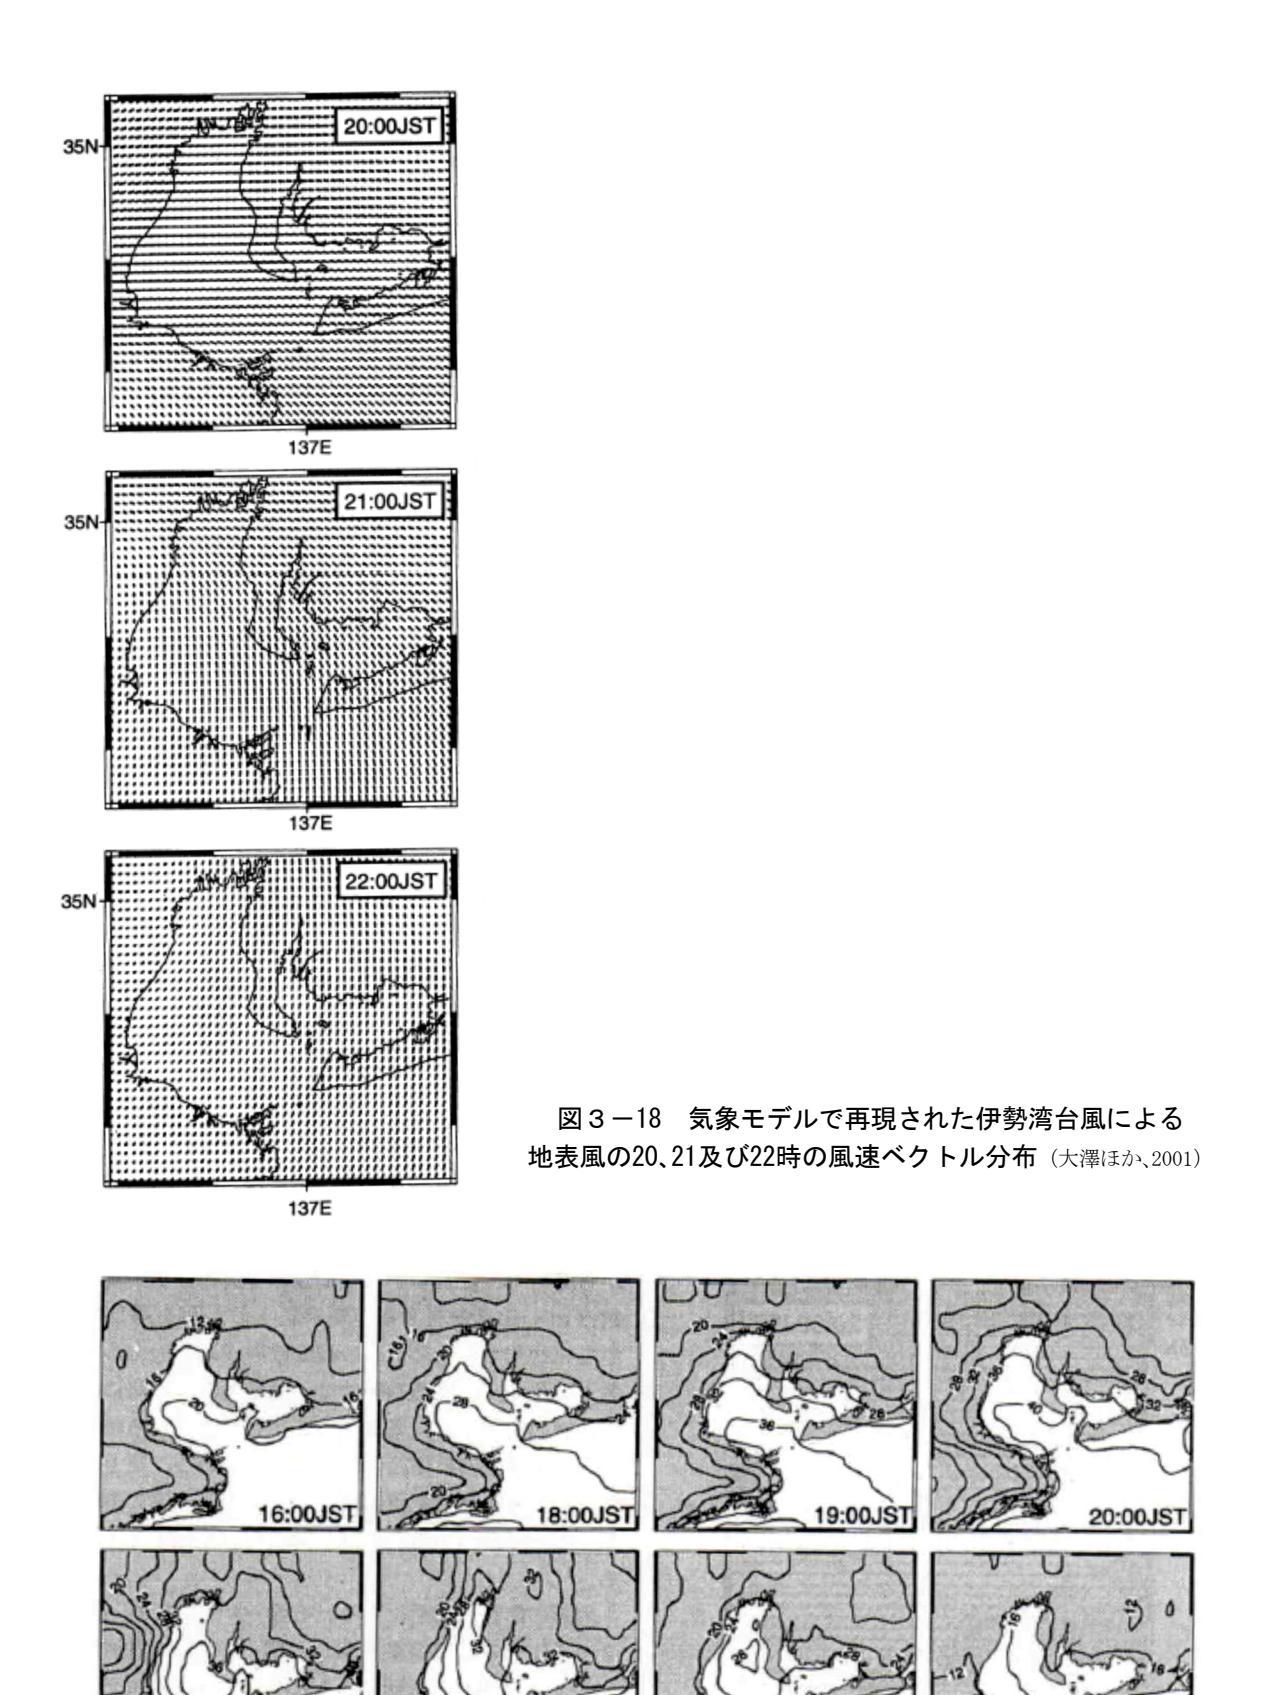
であり、図3-18はそのときの地表風のベクトル分布図である。

また、図3-19は、16時から23時までの間の地表風の風速分布の変化を示したものである。 これから、台風の北上に伴って伊勢湾内に強風域が進入し、海上が強風域となっていく様子が よくわかる。

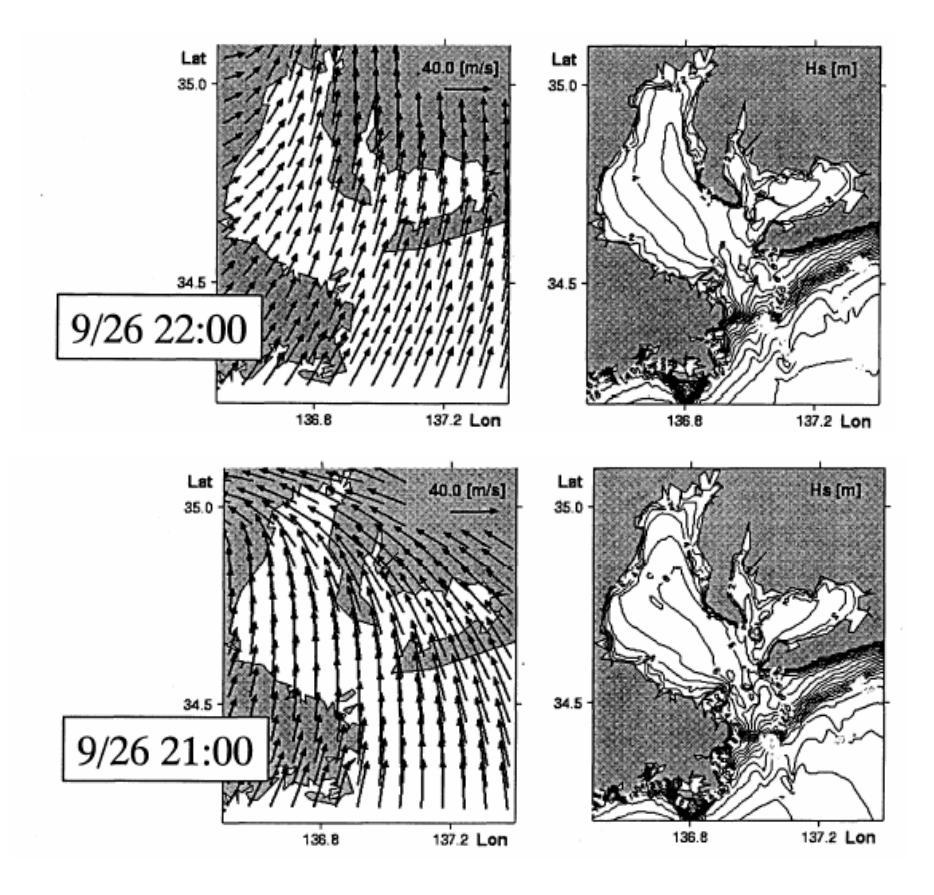
図3-20 結合モデルによって計算された伊勢湾台風による26日21時及び22時(名古屋港最低 気圧21時35分)の風速ベクトルと最大有義波高の分布(小林ほか、2003)

図3-20は、このように気象モデルによって得られた海上風を用い、波浪推算モデルによっ て再現した26日21時における湾口外から湾内の波高及び周期の分布図である。これによっても 湾奥の名古屋港周辺で2m程度の高波が来襲していたことがわかる。同時に、波高については、 潮位と異なり、湾奥で小さく、湾口で逆に大きく、知多半島には6mの高波が来襲していたこ とがわかる。これは、地元での経験談と一致する結果である。

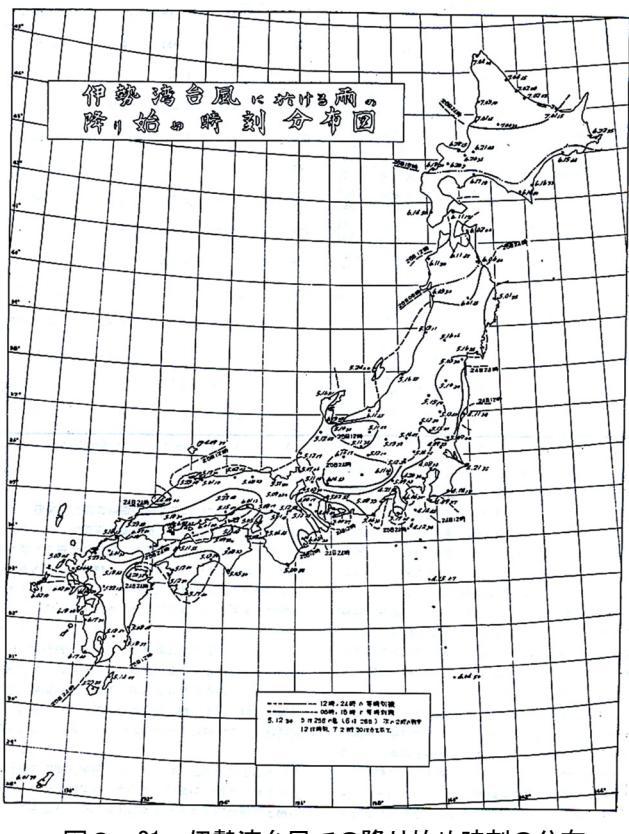
図3-21 伊勢湾台風での降り始め時刻の分布 (「気象要覧」昭和34年9月による)(建設省河川局、1962)

まず、総雨量は、紀伊半島を最大として東に漸減、西に急減している。例えば、四国では南 部の多雨地帯を除けば、量的には僅少である。鹿児島県、熊本県ではほとんど降雨は見られな い。ただし、西日本では山陰東部にやや雨量が多いという特異性がある。東日本では、山地に 雨が多いが、それでも中部南半や、関東地方で100mm以上、奥羽地方で数十mmといった程度であ る。 次に、降り始めの分布は、図3-21のよ うに、極めて複雑である。この原因は台風 到来以前に停滞していた前線活動によると 推定されている。特に早いのは本州南岸で 23日や24日からである。九州西端や瀬戸内、 中部山岳、青森以北は26日になってから降 り始める。意外に中部山岳は遅いが、奥羽 地方以北の降り始め時刻が北進するにつれ て遅くなるのは、台風の移動を反映したも のである。

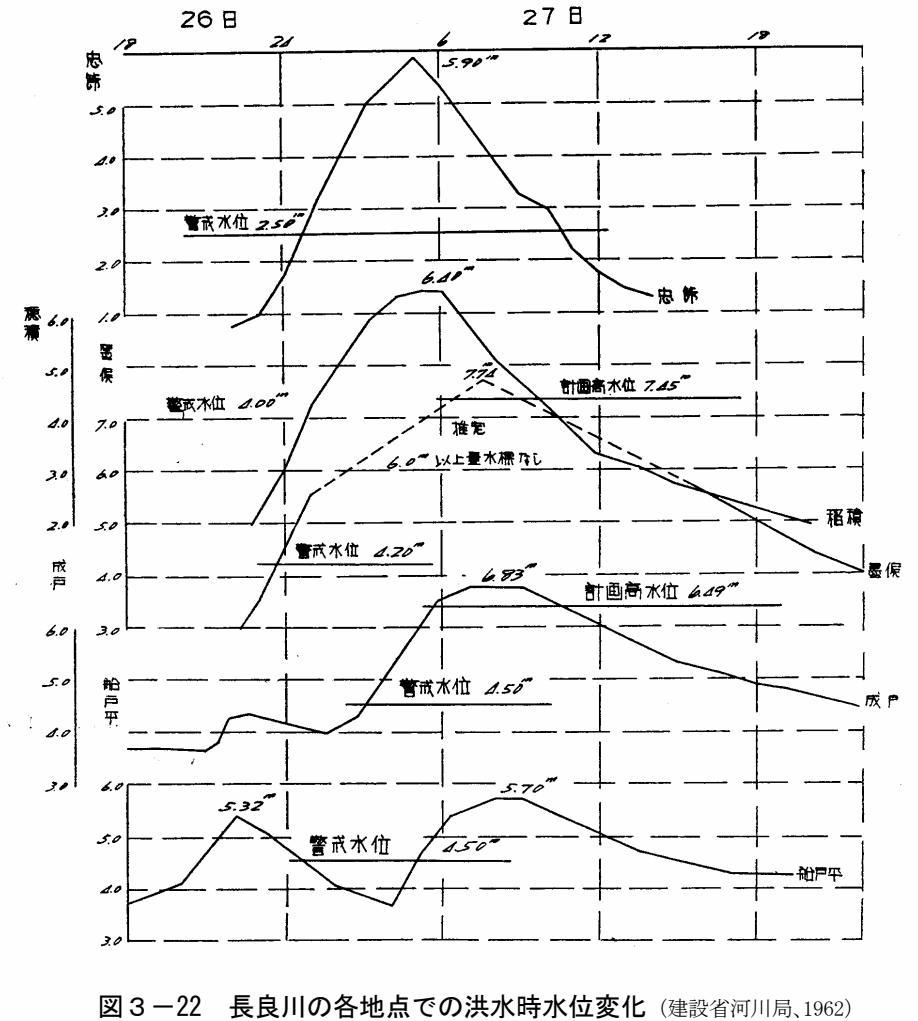
図 3 - 22 長良川の各地点での洪水時水位変化 (建設省河川局、1962 単位:m

長良川の下流部では、木曽川下流部と同様に上流からの洪水と沖からの高潮の2つのピーク をもつ水位変化が見られる。例えば、船頭平では高潮によるピークは26日21時35分に5.50m、 また洪水のピークは27日8時に5.70mとなっていた。出水の規模は甚大で、河口部の大破堤の 主因は高潮にある。河口より24km上流の成戸でさえ高潮によって約80mmの水位上昇を起こして いた。表3-8に長良川の各地点における出水時最高水位、図3-22に長良川の各地点での洪 水時の水位変化を示す。

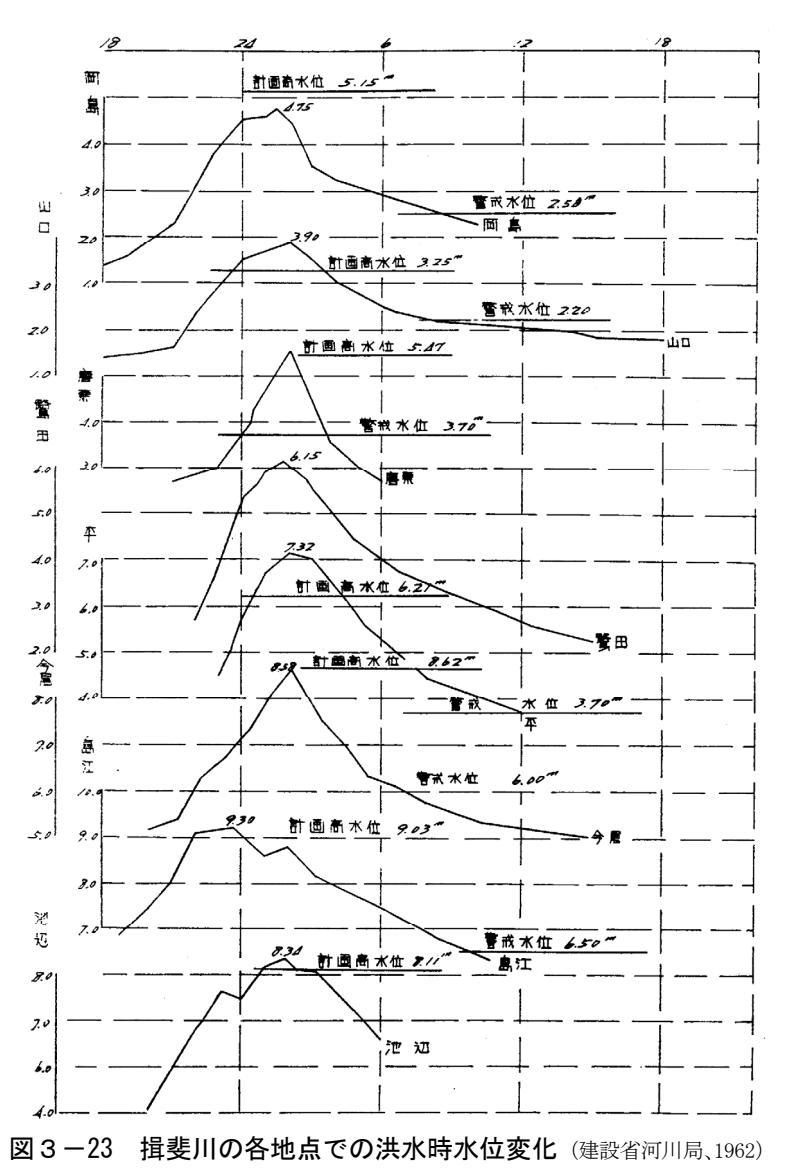
揖斐川流域では、台風が水源地帯を通過したので雨量は他の2流域より多く、25・26両日で 300~400mm、時間最大で26日22時60~80mmの程度となった。この豪雨によって、揖斐川全川に わたって、既往最高の水位を記録し計画高水流量を上回る大洪水となった。しかし、図3-23 のように、極めて急激な増加・減少を示す波形を示す。

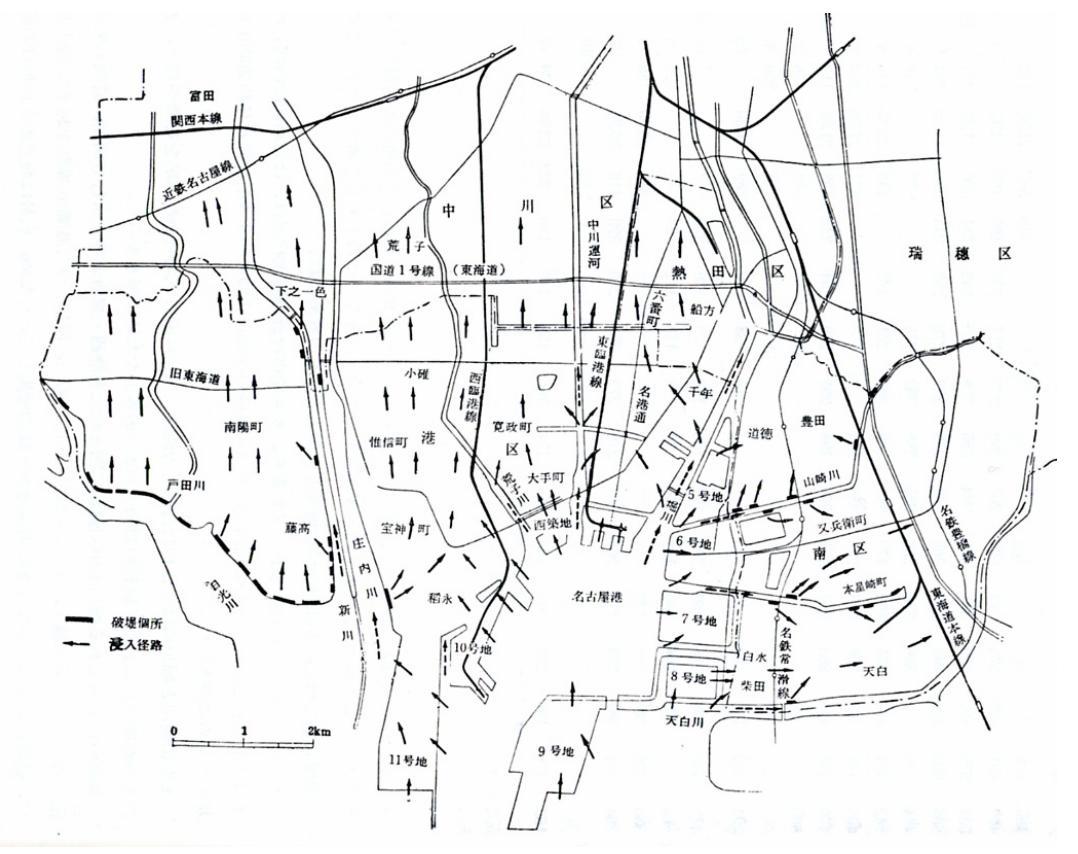
図3-24 破堤高潮の侵入状況(名古屋市、1994)

まず、河口部付近での破堤及び潮の侵入状況は図3-24破堤高潮の侵入状況のようである。 すなわち、港湾護岸の決壊は19か所、その破損箇所は25か所で、その最大は8号地貯木場南岸 の約950mに及ぶ決壊であった。また、河川・海岸堤防は決壊37か所、破損22か所で、最大の決 壊は庄内川左岸河口部の約232mであり、特に南陽町海岸堤防は各所で寸断された。

市内では南区の白水・柴田地区への浸水が午後9時頃から、具体的には8号地貯木場から流 木を伴って侵入した分と、天白川を逆流した高潮が千鳥橋付近の堤防を破堤した侵入分とが主 で、そのほかに7号地埋立地を乗り越え、大江川左岸を破堤して侵入したものもあった。また、 山崎川と堀川に挟まれた道徳町付近は、高潮が堀川沿いの木場町の貯木場を越え、さらに山崎 川右岸が数箇所にわたって延長約200m程度破堤したために浸水を被った。

また、これらの浸水にやや遅れて、庄内川河口に近い左岸堤防が高潮によって約230m決壊したので、この部分での浸水は非常に激しく、浸水した流れは先述の荒子川沿岸、港区から中川区一帯の低地帯に押し寄せ、ついには関西本線以北まで及んだ。

最後に、高潮の侵入の最も激しかった南陽町付近では、この地域が直接伊勢湾に面し、高潮の直撃を受けたので、海岸・河川堤防が約20か所の決壊となり、しかも干拓した水田であったことも原因し、区域全体が一瞬のうちに泥海と化した。これらの浸水の状況を表現したものとしては、浸水の最高水位、湛水水位、湛水日数は既出の図2-11、図2-12、図2-13に示されている。

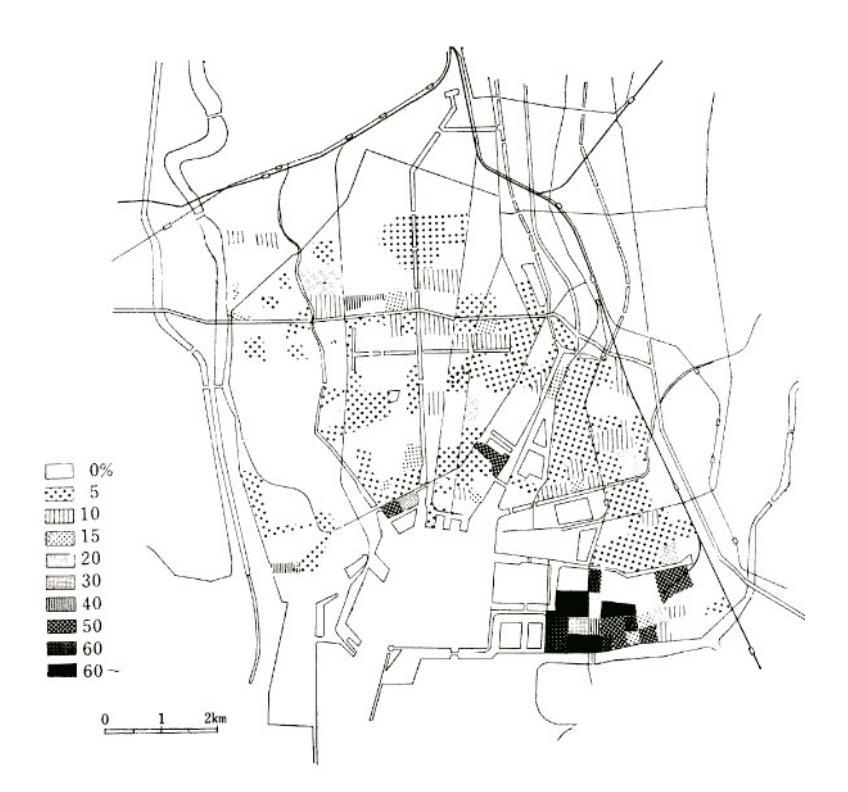
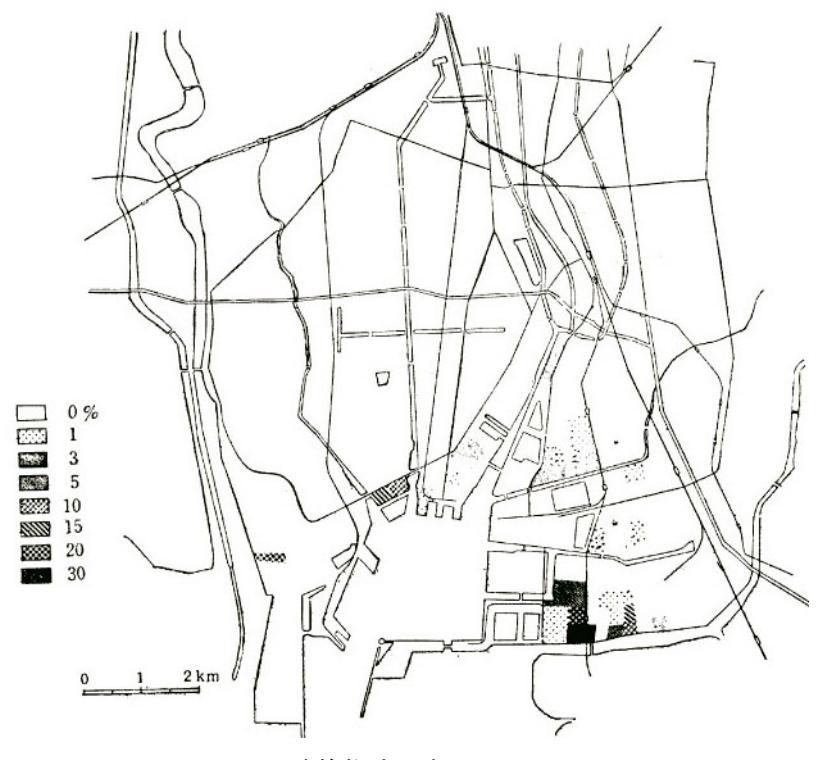
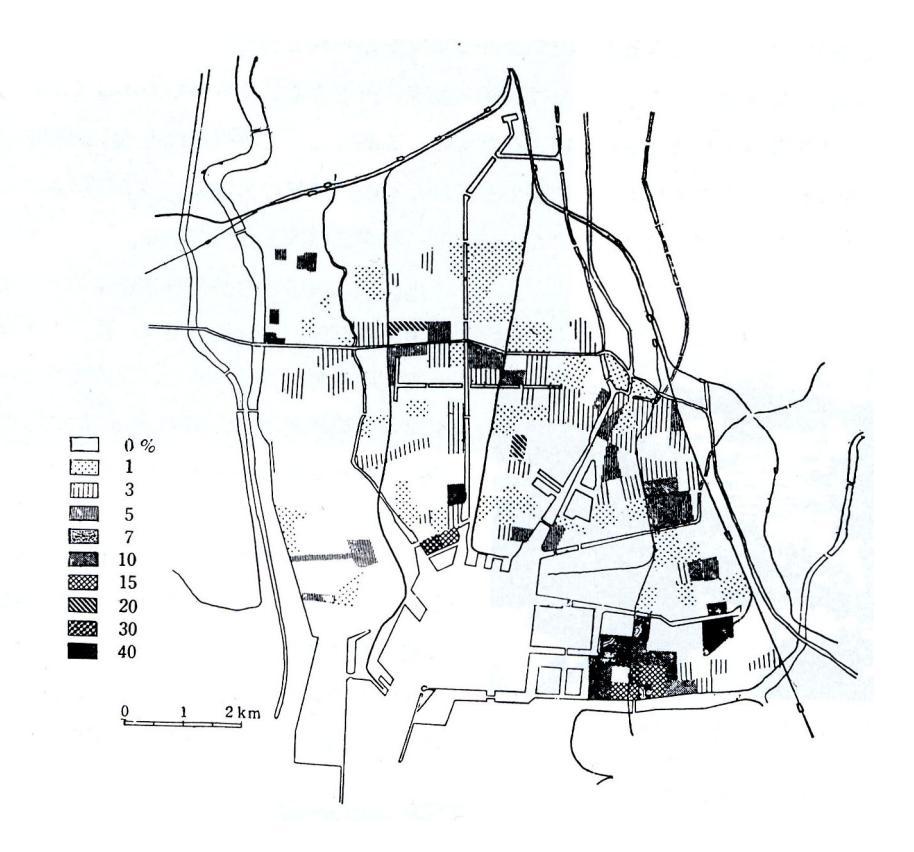
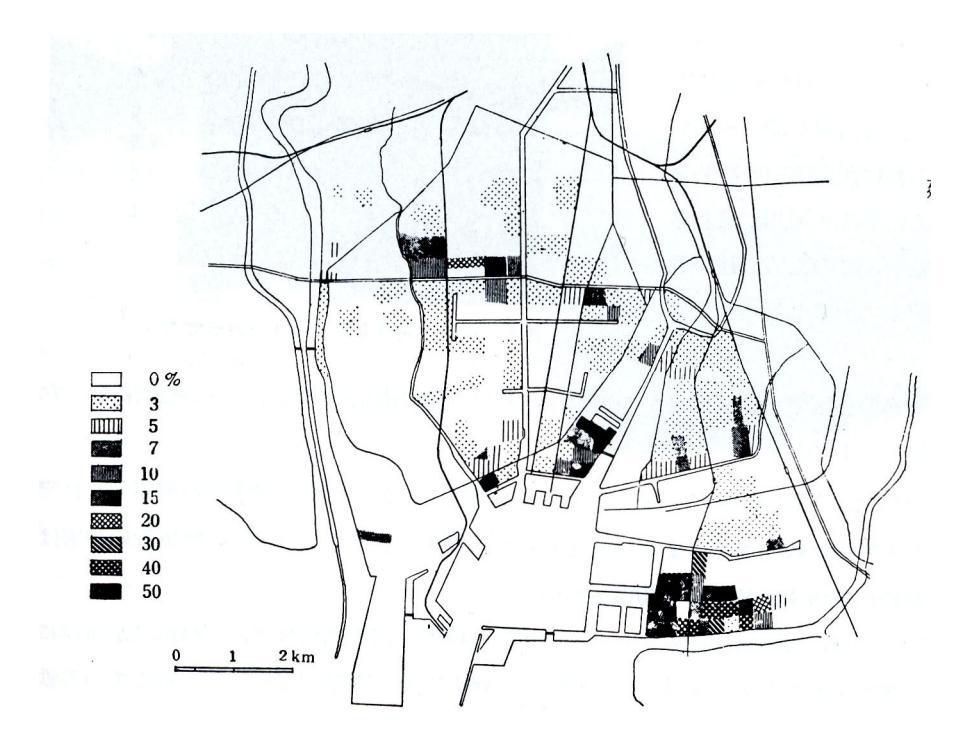
以下に、建築物の被害率、流出率、全壊率、半壊率を図3-26~29に示す。いずれも出典は 名古屋市の『伊勢湾台風災害誌(復刻版)』(平成6年9月)である。

地区別の被害状況をこれらから見ると、南区での被害が大きいことに注目される。特にその 中心は柴田・白水地区で、ここは浸水した高潮の水勢が強く、また巨大な流木が大量に流出し たために、全壊・半壊の被害率が高く、全被害率で見て70%程度の地域が認められ、中でも柴 田地区では全棟数が被害を被った。

また、南部海岸沿いの干拓堤防周辺の農家では、海岸堤防を破壊した高潮によってほとんど 流出又は全壊した。しかし同じ南陽町でも旧東海道付近の部落では流出建築物はなく半壊程度 以下の被害のものが多く、これより内陸部の被害率は急激に減少していた。
