8月23日からの大雨等に係る関係省庁災害対策会議

議 事 次 第

日時：平成25年8月24日（土）

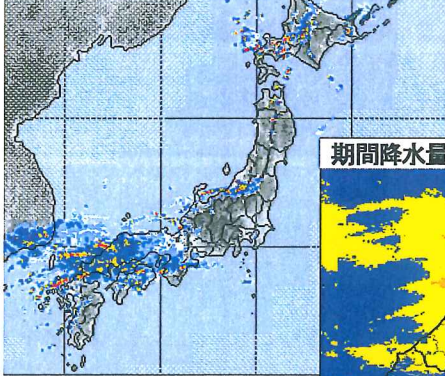
気象レーダー(24日10時)

島根県で約500ミリ、富山県・石川県などで約300ミリの大雨。
