ケース⑱〔火災無・完全情報・1/3翌日帰宅ケース〕
(12時発災、天候：晴れ、幹線以外一部利用、通行不能
橋梁無、建物倒壊有、火災無、帰宅経路混雑情報利用
可、安否情報提供改善：有、翌日帰宅割合1/3)

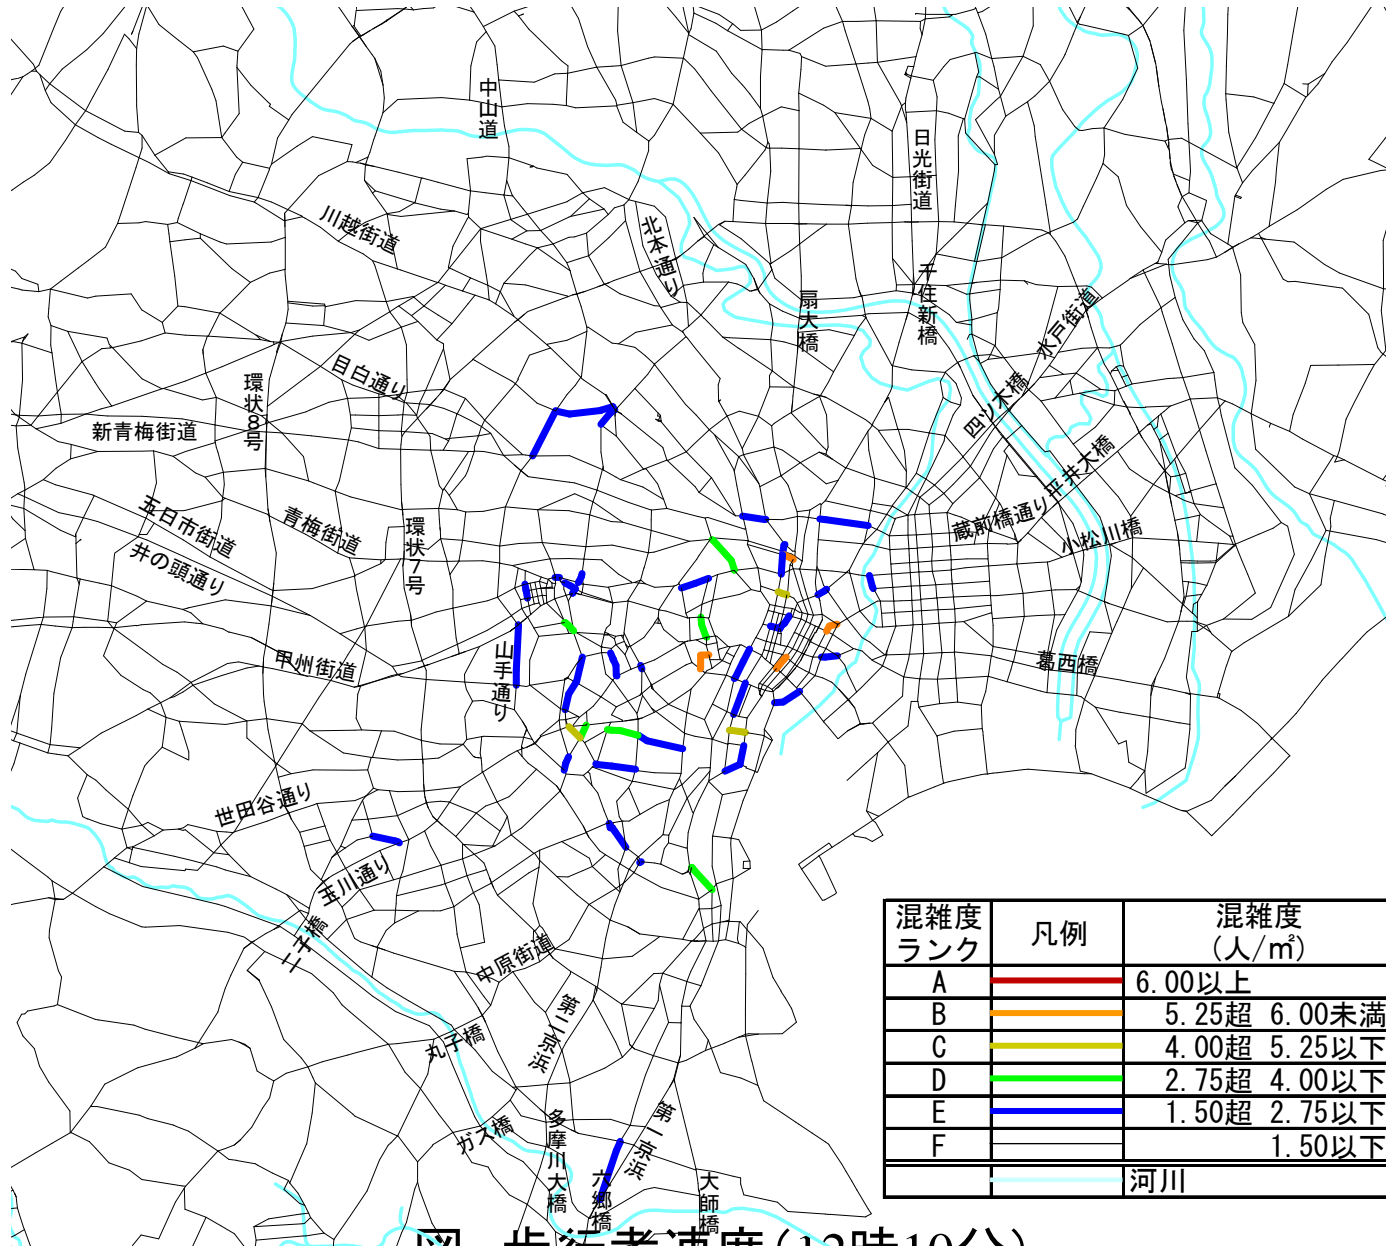
図 歩行者速度(12時10分)

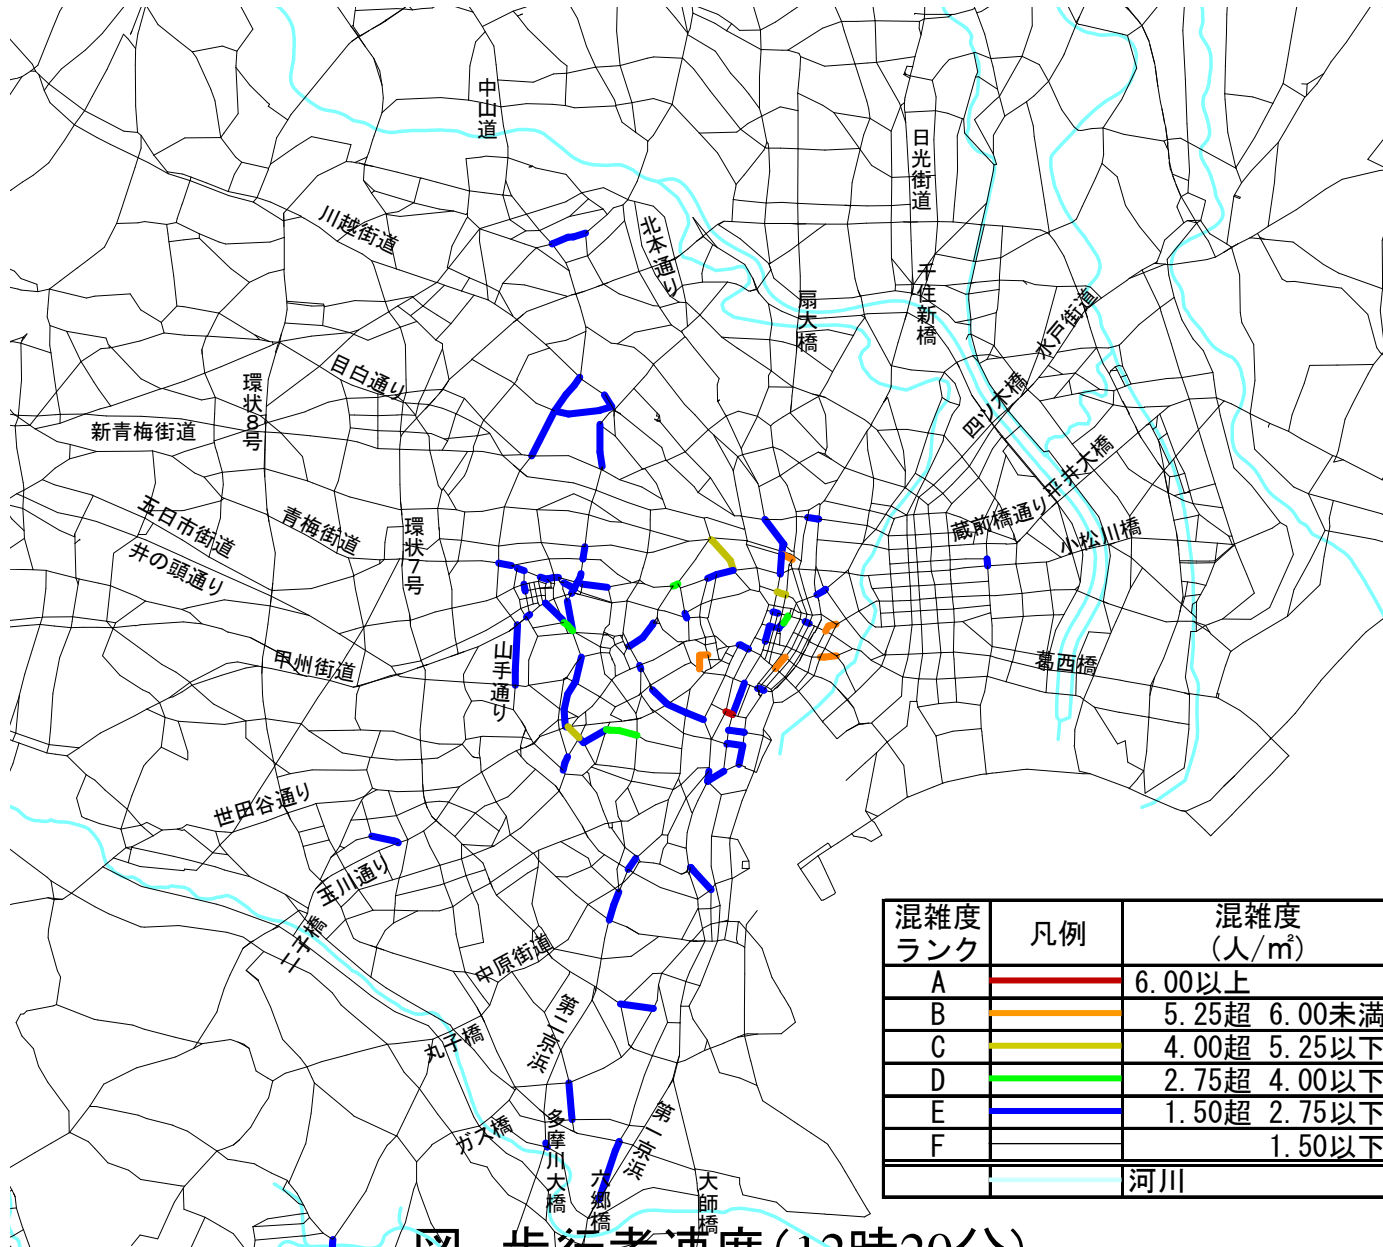
ケース⑱(12時発災、天候:晴れ、幹線以外一部利用、通行不能橋梁無、建物倒壊有、
火災無、帰宅経路混雑情報利用可、安否情報提供改善:有、翌日帰宅割合1/3)

図 歩行者速度(12時20分)

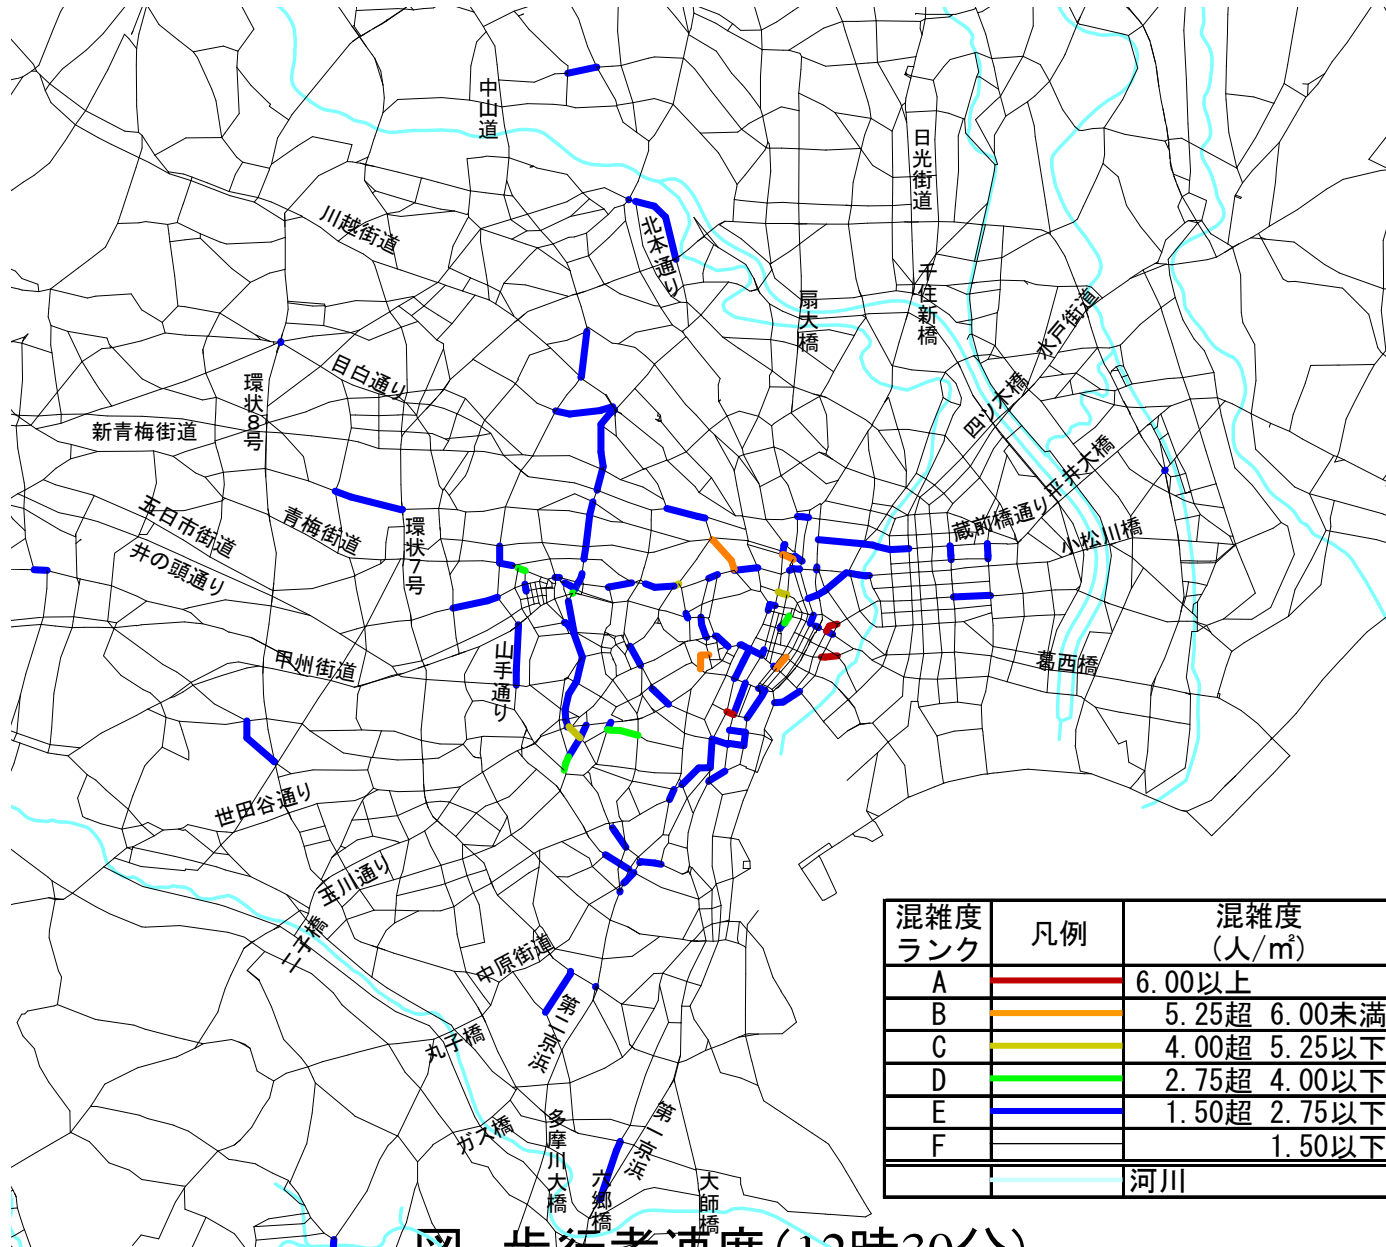
ケース⑱(12時発災、天候:晴れ、幹線以外一部利用、通行不能橋梁無、建物倒壊有、
火災無、帰宅経路混雑情報利用可、安否情報提供改善:有、翌日帰宅割合1/3)

図 歩行者速度(12時30分)

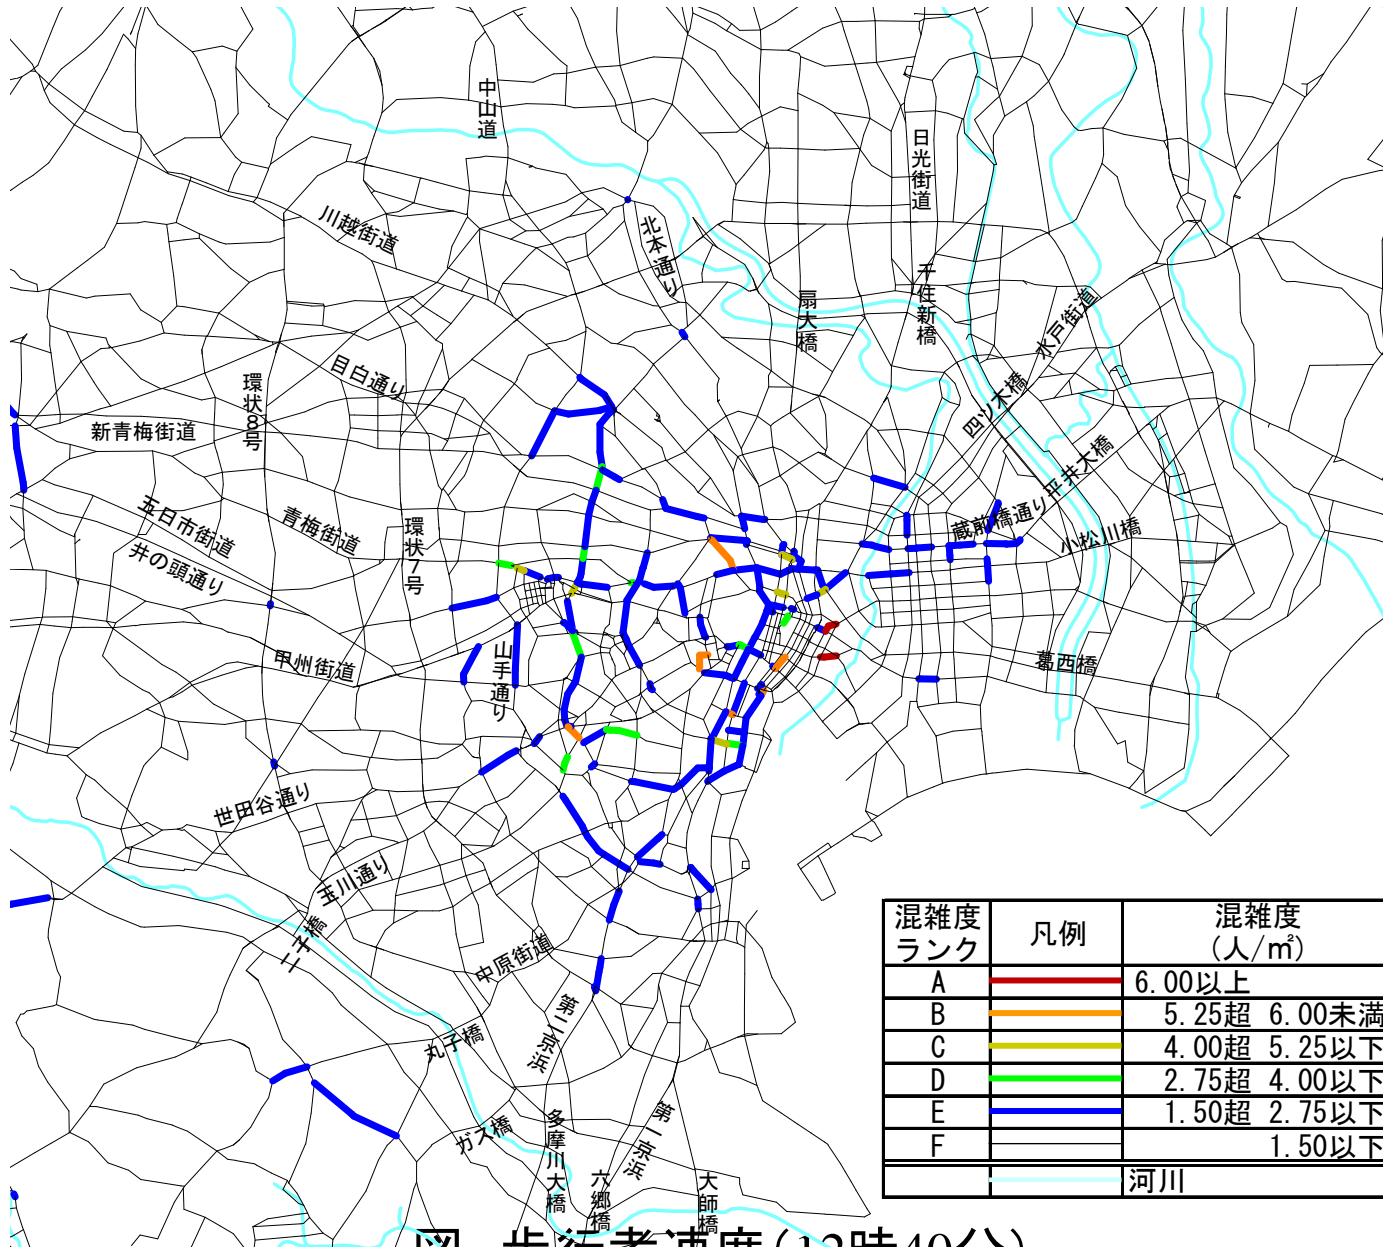
ケース⑱(12時発災、天候:晴れ、幹線以外一部利用、通行不能橋梁無、建物倒壊有、
火災無、帰宅経路混雑情報利用可、安否情報提供改善:有、翌日帰宅割合1/3)

図 歩行者速度(12時40分)

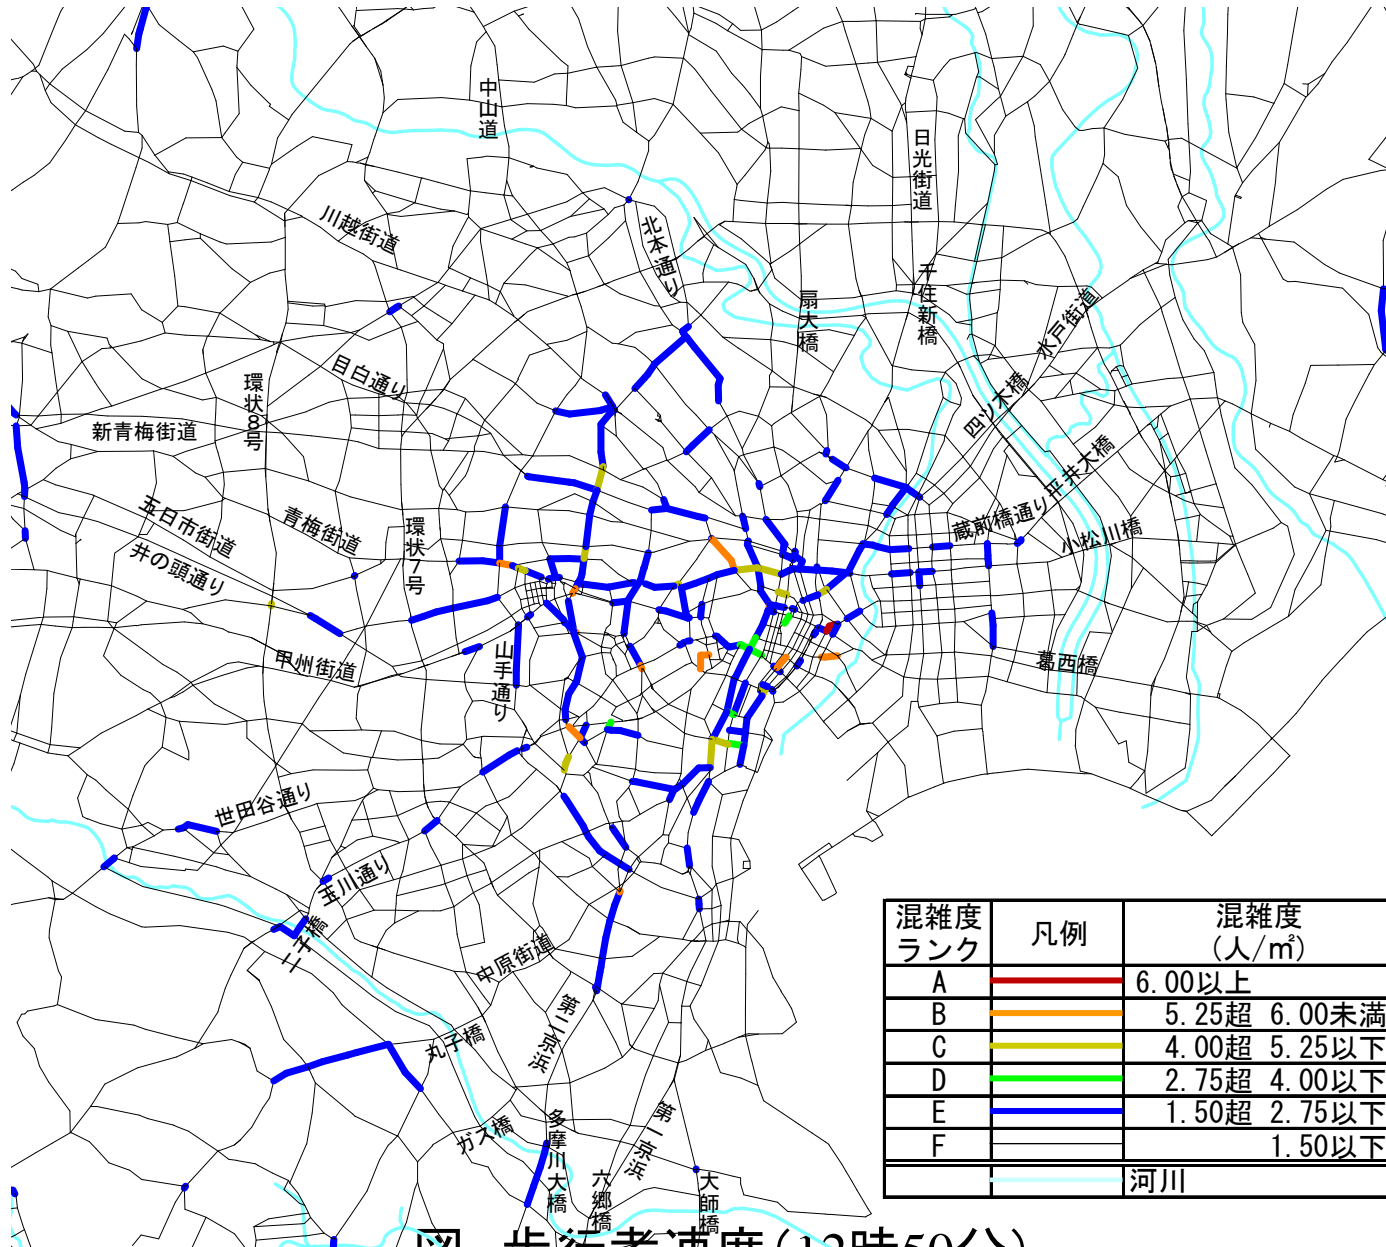
ケース⑱(12時発災、天候:晴れ、幹線以外一部利用、通行不能橋梁無、建物倒壊有、
火災無、帰宅経路混雑情報利用可、安否情報提供改善:有、翌日帰宅割合1/3)

図 歩行者速度(12時50分)

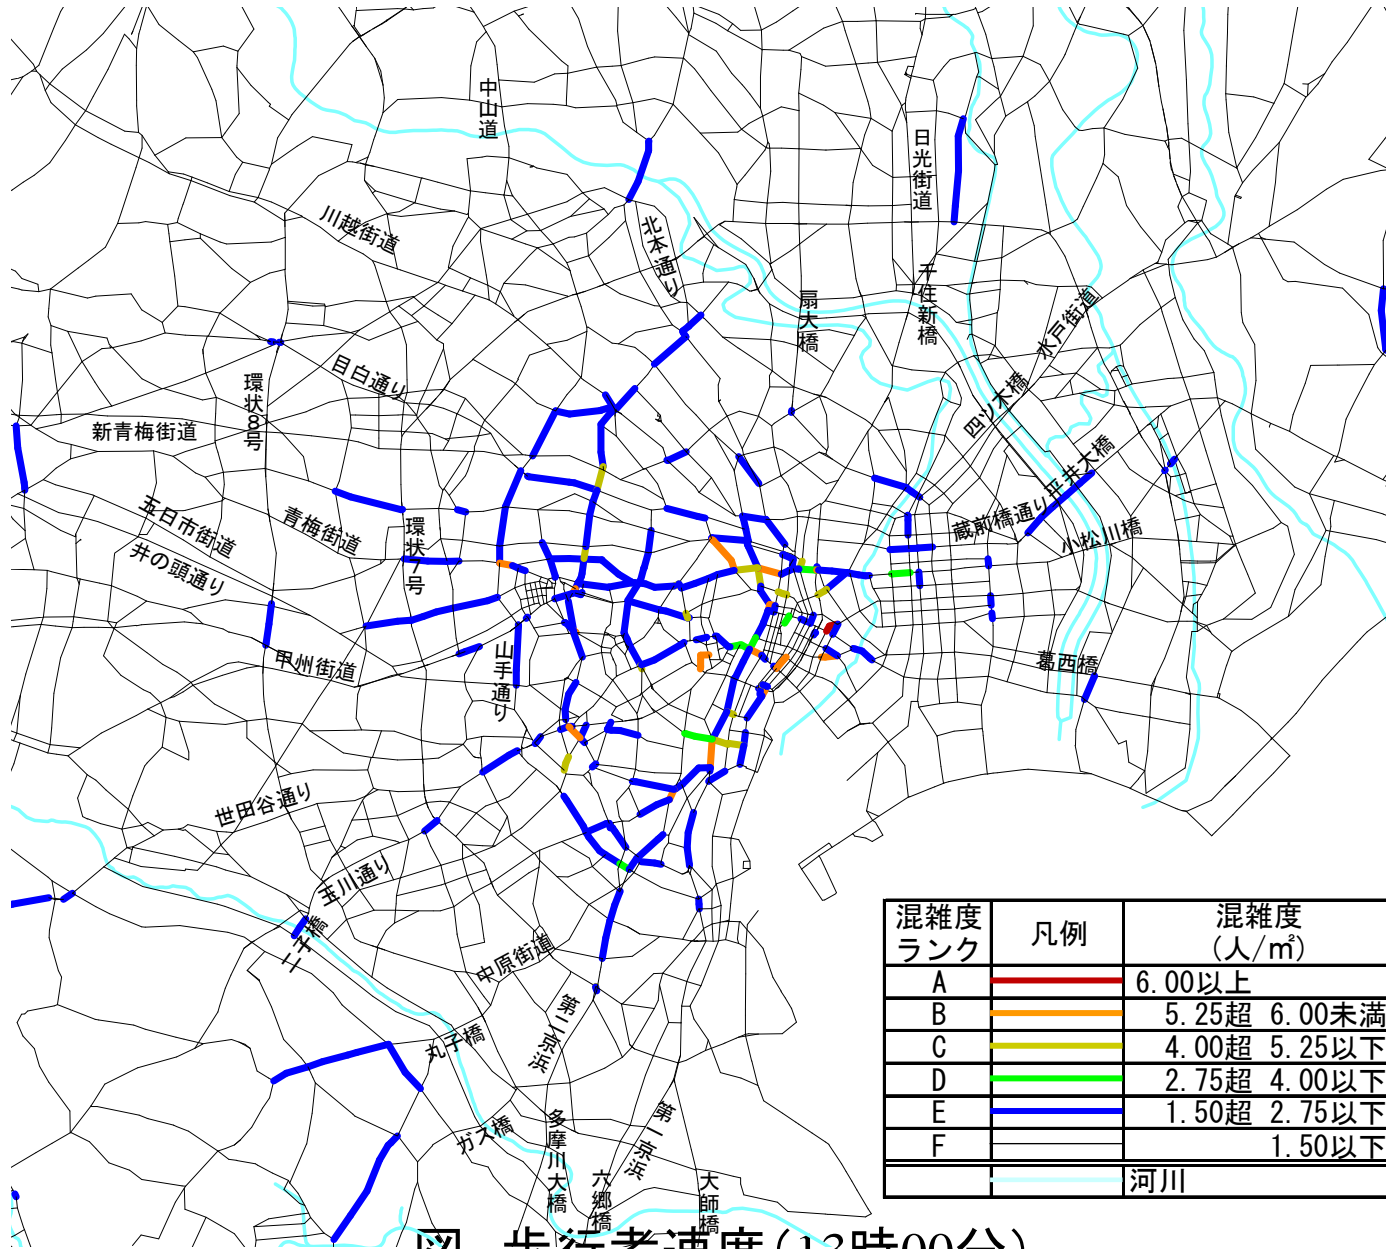
ケース⑱(12時発災、天候:晴れ、幹線以外一部利用、通行不能橋梁無、建物倒壊有、
火災無、帰宅経路混雑情報利用可、安否情報提供改善:有、翌日帰宅割合1/3)

図 歩行者速度(13時00分)

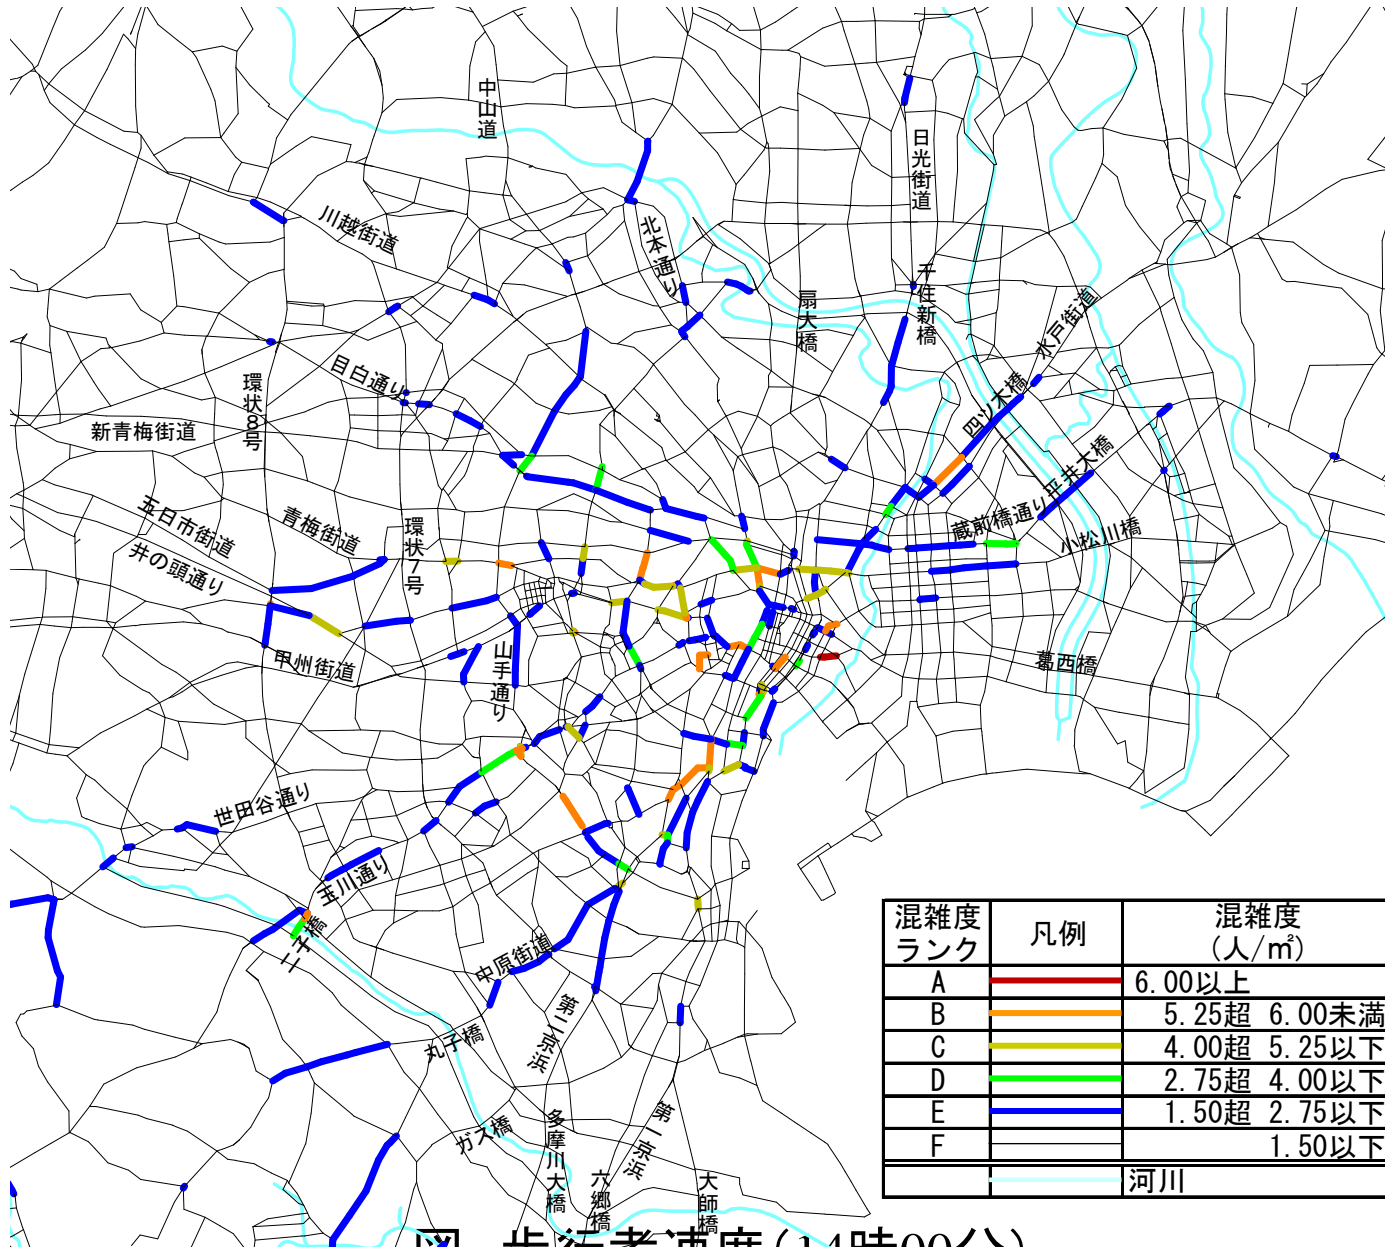
ケース⑱(12時発災、天候:晴れ、幹線以外一部利用、通行不能橋梁無、建物倒壊有、
火災無、帰宅経路混雑情報利用可、安否情報提供改善:有、翌日帰宅割合1/3)

図 歩行者速度(14時00分)

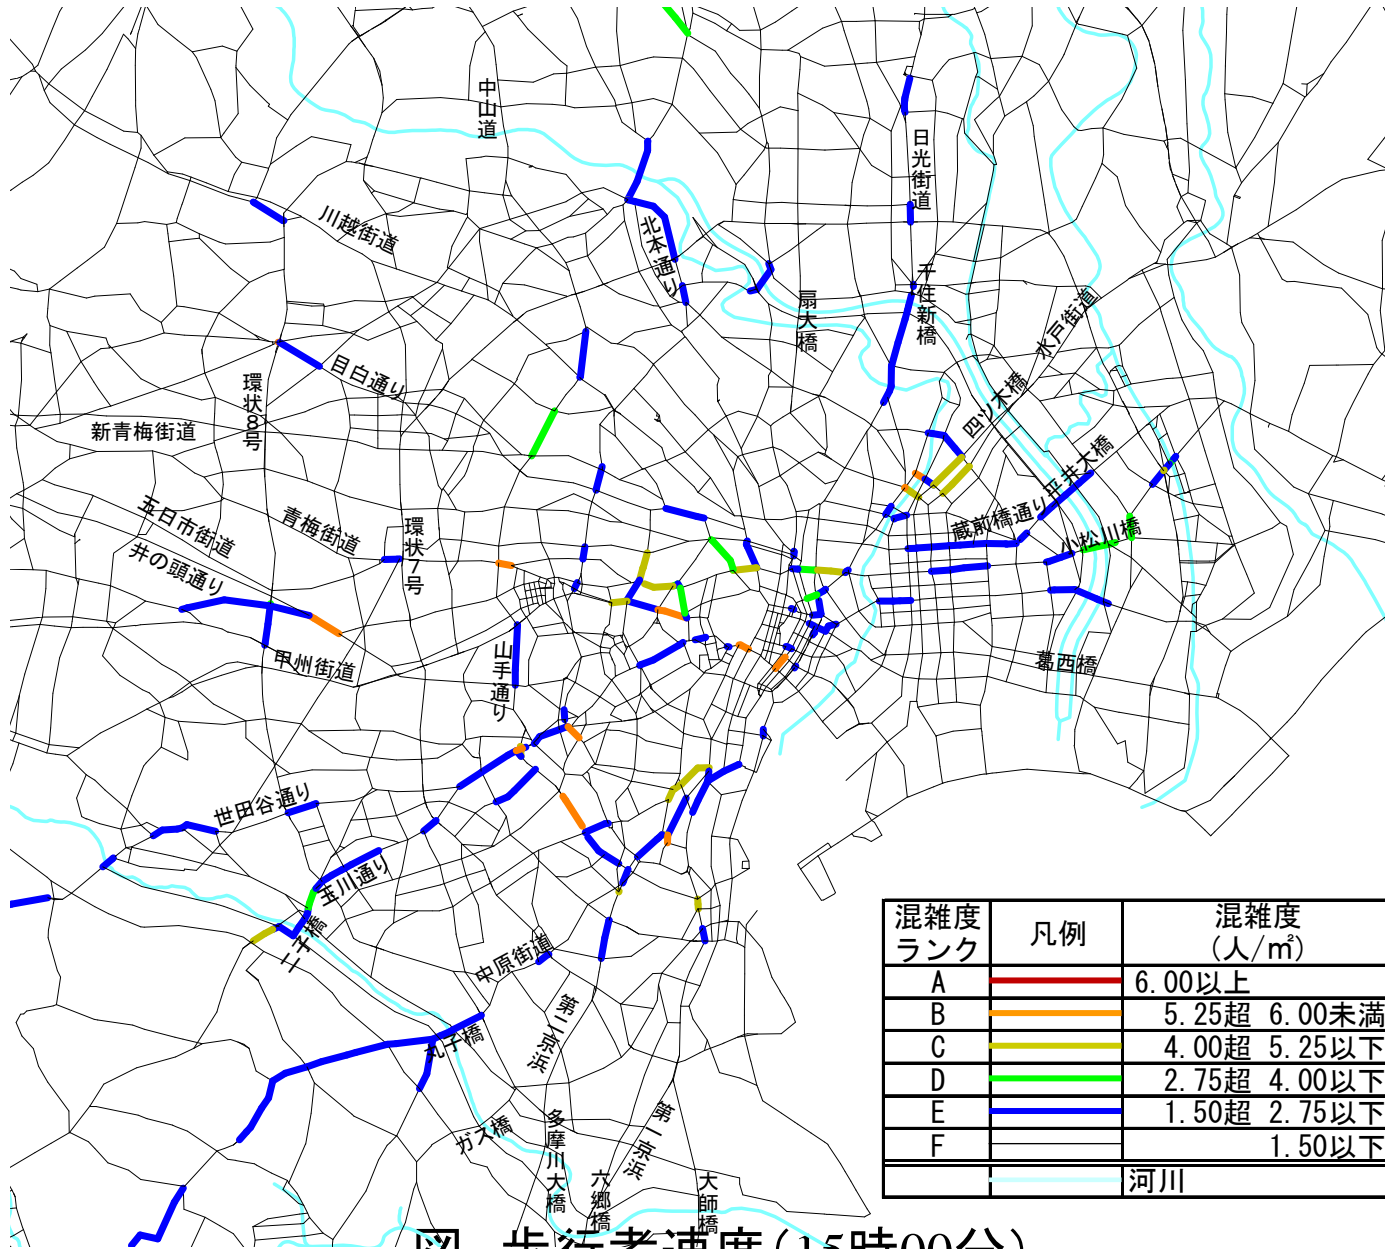
ケース⑱(12時発災、天候:晴れ、幹線以外一部利用、通行不能橋梁無、建物倒壊有、
火災無、帰宅経路混雑情報利用可、安否情報提供改善:有、翌日帰宅割合1/3)

図 歩行者速度(15時00分)

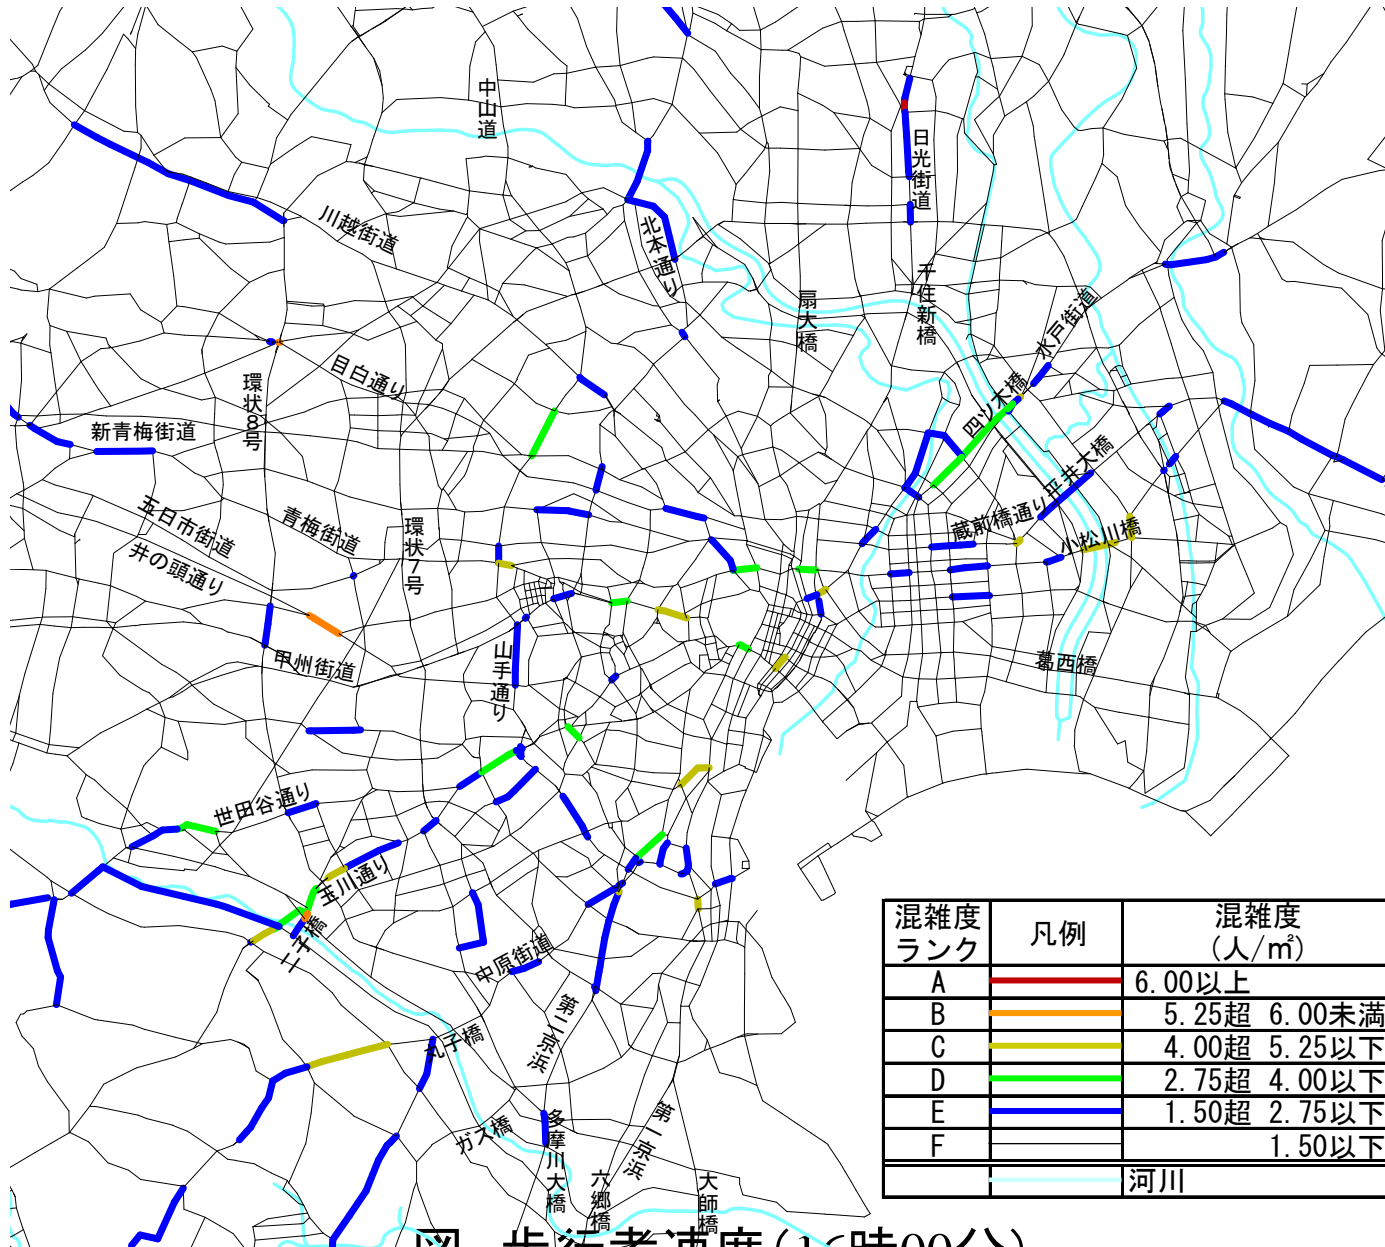
ケース⑱(12時発災、天候:晴れ、幹線以外一部利用、通行不能橋梁無、建物倒壊有、
火災無、帰宅経路混雑情報利用可、安否情報提供改善:有、翌日帰宅割合1/3)

図 歩行者速度(16時00分)

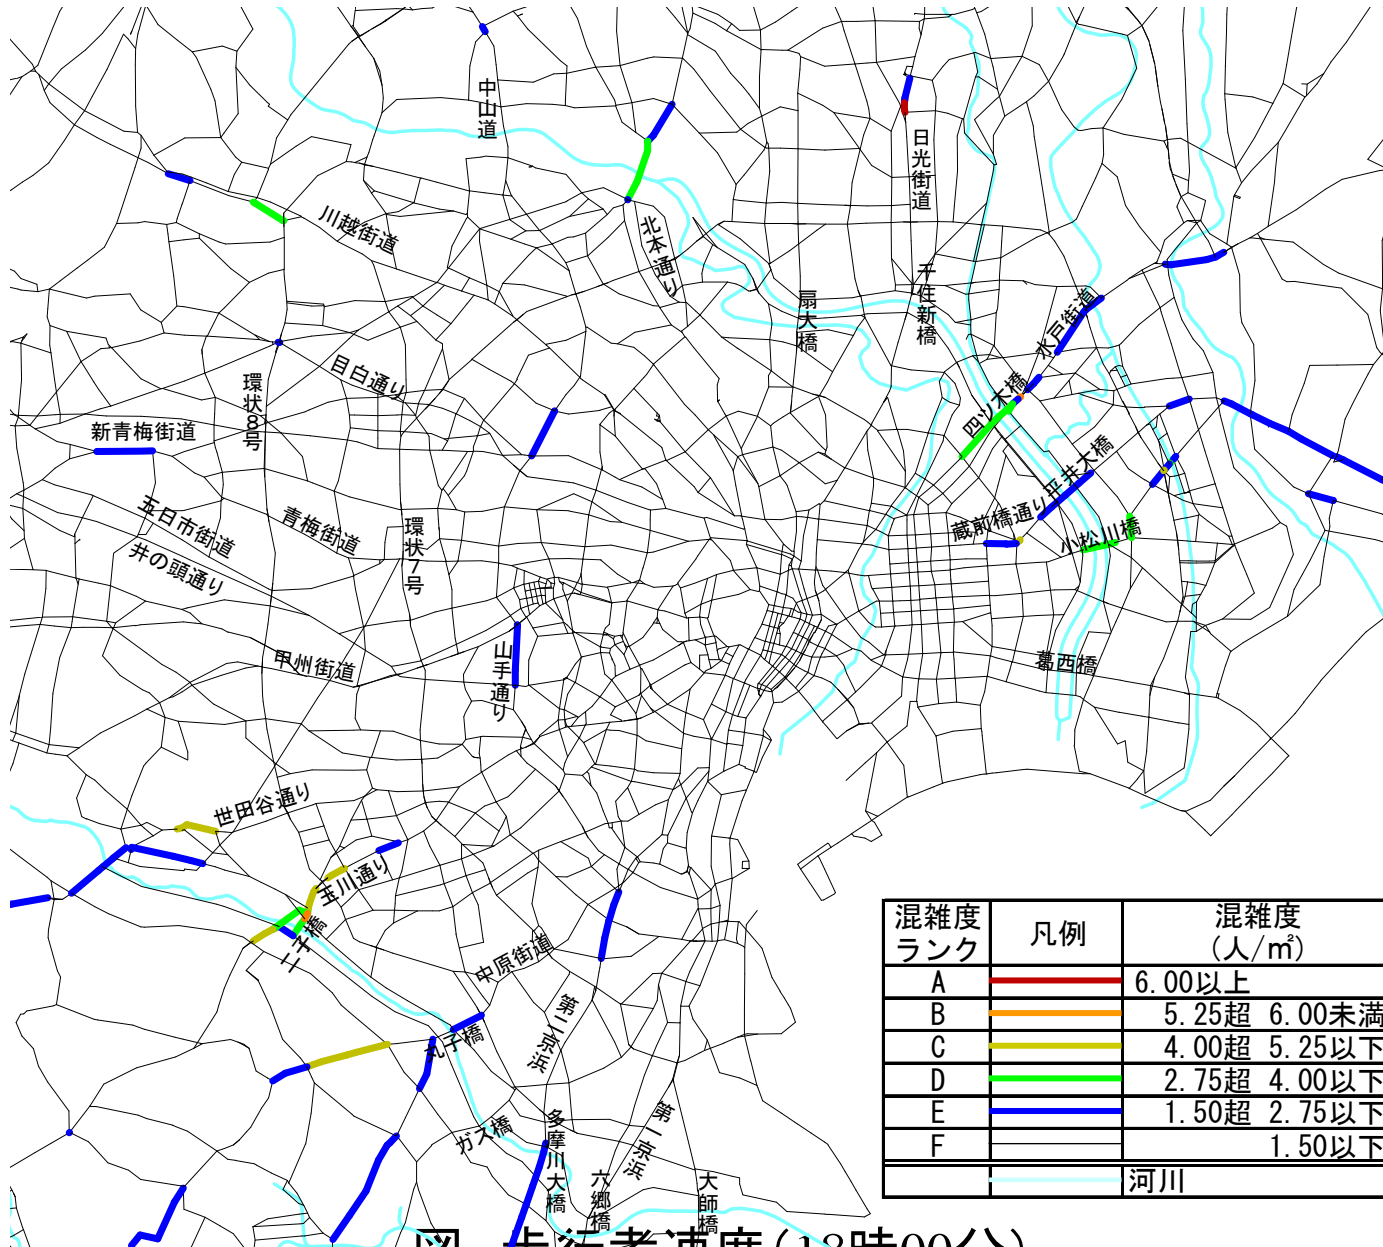
ケース⑱(12時発災、天候:晴れ、幹線以外一部利用、通行不能橋梁無、建物倒壊有、
火災無、帰宅経路混雑情報利用可、安否情報提供改善:有、翌日帰宅割合1/3)

図 歩行者速度(18時00分)

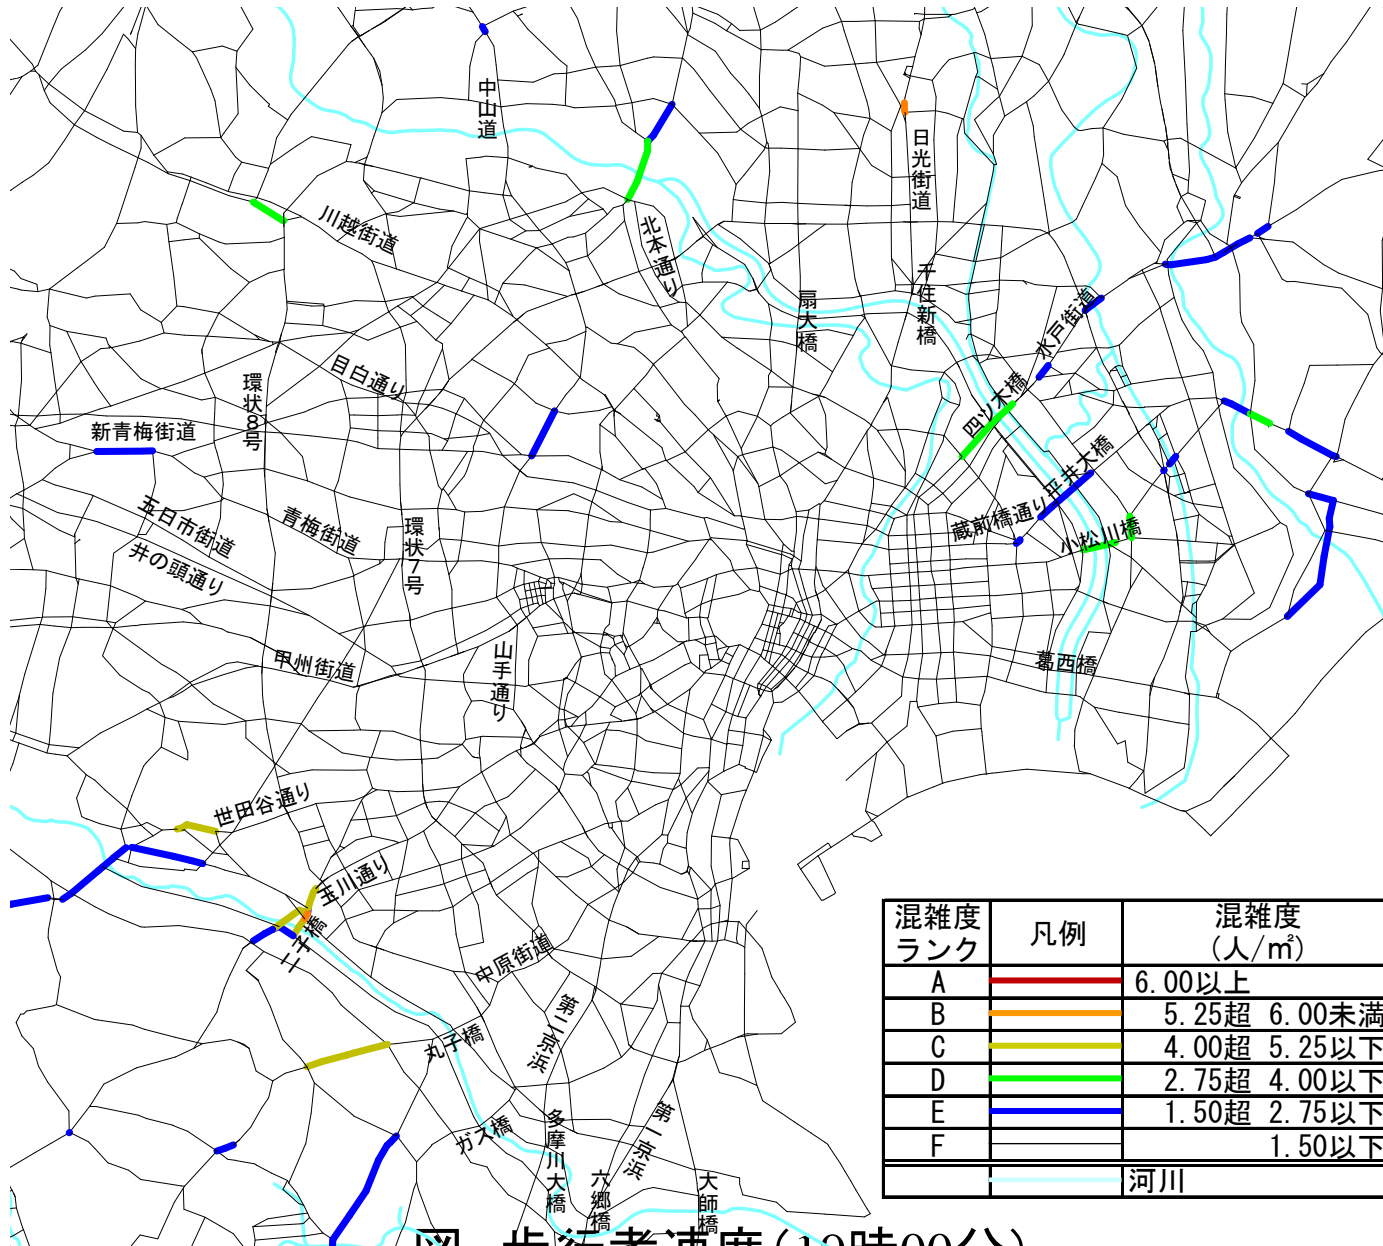
ケース⑱(12時発災、天候:晴れ、幹線以外一部利用、通行不能橋梁無、建物倒壊有、
火災無、帰宅経路混雑情報利用可、安否情報提供改善:有、翌日帰宅割合1/3)

図 歩行者速度(19時00分)

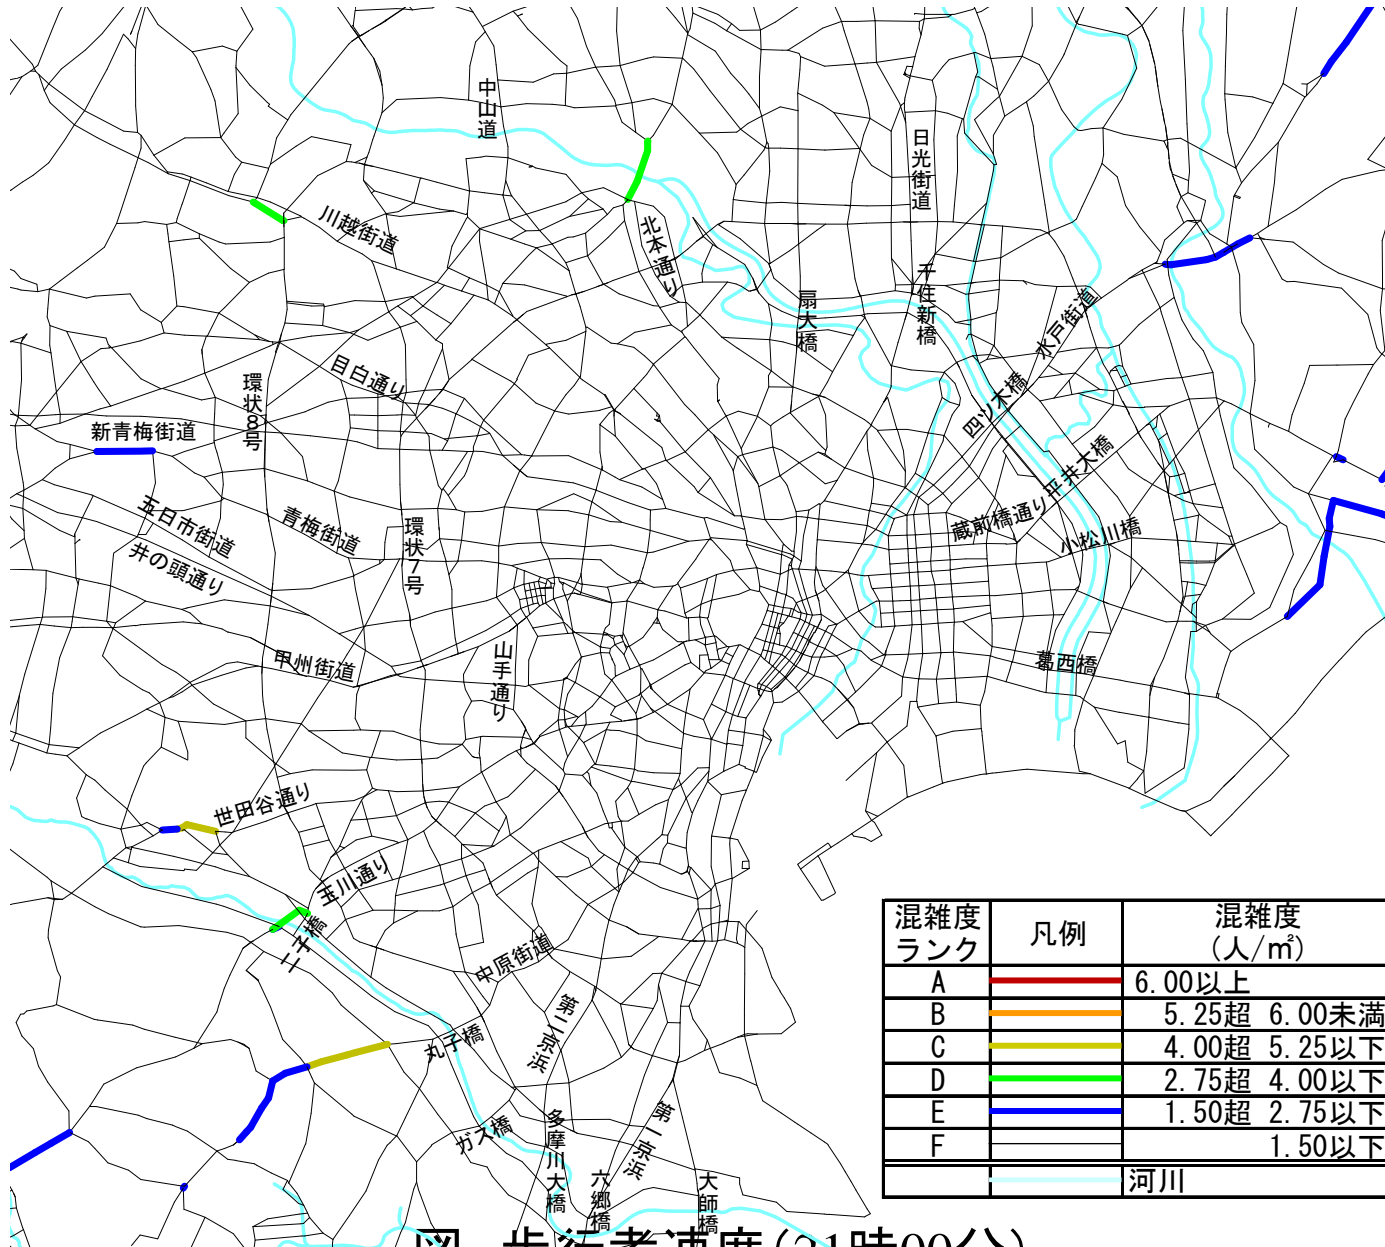
ケース⑱(12時発災、天候:晴れ、幹線以外一部利用、通行不能橋梁無、建物倒壊有、
火災無、帰宅経路混雑情報利用可、安否情報提供改善:有、翌日帰宅割合1/3)

図 歩行者速度(21時00分)

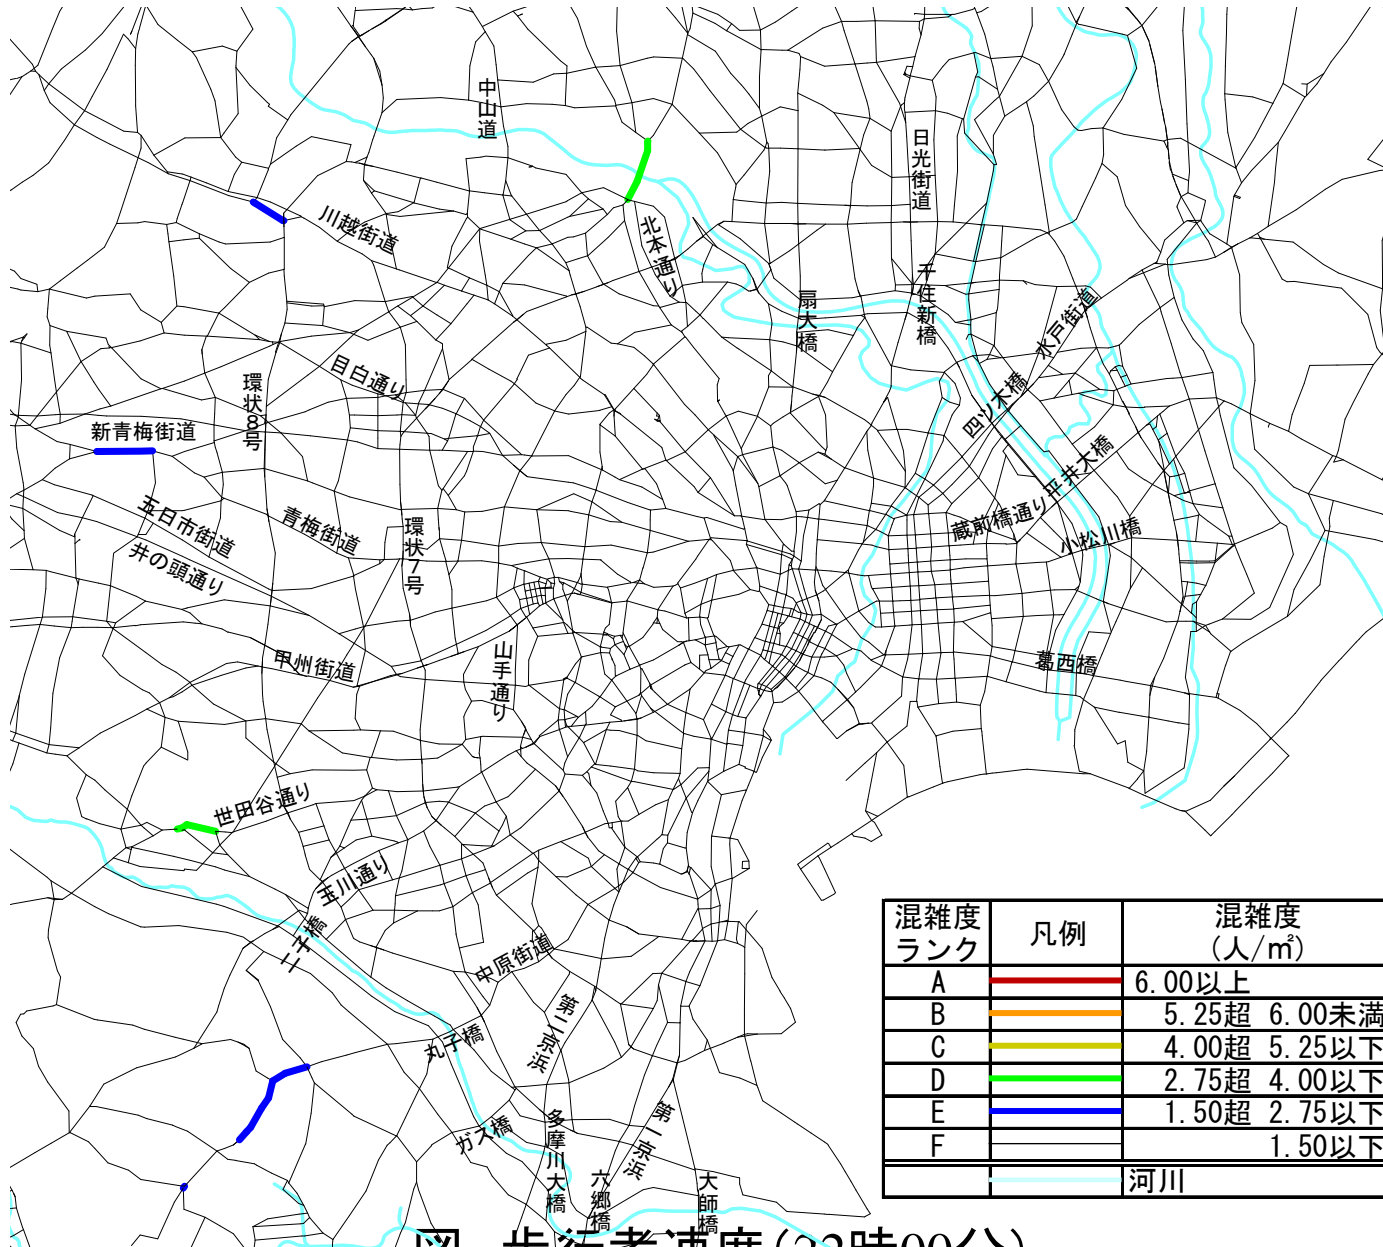
ケース⑱(12時発災、天候:晴れ、幹線以外一部利用、通行不能橋梁無、建物倒壊有、
火災無、帰宅経路混雑情報利用可、安否情報提供改善:有、翌日帰宅割合1/3)

図 歩行者速度(22時00分)
