ケース⑱〔火災無・完全情報・1/3翌日帰宅ケース〕
(12時発災、天候：晴れ、幹線以外一部利用、通行不能
橋梁無、建物倒壊有、火災無、帰宅経路混雑情報利用
可、安否情報提供改善：有、翌日帰宅割合1/3)

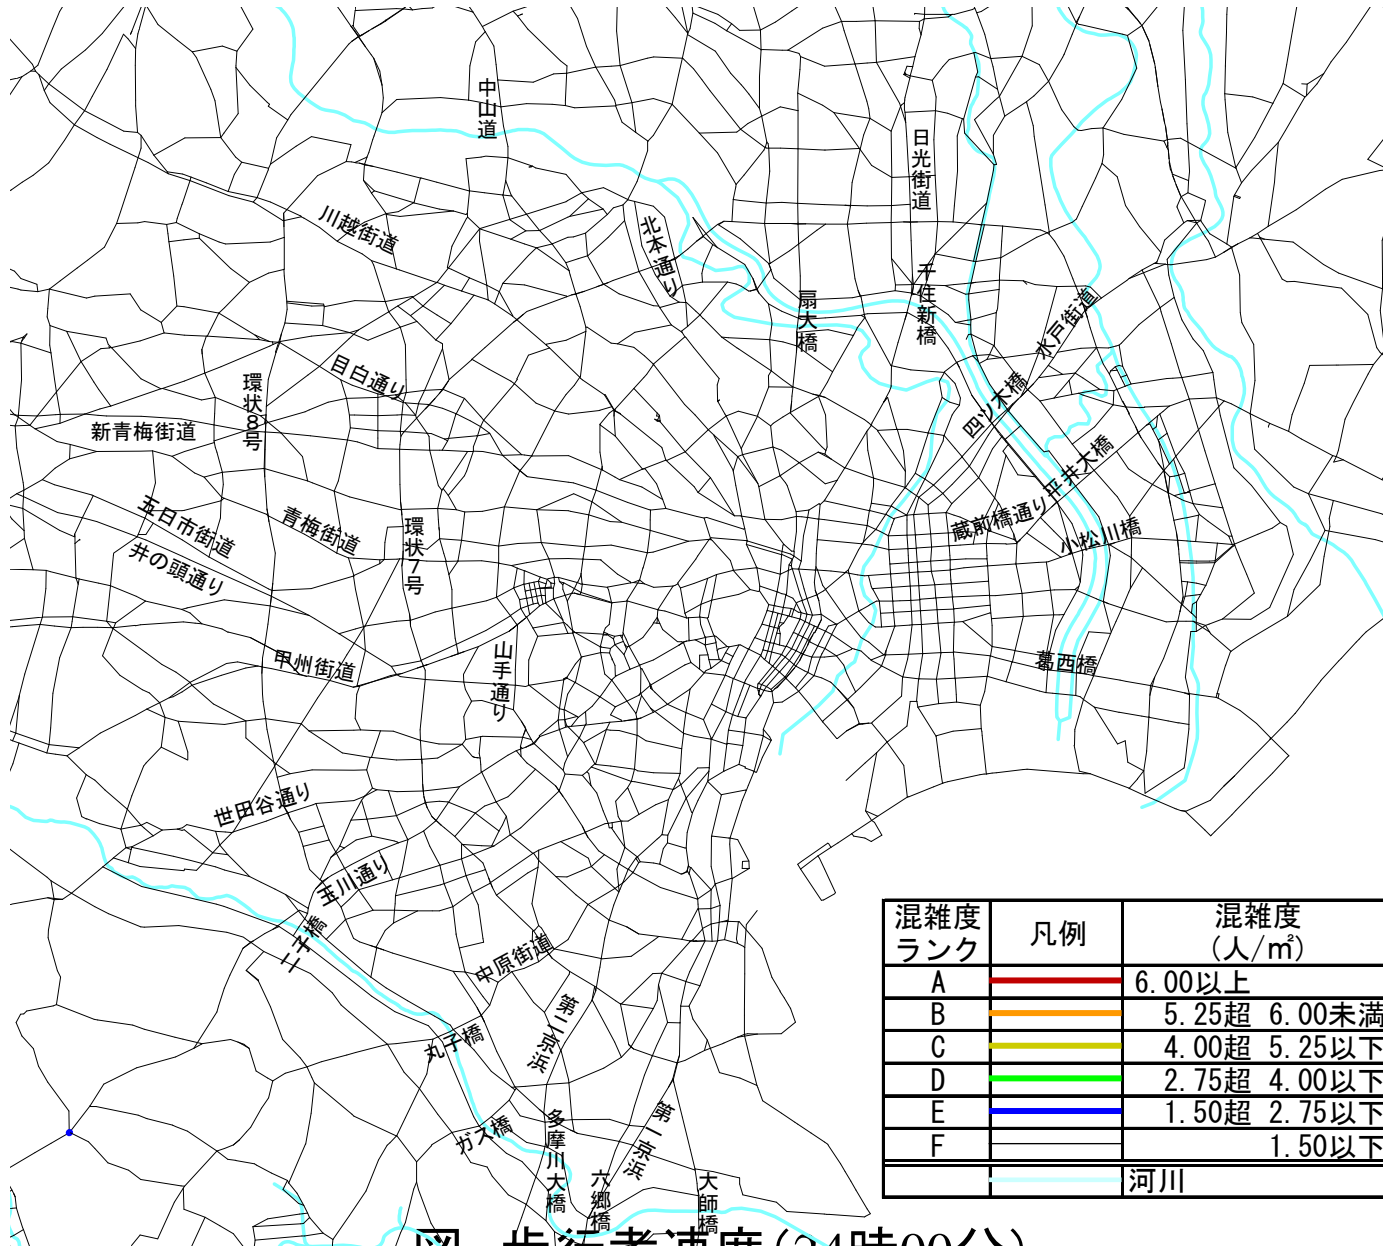
ケース⑱(12時発災、天候:晴れ、幹線以外一部利用、通行不能橋梁無、建物倒壊有、
火災無、帰宅経路混雑情報利用可、安否情報提供改善:有、翌日帰宅割合1/3)

図 歩行者速度(24時00分)

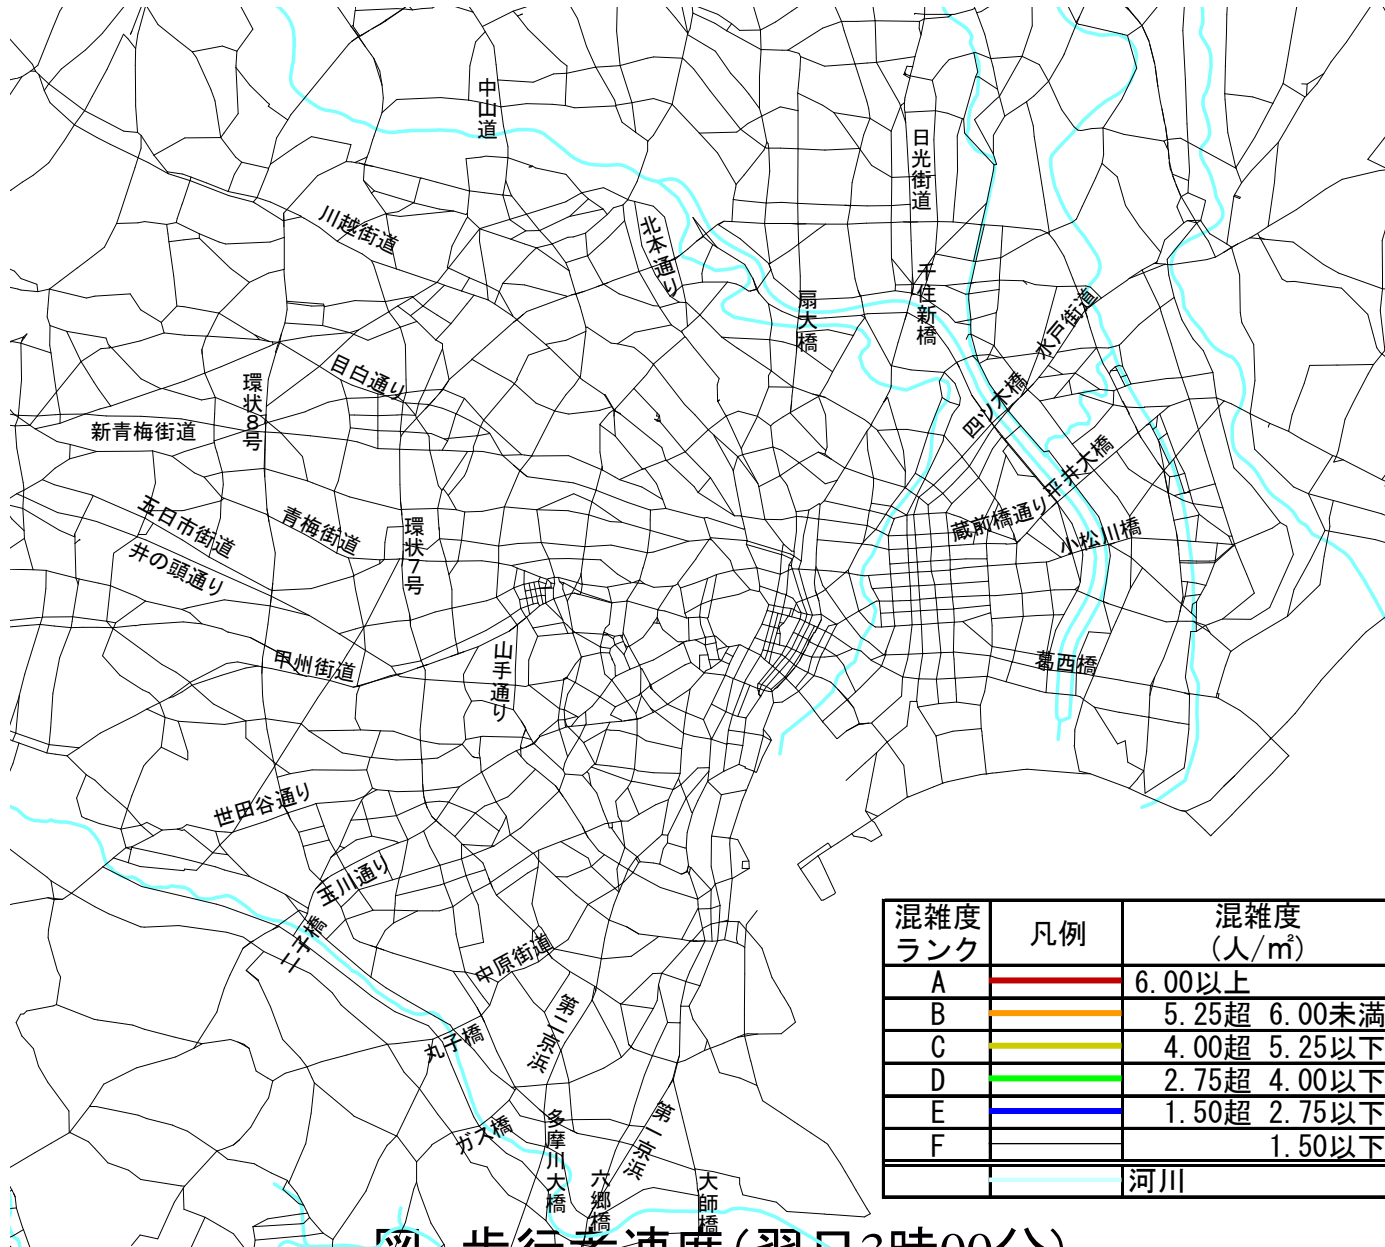
ケース⑱(12時発災、天候:晴れ、幹線以外一部利用、通行不能橋梁無、建物倒壊有、
火災無、帰宅経路混雑情報利用可、安否情報提供改善:有、翌日帰宅割合1/3)

図 歩行者速度(翌日3時00分)

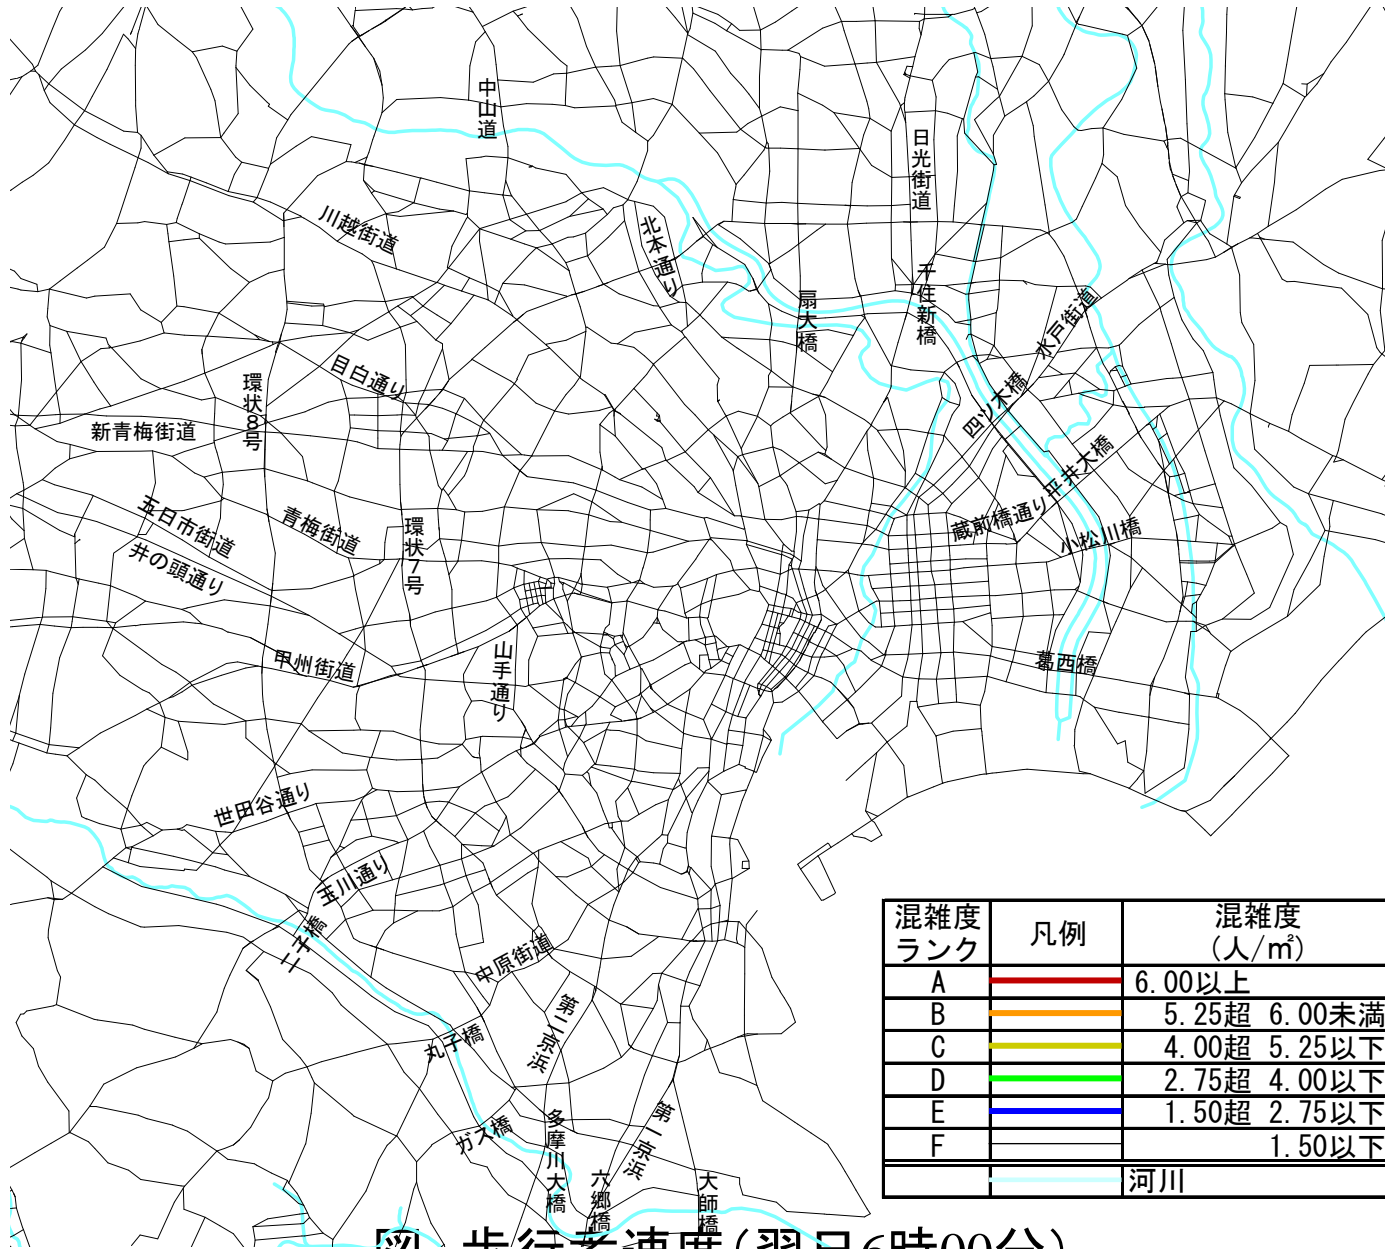
ケース⑱(12時発災、天候:晴れ、幹線以外一部利用、通行不能橋梁無、建物倒壊有、
火災無、帰宅経路混雑情報利用可、安否情報提供改善:有、翌日帰宅割合1/3)

図 歩行者速度(翌日6時00分)

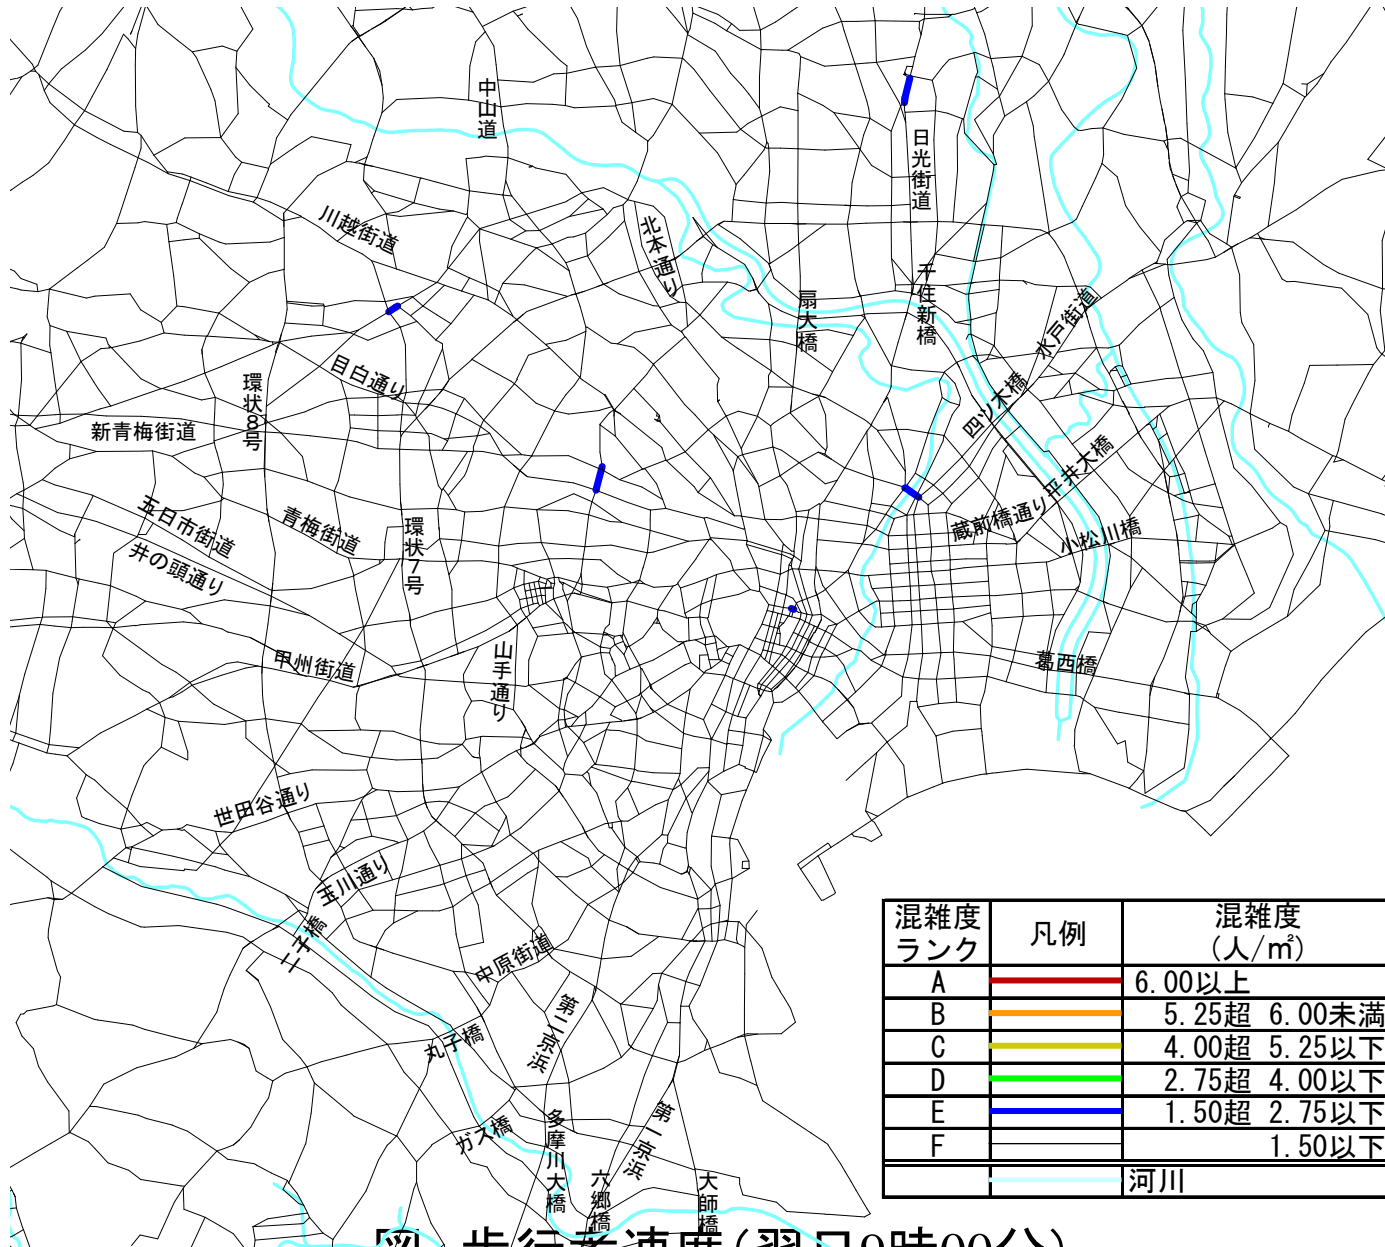
ケース⑱(12時発災、天候:晴れ、幹線以外一部利用、通行不能橋梁無、建物倒壊有、
火災無、帰宅経路混雑情報利用可、安否情報提供改善:有、翌日帰宅割合1/3)

図 歩行者速度(翌日9時00分)

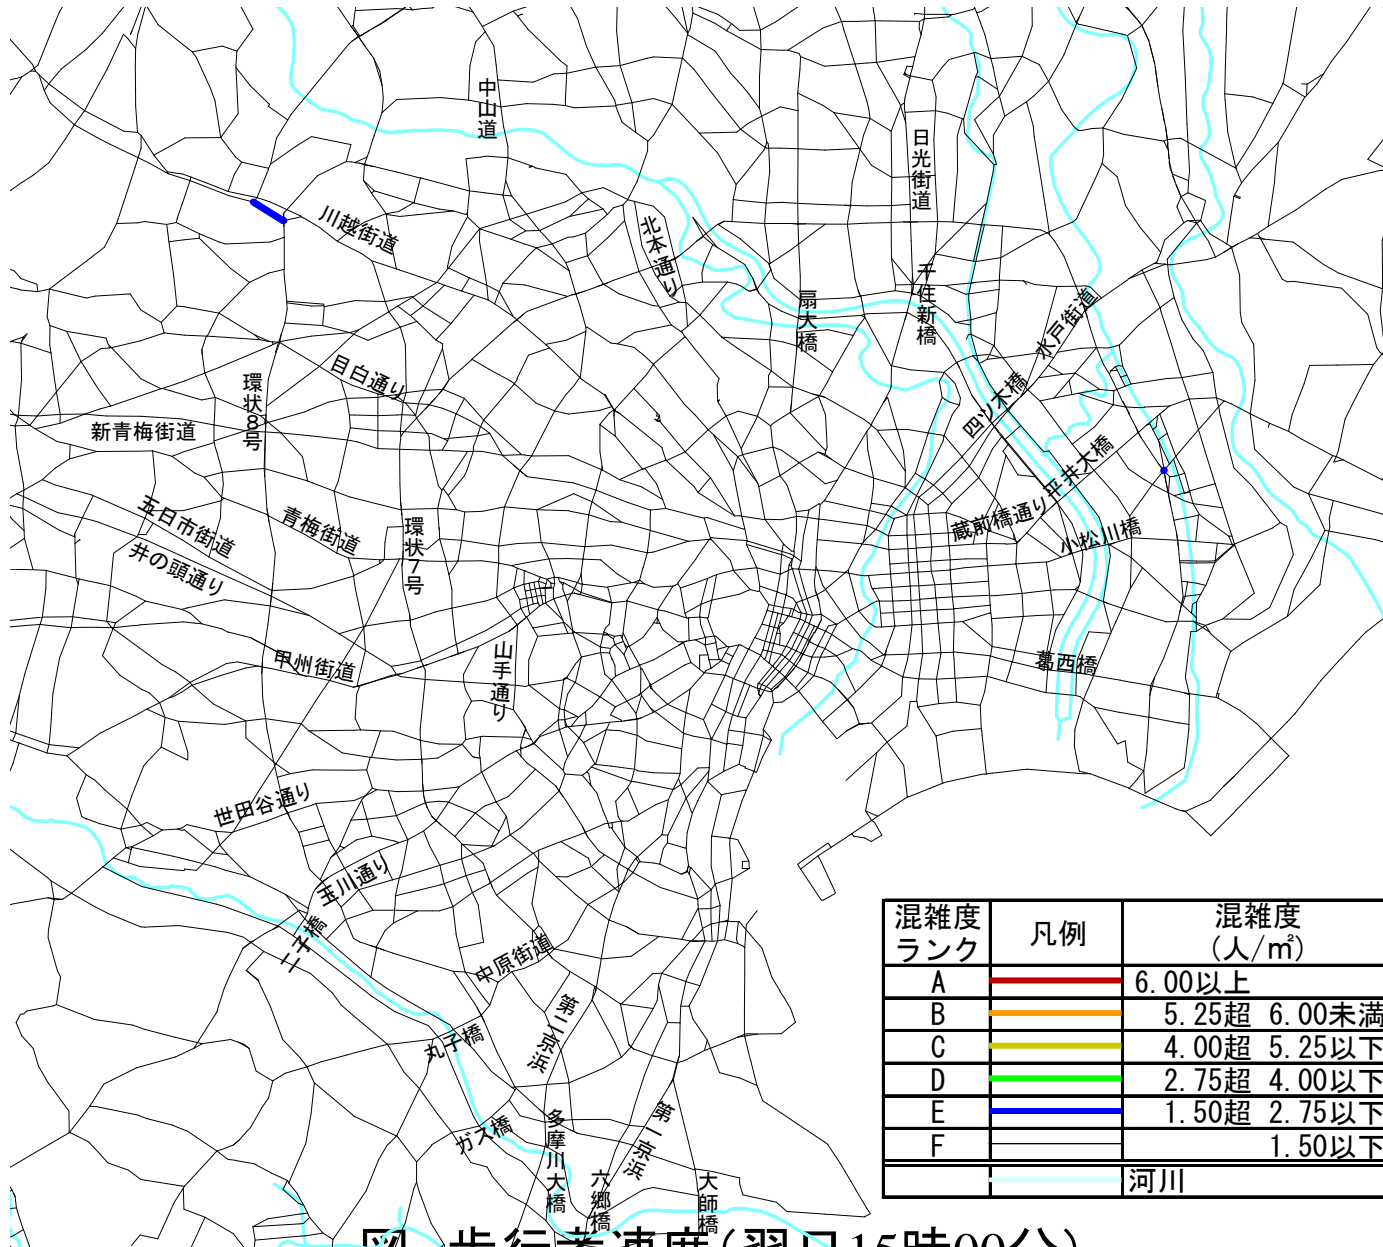
ケース⑱(12時発災、天候:晴れ、幹線以外一部利用、通行不能橋梁無、建物倒壊有、
火災無、帰宅経路混雑情報利用可、安否情報提供改善:有、翌日帰宅割合1/3)

図 歩行者速度(翌日15時00分)

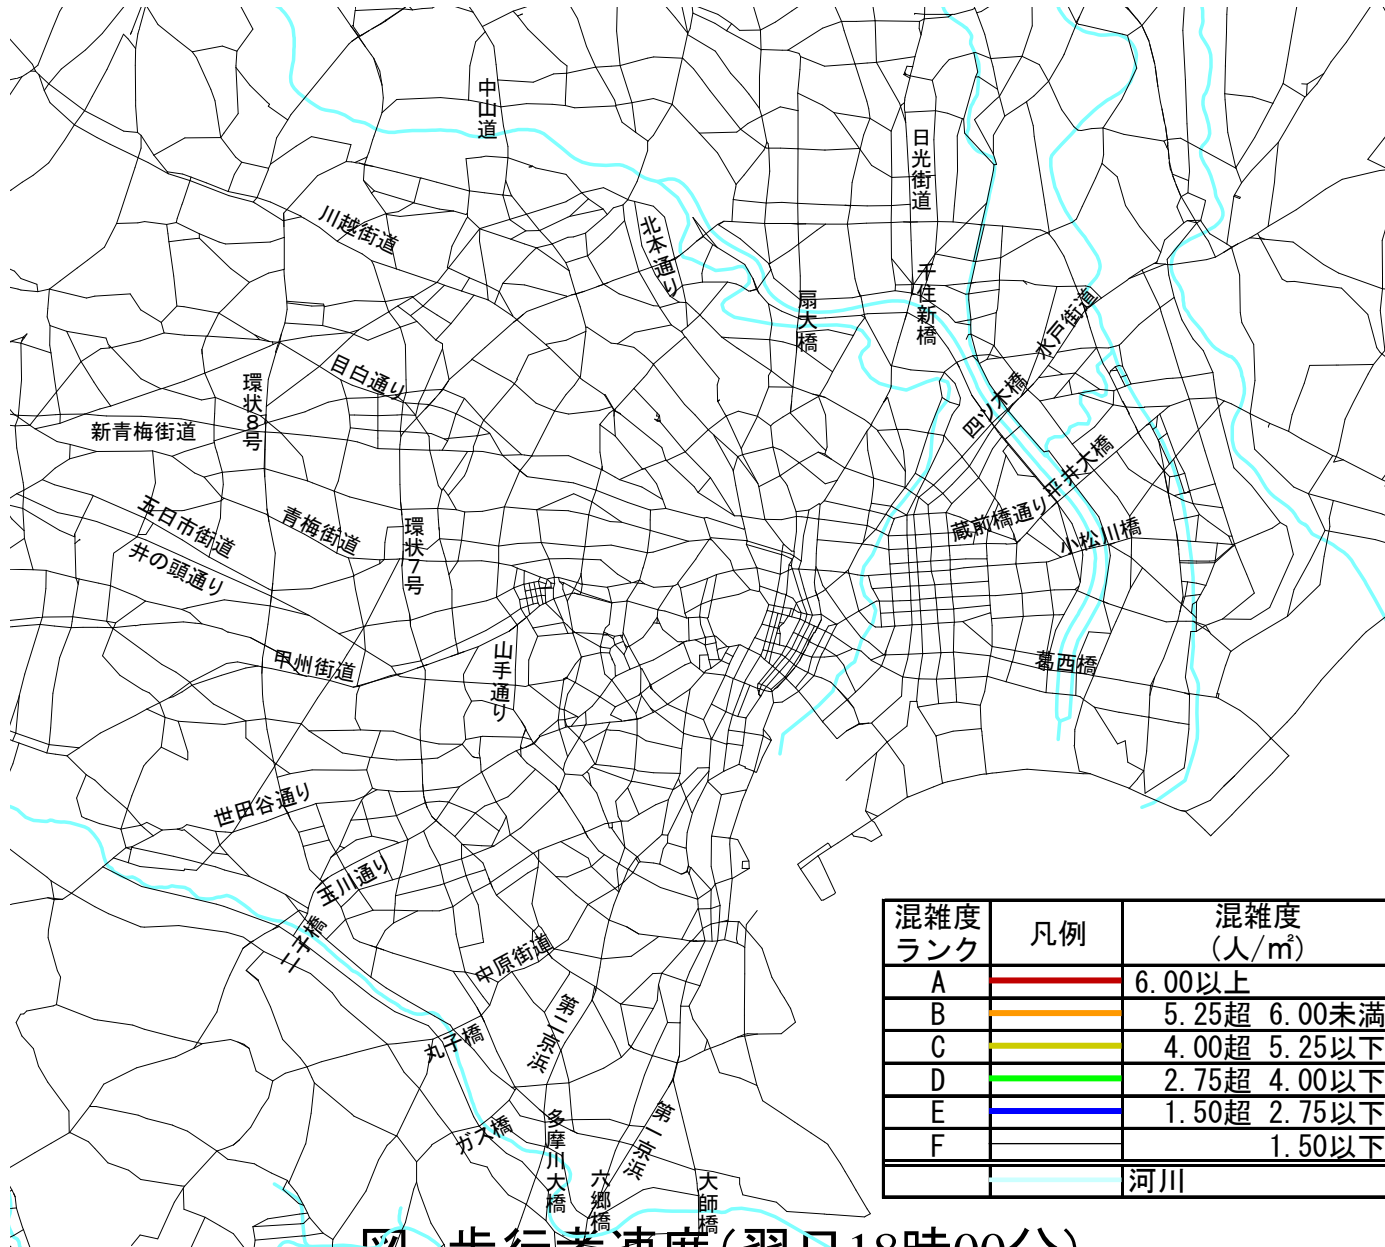
ケース⑱(12時発災、天候:晴れ、幹線以外一部利用、通行不能橋梁無、建物倒壊有、
火災無、帰宅経路混雑情報利用可、安否情報提供改善:有、翌日帰宅割合1/3)

図 歩行者速度(翌日18時00分)

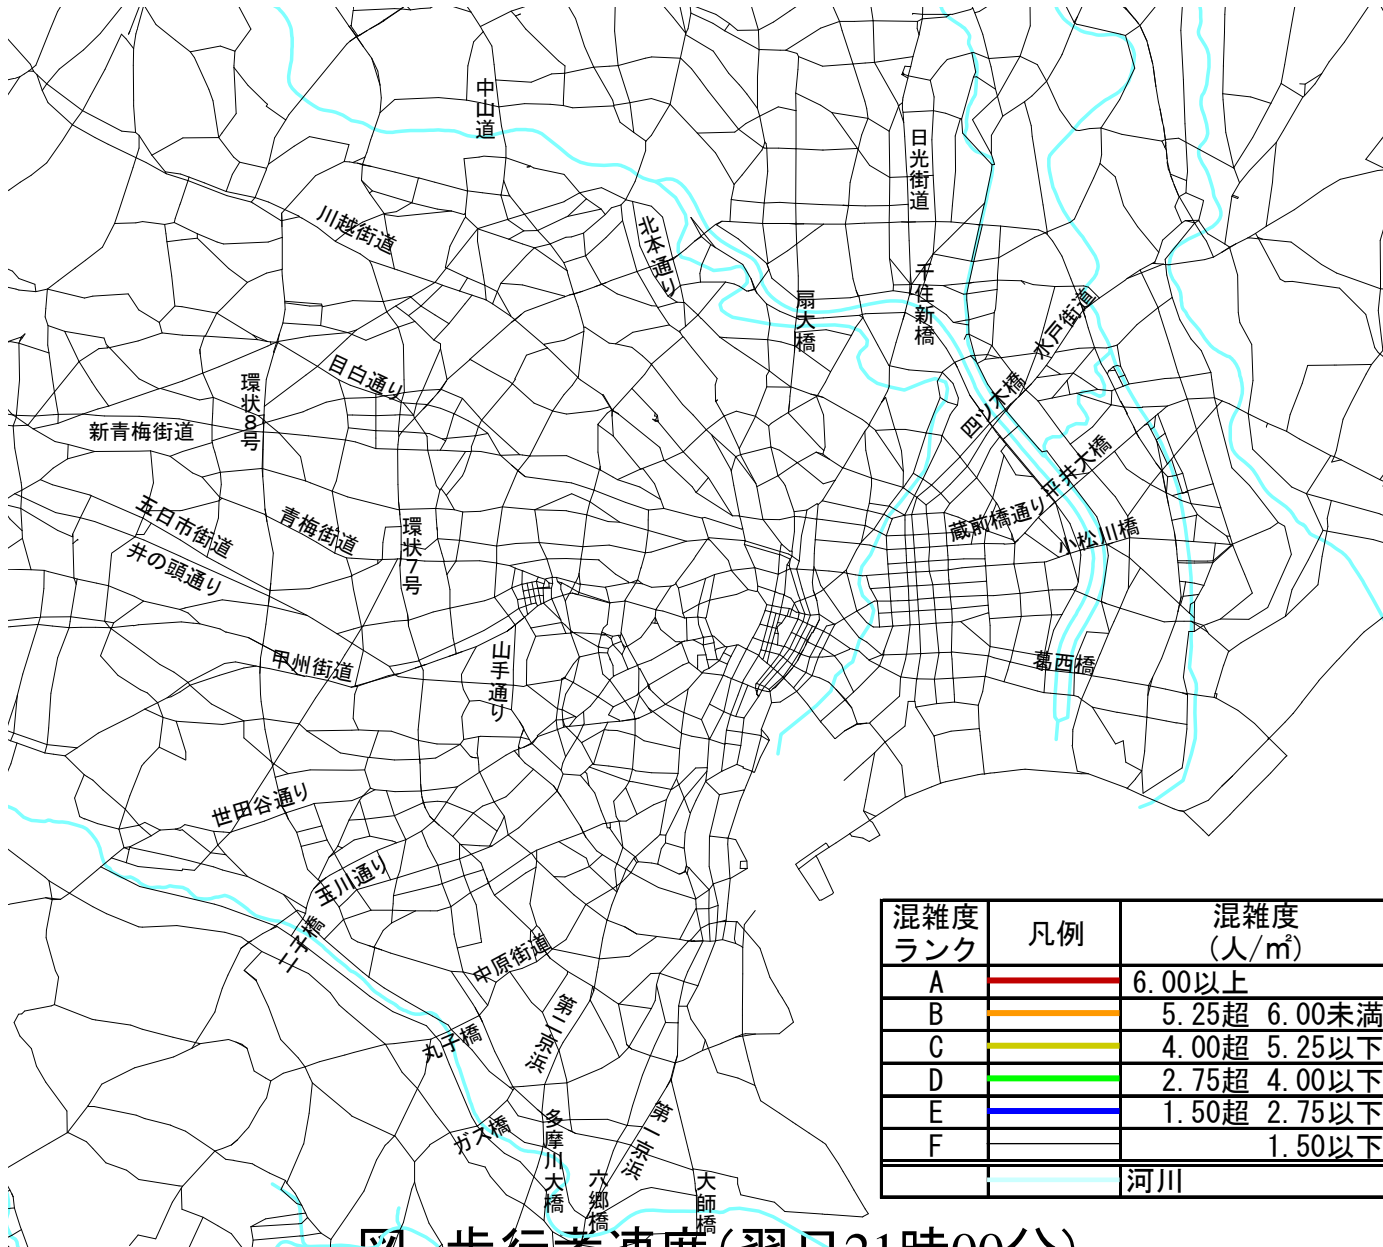
ケース⑱(12時発災、天候:晴れ、幹線以外一部利用、通行不能橋梁無、建物倒壊有、
火災無、帰宅経路混雑情報利用可、安否情報提供改善:有、翌日帰宅割合1/3)

図 歩行者速度(翌日21時00分)
