ケース①⑨〔火災無・時差帰宅(3時間)ケース〕

(12時発災、天候：晴れ、幹線以外一部利用、通行不能
橋梁無、建物倒壊有、火災無、帰宅経路混雑情報利用
不可、安否情報提供改善：無、時差帰宅：発災後3時間)

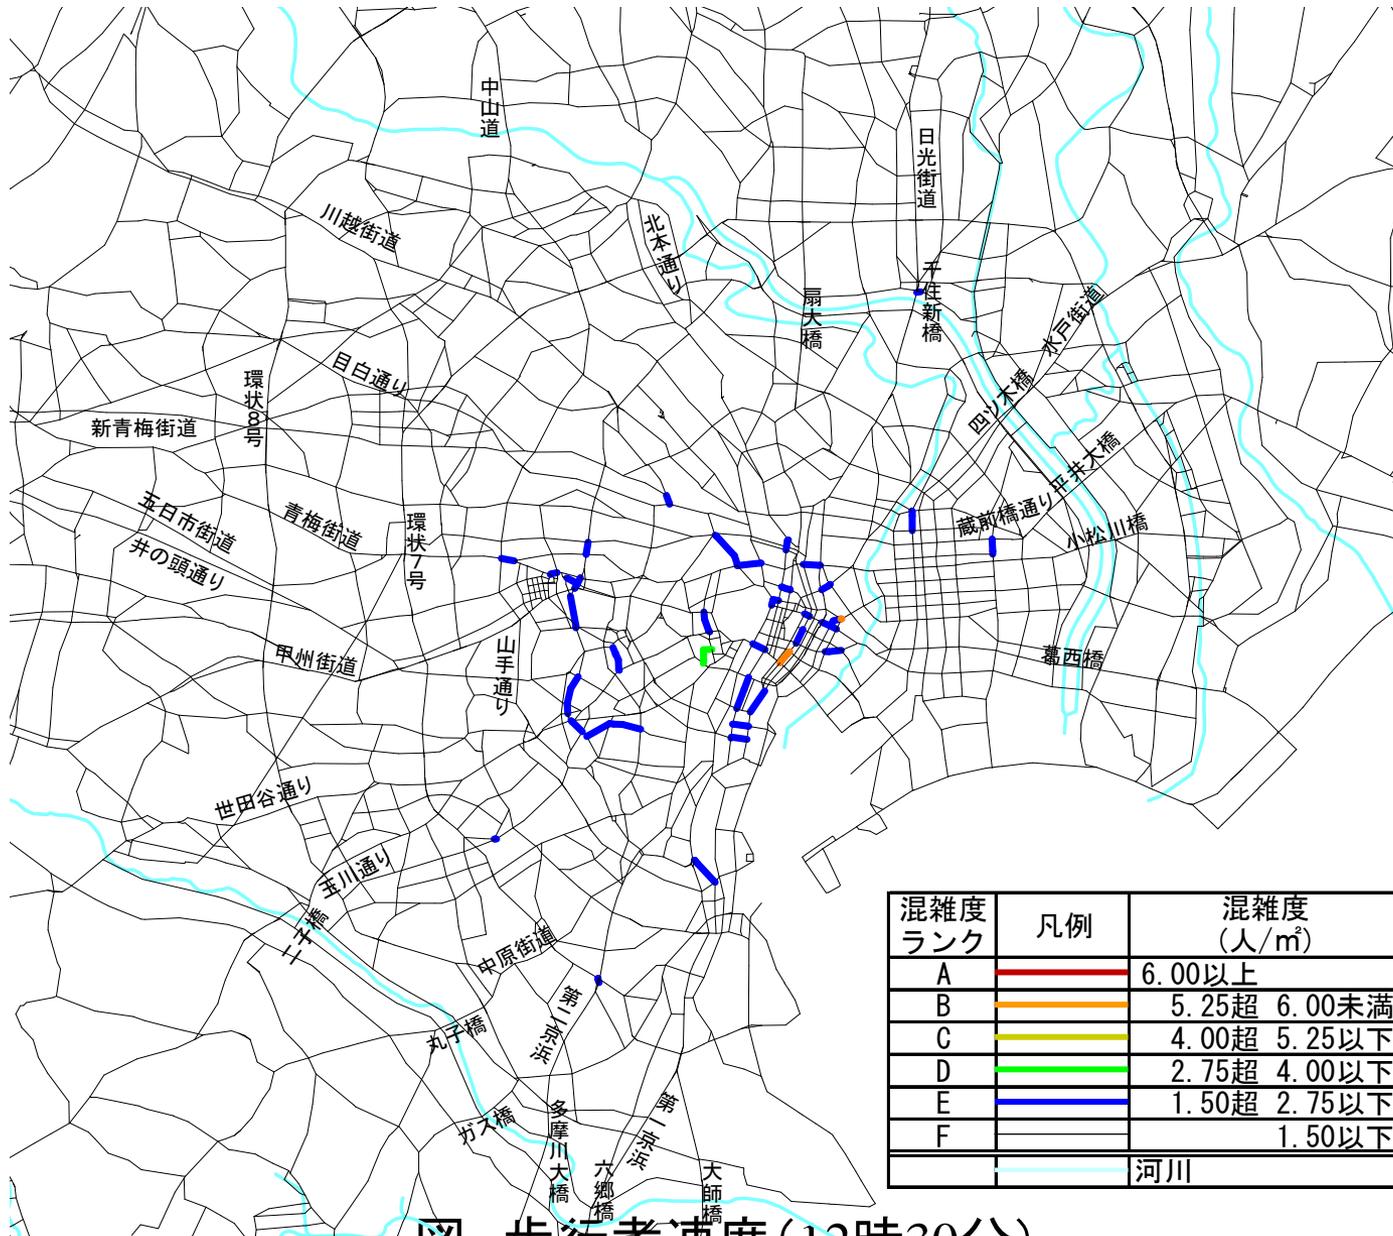
図 歩行者速度(12時30分)

ケース⑱(12時発災、天候:晴れ、幹線以外一部利用、通行不能橋梁無、建物倒壊有、**火災無**、帰宅経路混雑情報利用不可、安否情報提供改善:無、**時差帰宅:発災後3時間**)

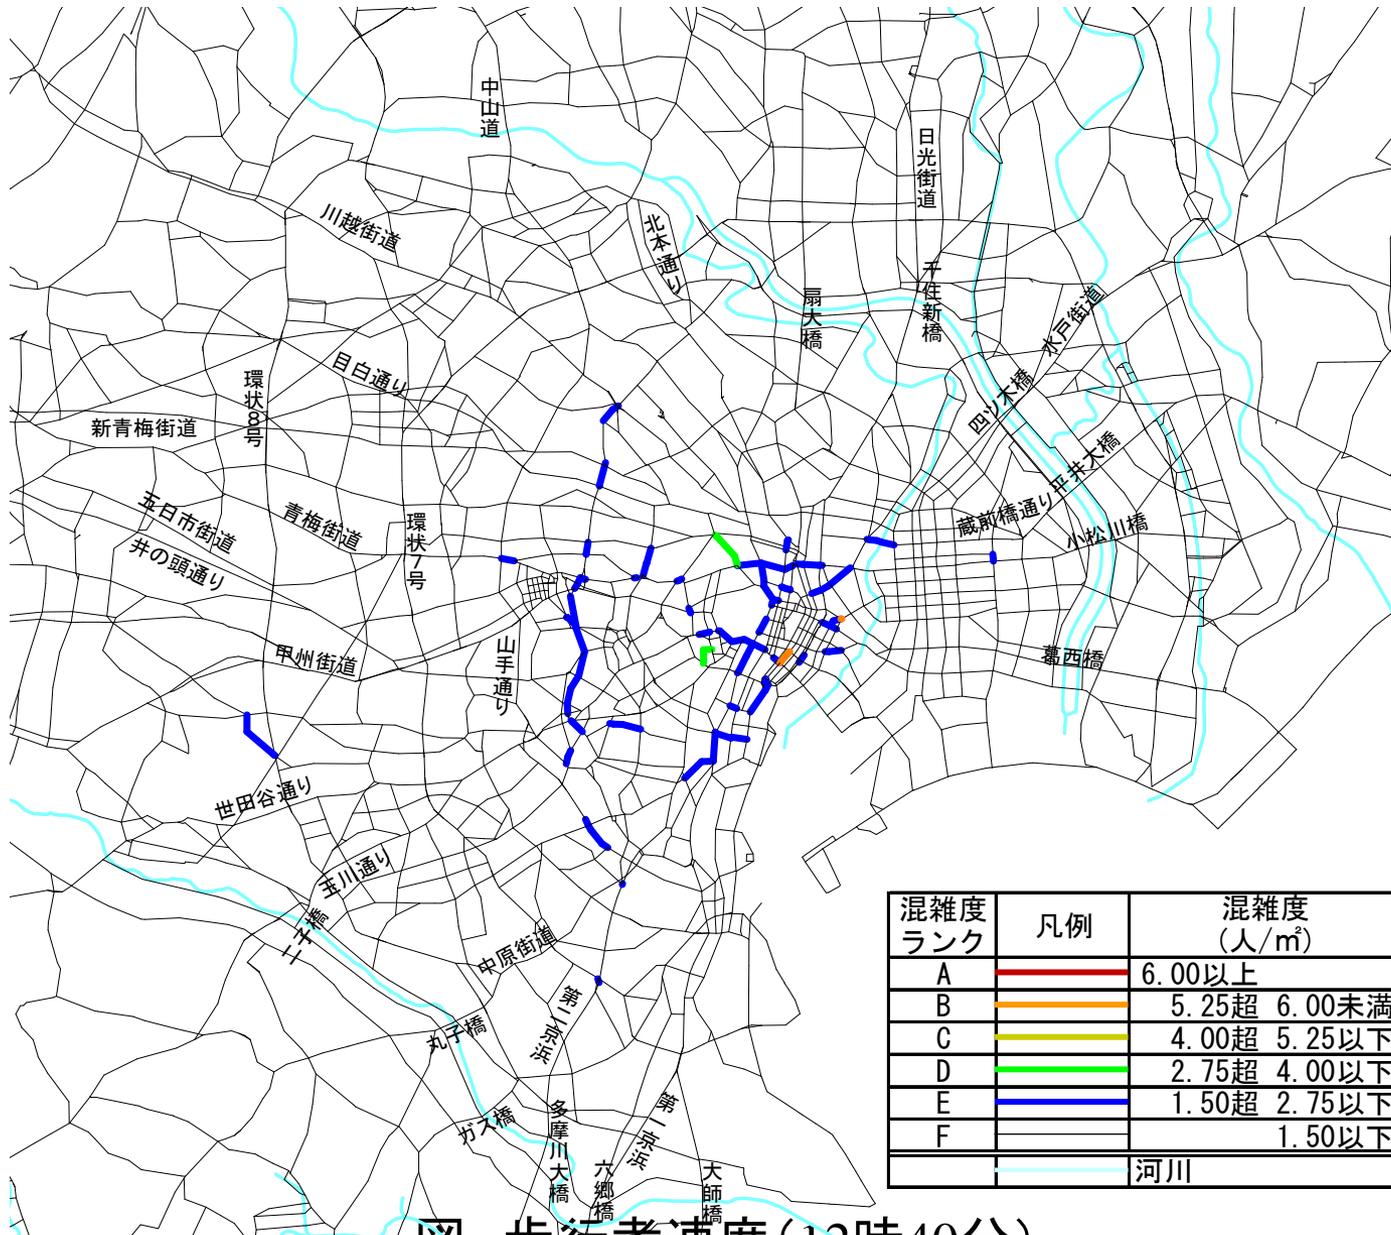
図 歩行者速度(12時40分)

ケース⑱(12時発災、天候:晴れ、幹線以外一部利用、通行不能橋梁無、建物倒壊有、**火災無**、帰宅経路混雑情報利用不可、安否情報提供改善:無、**時差帰宅:発災後3時間**)

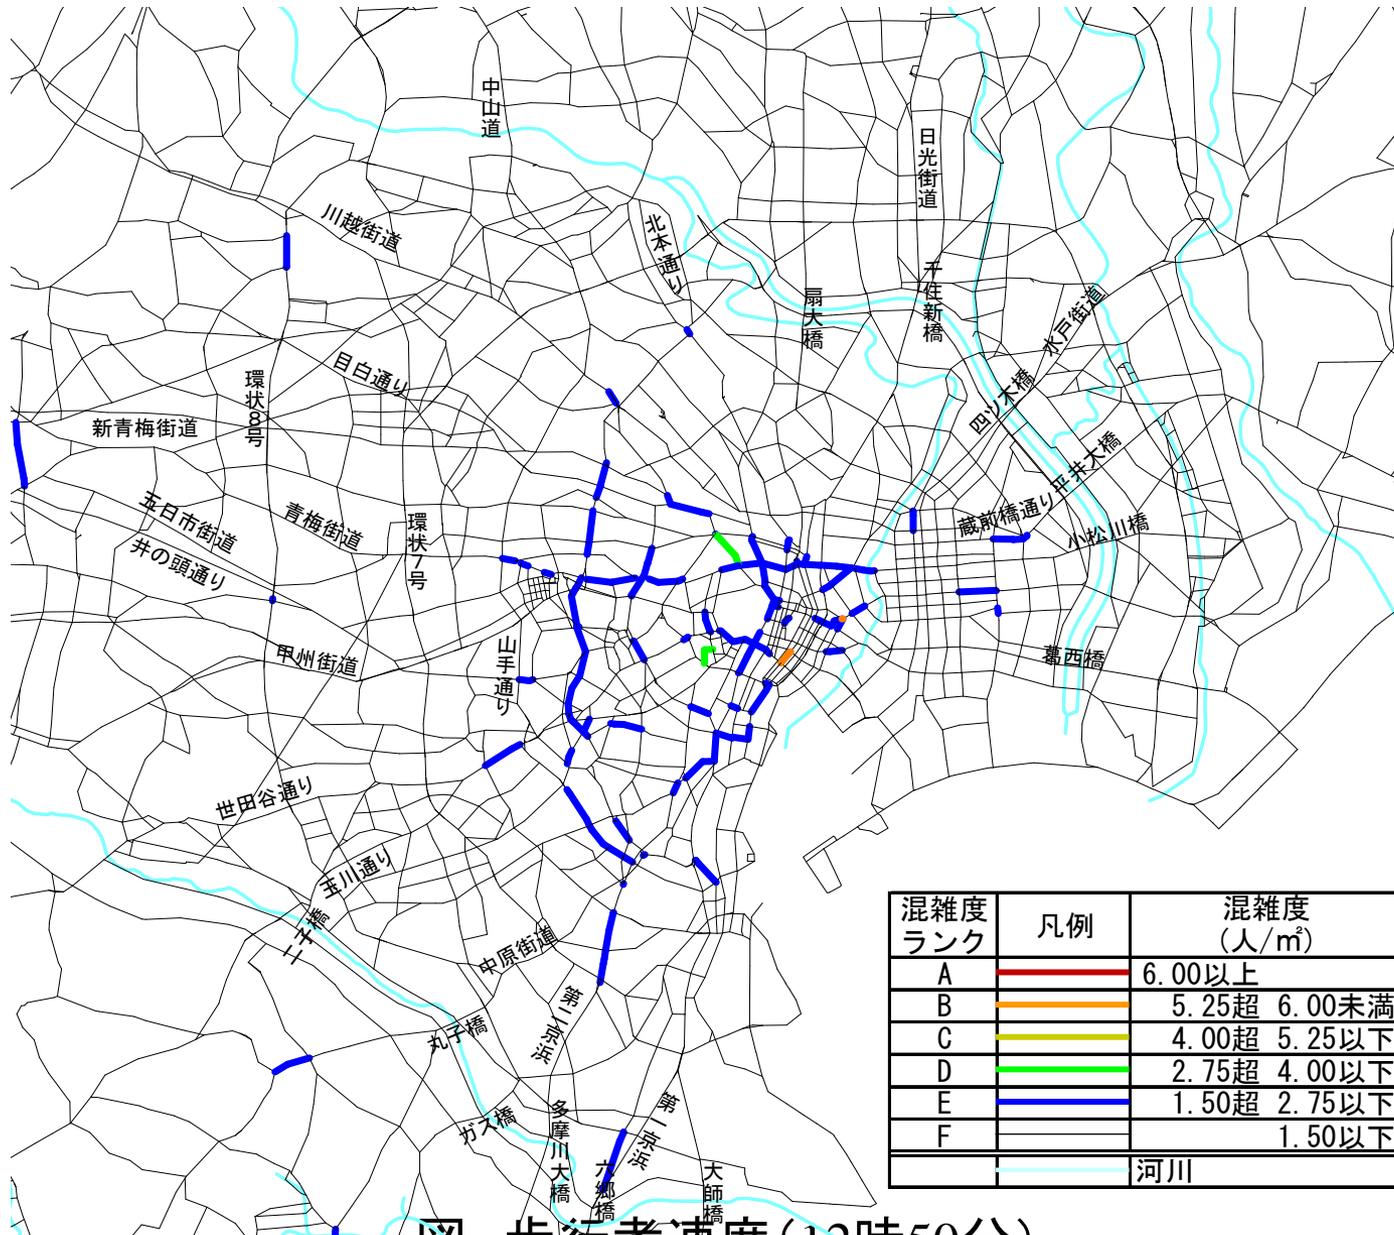
図 歩行者速度(12時50分)

ケース⑱(12時発災、天候:晴れ、幹線以外一部利用、通行不能橋梁無、建物倒壊有、**火災無**、帰宅経路混雑情報利用不可、安否情報提供改善:無、**時差帰宅:発災後3時間**)

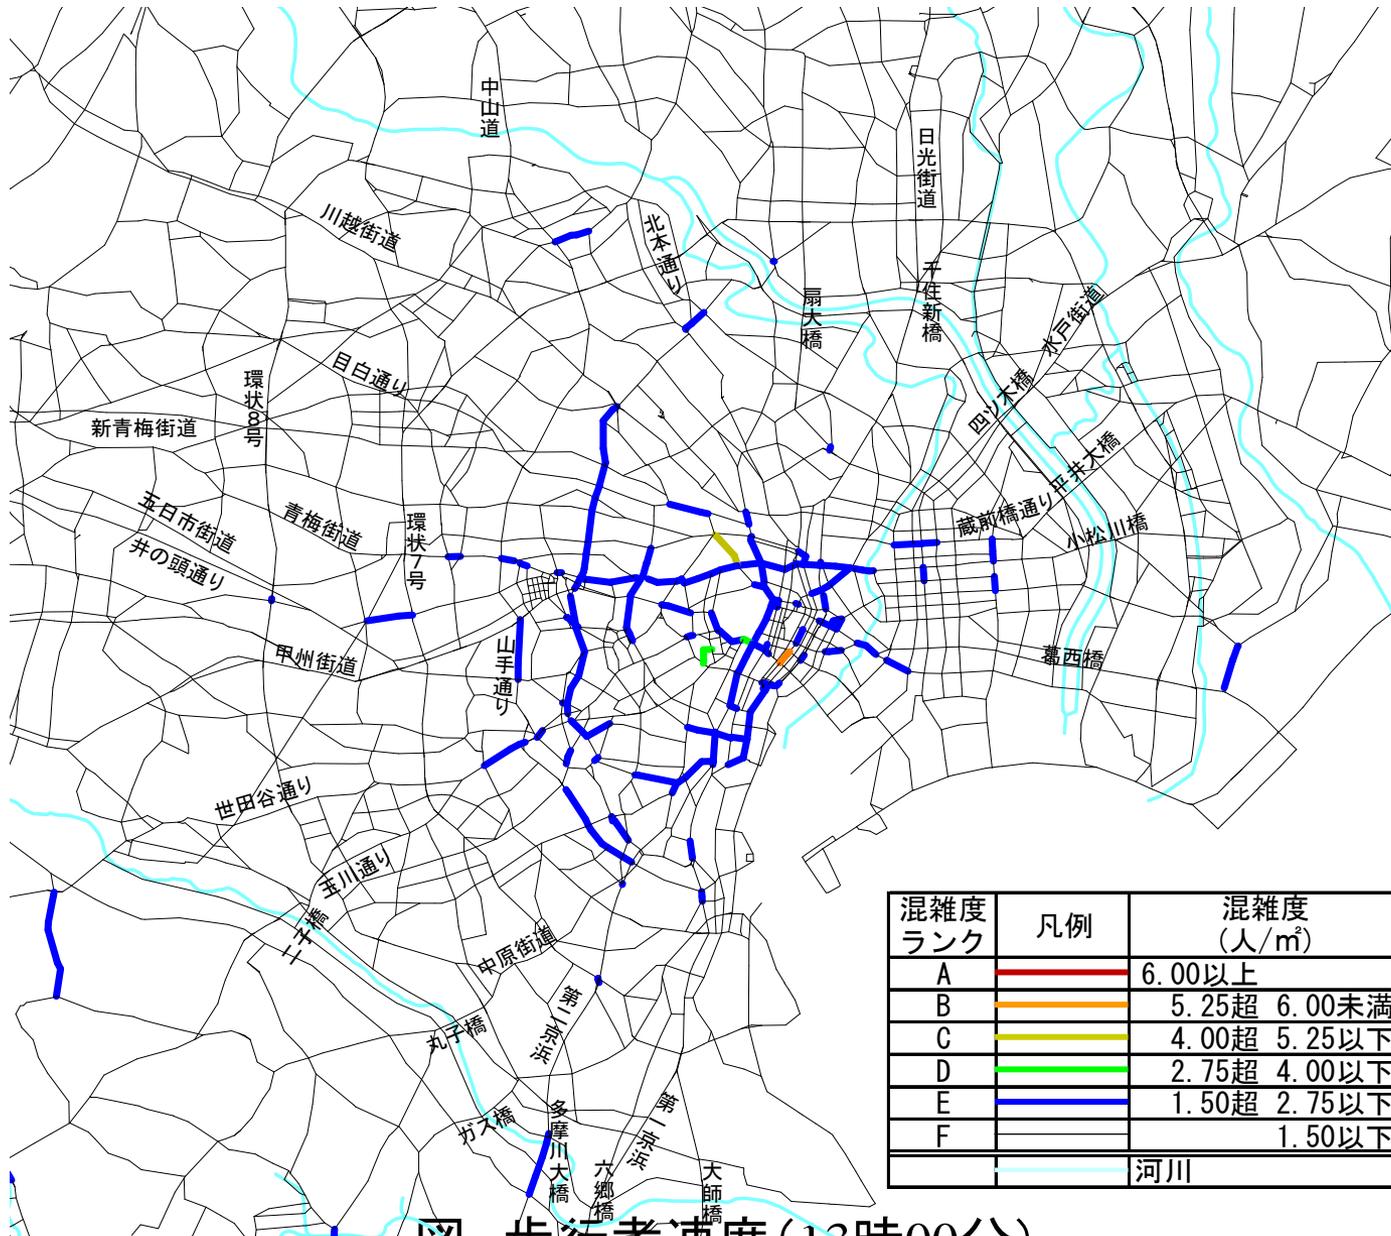
図 歩行者速度(13時00分)

ケース⑱(12時発災、天候:晴れ、幹線以外一部利用、通行不能橋梁無、建物倒壊有、**火災無**、帰宅経路混雑情報利用不可、安否情報提供改善:無、**時差帰宅:発災後3時間**)

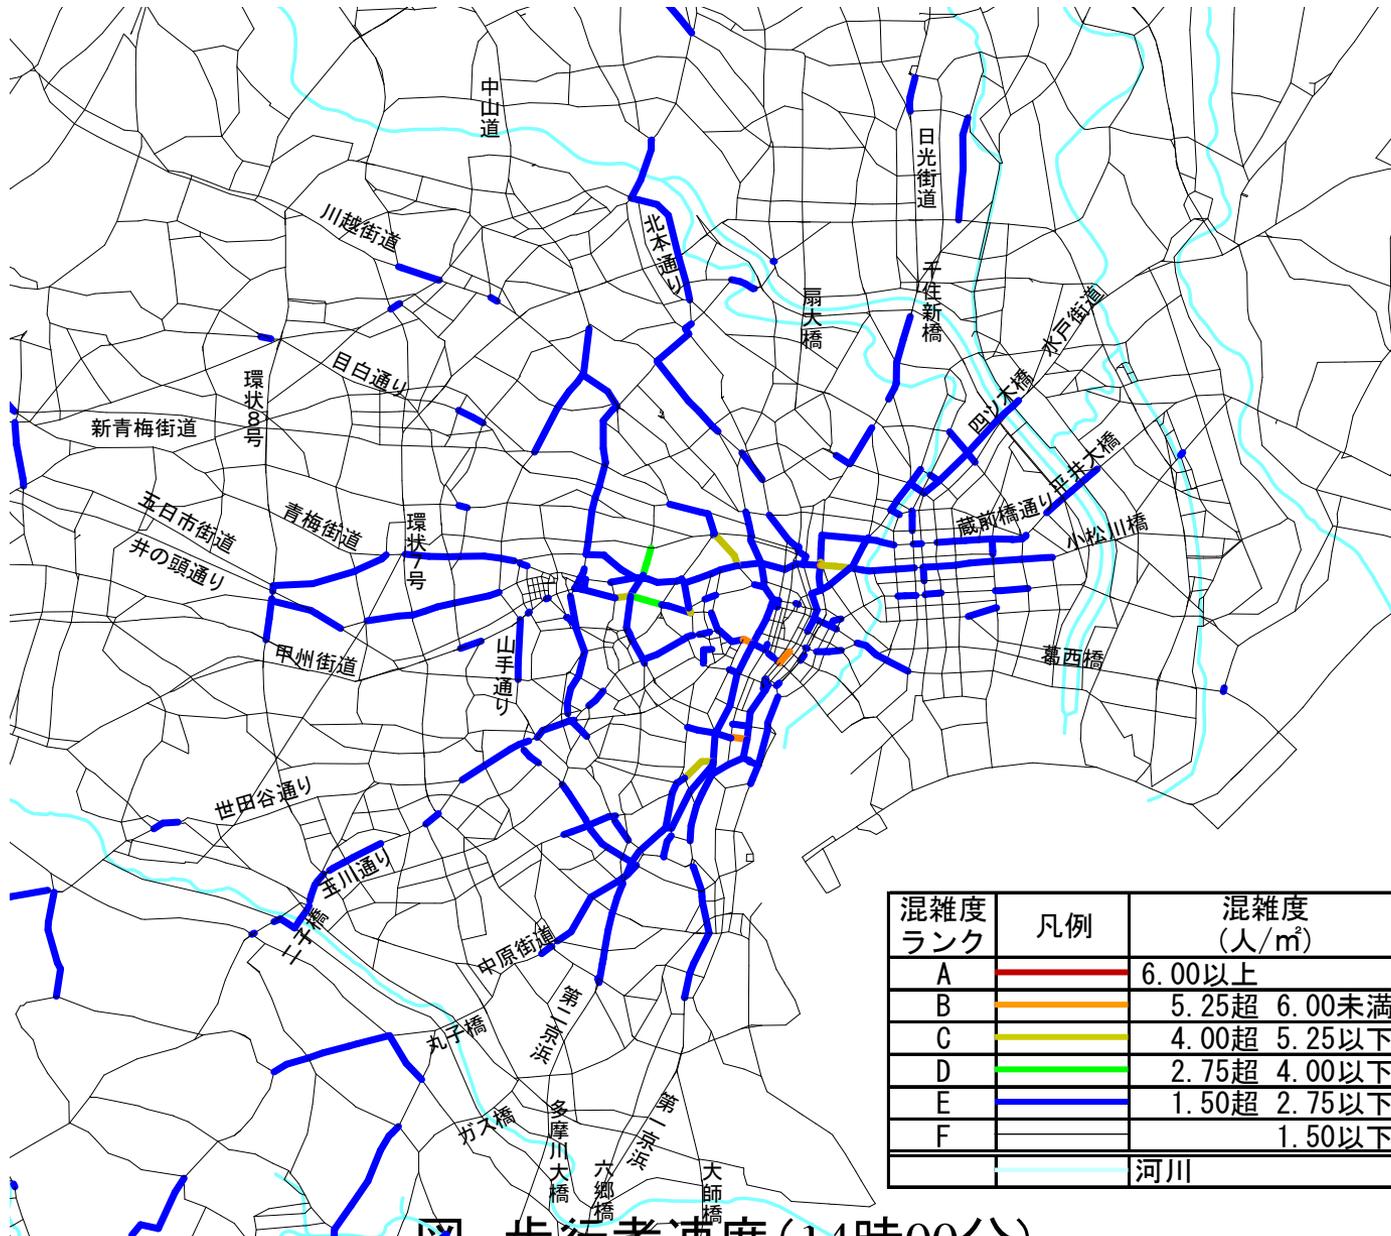
図 歩行者速度(14時00分)

ケース⑱(12時発災、天候:晴れ、幹線以外一部利用、通行不能橋梁無、建物倒壊有、**火災無**、帰宅経路混雑情報利用不可、安否情報提供改善:無、**時差帰宅:発災後3時間**)

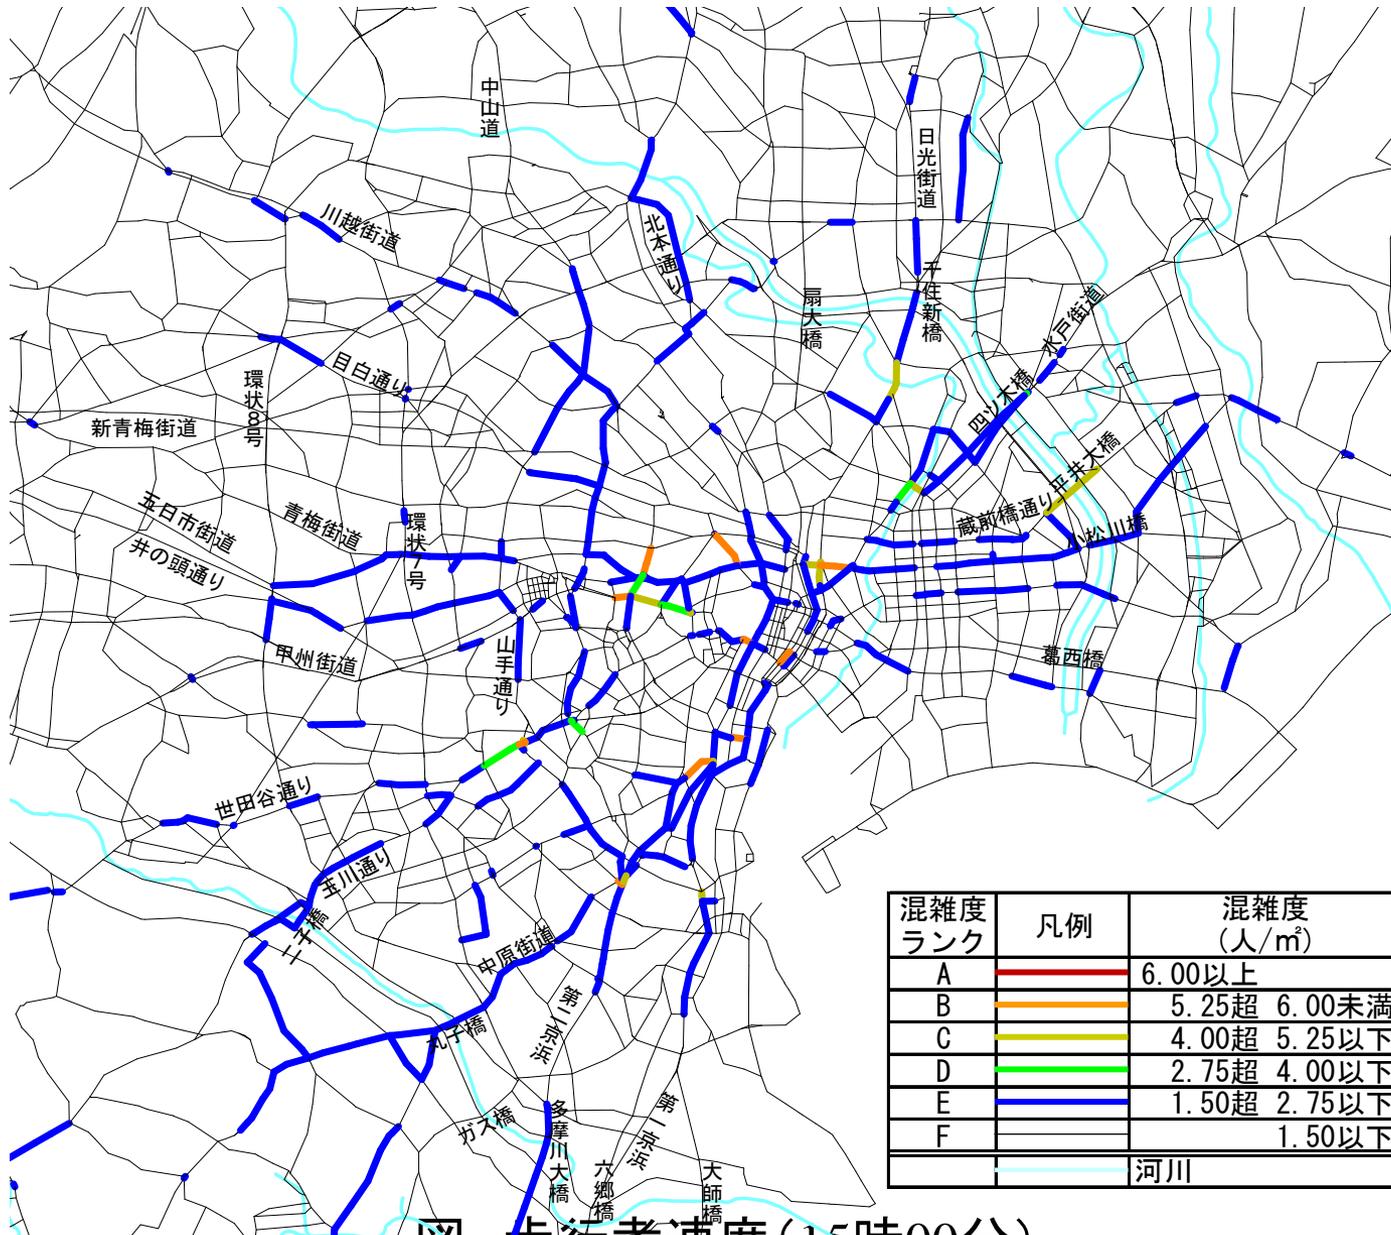
図 歩行者速度(15時00分)

ケース⑱(12時発災、天候:晴れ、幹線以外一部利用、通行不能橋梁無、建物倒壊有、**火災無**、帰宅経路混雑情報利用不可、安否情報提供改善:無、**時差帰宅:発災後3時間**)

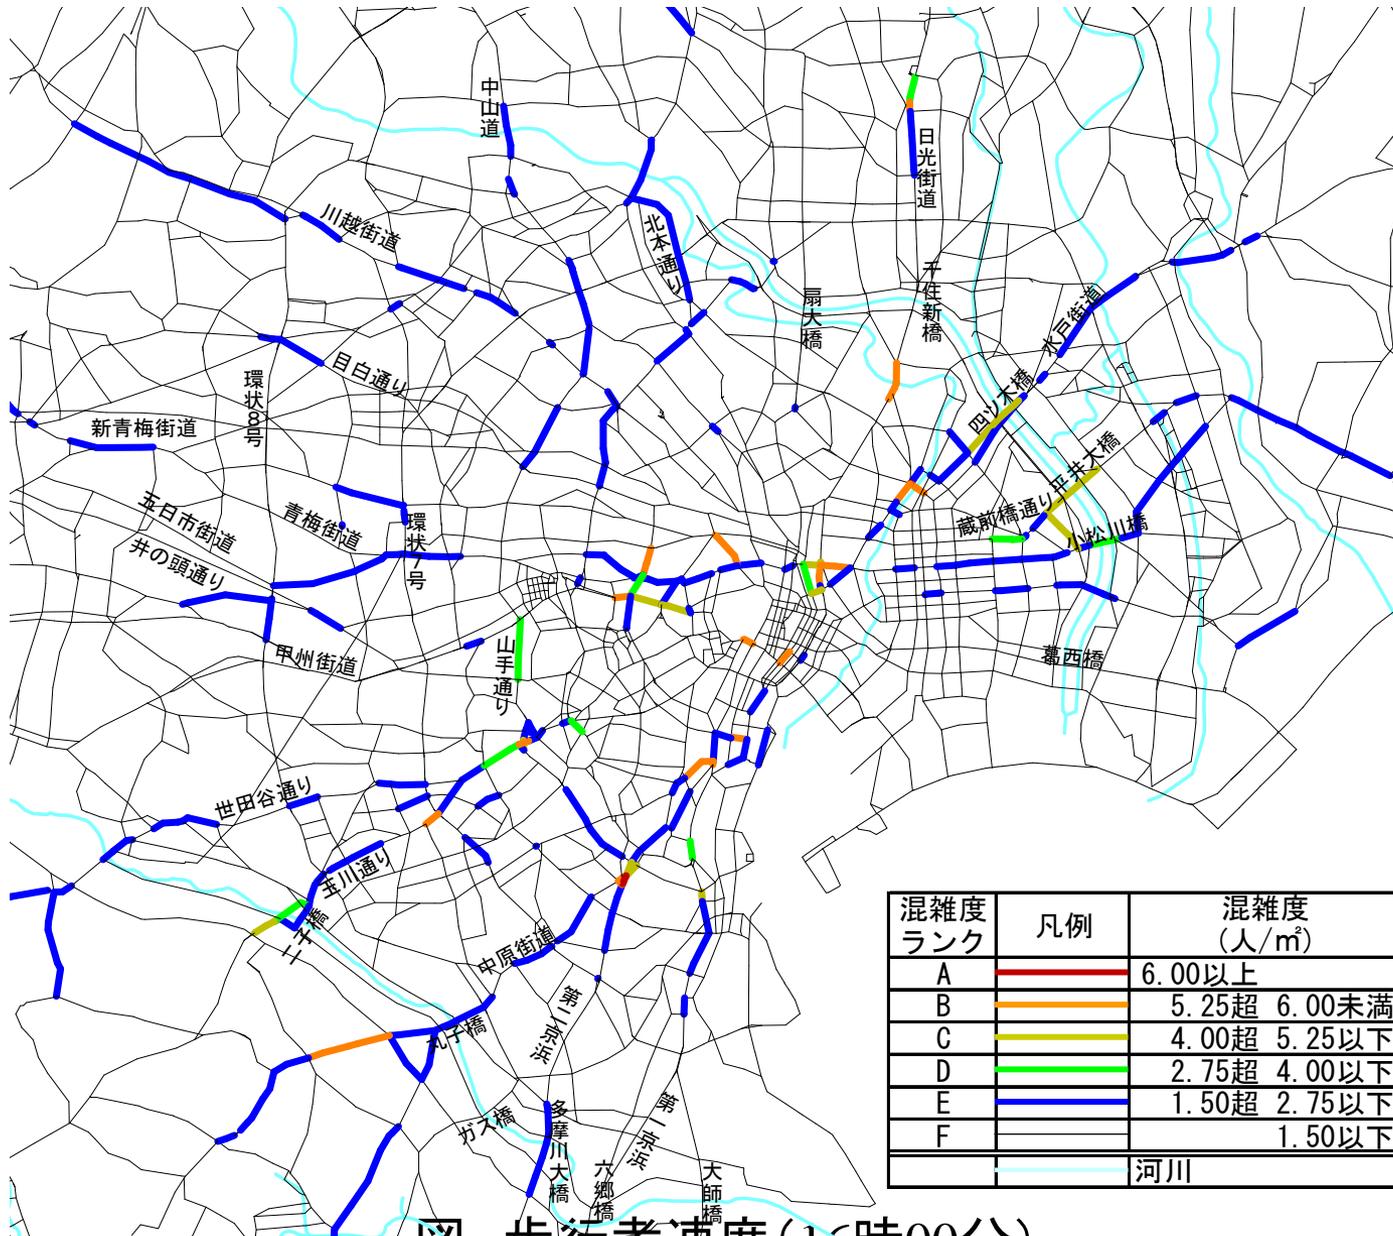
図 歩行者速度(16時00分)

ケース⑱(12時発災、天候:晴れ、幹線以外一部利用、通行不能橋梁無、建物倒壊有、**火災無**、帰宅経路混雑情報利用不可、安否情報提供改善:無、**時差帰宅:発災後3時間**)

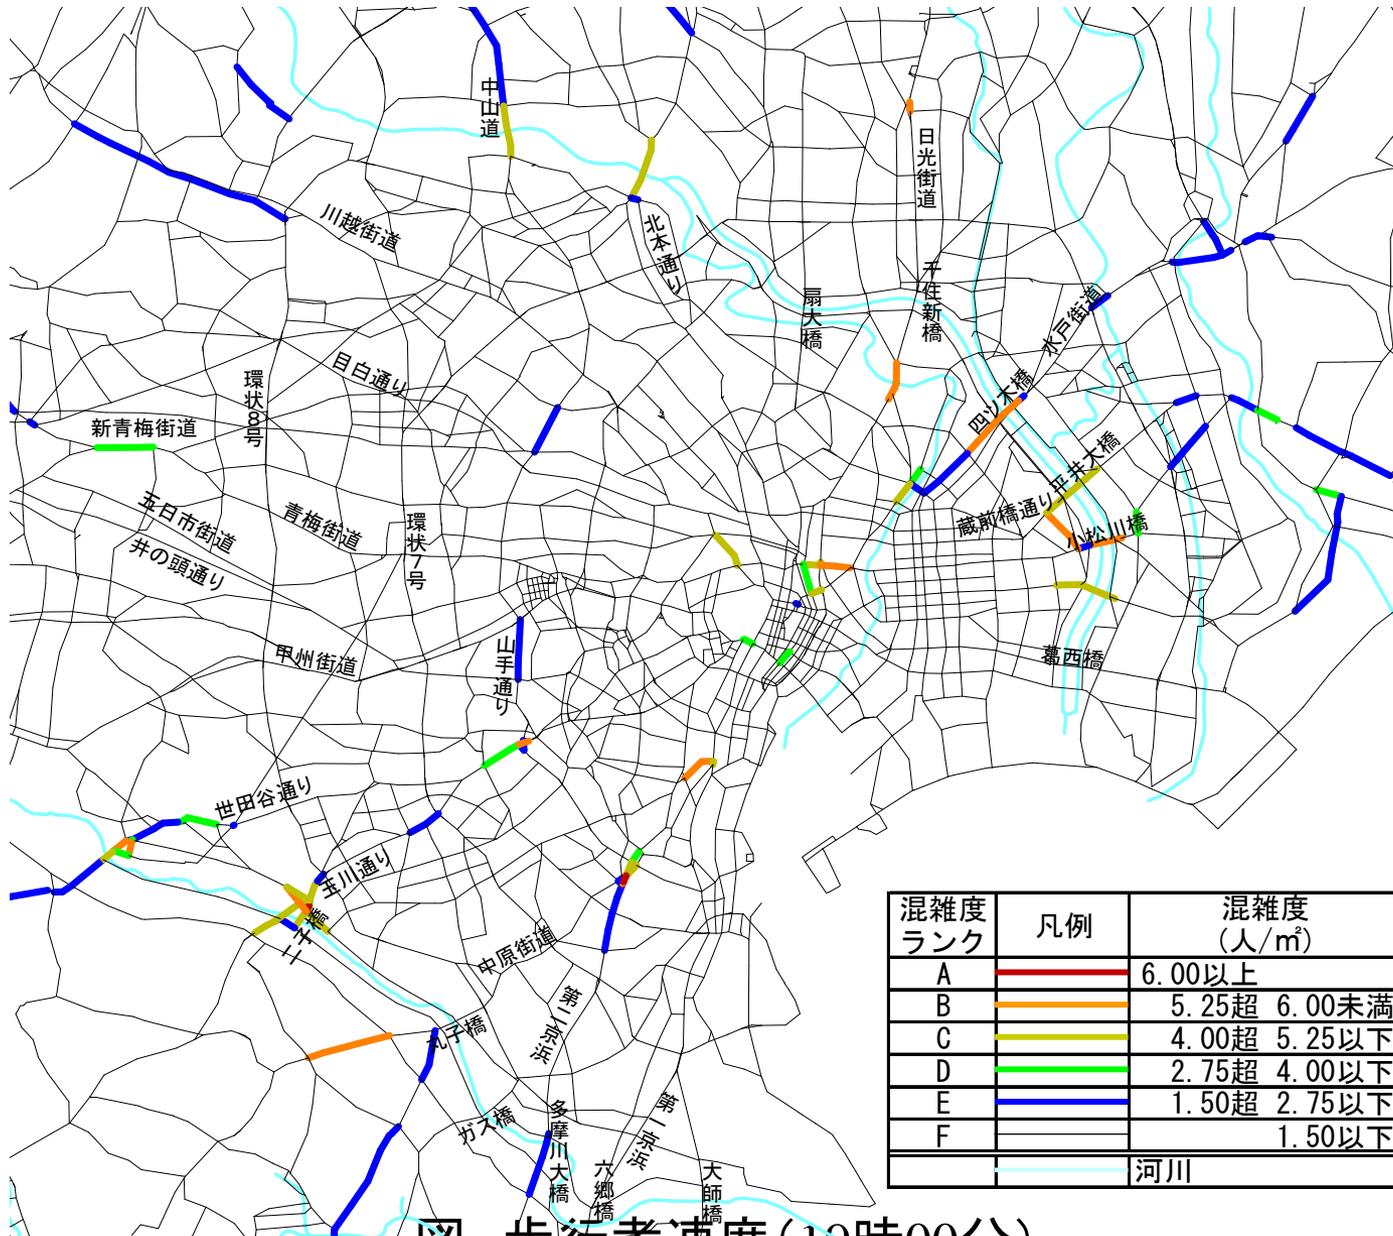
図 歩行者速度(19時00分)

ケース⑱(12時発災、天候:晴れ、幹線以外一部利用、通行不能橋梁無、建物倒壊有、**火災無**、帰宅経路混雑情報利用不可、安否情報提供改善:無、**時差帰宅:発災後3時間**)

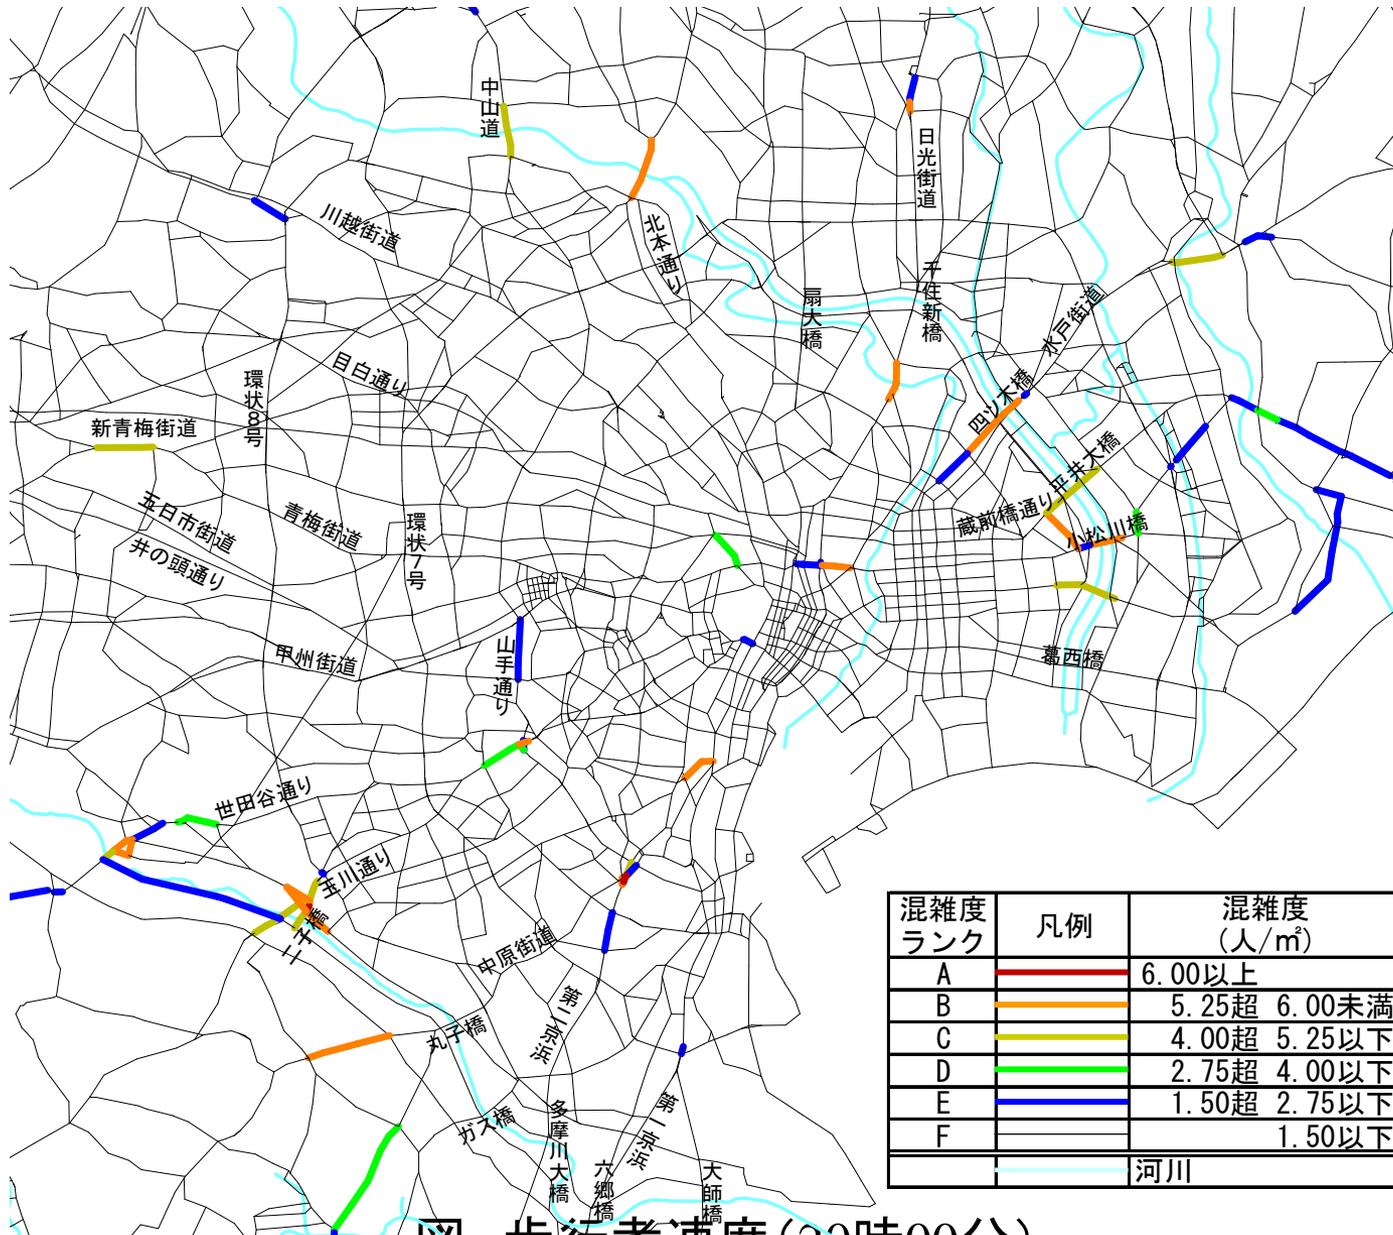
図 歩行者速度(20時00分)

ケース⑱(12時発災、天候:晴れ、幹線以外一部利用、通行不能橋梁無、建物倒壊有、**火災無**、帰宅経路混雑情報利用不可、安否情報提供改善:無、**時差帰宅:発災後3時間**)

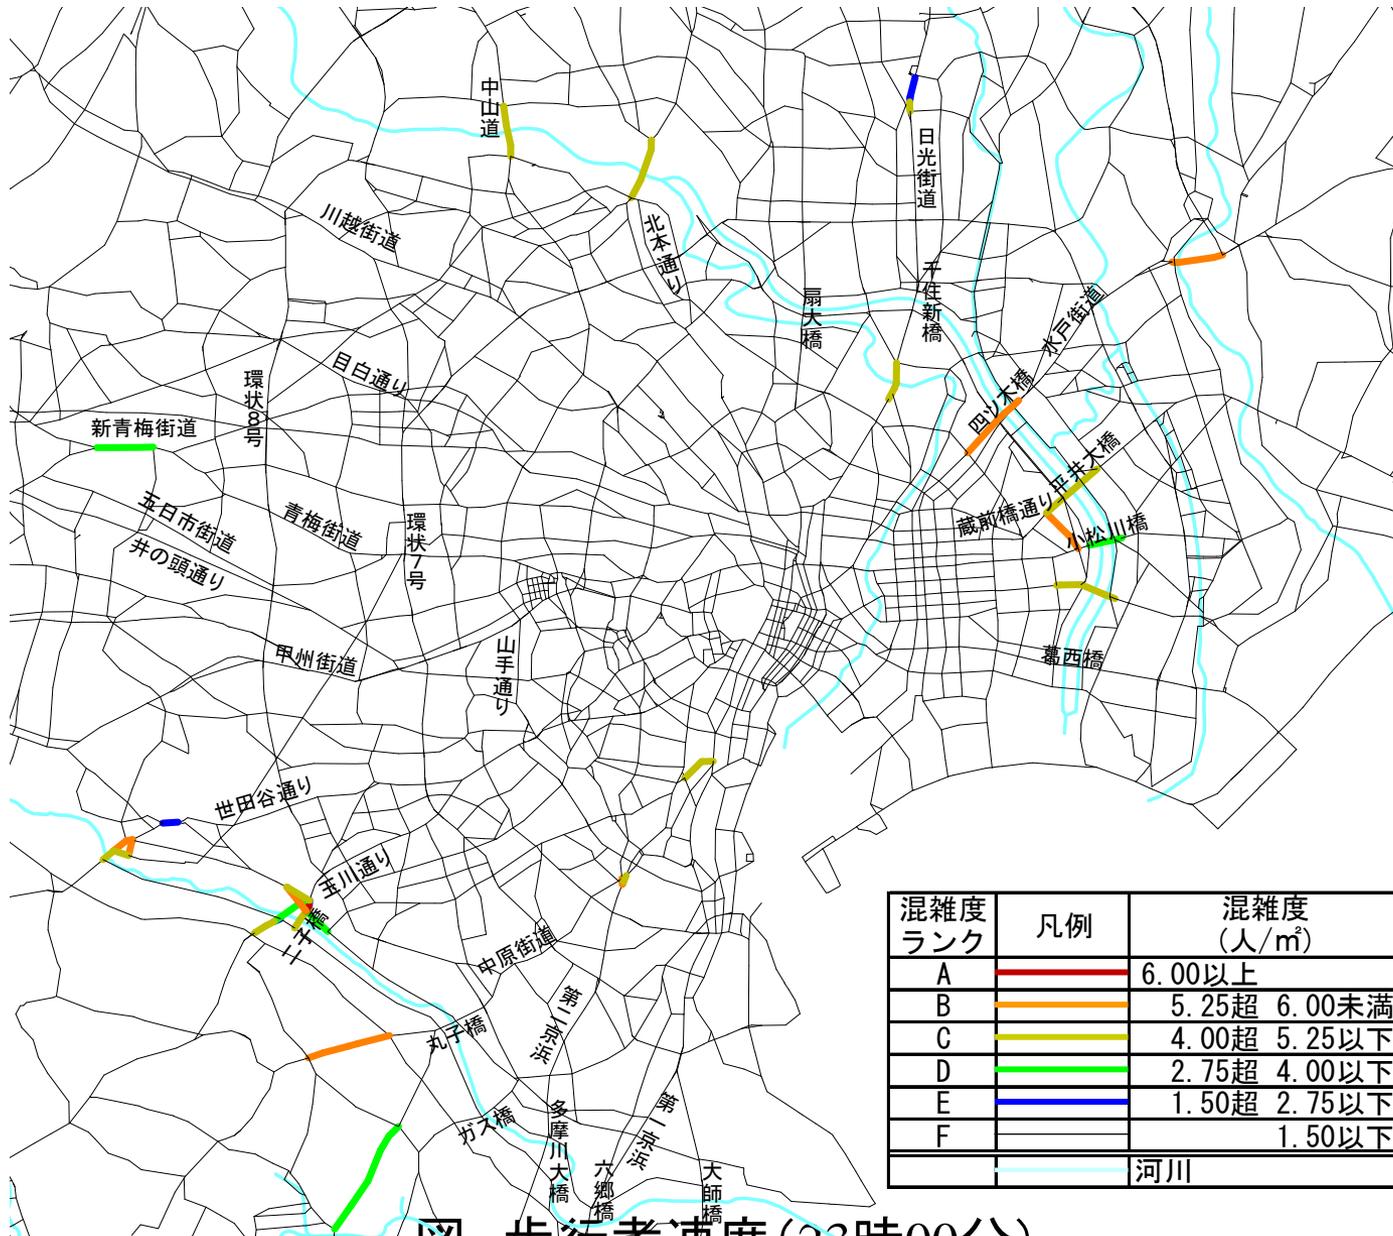
図 歩行者速度(23時00分)

ケース⑱(12時発災、天候:晴れ、幹線以外一部利用、通行不能橋梁無、建物倒壊有、**火災無**、帰宅経路混雑情報利用不可、安否情報提供改善:無、**時差帰宅:発災後3時間**)

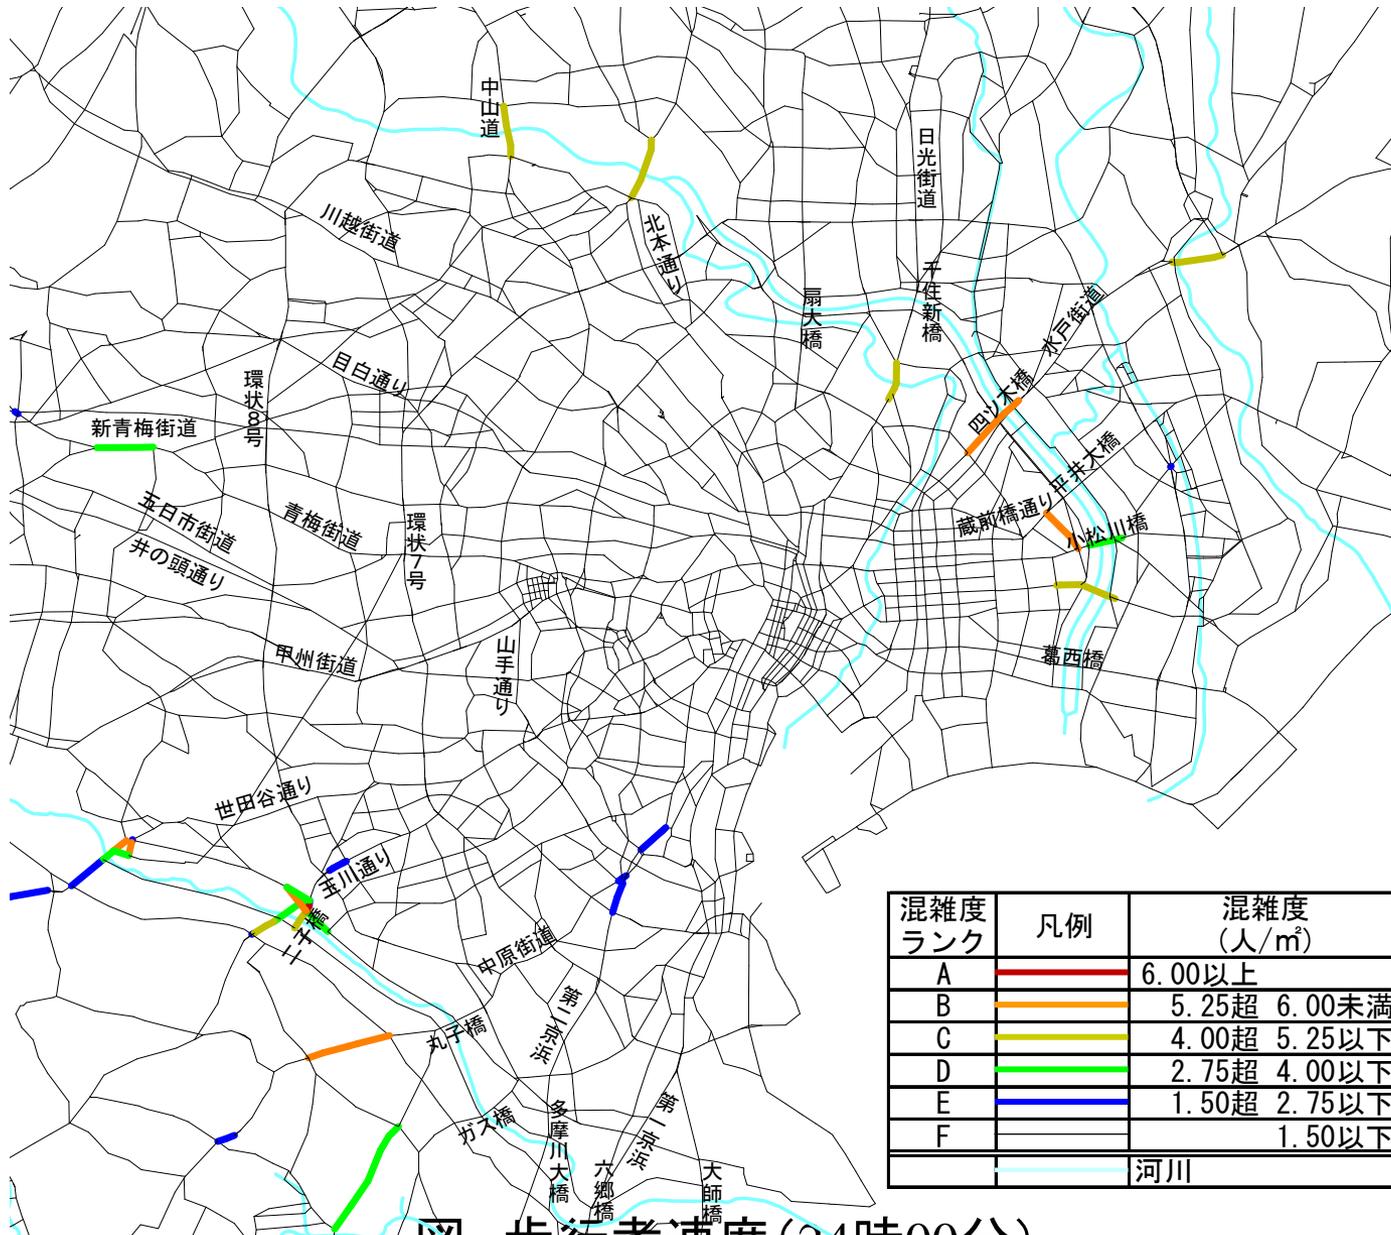
図 歩行者速度(24時00分)

ケース⑱(12時発災、天候:晴れ、幹線以外一部利用、通行不能橋梁無、建物倒壊有、**火災無**、帰宅経路混雑情報利用不可、安否情報提供改善:無、**時差帰宅:発災後3時間**)

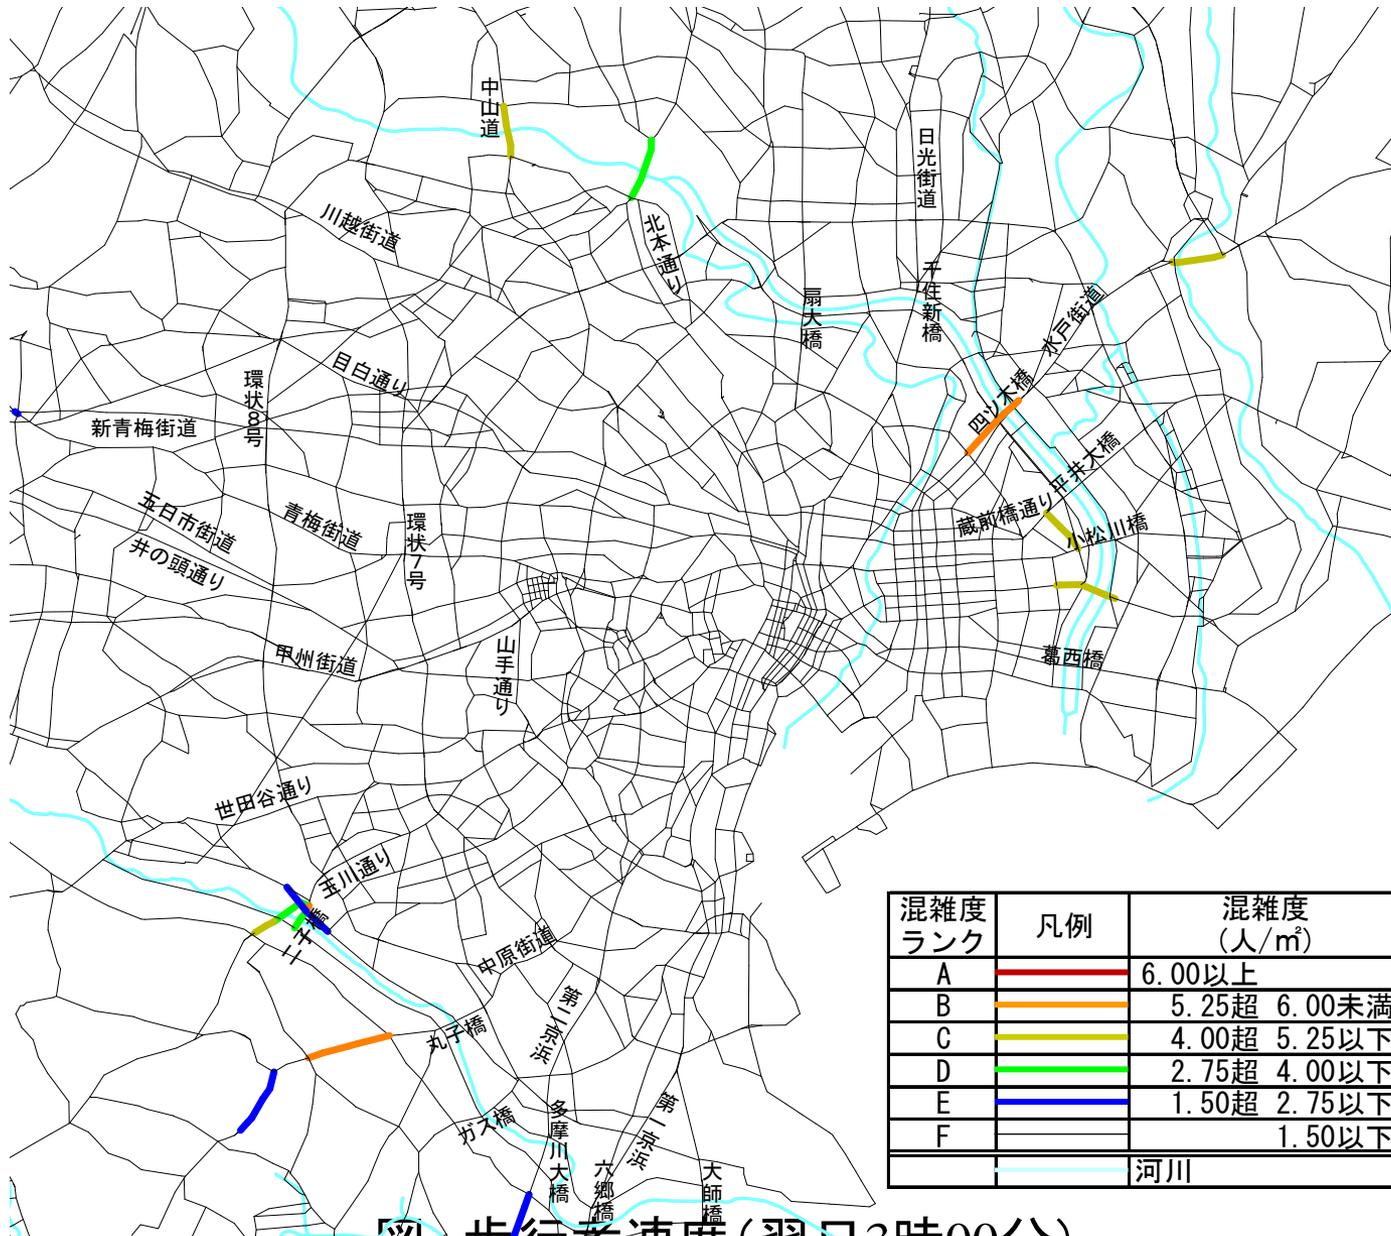
図 歩行者速度(翌日3時00分)

ケース⑱(12時発災、天候:晴れ、幹線以外一部利用、通行不能橋梁無、建物倒壊有、**火災無**、帰宅経路混雑情報利用不可、安否情報提供改善:無、**時差帰宅:発災後3時間**)

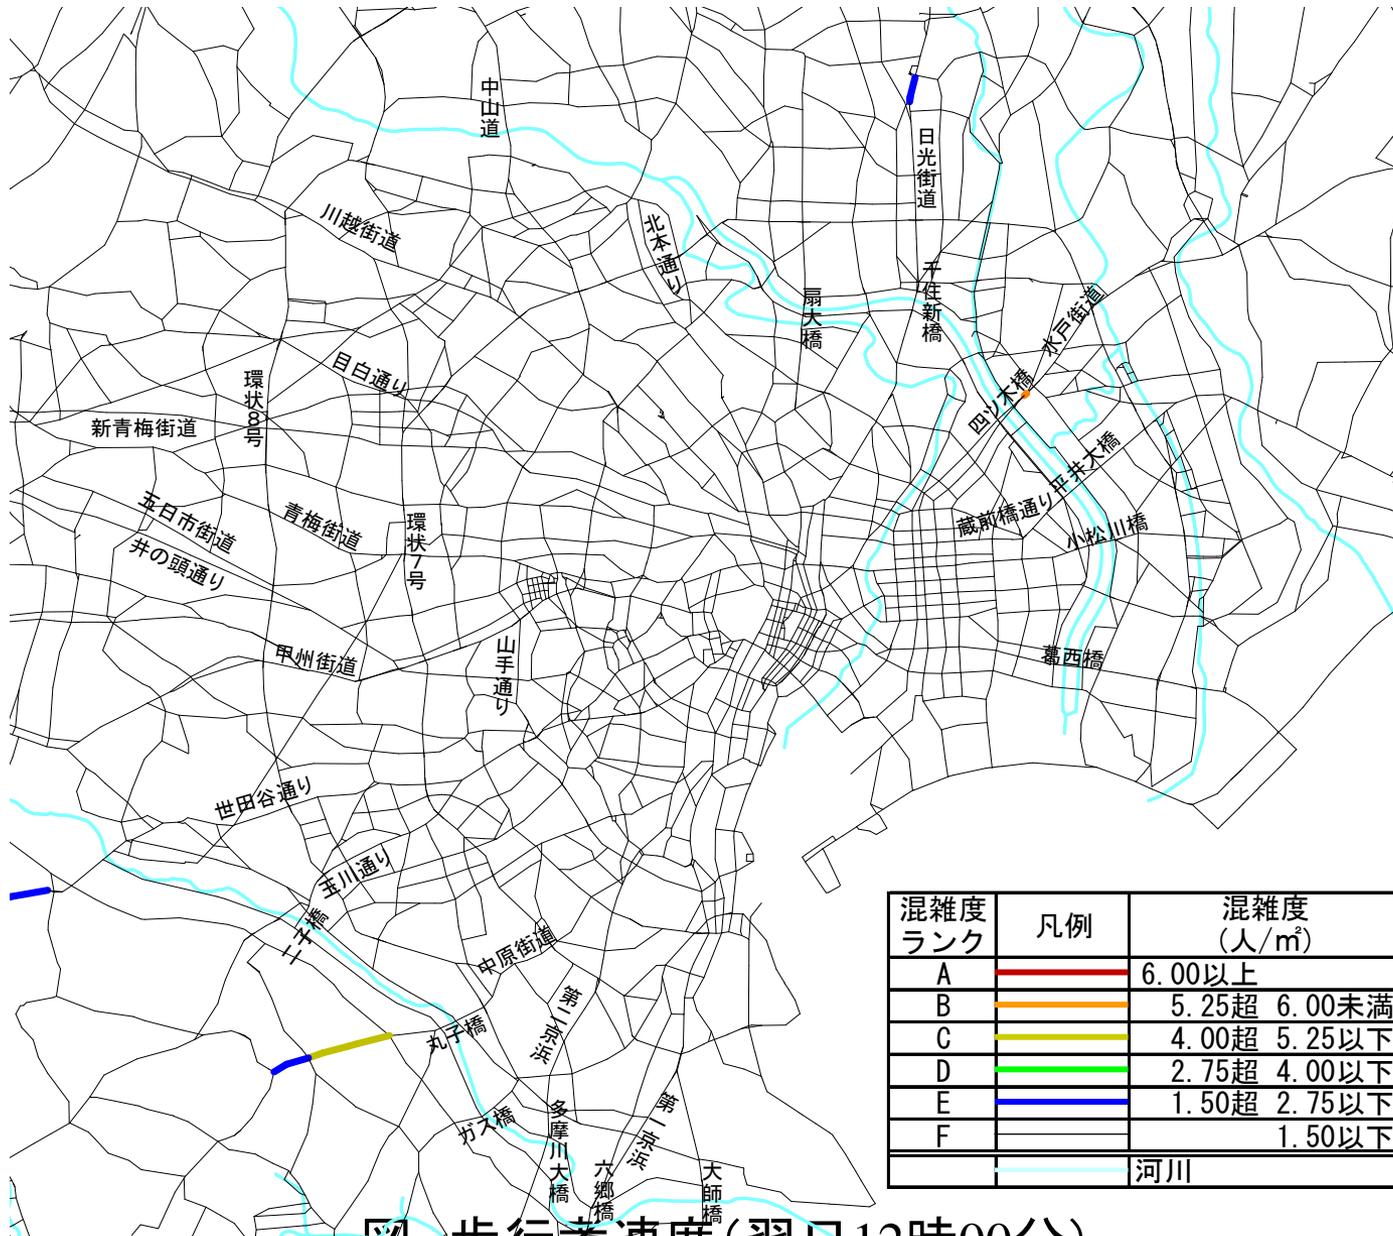
図 歩行者速度(翌日12時00分)

ケース⑱(12時発災、天候:晴れ、幹線以外一部利用、通行不能橋梁無、建物倒壊有、**火災無**、帰宅経路混雑情報利用不可、安否情報提供改善:無、**時差帰宅:発災後3時間**)
