ケース①⑨〔火災無・時差帰宅(3時間)ケース〕

(12時発災、天候：晴れ、幹線以外一部利用、通行不能
橋梁無、建物倒壊有、火災無、帰宅経路混雑情報利用
不可、安否情報提供改善：無、時差帰宅：発災後3時間)

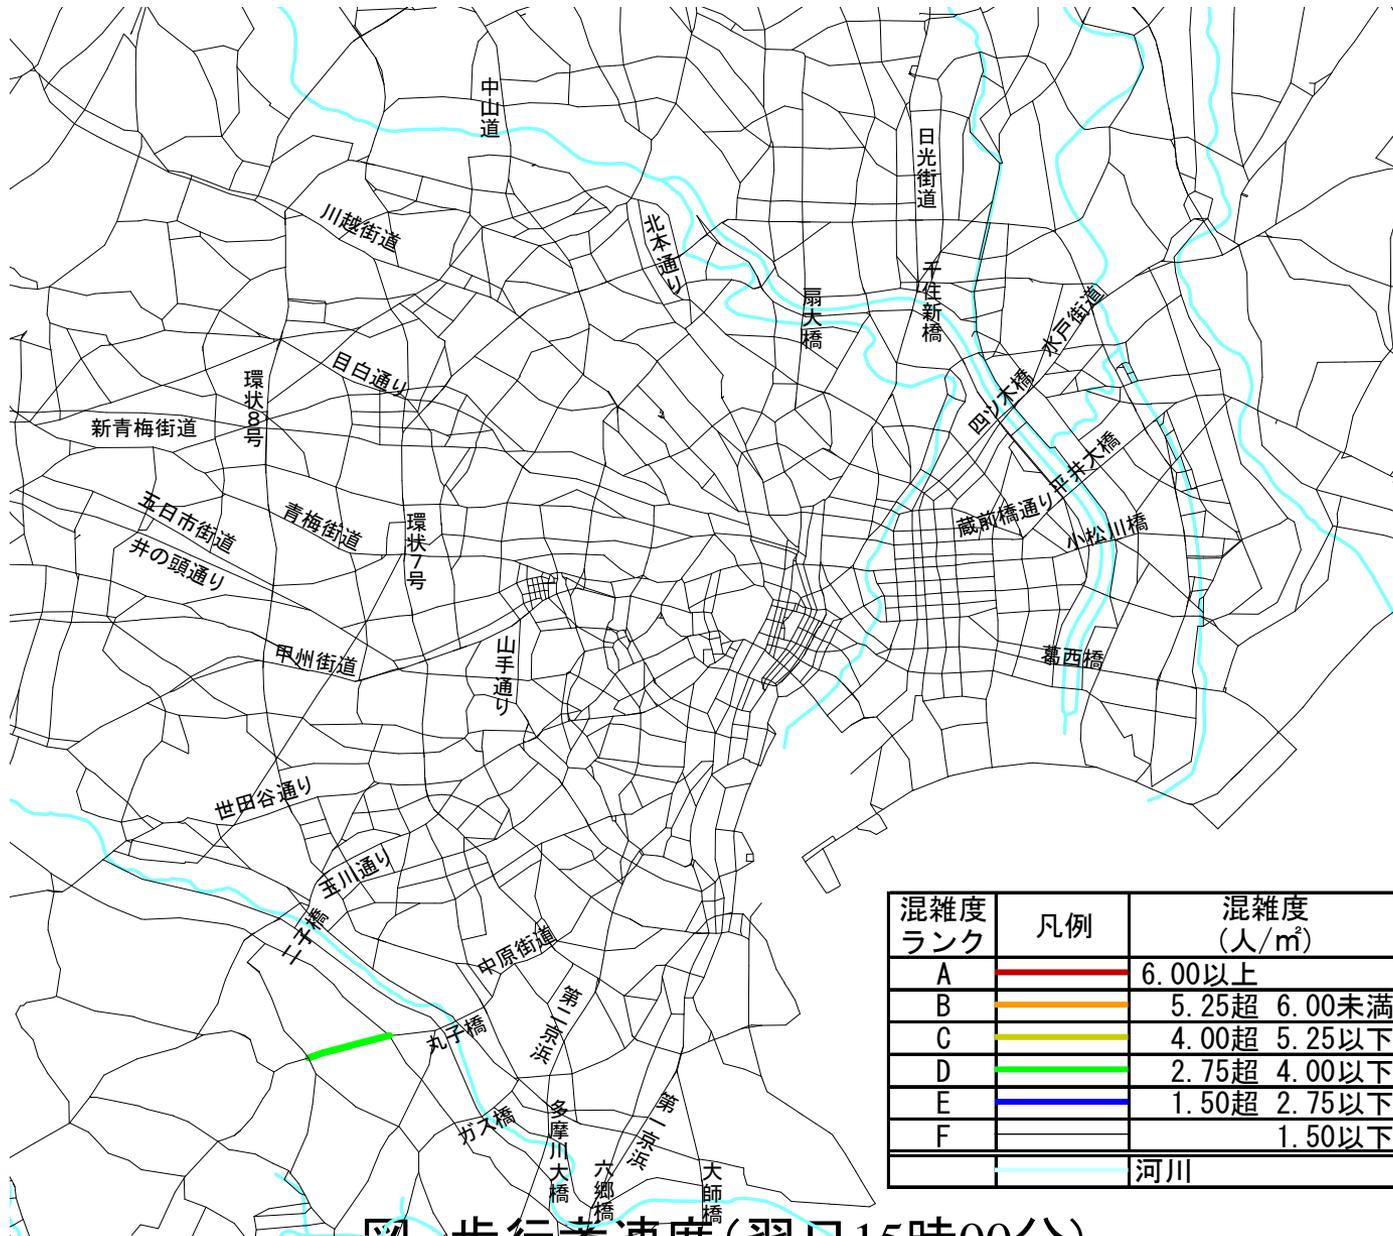
図 歩行者速度(翌日15時00分)

ケース⑱(12時発災、天候:晴れ、幹線以外一部利用、通行不能橋梁無、建物倒壊有、**火災無**、帰宅経路混雑情報利用不可、安否情報提供改善:無、**時差帰宅:発災後3時間**)

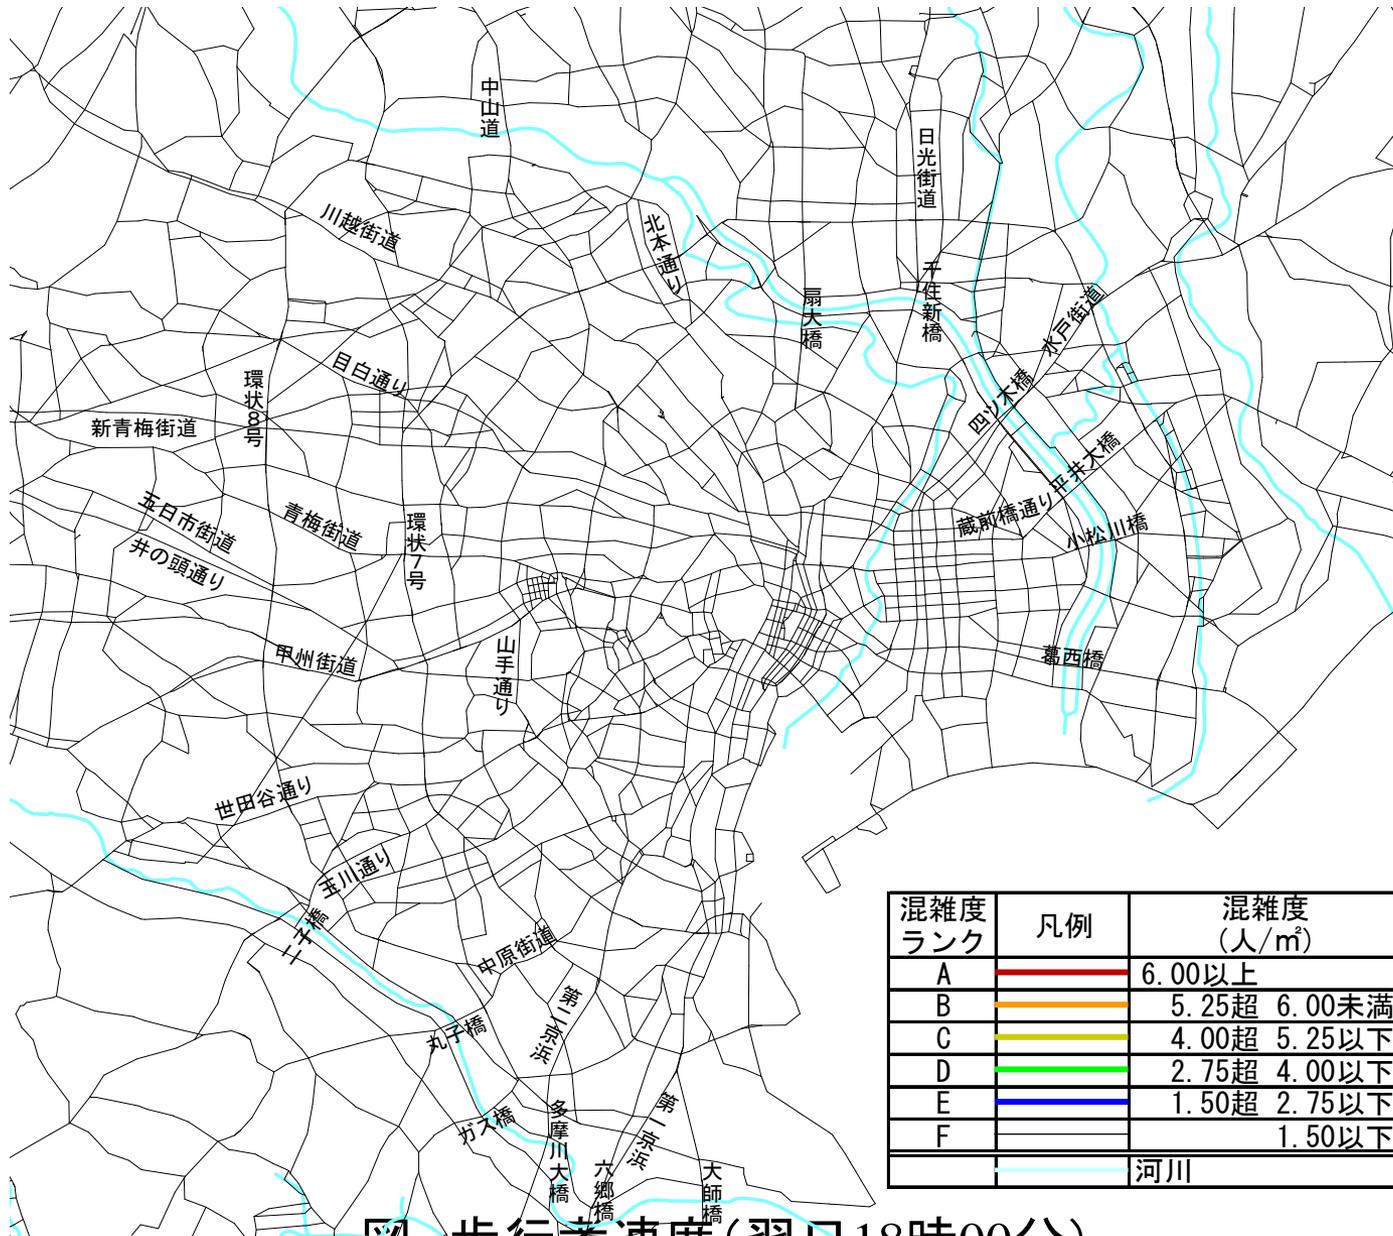
図 歩行者速度(翌日18時00分)

ケース⑱(12時発災、天候:晴れ、幹線以外一部利用、通行不能橋梁無、建物倒壊有、**火災無**、帰宅経路混雑情報利用不可、安否情報提供改善:無、**時差帰宅:発災後3時間**)
